Informação técnica da avaliação fitossanitária e de risco de queda ou fratura de um exemplar arbóreo presente na Rua Quinta de Passos, Braga.

Braga, maio 2024

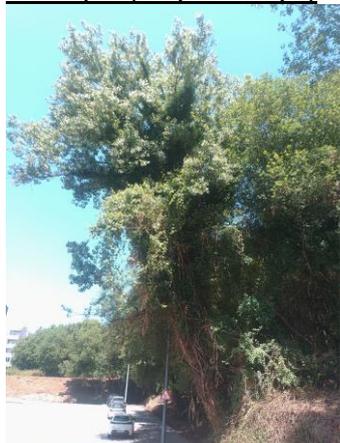
Figura 2 - Fotografia ao Choupo, (*Populus sp.*) na Rua Qta de Passos, Braga.

Esta árvore é um Choupo (*Populus sp.*). Trata-se de um exemplar adulto, de grande porte e vitalidade reduzida e com inclinação do eixo principal (Figura 2). Observamos algum conflito pontual com o poste de iluminação. Os dados dendrométricos deste exemplar são:

Relativamente á copa apresenta-se descompensada, no sentido da inclinação e com grau de transparência moderado.

Tendo em conta o que já explanamos, os “defeitos” presentes nesta árvore relacionados com o seu porte e a frequência de circulação, aconselhamos o **abate** deste Choupo (*Populus* sp.) de forma a mitigar o risco associado á queda ou fratura.

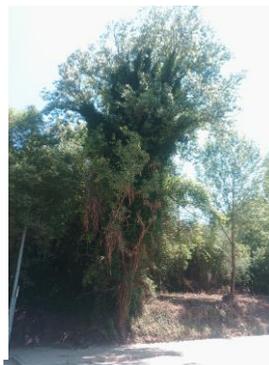
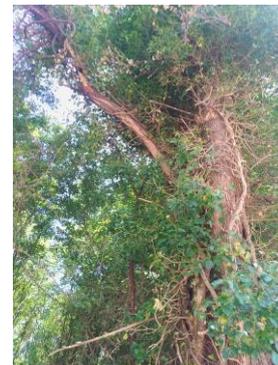
Figura 3 - Fotografias da Hera (*Hedera sp.*) ao longo da copa e tronco do Choupo, (*Populus sp.*).

Verificamos a presença ao longo da copa e tronco deste Choupo, da trepadeira designada de Hera (*Hedera sp.*) (Figura 3). As trepadeiras são plantas que germinam no solo, que são providas de caules e raízes aéreas que se apoiam noutras plantas lenhosas (ex. árvores).

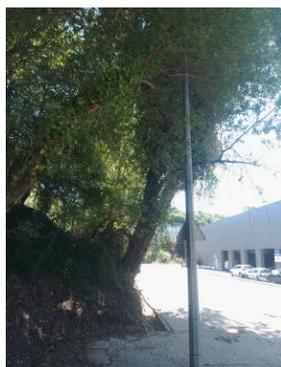
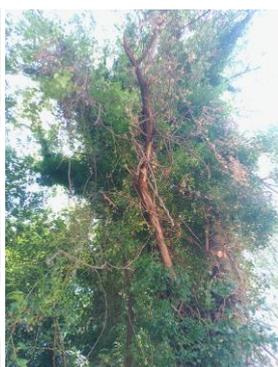
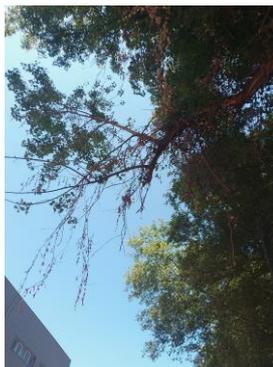
Figura 4 - Fotografias de ramos secos no Choupo, (*Populus sp.*).

Observamos a presença de ramos secos, em consequência, estes apresentam reduzida flexibilidade á passagem do vento, logo expõem um potencial de risco elevado de fratura a qualquer momento e por qualquer ponto. (Figura 4).

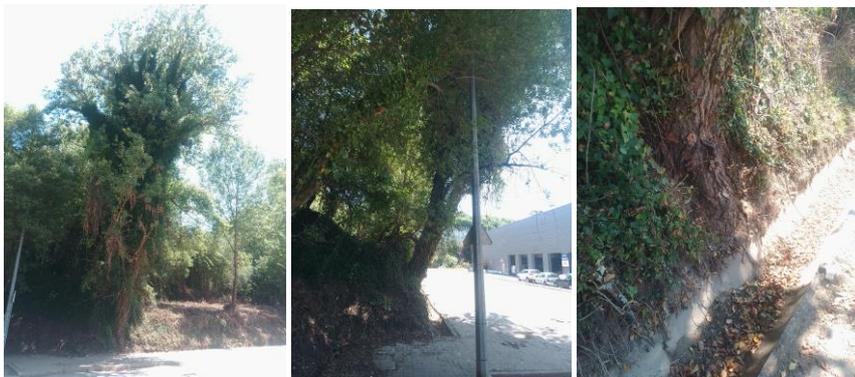
Figura 5 - Fotografias da inclinação e do tronco/colo do Choupo, (*Populus* sp.).

Esta árvore apresenta inclinação do eixo principal e encontra-se sobranceira ao passeio e estrada. A Zona Crítica Radicular (ZCR) corresponde á área mais próxima do tronco onde se encontram do ponto de vista biológico as raízes indispensáveis á estabilidade mecânica da árvore.

Neste Choupo uma parte da ZCR sofreu intervenção e as raízes foram cortadas e/ou danificadas (com a construção recente do sistema de drenagem das águas pluviais assim como quando da construção do passeio).

Também acresce que esta intervenção ocorreu exatamente no sentido da inclinação da árvore e presentemente já se observa alguma erosão (Figura 5). Na zona do tronco onde se observa a inclinação ocorreu alteração da casca e apresenta algumas lesões superficiais.
