Processo: 6673/2024 de 12/11/2024
Local: Rua Sá de Miranda, Braga
Coordenadas geográficas: 41.54586526, -8.42311954

Informação: de 12/11/2024
Assunto: DJEV – Informação técnica | Relatório fitossanitário e estabilidade biomecânica
Técnico: Anabela da Silva Oliveira

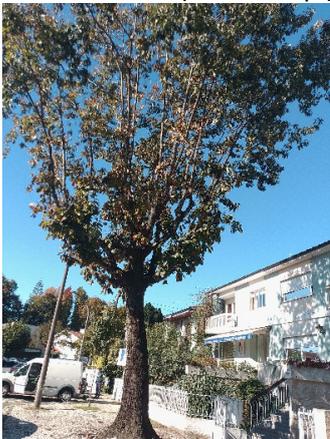
Figura 3 – Fotografia do Carvalho (*Quercus* sp.), com ID1.

Trata-se de um Carvalho adulto, com ID1 (Figura 3), de grande porte, vitalidade e transparência moderada. Apresenta os seguintes dados dendrométricos:

O somatório de todas estas fragilidades estruturais, associadas ao seu porte, á sua localização (junto a Centros Médicos e estacionamento), ao elevado movimento de pessoas e veículos nesta artéria e não existindo forma de mitigar o risco associado á queda ou fratura, leva-nos aconselhar o seu **abate**.

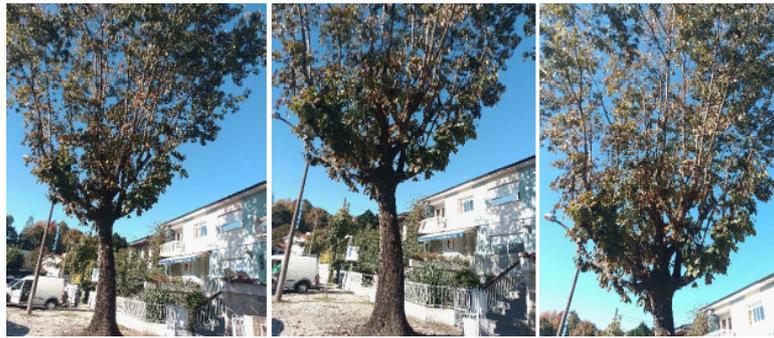
Figura 4 – Fotografias da copa do Carvalho (*Quercus* sp.), com ID1.

Na copa deste Carvalho observamos fissuras, achatamentos, bifurcações de pernas de dimensão considerável com inserções estruturais fracas (casca inclusa), estas situações são sinais de fragilidade. Também acresce o peso presente na copa e o fato desta ser formada por ramos de elevado comprimento relativamente ao seu diâmetro, com origem em rebentação epicormica, (em consequência das podas de rolagem) apresentando como tal, uma estrutura frágil. Muitos destes ramos apresentam inserções débeis com padrões de crescimento diversos, o que indica instabilidade mecânica quer a esforços físicos internos quer a externos (por exemplo á passagem do vento) (Figura 4 e 5). Considerando a realização da poda neste exemplar, esta iria contribuir para o desequilíbrio, descaraterização, formação de lesões (feridas) de dimensão considerável e como consequência o suporte e estrutura da copa ficaria mais frágil.

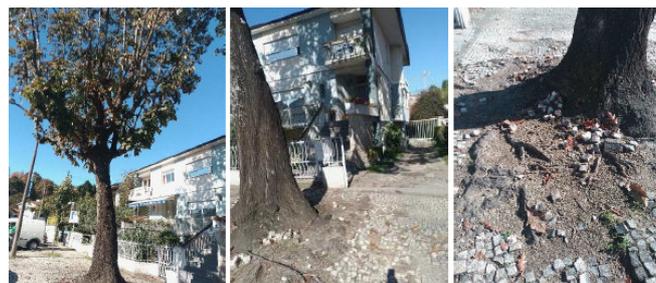
Figura 6 – Fotografias do tronco e raízes do Carvalho (*Quercus* sp.), com ID1.

Constatamos a existência de curvatura do eixo principal, associado a zonas de achatamento e de fissuras, assim como uma lesão junto ao colo. Também observamos o desenvolvimento do colar radicular e a presença de raízes de sustentação superficiais (expostas, por vezes danificadas) que conduziram ao levantamento do pavimento do passeio (calçada portuguesa). No interior da propriedade privada (Centro Médico), confinante com este Carvalho (do lado oposto á curvatura), verificamos também alteração no pavimento de acesso a veículos. Presentemente, já se observam sinais de levantamento do prato radicular deste exemplar (Figura 6).

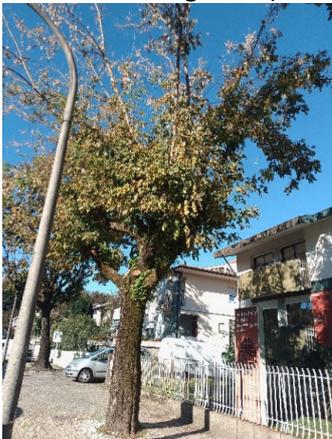
Figura 7 – Fotografia do Bordo-negundo (*Acer negundo* L.), com ID2.

Este exemplar com ID2, é um Bordo-negundo adulto, com vitalidade e transparência moderada (Figura 7).

Tendo em conta os sinais e sintomas da diminuição da estabilidade que observamos na copa e ao nível do tronco associadas, á sua localização (junto a Centros Médicos e estacionamento) e ao elevado movimento de pessoas e veículos nesta artéria, leva-nos aconselhar o seu **abate**. Também devemos referir que esta espécie está presentemente classificada, na Lista Nacional de Espécies Invasoras, Anexo II do D.L. 92/2019 de 10Julho.

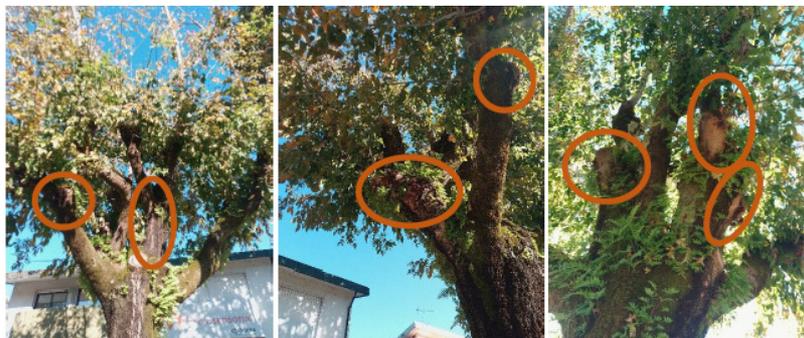
Figura 8 – Fotografias da copa do Bordo-negundo (*Acer negundo* L.), com ID2.

Verificamos que esta árvore expõe a copa descompensada, com suporte e estrutura frágil em consequência do histórico de podas drásticas, (podas de rolagem) efetuadas em pernas. Constatamos ao longo destas, alteração da cor e textura da casca, presença de lesões, com formação de cavidade, podridão e degradação dos tecidos internos e formação incompleta do bordo de compartimentação. Também observamos a presença de exsudações (sinal externo de podridão interna) (Figura 8). Constatamos que ao nível da copa este exemplar encontra-se comprometido, com a diminuição da sua resistência aos agentes patogénicos assim como o aumento das fragilidades estruturais.

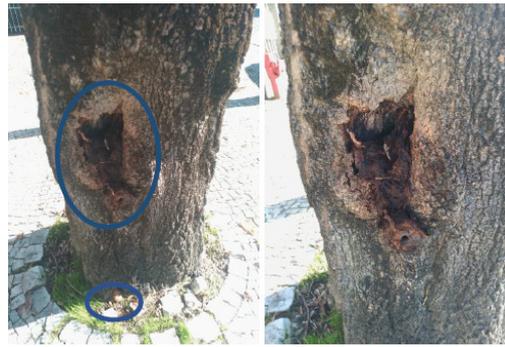
Figura 9 – Fotografias da lesão no tronco do Bordo-negundo (*Acer negundo* L.), com ID2.

Observamos no tronco na parte inferior uma lesão, com formação de cavidade com podridão associada que dificilmente se compartimenta e presentemente já se encontra colonizada por fungos (carpóforos), que geram mais podridão dos tecidos internos, aumentando a degradação destes nas restantes partes da árvore. Esta lesão tem cerca de 30cm de comprimento e 12cm de largura. Constatamos também uma frutificação de fungo (carpóforo) junto ao colo na direção da lesão presente no tronco.

No decorrer desta avaliação utilizamos o martelo de arborista no tronco, dando positivo principalmente próximo da cavidade existente (soando a oco) (Figura 9).

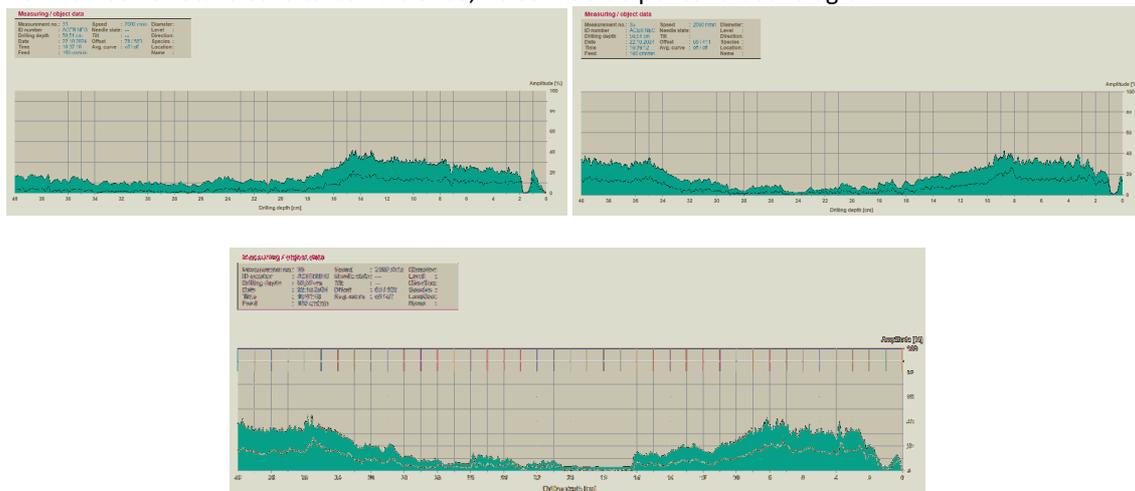
Figura 10 – Resistogramas efetuados no tronco do Bordo-negundo (*Acer negundo* L.), com ID2.

Da análise dos resistogramas (Figura 10), observamos alterações no lenho, com degradação intensa e extensa a diversas amplitudes (com formação de cavidade), o que concluímos que este exemplar arbóreo apresenta uma diminuição acentuada na estabilidade mecânica ao nível do tronco.

Estes “defeitos” estão em evolução, esta árvore encontra-se com grande dificuldade em conter a degradação dos tecidos, na copa e tronco, não existindo forma de mitigar o risco associado á fratura.

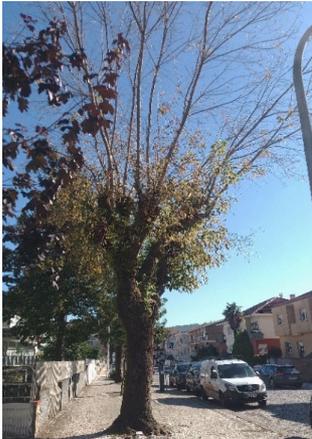
Figura 11 – Fotografia do Bordo-negundo (*Acer negundo* L.), com ID3.

Trata-se de um Bordo-negundo, adulto, com ID3 (Figura 11), de vitalidade e transparência moderada.

Tendo em conta os sinais e sintomas de fragilidades, que contribuem para a diminuição da estabilidade mecânica desta copa, associado á sua localização (junto a Centros Médicos e estacionamento) e ao elevado movimento de pessoas e veículos nesta artéria, leva-nos aconselhar o seu **abate**. Devemos referir que esta espécie está presentemente classificada, na Lista Nacional de Espécies Invasoras, Anexo II do D.L. 92/2019 de 10Julho.

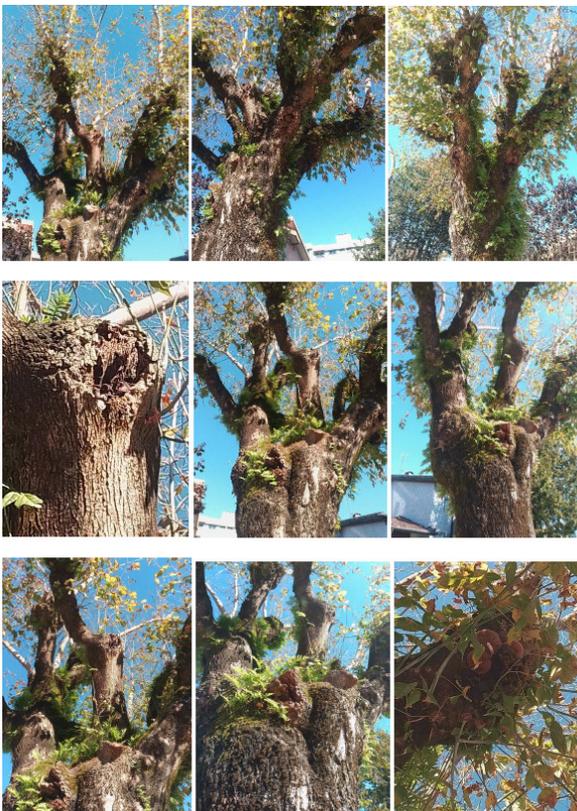
Figura 12 – Fotografias da copa do Bordo-negundo (*Acer negundo* L.), com ID3.

Constatamos a existência de situações na copa relacionadas com o histórico de podas drásticas (podas de rolagem) efetuadas em pernadas de diversos diâmetros. Em consequência, esta copa apresenta suporte e estrutura frágil, formação de lesões em grande extensão, com cavidades, podridão, degradação dos tecidos internos e formação incompleta do bordo de compartimentação. Para além das lesões observamos alteração da casca em cor e textura, fissuras e a presença de exsudações (sinal externo de podridão interna). Verificamos a presença numa pernada de frutificações do fungo *Cyclocybe aegerita* (V. Brig.) Vizzini, que pode ser um sintoma de grande quantidade de lenho degradado.

No geral, esta copa apresenta muitas fragilidades, que contribuem para a diminuição da estabilidade mecânica deste exemplar.

Os “defeitos” na copa desta árvore estão em evolução. Este Bordo-negundo encontra-se com grande dificuldade em conter a degradação dos tecidos, não existindo forma de mitigar o risco associado á fratura.

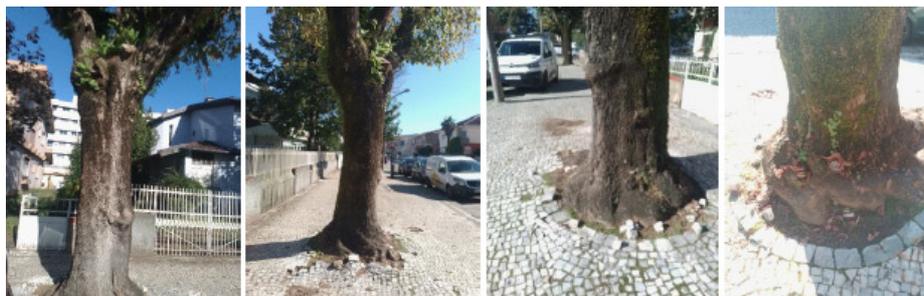
Figura 13 – Fotografias do colo e tronco Bordo-negundo (*Acer negundo* L.), com ID3.

Verificamos que esta árvore ao nível do tronco apresenta lesões, fissuras e desenvolvimento do colar radicular e raízes lenhosas superficiais que conduziram ao levantamento do pavimento (calçada portuguesa) (Figura 13).
