| <b>PR/2025/33462</b> | <b>42312/2025</b> | <b>Relatório de avaliação de risco biomecânico de árvores</b> |

**Processo:** 42312/2025  
**Local:** Rua Sá de Miranda  
**Coordenadas geográficas:** 41°32'42.3"N 8°25'27.3"W

**Informação:** de 13/10/2025  
**Assunto:** DJEV – Informação técnica  
**Técnico:** Zita Margarida da Silva Saraiva

#### ***ID1 – Populus sp.***

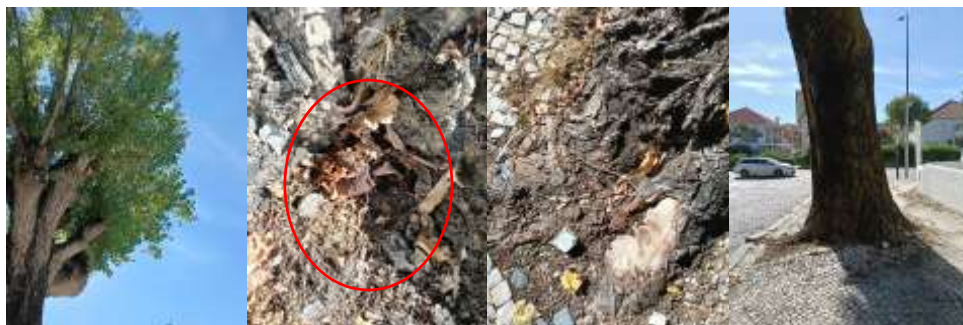
Figura 3- imagens do exemplar arbóreo

Observando a copa o exemplar apresenta vitalidade, embora esta esteja muito descompensada, pesando no sentido da inclinação do tronco. Devido à dimensão deste exemplar e da expansão superficial das suas raízes o passeio torna-se praticamente intransitável para cadeiras de rodas e de bebé.

No colo do exemplar arbóreo observamos a presença de corpo frutífero (*Ganoderma* sp.) de micélio degradador de lenho. Com base nesta observação realizamos leituras com o resistograma ao nível do colo e a cerca de 1 metro.

Tendo em consideração os fatores expostos, e não sendo possível mitigar os “problemas” apresentados aconselhamos o **abate** deste exemplar.

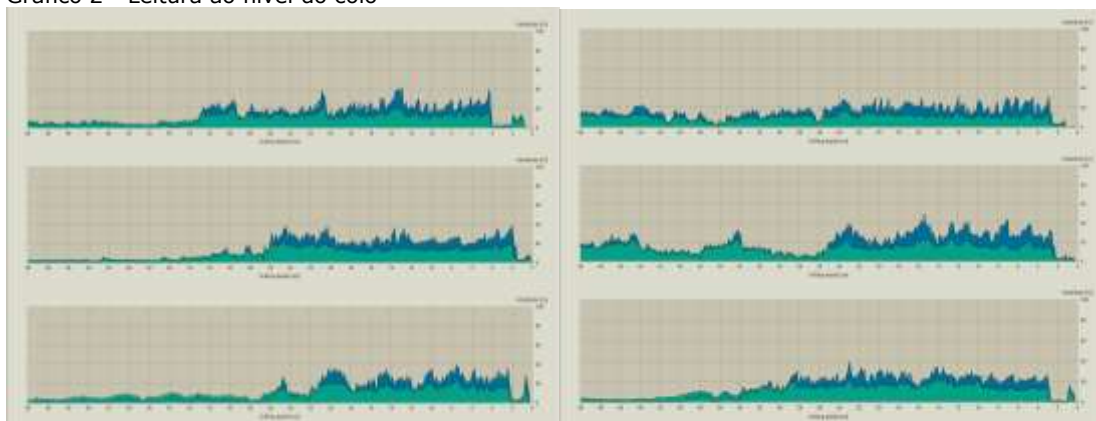
Gráfico 2 - Leitura ao nível do colo

Pelos resistogramas apresentados verificamos degradação interna ao nível do colo. A espessura da parede residual em relação ao diâmetro do indivíduo é um bom indicador da estabilidade.

Conforme podemos verificar pelos resistogramas retirados em vários sentidos da circunferência, nenhum apresenta parede residual, sem degradação, dentro do parâmetro de segurança.

Concluimos que o exemplar ID1 não tem sustentação sólida ao nível do colo do exemplar apresentando **elevado risco de fratura**.
