Registo: 8299/2025
Tarefa: T/2025/20206
Local: Rua de S. José, n.º 30 - Freguesia de São Vítor
Coordenadas geográficas: 41.560346º; -8.411308º
Informação: 19/05/2025
Assunto: DJEV – Informação técnica
Técnico(s): Armando Silva

1. Caracterização

4.1.1. ID01 – Liquidâmbar

4.1.2. ID02 – Cipreste

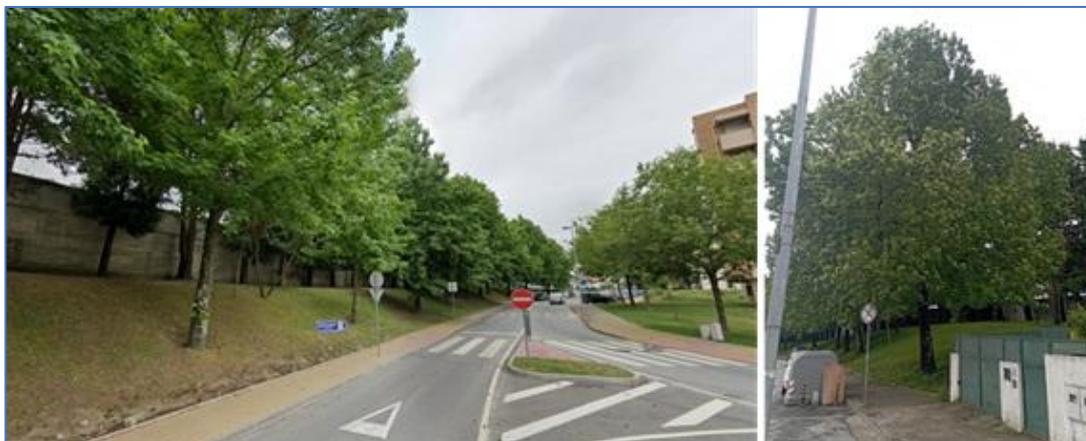
Figura 2 – Imagens do espaço envolvente

As árvores encontram-se localizadas num espaço verde relvado. O liquidâmbar encontra-se inserido num alinhamento de vários liquidâmbares, dispostos na parte inferior do espaço verde, a cerca de 1 (um) metro do passeio pedonal do arruamento. O cipreste encontra-se inserido num alinhamento de vários ciprestes, na parte superior do espaço verde, junto ao limite do muro do Cemitério Municipal (Figura 2).

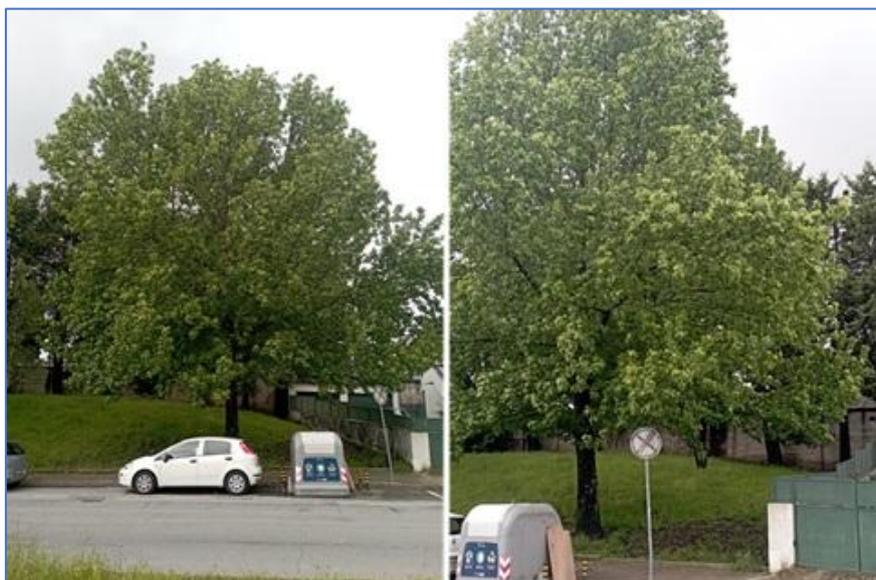
Figura 3 – Imagens do exemplar com o ID01

A árvore avaliada é considerada de grande porte. Trata-se de uma árvore adulta de grande dimensão e bem formada (Quadro 2), apresentando bom estado fitossanitário e boa estabilidade biomecânica.

Encontra-se implantada no espaço relvado a cerca de 1 m do passeio pedonal do arruamento e tem raízes bem desenvolvidas. Alguns ramos estão já junto ao limite da propriedade com o N.º 30 (Figura 3), ou mesmo pontualmente sobre esta.

Este exemplar encontra-se bem localizado, no interior do espaço relvado, a cerca de 1 m do passeio pedonal e a mais de 4 m da propriedade privada (Figura 3).

- 5.1. ID01 - o liquidâmbar apresenta bom estado fitossanitário e boa formação, propondo-se uma ligeira poda de manutenção e retirada dos ramos que se encontrem sobre a propriedade particular;

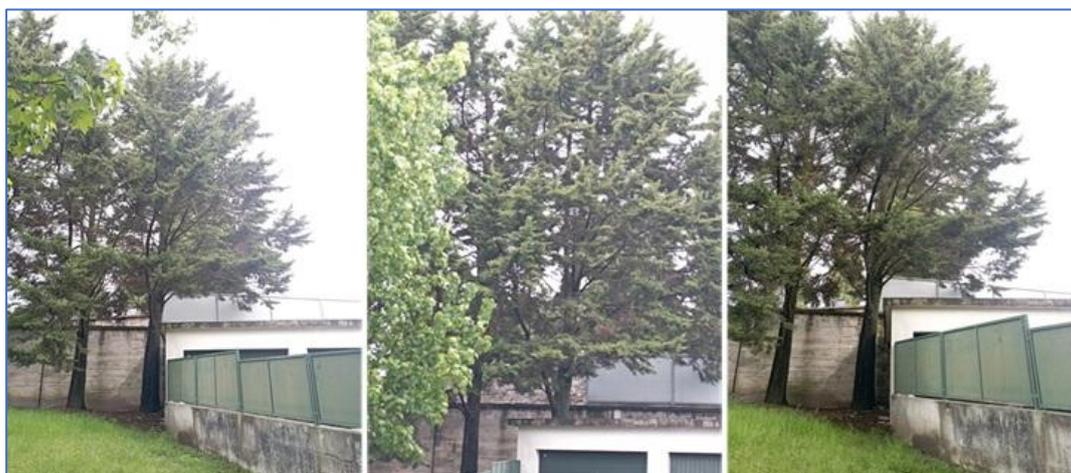
Figura 4 – Imagens do exemplar com o ID02

A árvore avaliada é considerada de grande porte. Trata-se de uma árvore adulta de grande dimensão (Quadro 2), aparentando bom estado fitossanitário.

No entanto, a árvore encontra-se desequilibrada, com cerca de 70% da copa sobre o lado direito da mesma (quando observado o exemplar a partir do passeio pedonal da Rua de S. José, no sentido Este – Oeste), sendo que estes quase 70 % de copa estão na sua quase totalidade sobre o terraço da garagem da propriedade privada.

Este aspeto deve-se à grande proximidade entre os diversos cedros deste alinhamento (este exemplar encontra-se a 1,75m do cipreste mais próximo à sua esquerda, quando observado a partir do passeio pedonal, no sentido Este – Oeste), que leva a que a árvore não possa crescer para o lado esquerdo, ficando totalmente desequilibrada em termos de copa sobre o terreno particular. Esta competição com o cipreste vizinho impede este último de se desenvolver em termos de copa para o seu lado direito (Figura 4).

- 5.2. ID02 - confirma-se que o cipreste encontra-se mal implantado, demasiado próximo do limite da parede da garagem da propriedade vizinha (26cm da laje de cobertura) e demasiado próximo do cipreste vizinho (1,75 m) o que, por um lado impede o desenvolvimento equilibrado da sua copa, fazendo que a copa se desenvolva sobre a propriedade vizinha, aumentando o risco de queda e por outro lado impede também o desenvolvimento da copa do cipreste que se encontra na proximidade, pelo que se propõe o seu abate. Não se afiança como viável a plantação de nova árvore desta ou de qualquer outra espécie neste local, face à proximidade da garagem e pelo ensombramento que o cipreste vizinho irá provocar com o normal desenvolvimento da sua copa para Este, após a retirada deste.

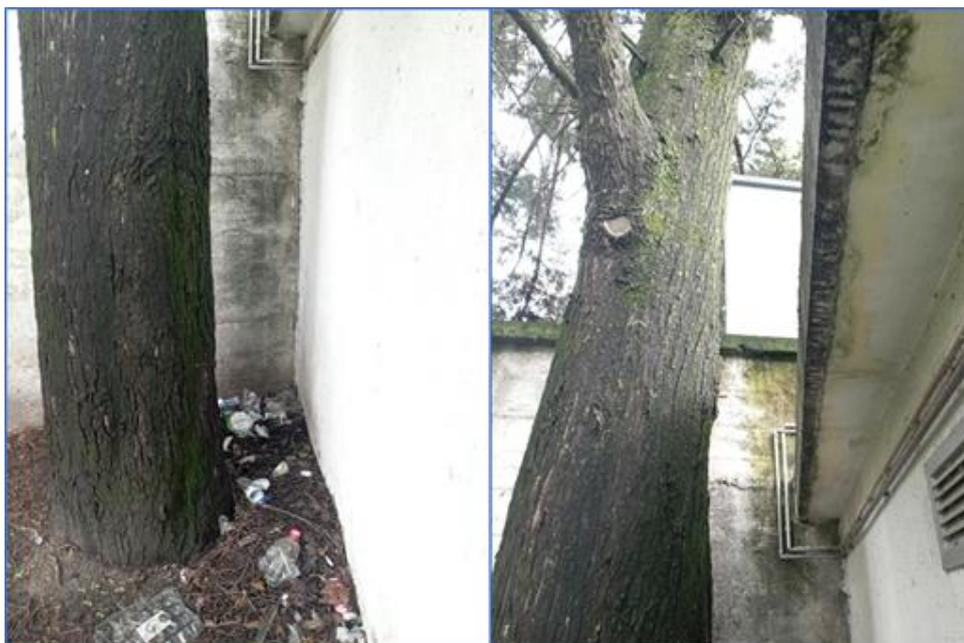
Figura 5 – Implantação do exemplar com o ID02

Relativamente a este exemplar, o mesmo encontra-se mal implantado. A base do tronco encontra-se a cerca de 41 cm do muro da propriedade, junto à garagem e a cerca de 26 cm da laje de cobertura da referida garagem (Figura 5).

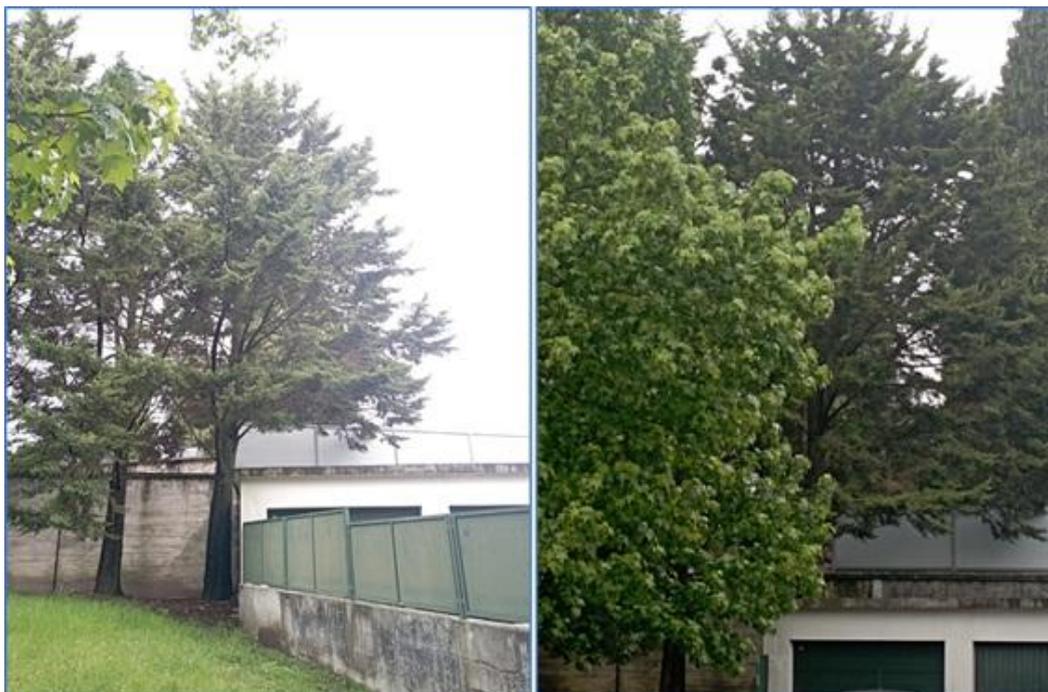
Figura 6 – Implantação do exemplar com o ID02

Além desta proximidade à propriedade privada, este exemplar encontra-se muito próximo do cipreste vizinho (1,75 m), o que implica que o tronco tenha uma ligeira inclinação para Este em direção à propriedade particular e o desenvolvimento da copa esteja a dar-se na sua quase totalidade sobre a propriedade privada, em virtude de não se poder desenvolver para Oeste devido ao ensombramento provocado pelo outro cipreste, desequilibrando totalmente a copa e aumentando o risco de queda para cima da propriedade privada (Figura 6).
