Processo	4563/2025
Tarefa	T/2025/11156
Local:	Rua Ten. Cor. Dias Pereira frente ao Nº127, Freg. de Maximinos, Sé e Cidade, Braga Coordenadas geográficas: 41.552877; -8.432109

Informação:	. de 25/02/2025
Assunto:	DJEV – Informação técnica Relatório fitossanitário e estabilidade biomecânica
Técnico:	Anabela da Silva Oliveira

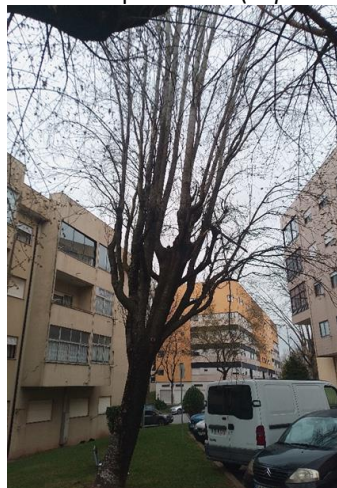
Figura 2— Fotografia do Choupo-branco (*Populus alba* L.), Rua Ten. Cor. Dias Pereira, em frente ao N°127, em Braga.

Presentemente a copa deste Choupo-branco (*Populus alba* L.) encontra-se ligeiramente descompensada, (prevalecendo o lado da inclinação que se encontra sobre o parque de estacionamento).

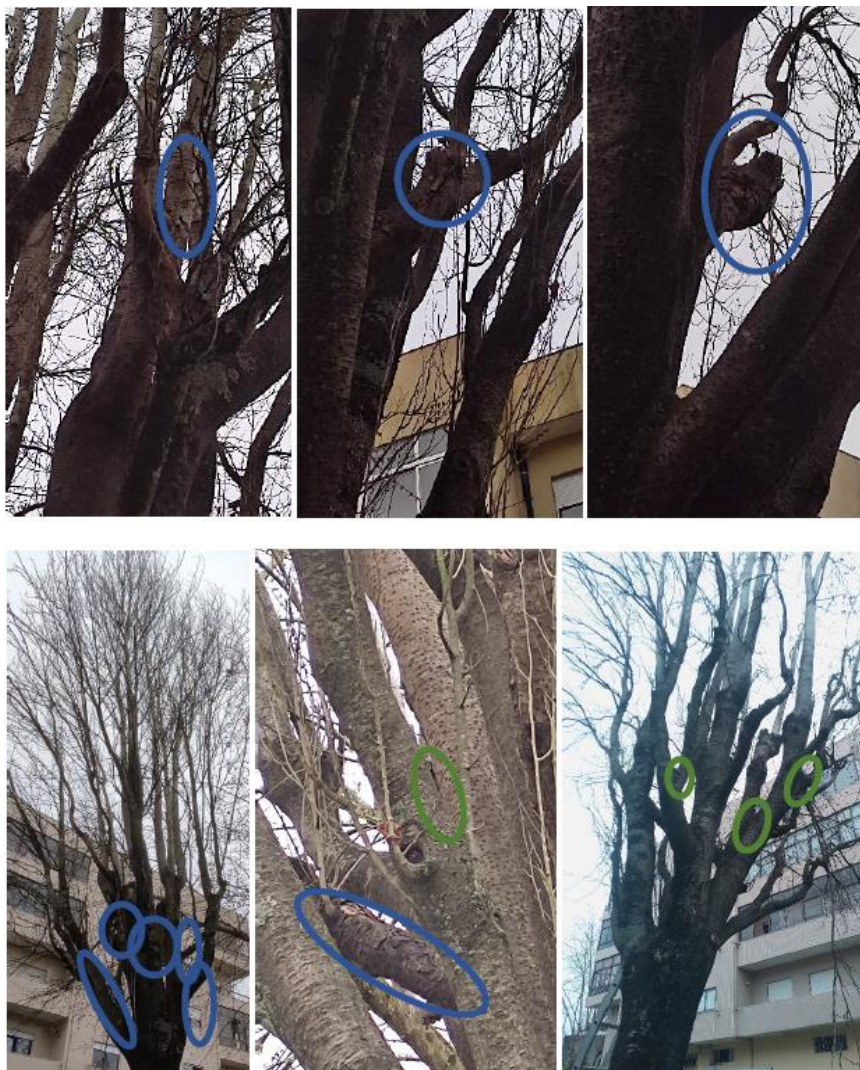
Figura 3– Fotografias de “defeitos” na copa do Choupo-branco (*Populus alba* L.), Rua Ten. Cor. Dias Pereira, em frente ao Nº127, em Braga.

O histórico de podas efetuadas, contribuiu para a atual hierarquização e estrutura de suporte da copa frágil. Constatamos que esta copa é formada predominantemente por ramos epicórmicos, por vezes cruzados, com curvaturas e alguns com padrões de crescimento horizontal, o que reflete instabilidade mecânica em resposta a esforços físicos internos e externos de diversa natureza, (por exemplo pela ação do vento), acresce ainda que por vezes estes estão inseridos em pernadas com lesões (cavidades com degradação do lenho), fissuras e alteração da textura da casca.

Também observamos ramos secos, lesões com cavidade e podridão associada, com formação incompleta do bordo de compartimentação, ao nível estrutural existem algumas ligações estruturais fracas (casca inclusa) em pernadas e ramos, associado á presença de fissuras e destacamento de casca (Figura 3). Todos estes sinais/sintomas contribuem para a possível redução da flexibilidade das pernadas e ramos á passagem do vento, logo elevado risco de fratura. No geral, constatamos que a copa apresenta muitas fragilidades estruturais.

A localização destas árvores, tem como principais alvos: pessoas, viaturas e o edificado. A queda/fratura destas, associado ao seu porte e ao espaço onde se encontram, acarreta um alto risco para os alvos. Tendo em conta o explanado recomendamos o **abate** destes exemplares, de forma a mitigar o risco.

Pelo exposto, propõe-se o **abate imediato** destes 2 (dois) exemplares, e plantação de 3 exemplares de outra(s) espécie(s) mais adequadas ao local, de porte médio, de acordo com as boas praticas e em época própria.

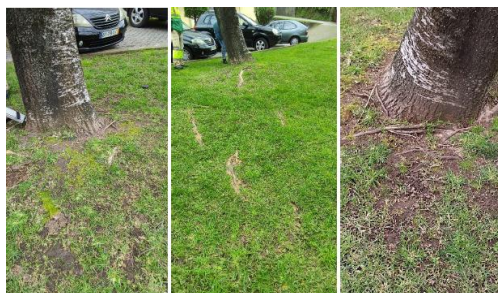
Este exemplar de Choupo-branco (*Populus alba* L.) expõem inclinação do tronco, Constatamos a movimentação do prato radicular no sentido da inclinação do tronco, assim como algumas fissuras horizontais e verticais no tronco. Se a raiz tem de vencer o esforço de sustentação da árvore considerando as forças exercidas ao nível da copa (como por exemplo os ventos), terá de existir um equilíbrio entre estas duas partes da árvore. Concluimos pelos sinais/sintomas neste exemplar de Choupo-branco (*Populus alba* L.), a estabilidade mecânica está a diminuir.

Observamos a presença de muitas raízes lenhosas superficiais na parte da Zona de Intervenção do Sistema Radicular (ZISR) sujeita a esforços de tração, assim como outras circundando parte do colo.

Figura 4– Fotografias da inclinação e Zona de Intervenção do Sistema Radicular (ZISR) do Choupo-branco (*Populus alba* L.), R.Ten. Cor. Dias Pereira, em frente ao N.º127, em Braga.

Da análise posterior dos dados recolhidos, podemos constatar que esta árvore é de grande porte, tem inclinação de cerca de 21°, que a copa prevalece do lado do sentido da inclinação favorecendo a queda deste exemplar arbóreo. Presentemente, observamos alguma movimentação do prato radicular, com fissuras no solo na parte da Zona de Intervenção do Sistema Radicular (ZISR) sujeita a esforços de tração.

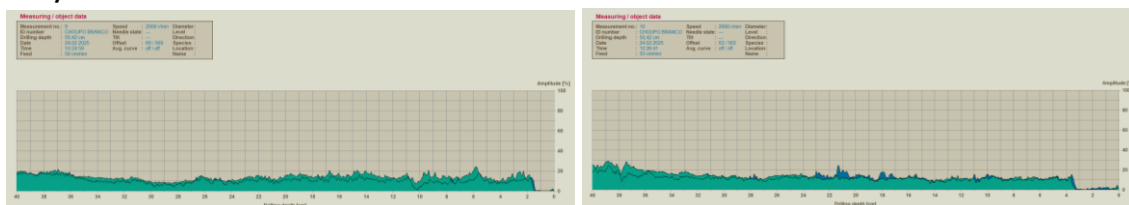
Colo/raiz

Figura 5 – Resistogramas efetuados no colo/raiz do do Choupo-branco (*Populus alba* L.), Rua Ten. Cor. Dias Pereira, em frente ao N.º127, em Braga.

Nos 2 (dois) resistogramas da Figura 5, realizados no colo/raiz, verifica-se a presença de podridão interna em diferentes estados de degradação e a diversas profundidades, sendo a resposta desta árvore muito débil (sistema defensivo da árvore).

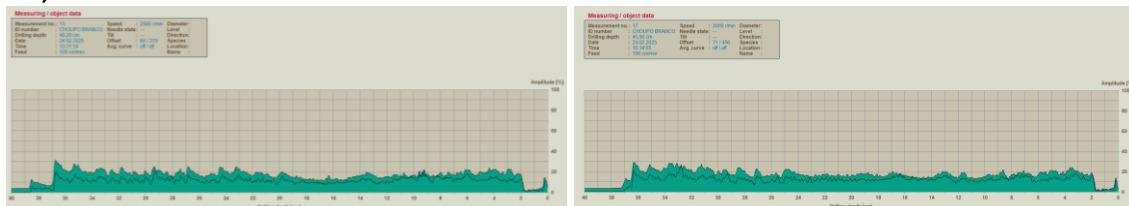
H 0,50m

Figura 6 – Resistogramas efetuados a 0,50m do tronco do Choupo-branco (*Populus alba* L.), Rua Ten. Cor. Dias Pereira, em frente ao N.º127, em Braga.

Da observação dos resistogramas (Figura 6), realizados no tronco a 0,50m de altura, verificamos alterações no lenho, com degradação em diferentes estados. Também é visível a diminuição da definição dos picos que representam os anéis de crescimento do lenho. Estes “defeitos” internos analisados encontram-se em evolução e a resposta deste Choupo-branco é muito débil.

Presentemente é incontornável que este exemplar arbóreo encontra-se comprometido apresentando diminuição na sua estabilidade estrutural. Salientamos que os “defeitos” analisados se encontram em evolução.

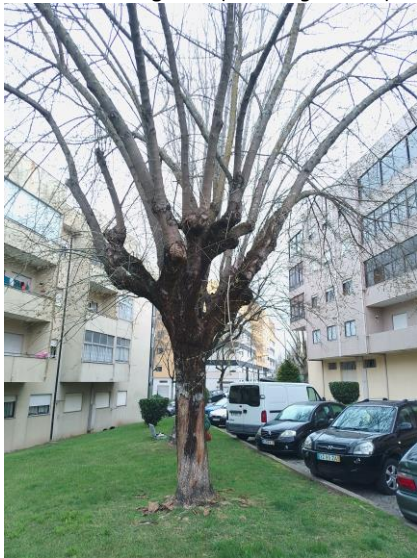
Figura 7– Fotografia do Bordo-negundo (*Acer-negundo* L.) Rua Ten. Cor. Dias Pereira, em frente ao N.º127, em Braga.

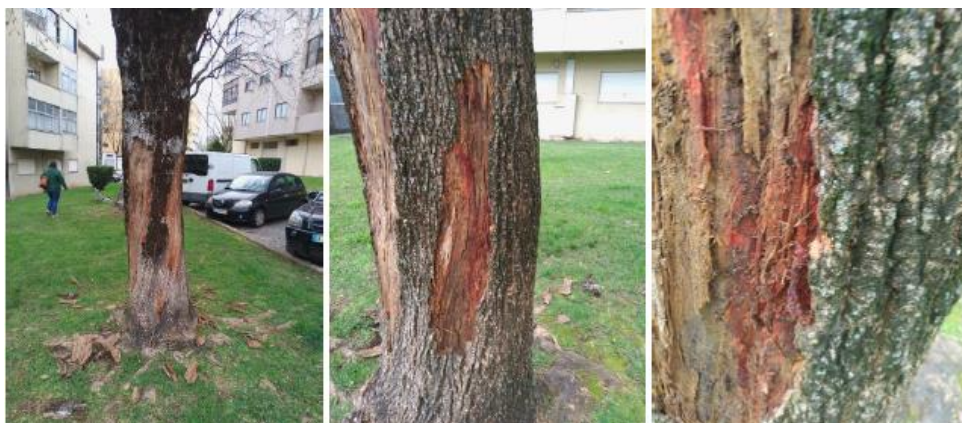
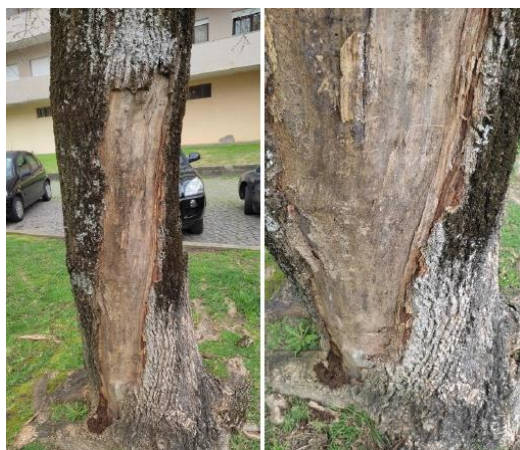
Verificamos a presença de problemas fitossanitários neste exemplar, numa grande extensão do tronco.

Constatamos ao nível do tronco sinais/sintomas da presença de fungo parasita designado de *Fusarium* spp. no entrecasco deste exemplar com o deslocamento da casca, formação de rastos vermelhos, impedindo a circulação da seiva entre o sistema radicular e a parte aérea e vice-versa. Esta obstrução induzirá ao nível da copa ao emurhecimento e consequentemente á morte deste exemplar arbóreo. Este fungo infeta árvores que se encontrem feridas ou stressadas através de esporos presentes no solo. Também verificamos fissuras no lenho que contribuem para a diminuição da estabilidade mecânica (Figura 8).

Figura 8 – Fotografias do tronco do Bordo-negundo (*Acer-negundo* L.) Rua Ten. Cor. Dias Pereira, em frente ao N.º127, em Braga.

Presentemente é incontornável que este exemplar arbóreo de Bordo-negundo (*Acer-negundo* L.), encontra-se doente não existindo forma de mitigar o avanço desta patologia e as consequências quanto á sua estabilidade mecânica.
