Processo: 34225/2025
Local: Rua Teófilo Braga
Coordenadas geográficas: 41°32'16.5"N 8°24'27.3"W

Informação: de 20 /08/2025
Assunto: DJEV – Informação técnica
Técnico: Zita Margarida da Silva Saraiva

ID1 *Quercus rubra*

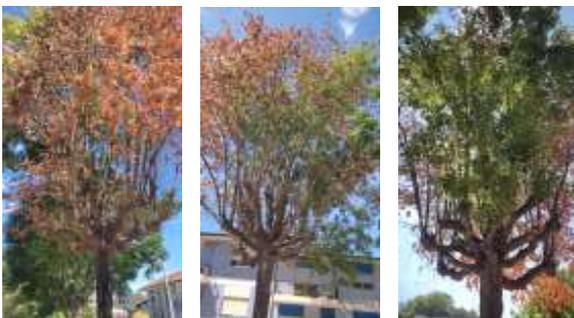
Figura 3 – Imagens da copa do exemplar ID 1

Como podemos observar pelas imagens apresentadas mais de 50% da copa está seca.

Tendo em consideração a conjugação de todos os fatores expostos, aconselhamos o **abate** e **substituição**.

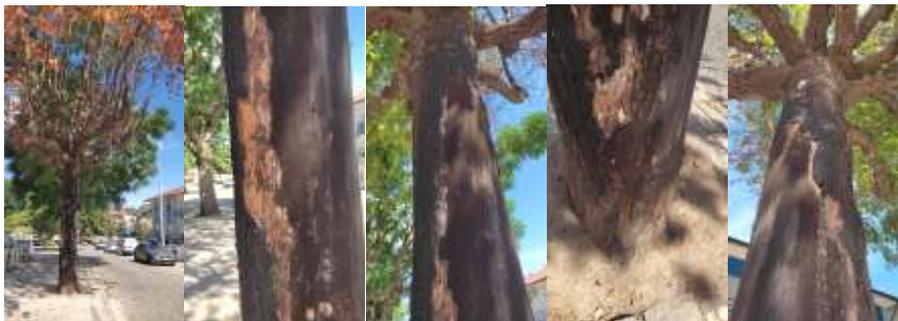
Figura 4 – Imagens do tronco do exemplar ID 1

O tronco está queimado em cerca de 50%, tendo chegado ao alburno o que impossibilita o transporte de água e nutrientes. Não se verifica compartimentação da zona queimada.

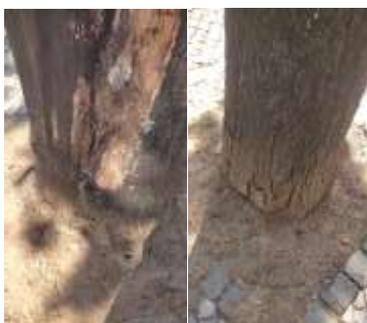
Figura 5 – Imagens do colo do exemplar ID 1

O incêndio ocorreu na base do colo do exemplar arbóreo prolongando-se pelo tronco. Uma vez que o incêndio ocorreu por uma fuga de gás de uma conduta que se encontra perto do colo da árvore, devem existir queimaduras nas raízes que não conseguimos observar.

A extensão dos danos causados pelo incêndio põe em causa a sobrevivência do exemplar arbóreo, não sendo possível mitigar os danos causados, este exemplar põe em risco pessoas, animais e bens.
