| <b>PR/2025/33470</b> | <b>40828/2025</b> | <b>Relatório de avaliação de risco biomecânico de árvores</b> |

**Processo:** 40828/2025  
**Local:** Rua Teófilo Braga  
**Coordenadas geográficas:** 41°32'18.0"N 8°24'29.2"W

**Informação:** de 07/10/2025  
**Assunto:** DJEV – Informação técnica  
**Técnico:** Zita Margarida da Silva Saraiva

#### ID1 *Albizia* sp.

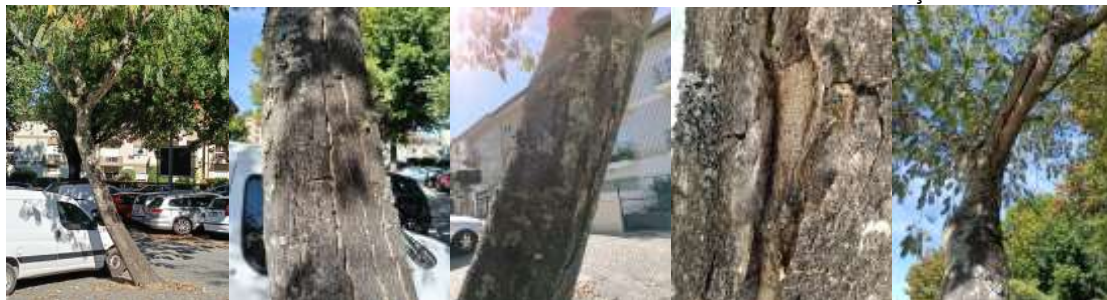
Figura 3- imagens do exemplar arbóreo

Tronco com inclinação e onde se verifica a presença de fissuras verticais e horizontais no lenho e casca. Presença pernada com fissura onde é visível degradação do lenho, raminhos secos na copa. Caldeira ausente.

Uma vez que o tronco apresenta várias fissuras verticais e horizontais, pode haver uma rotura do tronco provocada pela ação das forças de tensão devido á inclinação potenciada pela ação do vento.

Tendo em consideração os fatores expostos, aconselhamos o Abate deste exemplar, abertura de caldeira e substituição em época própria por outra espécie.
