9Processo	3176/2026
Requerente	Junta de Freguesia S. Victor
Data	16/03/2026
Local	Rua Tomás de Figueiredo
Técnico	Zita Margarida da Silva Saraiva
Assunto	Avaliação fitossanitária e biomecânica

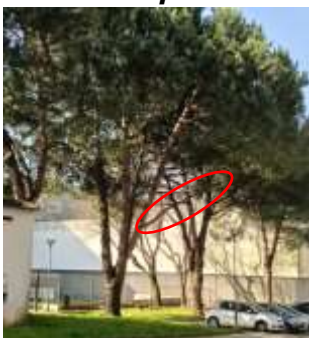
ID1 *Pinus pinea*

Figura 3 – Imagem do exemplar arbóreo

Ramo lateral longo e demasiado fino, sem ramificações intermédias, com muitas agulhas na terminação tornam-se vulneráveis ao vento e ao peso.

Pelo exposto, e considerando que não existe forma viável de mitigar os danos estruturais, recomenda-se o **abate** dos exemplares ID2 e ID3 e **poda** no exemplar ID1 do ramo assinalado da figura2.

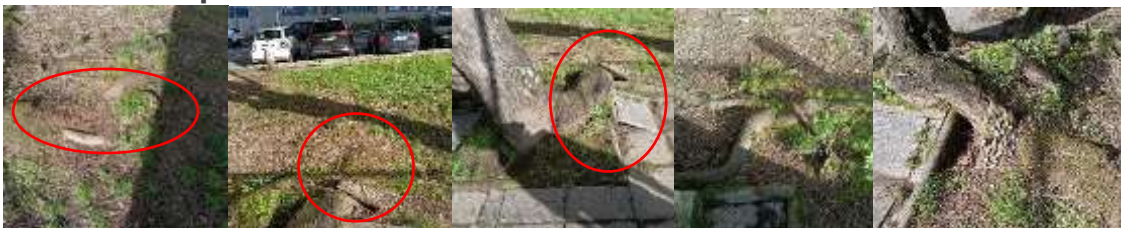
ID2 *Prunus sp.*

Figura 4 – Imagem do exemplar arbóreo

A observação de uma ligeira movimentação do sistema radicular no sentido da inclinação. Embora o movimento seja pequeno, revela que o conjunto árvore-solo está a sofrer alterações estruturais, seja por saturação hídrica, perda de suporte, erosão ou simplesmente pela evolução natural de uma inclinação pré-existente.

O solo ao redor do colo apresenta sinais de cedência, como pequenas fissuras ou zonas ligeiramente levantadas no lado oposto à inclinação. Em árvores com copas assimétricas, esse comportamento é indício precoce de instabilidade, sobretudo pela consulta do Google Maps, observamos que se tem agravado com o tempo.

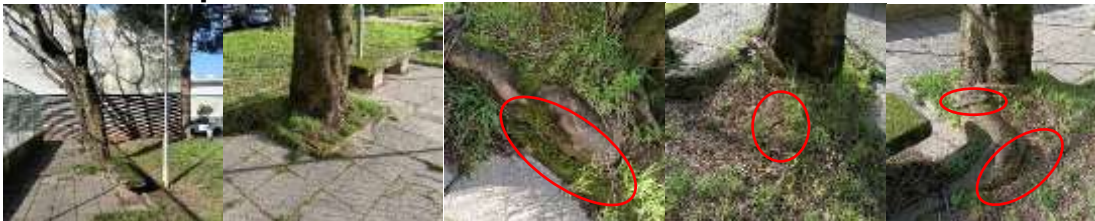
ID3 *Prunus sp.*

Figura 5 – Imagens do exemplar arbóreo

A observação de uma ligeira movimentação do sistema radicular no mesmo sentido da inclinação indica que a estabilidade da árvore está a ser comprometida. Embora o deslocamento seja discreto, revela que a relação árvore-solo está a sofrer alterações estruturais, que podem resultar de saturação hídrica, perda de suporte, erosão ou da progressão natural de uma inclinação pré-existente.

No solo que circunda o colo tornam-se visíveis sinais de cedência, como pequenas fissuras ou zonas subtilmente elevadas no lado oposto à inclinação, sugerindo que a ancoragem está a perder eficácia. Em árvores com copas assimétricas, este comportamento constitui um indício precoce de instabilidade, uma vez que a distribuição desigual da massa aumenta o esforço exercido sobre o sistema radicular e acelera o processo de cedência estrutural.
