| <b>Avaliação de exemplar arbóreo- Rua Virgílio Ferreira</b> | | |

| <b>Local</b> | <b>R. Virgílio Ferreira (espaço verde de acesso pedonal do Mercadona).</b> |
| <b>Assunto</b> | <b>Relatório de avaliação fitossanitária e de estabilidade biomecânica</b> |

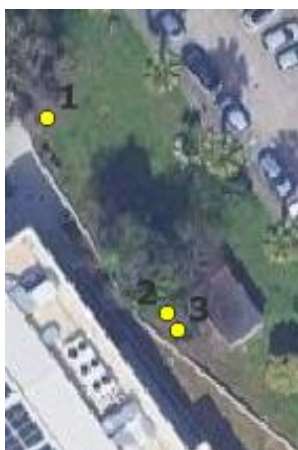
Figura 3 – Localização dos exemplares arbóreos, a estudo na Rua Virgílio Ferreira, em Real, Braga.

Estas 3 (três) árvores, estão instaladas junto ao muro de sustentação e a uma passagem pedonal, com pavimento de betão, de acesso à superfície comercial. Na envolvente destas árvores observa-se o edificado (superfície comercial e muro), equipamentos (candeeiros, bancos e sinalética), infraestruturas (postos de transformação) e abrigos de gatos (Figura 3).

Este espaço e o acesso à superfície comercial apresenta elevada frequência de utilização e de circulação, por toda a comunidade. Sendo que os alvos que podem ser atingidos no caso de queda e/ou fratura são: pessoas, animais, o edifício, os postos de transformação e os equipamentos.

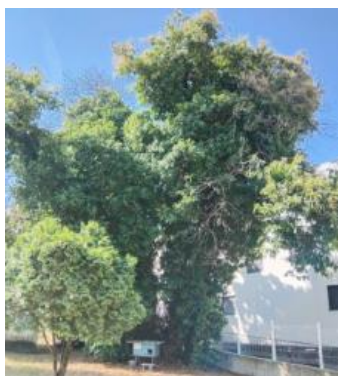
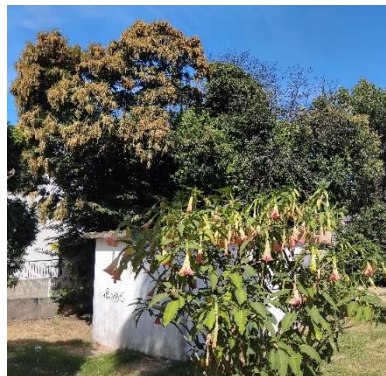
Figura 4 – Fotografias da localização dos exemplares arbóreos a estudo na Rua Virgílio Ferreira, em Real, Braga.

Estas árvores apresentam no geral, condição decrepita a razoável, são espécies caducifólias e encontram-se em diferentes fases de vida, de adulto a adulto-maduro. Estão em espaço verde ajardinado, junto ao muro de contenção do Mercadona que foi construído recentemente (Figura 4).

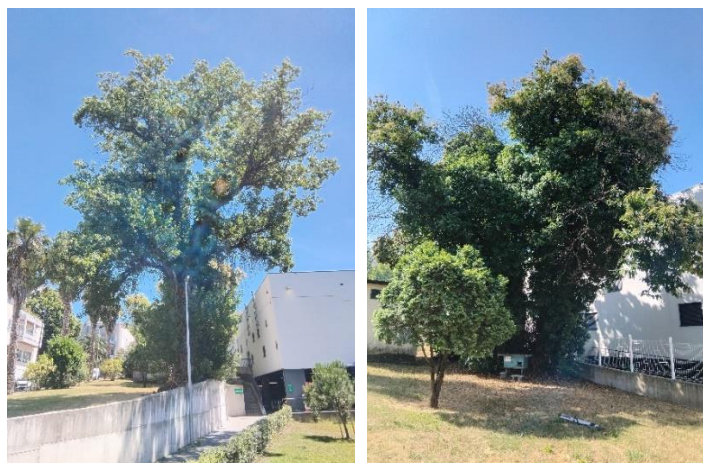
Figura 5 – Fotografias das espécies a estudo na Rua Virgílio Ferreira, em Real, Braga.

No caso do Choupo (*Populus sp.*), esta espécie apresenta crescimento rápido e preferência por solos húmidos, contudo, não tolera o encharcamento prolongado nos primeiros 50cm do solo, onde se desenvolvem grande parte das suas raízes. Esta espécie necessita de espaço disponível para as raízes o que não se verifica neste exemplar com ID1, com a construção recente do muro de contenção. Caracteriza-se por ao nível dos cortes resultantes das podas, a compartimentação das feridas ser demorada ou nem ocorrer convenientemente (Figura 5).

Esta espécie, desenvolve-se bem em solos com profundidade mínima de 50cm, e pH (entre 4,5 e 6,5), prefere solos porosos e não tolera encharcamento, pois é muito sensível à asfixia radicular. Também devesse salientar que tolera condições edáficas muito diferentes do seu ótimo, mas tem implicação no crescimento (redução dos crescimentos) (Figura 5). Ambos os exemplares de Castanheiro rebentaram de toíça.

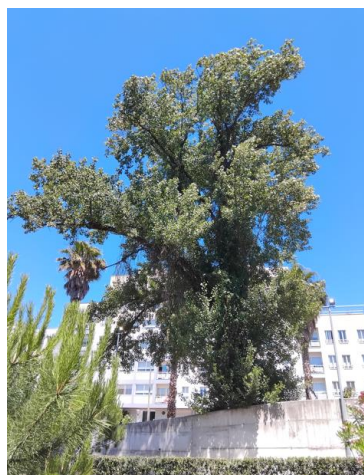
Figura 6 – Fotografia do Choupo (*Populus* sp.) a estudo na Rua Virgílio Ferreira, em Real, Braga.

Trata-se de um Choupo (*Populus* sp.), com ID1, adulto-maduro, de grande porte, de folha caduca, copa desequilibrada transparente e com vitalidade moderada (Figura 6).

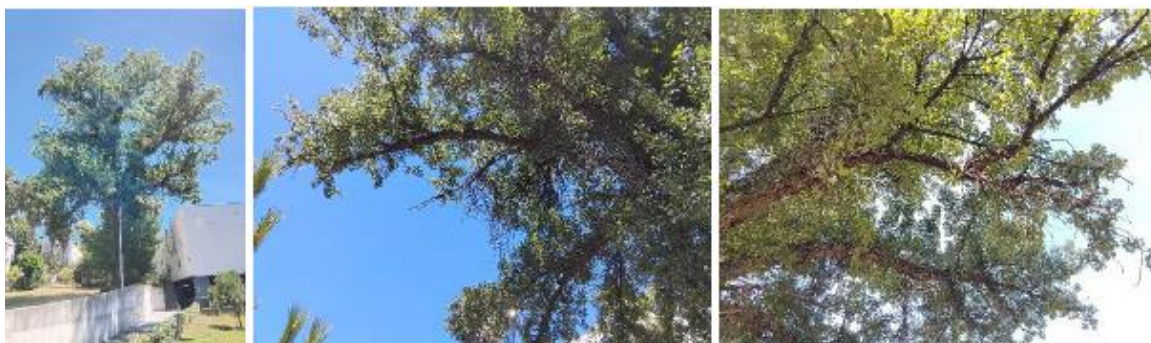
Figura 7 – Fotografias do Choupo (*Populus* sp.), a estudo.

O Choupo (*Populus* sp.), com ID1, apresenta o estabelecimento de um processo de regressão que se designa de Dieback (Figura 7). Este processo consiste na morte de ramos no sentido descendente da copa e do exterior para o interior. Os ramos secos apresentam instabilidade mecânica em resposta a esforços físicos externos e internos, perdem flexibilidade ao vento e resistência ao seu próprio peso, podendo fraturar por qualquer ponto e a qualquer momento, como presentemente já se observa junto a este exemplar (Figura 8). Este processo traduz na copa desta árvore, a disfunção presente no sistema radicular da mesma. Os danos existentes no sistema

radicular, impedem a chegada de água e nutrientes à copa, como consequência esta apresenta-se transparente e mais débil.

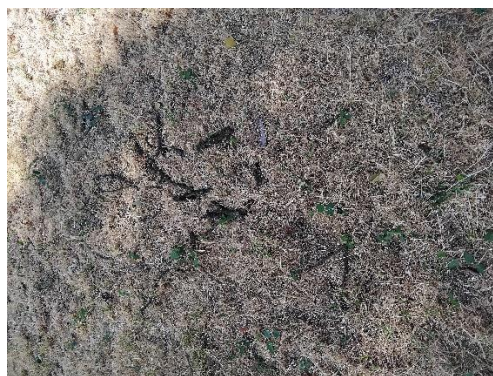
Figura 8 – Fotografia de pedaços de ramos da copa do Choupo (*Populus* sp.) caídos junto ao exemplar.

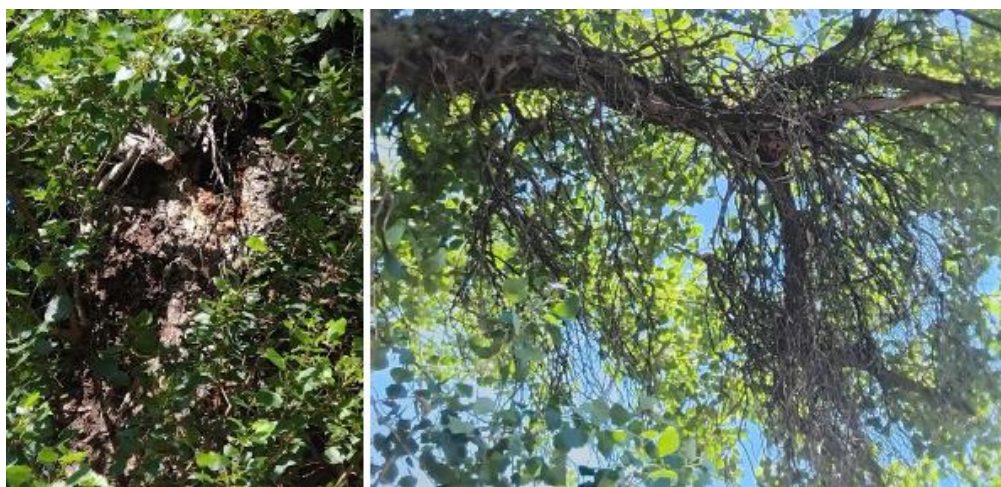
Figura 9– Fotografias de lesões e da trepadeira presentes no Choupo (*Populus* sp.), a estudo.

Acresce a presença ao longo da copa e tronco desta árvore, de uma trepadeira designada de Corriolas-das-sebes (*Calystegia sepium* (L.) R. Br.). As trepadeiras são plantas que germinam no solo, que são providas de caules e raízes aéreas que se apoiam noutras plantas lenhosas (ex. árvores) fragilizando-as.

Observa-se a presença de diversas lesões (resultantes de podas), com cavidade, exsudação (sintoma externo de podridão interna), podridão com degradação dos tecidos internos e formação débil do bordo de compartimentação (caraterística inerente a esta espécie) (Figura 9).

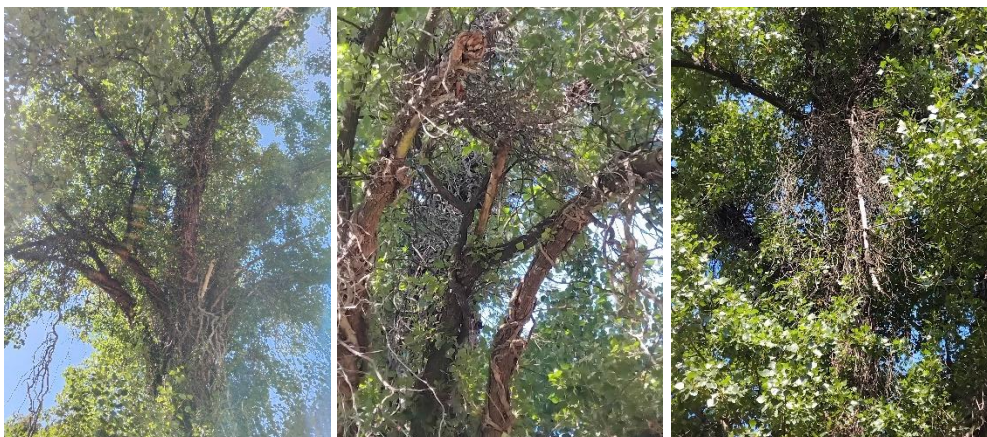
Figura 10 – Fotografias da copa do Choupo (*Populus* sp.), a estudo.

Presentemente esta copa é formada por pernadas codominantes inseridas na mesma secção do tronco (à mesma altura do tronco), estas apresentam elevada relação

comprimento/diâmetro e curvatura, com ramos secos, partidos e com muita rebentação epicórmica (Figura 10).

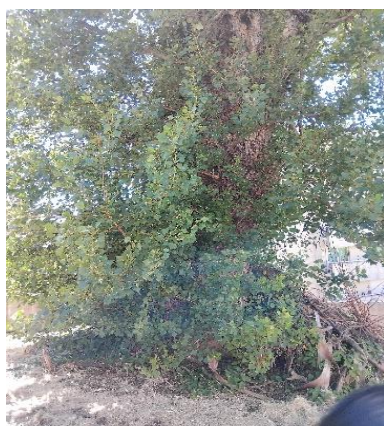
Figura 11 – Fotografias da copa do Choupo (*Populus* sp.), a estudo.

A realização desta operação tornou-se difícil, devido à rebentação epicormica presente no colo e tronco e os detritos de jardinagem depositados junto a esta árvore (Figura 11).

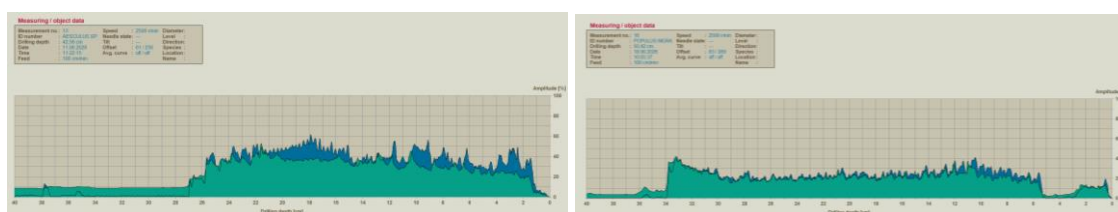
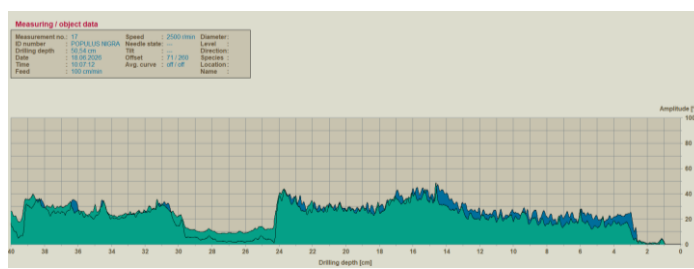
Figura 12 – Resistogramas efetuados no tronco do Choupo (*Populus* sp.), a estudo.

Da análise dos resistogramas (Figura 12), observamos alterações no lenho, com degradação intensa a diversas amplitudes (com formação de cavidade), o que concluímos que esta árvore, apresenta-se estruturalmente fragilizada.

Os “defeitos” estão em evolução e este Choupo (*Populus* sp.) encontra-se com grande dificuldade em conter a degradação dos tecidos, característica inerente a esta espécie, não existindo forma de mitigar o risco associado à queda e/ou fratura.

Constatamos no geral, que este Choupo não reflete o normal esplendor de um exemplar adulto desta espécie. Encontra-se em Dieback, o que reflete a disfunção presente no sistema radicular, associada afetação na ZCR, com a construção do muro e a passagem pedonal, ao seu porte, e aos “defeitos” internos, conclui-se que esta árvore expõe diminuição da sua estabilidade mecânica, apresentando probabilidade de risco de queda e/ou fratura. Não havendo possibilidade de mitigar o risco, por meio de ações de correção e não sendo opção mantê-lo, pois trata-se de um exemplar instalado em espaço ajardinado, junto a uma superfície comercial, com grande frequência de utilização e circulação de pessoas aconselha-se o seu abate imediato.

Face aos riscos para a comunidade na utilização e circulação deste espaço, e não havendo a possibilidade de mitigação dos riscos, por meio de ações de correção e não sendo opção manter a atual situação, aconselha-se o abate imediato destes 2 (dois) exemplares, com ID1 e 2, com posterior plantação de outras espécies mais adequadas ao local de acordo com as boas práticas e em época própria.

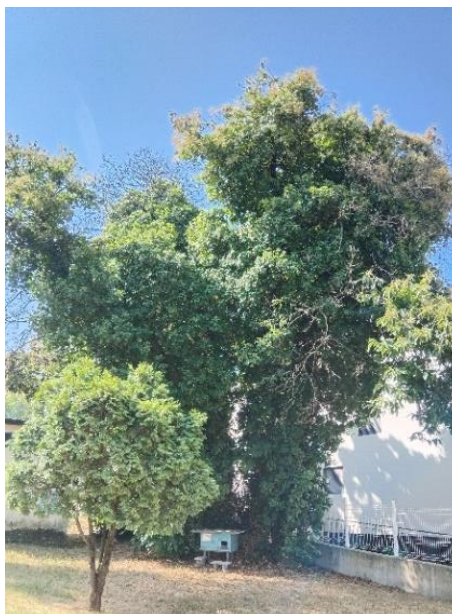
Figura 13 – Fotografia do Castanheiro (*Castanea sativa* Mill.), com ID2.

Este exemplar com ID2, é um Castanheiro (*Castanea sativa* Mill.), adulto de grande porte, copa desequilibrada e com vitalidade reduzida (Figura 13). Este exemplar é resultado da rebentação de toíça, após corte raso, estando a ser conduzido em talhadia. Esta, consiste numa forma de condução, em que se formam diversas varas.

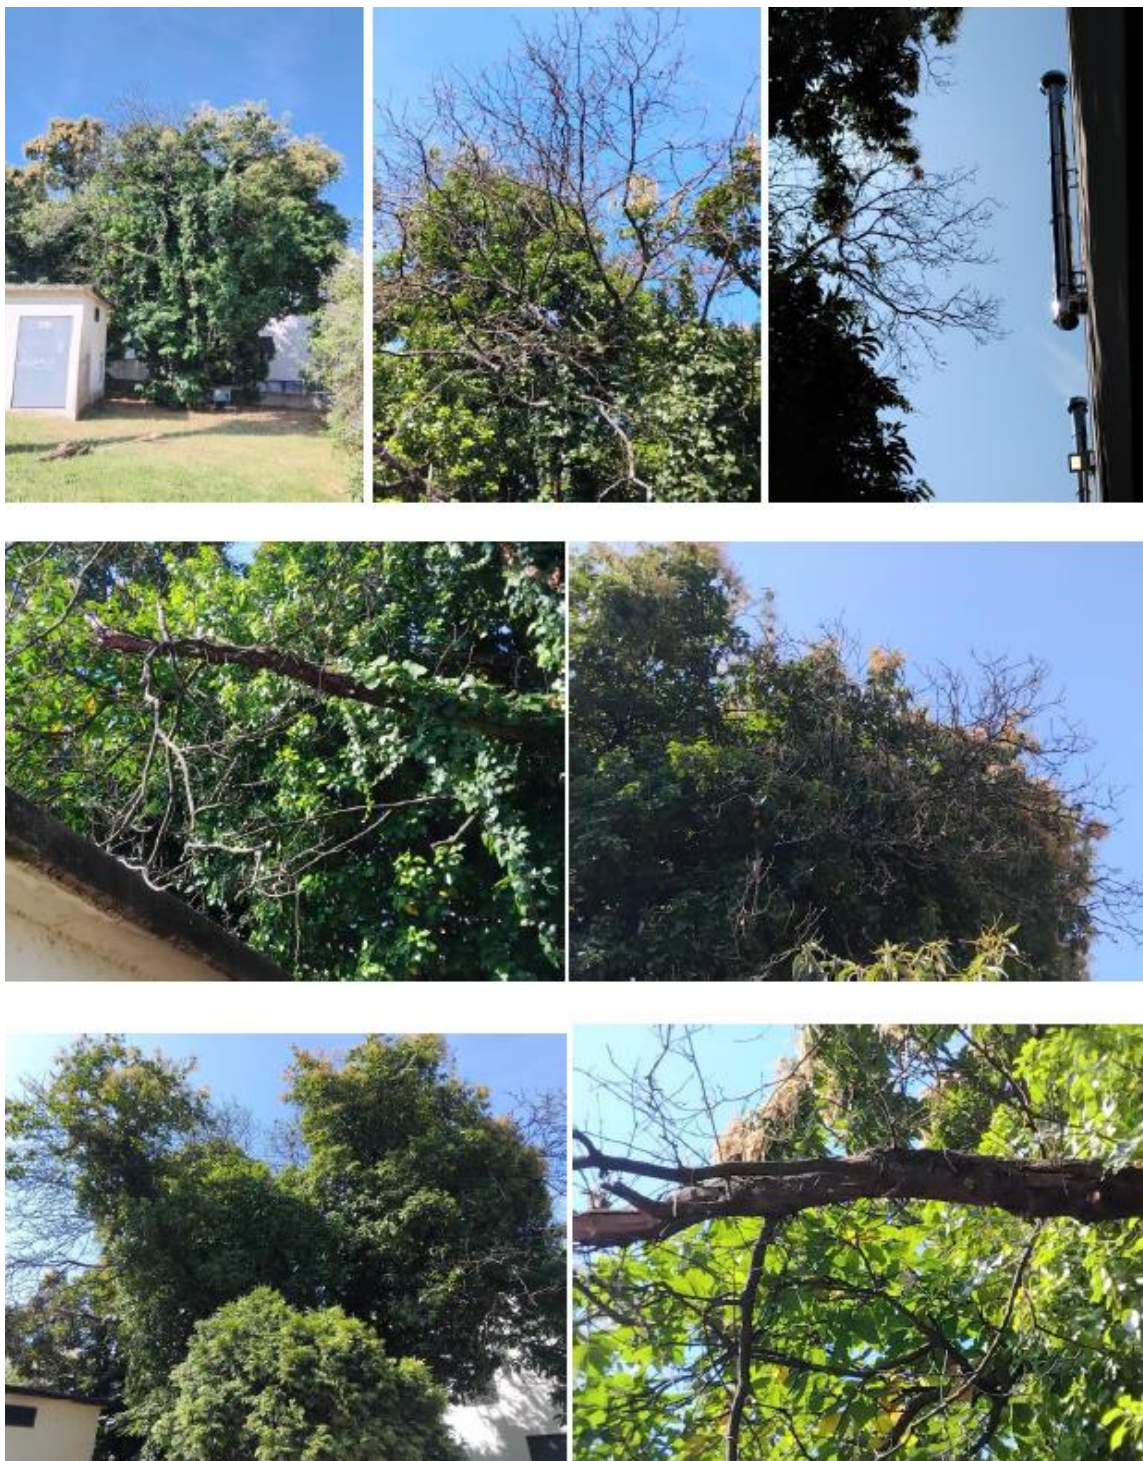
Figura 14 – Fotografias do Castanheiro (*Castanea sativa* Mill.), com ID2.

Constatamos ao nível estrutural, que este exemplar, apresenta situações pertinentes relacionadas com a não seleção das varas, atuais troncos e a presença de problemas fitossanitários. Em resultado observa-se uma arquitetura pobre, decorrente da não intervenção ao longo do tempo, com a formação de diversos indivíduos com inserções débeis. Atualmente, existe muita ramificação epicormica, ramos secos, partidos, esgaçados e a presença de trepadeiras que envolvem estes exemplares. As trepadeiras são plantas que germinam no solo, que são providas de caules e raízes aéreas que se apoiam noutras plantas lenhosas (ex. árvores) fragilizando-as.

Constata-se a presença de lesões que expõem formação de cavidades, podridão dos tecidos internos expostos e formação incompleta do bordo de compartimentação. Por

vezes estas, estendem-se internamente pelo tronco, o que reflete diminuição da resistência mecânica destes exemplares de Castanheiro.

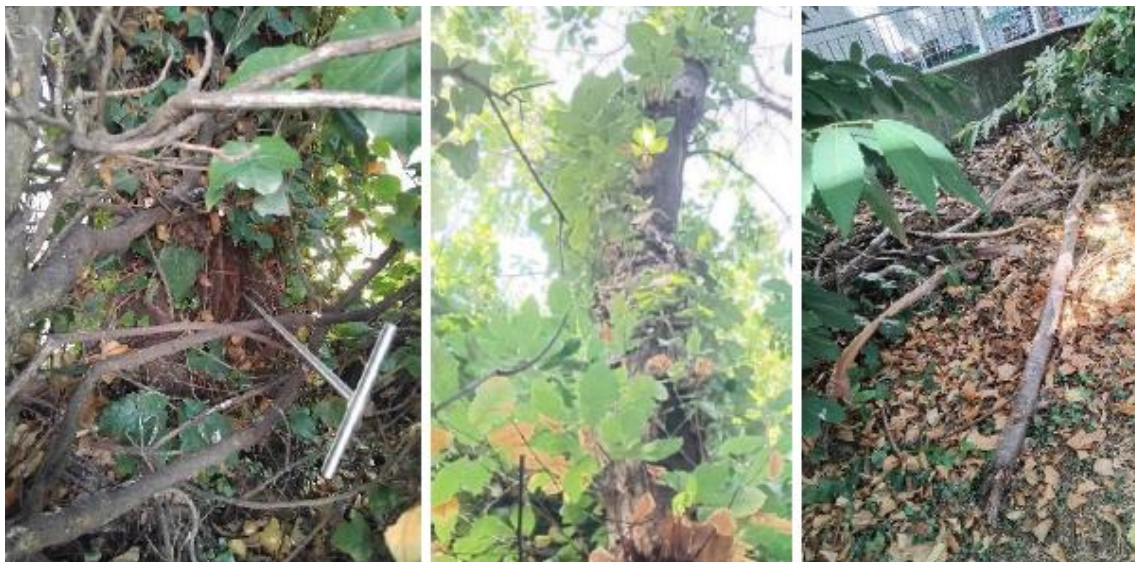
Figura 15 – Fotografias de uma cavidade e sintomas da doença do cancro do castanheiro, no Castanheiro (*Castanea sativa* Mill.), com ID2.

Observa-se na casca, o fendilhado vertical desta, a presença de pontos alaranjados e o micélio branco de baixo da casca, sintomas do cancro do castanheiro, em que o agente causal é *Cryphonectria parasítica*. Este fungo tem grande capacidade de dispersão. A evolução da doença acabará por se alastrar a toda a árvore e consequentemente provocar a morte da mesma (Figura 15).

No geral, constata-se que esta árvore desenvolveu problemas fitossanitários e muitas fragilidades estruturais, associado ao seu porte e condução, conclui-se a existência de um elevado risco de queda e/ou fratura. Não havendo possibilidade de mitigar o risco, por meio de ações de correção e não sendo opção mantê-lo, pois trata-se de um exemplar instalado num espaço ajardinado, junto a uma superfície comercial, com grande frequência de utilização e circulação de pessoas aconselha-se o seu abate imediato.

Após o abate do Castanheiro, com ID2, que apresenta cancro, este deverá ser destruído (queimado) no local, de modo a evitar a disseminação. Se não for possível, deverá ser transportado para o local de queima com o devido acondicionamento de modo a evitar a disseminação dos esporos, durante o transporte. Também deverá ser realizada a desinfecção dos instrumentos de corte.
