Processo: 11346/2024 de 06/12/2024
Local: Rua da Cachada
Coordenadas geográficas: 41°32'29"N 8°26'58"W

Informação: de 31/03/2025
Assunto: DJEV – Informação técnica | Relatório fitossanitário e estabilidade biomecânica
Técnico: Zita Margarida da Silva Saraiva

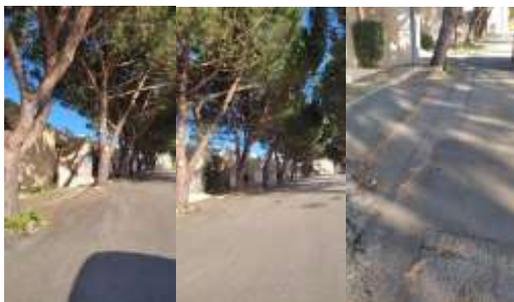
Figura2 – Panorama de um lado da rua

Verificamos pelas imagens apresentadas que, neste lado do arruamento, foi aberta uma vala que abrangeu a zona crítica do sistema radicular das árvores.

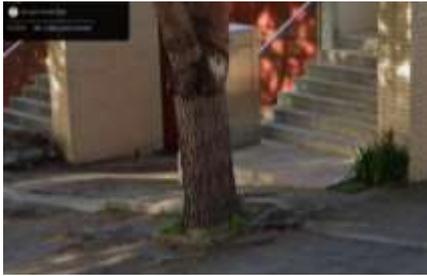
Figura 3.1 – Imagens ID 1 em 01/2022 fonte: Google Maps
De 2022 para 2024 verifica-se movimentação do prato radicular.

ID	Ação
1	Abate
2	Abate
3	Abate
4	Acompanhamento
5	Abate
6	Abate
7	Acompanhamento
8	Acompanhamento
9	Abate
10	Acompanhamento
11	Acompanhamento
12	Acompanhamento
13	Acompanhamento

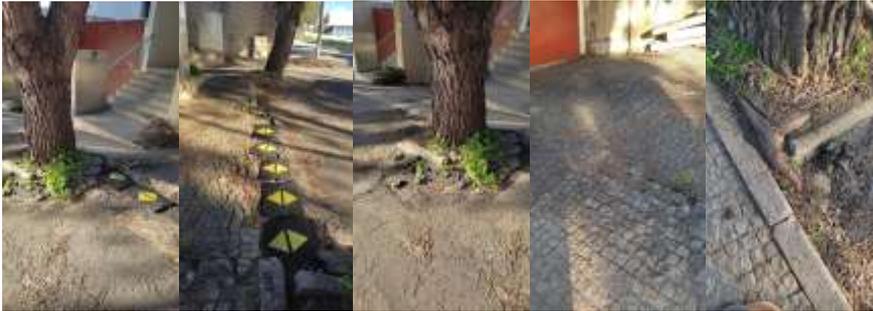
Figura 4 – Imagens ID 2

Como visualizamos nas imagens do Google Maps apresentadas, ao longo dos anos neste local o pavimento tem vindo a sofrer alterações. Em 2009 reforçaram a entrada para a garagem fazendo uma rampa alcatroada, em 2022 observa-se que foi aberta uma vala na zona crítica radicular, afetando assim o sistema radicular do exemplar arbóreo. De 2022 para 2024 verifica-se movimentação do prato radicular.

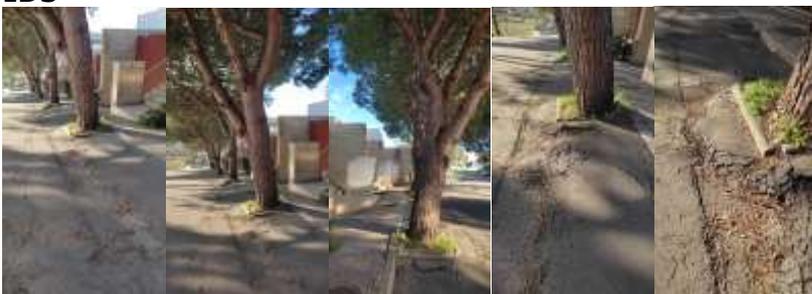
Figura 5 – Imagens ID 3

De 2022 para 2024 verifica-se movimentação do prato radicular.

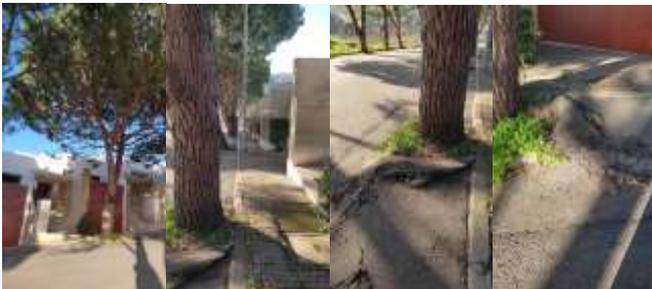
Figura 6 – Imagens ID 4

Não observamos movimentação do prato radicular recente.

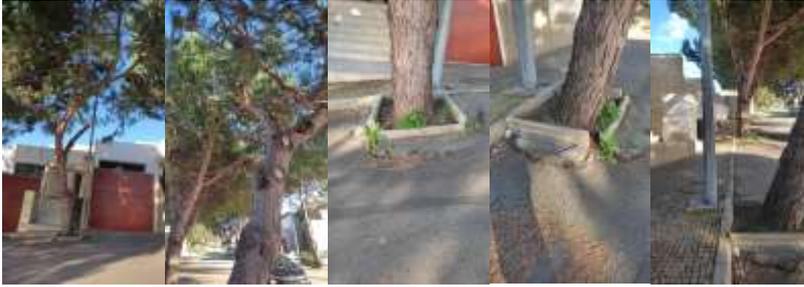
Figura 7 – Imagens ID 5

De 2022 para 2024 verifica-se movimentação do prato radicular.

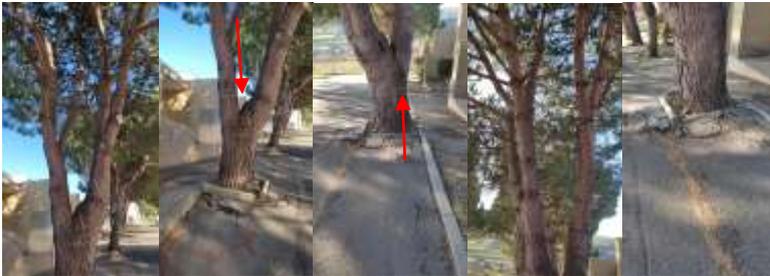
Figura 8 – Imagens ID 6

Como verificamos pelas imagens apresentadas os locais sinalizados pertencem a uma pernada cuja inserção no tronco não é muito estável e com o aumento do peso dos ramos pode fraturar. Uma vez que esta pernada se encontra do lado do edificado apresenta um risco/perigo de queda elevado.

No **ID6** uma vez que existe uma pernada cuja inserção no tronco não é estável e com o aumento do peso dos ramos pode fraturar. Uma vez que esta pernada se encontra do lado do edificado apresenta um risco/perigo de queda elevado. Uma vez que não existe probabilidade de mitigar o risco/perigo, pois em caso da pernada referida fosse podada o exemplar aumentaria potencialmente o risco de queda, aconselhamos a sua remoção.

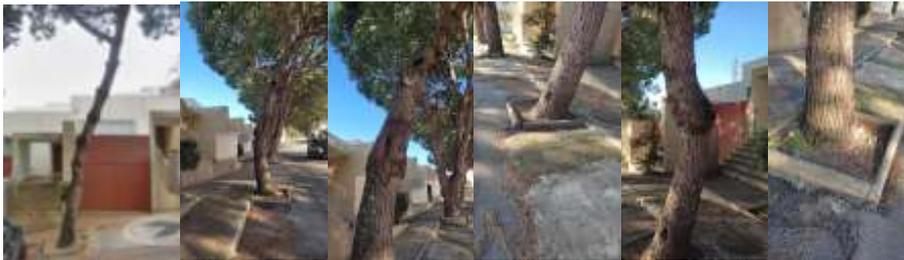
Figura 8 – Imagens ID 7

Conforme observamos pelas imagens do Google Maps 2022, foi podado um ramo que proporcionava equilíbrio á arvore. Apesar de não se verificarem alterações no prato radicular, este exemplar á para acompanhar.

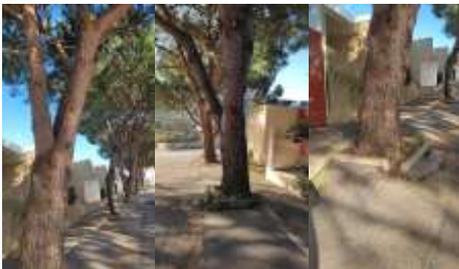
Figura 9 – Imagens ID 8

Não observamos movimentação do prato radicular recente.

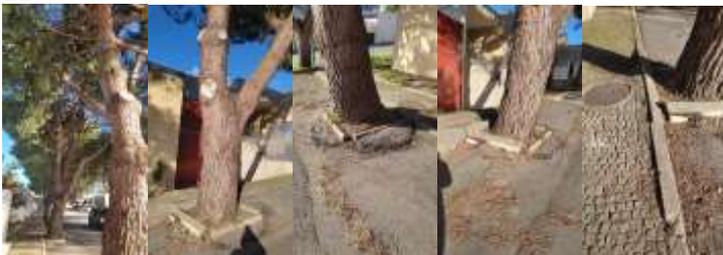
Figura 10 – Imagens ID 9

De 2022 para 2024 verifica-se movimentação do prato radicular.

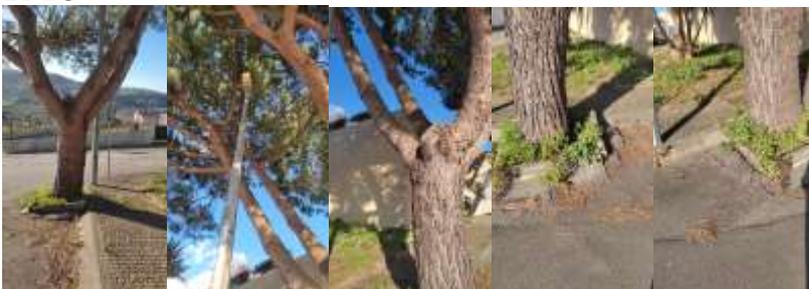
Figura 11 – Imagens ID 10

Não observamos movimentação do prato radicular recente.

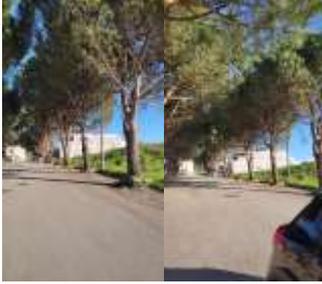
Figura12 – Panorama de um lado da rua

Os exemplares do lado 2 encontram-se em melhores condições pois não verificamos abertura de vala neste lado da estrada.

No lado 2 da estrada, uma vez que não estão construídas habitações nem passeio na maior parte da rua, apenas 3 habitações, o seu sistema radicular pode expandir-se proporcionando maior vitalidade aos exemplares. Nestes exemplares não se observa significativa movimentação do prato radicular.

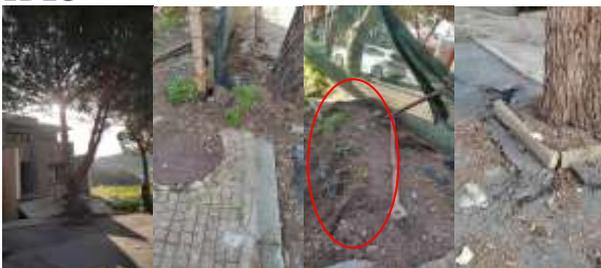
Figura 20 – Imagens ID 18

Alertamos para o corte de raízes, estas devem ser protegidas.

Chamamos atenção para o **ID18** pois verificamos corte de raízes. que podem comprometer o seu vigor e estabilidade.

14	Acompanhamento
15	Acompanhamento
16	Acompanhamento
17	Acompanhamento
18	Acompanhamento
19	Acompanhamento

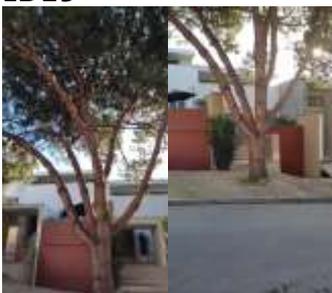
Figura 21 – Imagens ID 19

No exemplar **ID19** conseguimos visualizar a isenção de levantamento do pavimento uma vez que este é permeável, porém deve alargar-se a caldeira.
