**Processo:** 35714/2025**Local:** Rua da Carreira

**Informação:** de 22/09/2025**Assunto:** DJEV – Informação técnica**Técnico:** Zita Margarida da Silva Saraiva

Por solicitação da União das Freguesias de Nogueira, Fraião e Lamações, deslocamo-nos á Rua da Carreira, junto ao Cemitério, em Lamações com o intuito de proceder à avaliação fitossanitária e biomecânica de sebe de 25 *Cupressus* sp. com cerca de 20 anos.

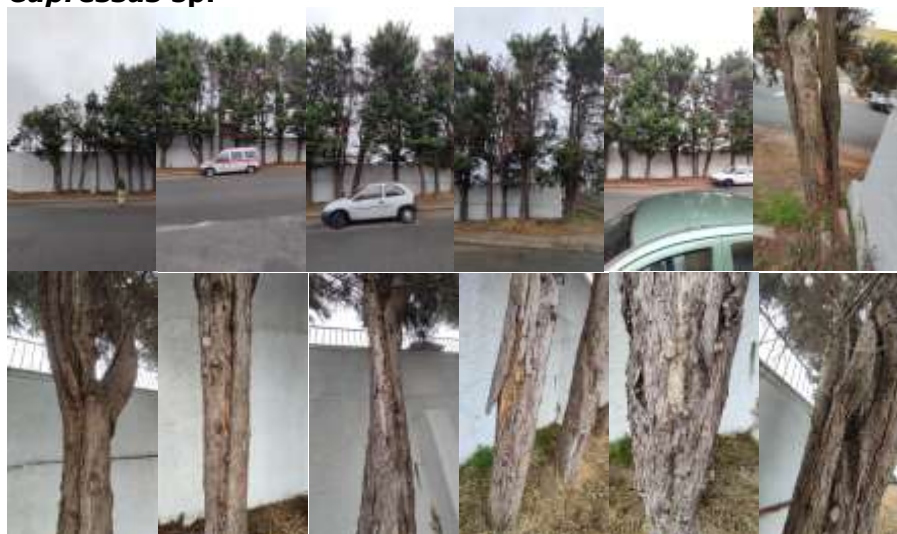
Figura 2- imagens do exemplar arbóreo

Como observamos nas imagens da figura 2, os exemplares arbóreos estão a secar e mesmo já secos, os troncos estão com sinais de degradação do lenho com sintomas de cancro cortical em estado avançado.

A evolução do cancro cortical leva à morte da árvore. Sendo seu agente causal o fungo *Seiridium* cardinale este dissemina-se por esporulação. Para a erradicação dos focos da doença aconselha-se o corte e queima das árvores mortas ou doentes.

Tendo em consideração os fatores expostos, aconselhamos o **abate imediato** dos exemplares de cupressus.
