Informação técnica da avaliação fitossanitária e de risco de queda ou fratura de um exemplar arbóreo de Choupo-branco, *Populus alba* L. na Rua da Granja em Braga.

Março 2024

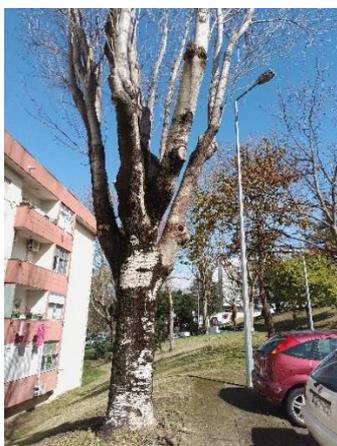
Figura 3 - Fotografia do Choupo-branco (*Populus alba* L.).

Esta árvore é um Choupo-branco (*Populus alba* L.). Trata-se de um exemplar adulto, de grande porte e vitalidade razoável (Figura 3). Os dados dendrométricos deste exemplar são:

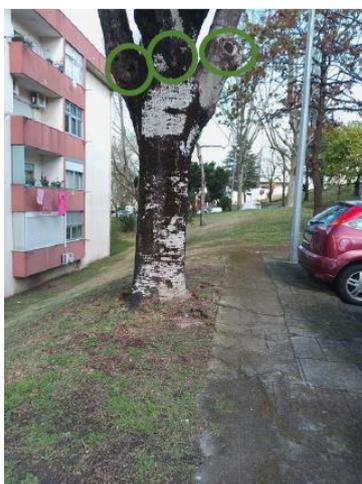
Figura 4 - Fotografia de lesões na base da copa do Choupo-branco (*Populus alba* L.).

Observamos no geral a presença de diversas lesões nas pernasas e ramos resultantes de podas demasiado intensas e drásticas. (Figura 4).

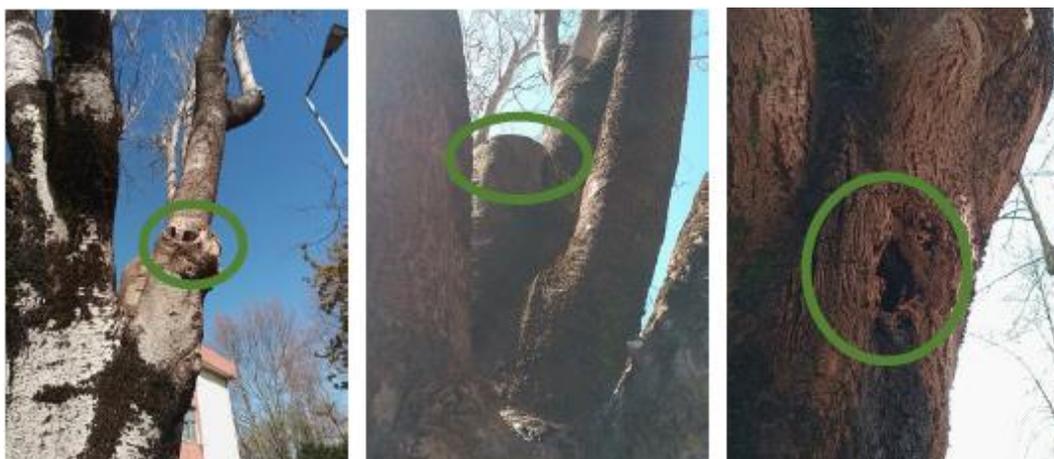
Figura 5 - Fotografias de lesões na copa do Choupo-branco (*Populus alba* L.)

Verificamos que algumas destas lesões são de dimensão considerável, que apresentam cavidades, podridão de tecidos internos expostos e formação incompleta do bordo de compartimentação (Figura 5).

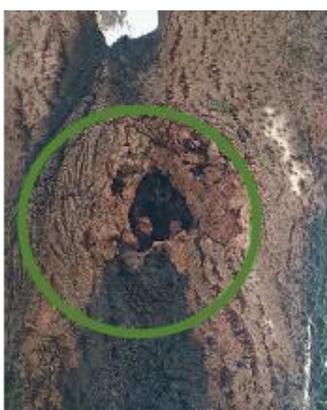
Figura 6 - Fotografia de uma lesão na base da copa do Choupo-branco (*Populus alba* L.)

Quanto á lesão da Figura 6, esta apresenta cavidade que se estende internamente pelo tronco. Observamos podridão dos tecidos internos expostos e formação incompleta do bordo de compartimentação. A casca em redor da lesão apresenta-se com alteração de cor, muito fendilhada e com algum destacamento.

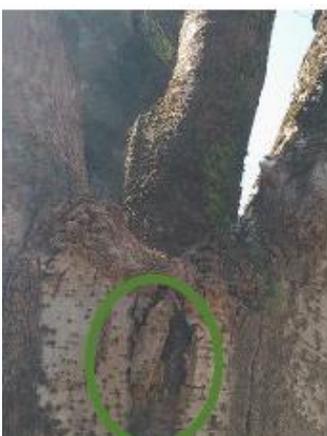
Figura 7 - Fotografia de uma lesão na base da copa do Choupo-branco (*Populus alba* L.)

A lesão da Figura 7 apresenta início de podridão dos tecidos internos expostos e formação incompleta do bordo de compartimentação. A casca encontra-se destacada e apodrecida.

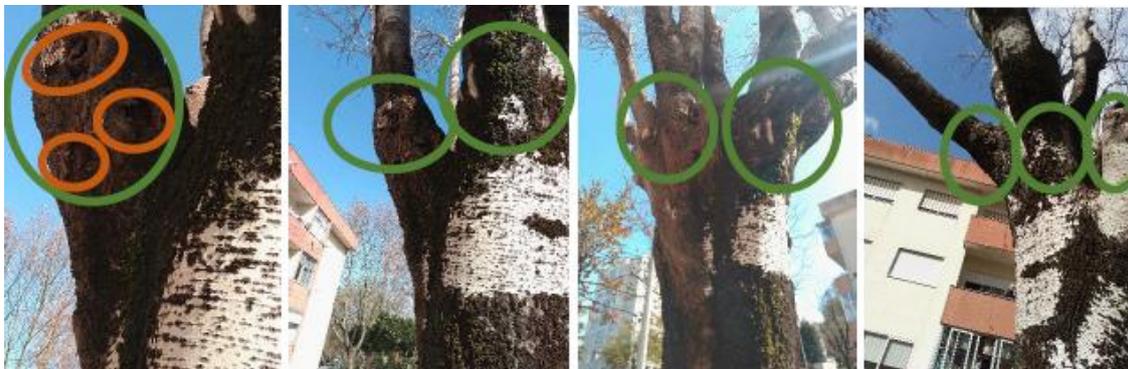
Figura 8 - Fotografias de lesões em três pernadas do Choupo-branco (*Populus alba* L.)

Observamos outras lesões na base de três pernadas com formação de cavidades, podridão dos tecidos internos expostos e formação incompleta do bordo de compartimentação (Figura 8). Por consequência estas pernadas apresentam instabilidade mecânica quer em resposta a esforços físicos internos quer a externos.

As lesões (cavidades) existentes na base das pernadas dificilmente se compartimentam e os fungos ali presentes geram mais podridão dos tecidos internos, aumentando a degradação destes nas pernadas e nas restantes partes da árvore.

A fratura destas pernadas pode ocorrer com facilidade pois estas apresentam instabilidade mecânica quer em resposta a esforços físicos internos quer a externos.

Tendo em conta, o que anteriormente explanamos, relacionados com o seu porte e a elevada frequência de circulação e utilização, aconselhamos o **abate** deste exemplar arbóreo, de forma a mitigar o risco associado á fratura.

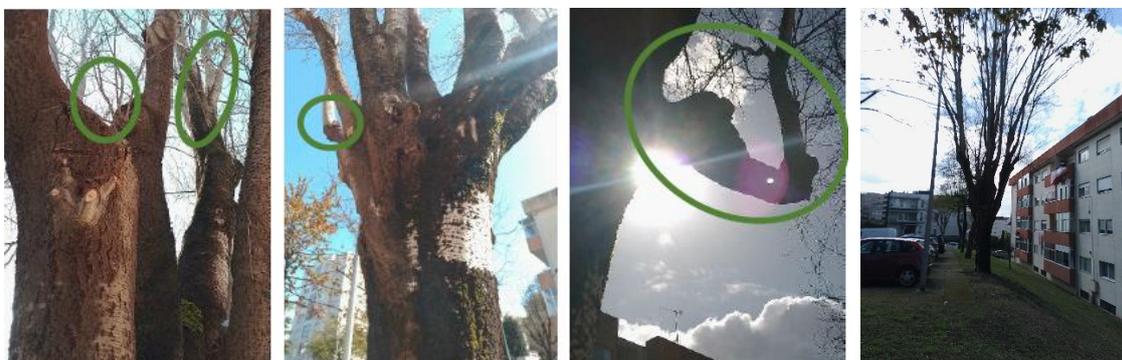
Figura 9 - Fotografias da copa do Choupo-branco (*Populus alba* L.)

Constatamos que em resultado das podas, este exemplar arbóreo produziu abundância de rebentação, alguns ramos mal conformados e com inserções débeis. Alguns ramos apresentam uma certa curvatura, o que reflete instabilidade mecânica quando sujeitos por exemplo á passagem do vento (Figura 9).

Podemos observar que algumas pernadas são muito compridas relativamente ao seu diâmetro.

O histórico de podas efetuadas, nesta árvore contribuíram para a formação de lesões (cavidades com podridão de tecidos), de ramos com inserções débeis, o que contribuiu para o aumento das fragilidades estruturais deste exemplar. Concluimos que este Choupo-branco apresenta uma estrutura de suporte da copa frágil.

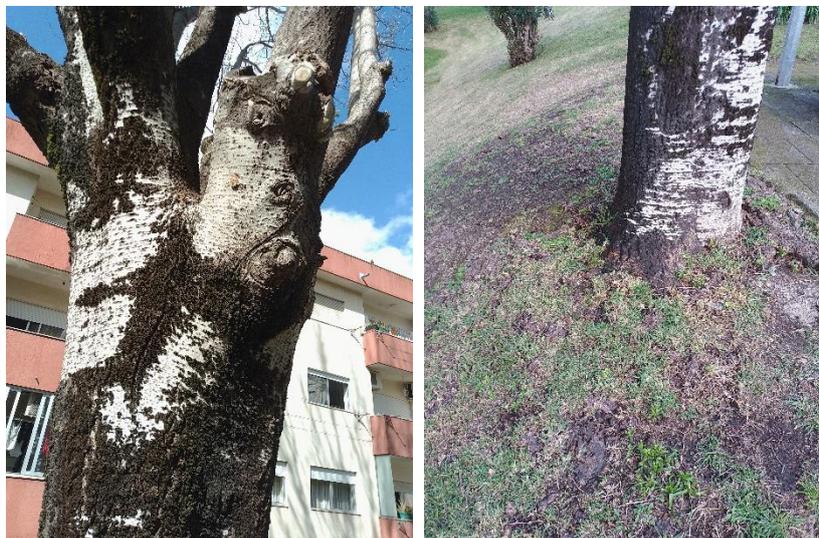
Figura 10 - Fotografias do colo/tronco do Choupo-branco (*Populus alba L.*)

Observamos ao longo do tronco algumas lesões superficiais, fissuras e alteração da cor da casca. No colo verificamos alguma deformação (Figura 10).

Constatamos a presença de diversas raízes superficiais.
