**Processo:** 42161/2025**Local:** Rua da Granja

**Informação:** de 07/10/2025**Assunto:** DJEV – Informação técnica**Técnico:** Zita Margarida da Silva Saraiva

#### **ID1 – *Populus alba***

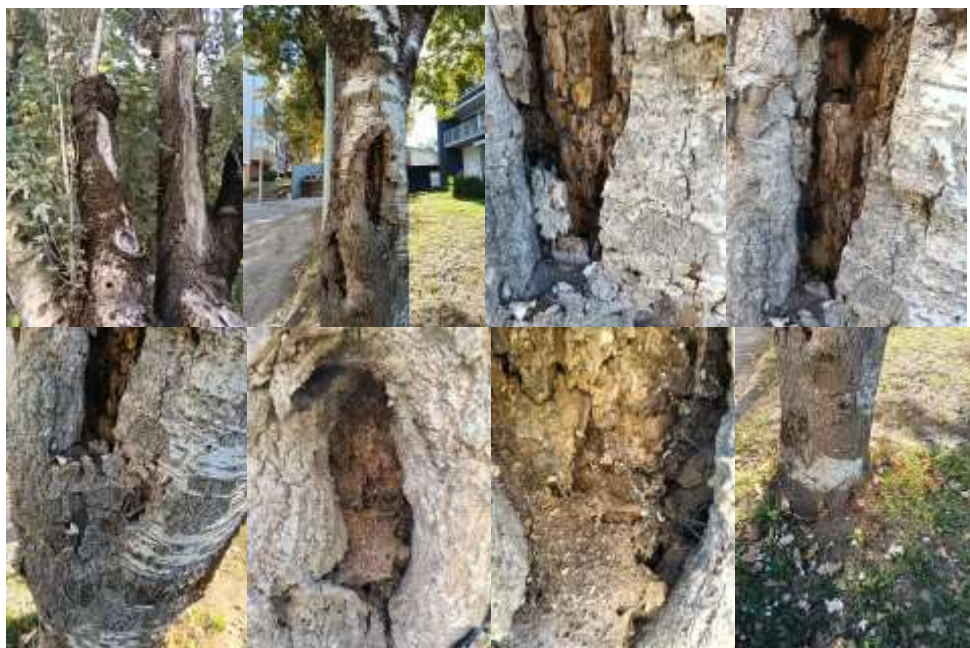
Figura 3- imagens do exemplar arbóreo

Como observamos na figura 3 este exemplar apresenta cavidades com degradação de lenho bastante avançada no tronco. Na Copa observamos pernadas secas.

Concluimos que o exemplar ID1 não tem sustentação sólida ao nível do tronco apresentando **elevado risco de fratura**.

Tendo em consideração os fatores expostos, e não sendo possível mitigar os “problemas” apresentados aconselhamos o **abate** deste exemplar.
