| Processo | 3371/2026 |
| Local | Rua da Lage, U.F. de Nogueira, Fraião e Lamações, em Braga.<br>Coordenadas geográficas: 41.53052; -8.39864 |
| Assunto | Relatório fitossanitário e de estabilidade biomecânica |

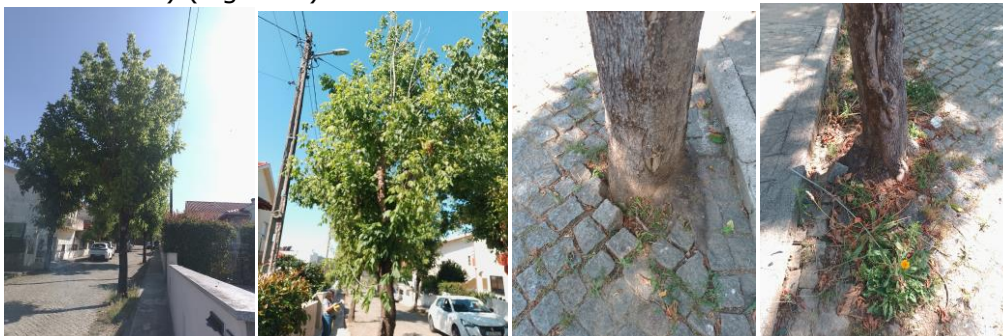
Estes exemplares arbóreos encontram-se em alinhamento na via (estrada) com caldeiras diminutas, ultrapassadas ou mesmo sem estas. Na proximidade destas árvores observamos edificado, estacionamento e equipamentos (poste de iluminação e cabos elétricos) (Figura 2).

Figura 2 - Fotografias do espaço envolvente aos exemplares arbóreos na Rua da Lage, Braga.

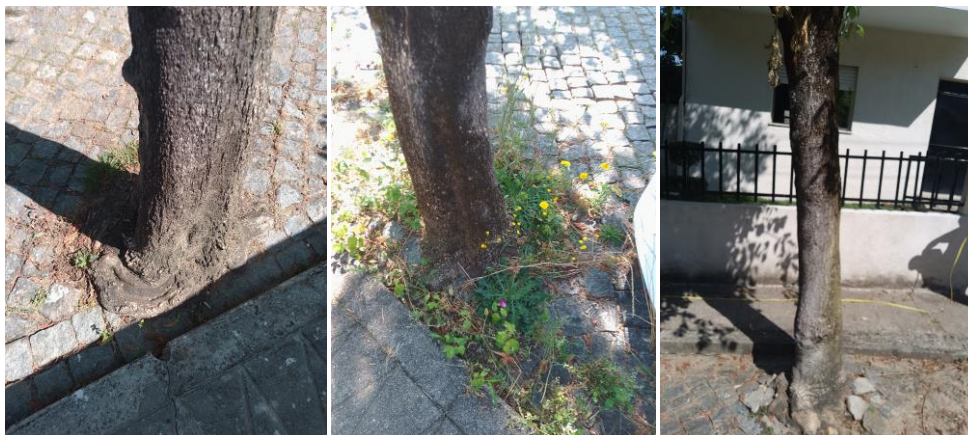
Os 9 exemplares arbóreos presentes, são jovens adultos. No geral, podemos mencionar que as 9 árvores, se encontram em alinhamento, na via (estrada em paralelepípedo), sem caldeira ou com caldeiras diminutas e mesmo ultrapassadas, provocando por vezes ligeira ondulação na via (Figura 3).

Figura 3 - Fotografias da envoltória de alguma das árvores em estudo.

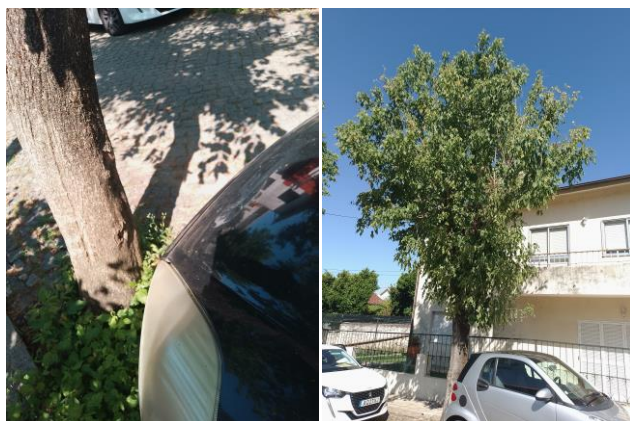
Figura 4 - Fotografias do estacionamento junto a dois exemplares arbóreos em estudo.

É de salientar que atualmente como se processa o estacionamento nesta rua contribui para o excesso de compactação na zona de influência do sistema radicular e para a produção de feridas nos troncos (Figura 4).

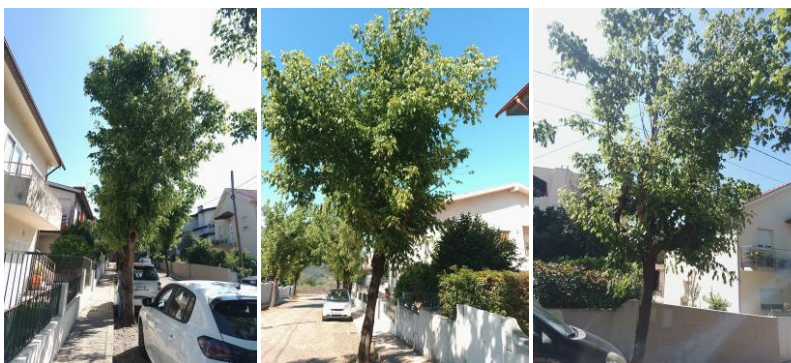
Os exemplares arbóreos em estudo apresentam conflitos com infraestruturas (cabos e poste de iluminação) e pontualmente com os edifícios (Figura 5).

Figura 5 - Fotografias das copas de alguns exemplares arbóreos em estudo.

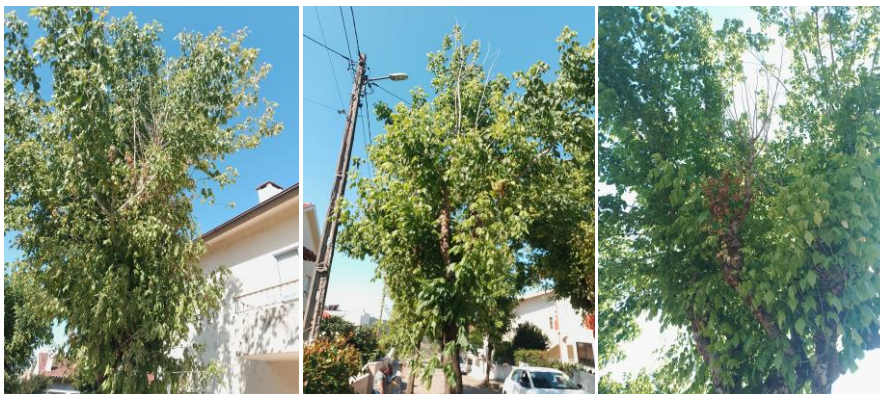
Observamos em todos os exemplares arbóreos a presença de ramos secos de diversas dimensões. Estes apresentam reduzida flexibilidade á passagem do vento, por consequência expõem um potencial de risco elevado de fratura a qualquer momento e por qualquer ponto (Figura 6).

Figura 6 - Fotografias de ramos secos em alguns exemplares arbóreos em estudo.

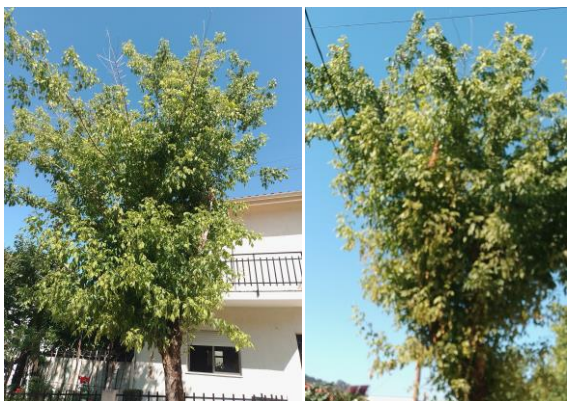
Figura 7 - Fotografias dos dois exemplares arbóreos em dieback.

Este processo consiste na morte de ramos no sentido descendente da copa e do exterior para o interior. Em consequência, estes ramos apresentam instabilidade mecânica em resposta a esforços físicos externos. Os ramos secos perdem flexibilidade, associado ao seu peso e á passagem do vento, podendo conduzir a fraturas (Figura 7). Este processo traduz na copa desta árvore, a disfunção presente no sistema

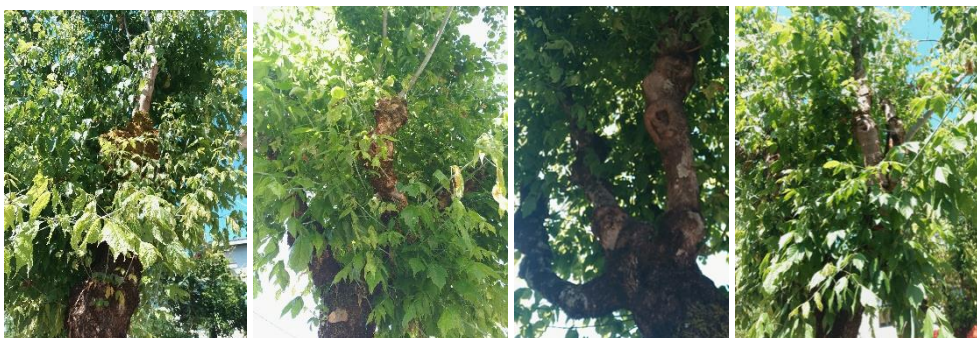
Verificamos situações na copa relacionadas com o histórico de podas drásticas efetuadas em pernadas e ramos de diversos diâmetros. Constatamos a formação de protuberâncias e lesões resultantes das podas. As lesões apresentam cavidades, podridão com degradação dos tecidos internos expostos e formação incompleta do bordo de compartimentação (Figura 8).

Figura 8 - Fotografias de protuberâncias e lesões resultantes da poda nas copas dos exemplares em estudo.

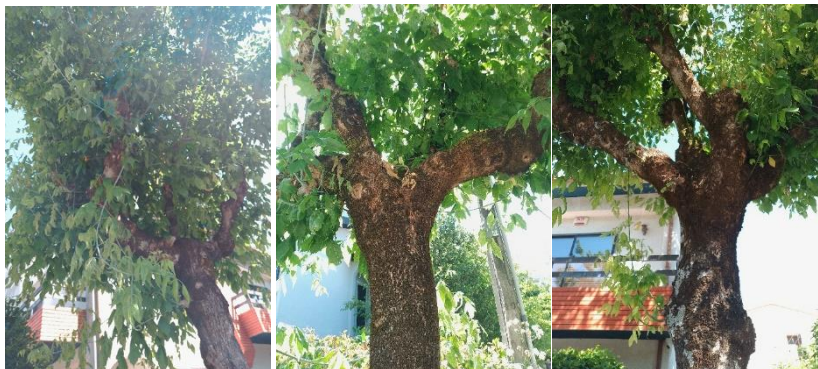
Em consequência desta operação formaram-se copas com suporte deficiente e frágil e com elevada rebentação epicórmica (Figura 9). Muitos destes ramos apresentam inserções débeis com curvaturas e padrões de crescimento diversos, o que indica instabilidade mecânica quer a esforços físicos internos quer a externos (por exemplo com a passagem do vento).

Figura 9 - Fotografias do suporte de copa de alguns exemplares em estudo.

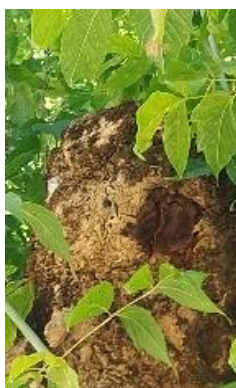
A poda também contribui para a diminuição da resistência das árvores aos agentes patogénicos. Observamos a presença de frutificações de fungos (cogumelos) na copa de um exemplar (Figura 10). O que nos pode indicar potencial afetação interna.

Figura 10 – Fotografia de uma frutificação de um fungo (cogumelo) em estudo.

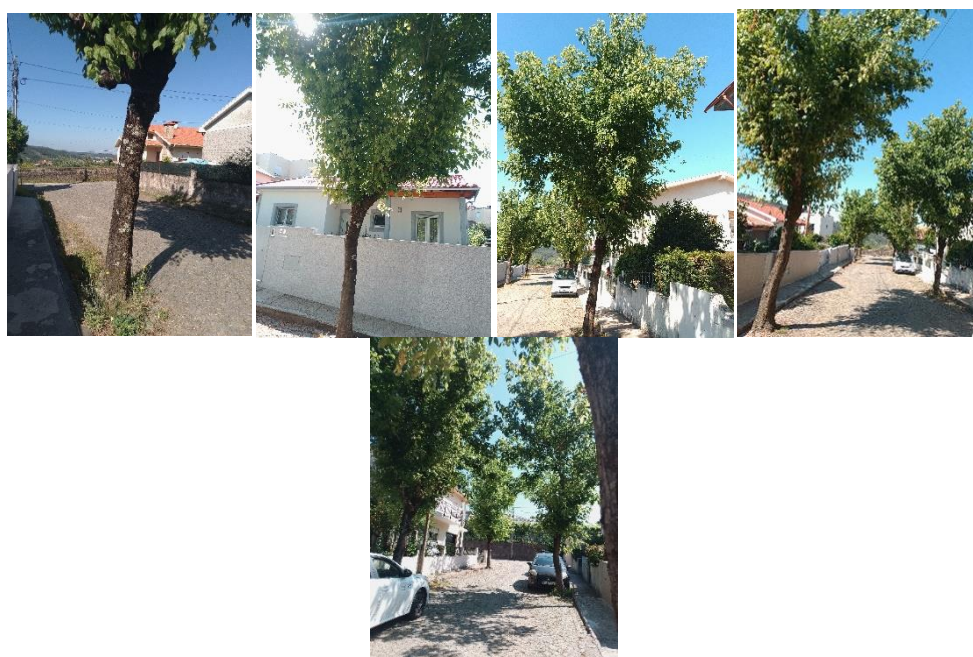
Relativamente ao tronco, em termos gerais, observamos curvatura do eixo principal em quase todos os exemplares (Figura 11).

Figura 11 - Fotografias da curvatura do eixo principal em diversos exemplares a estudo.

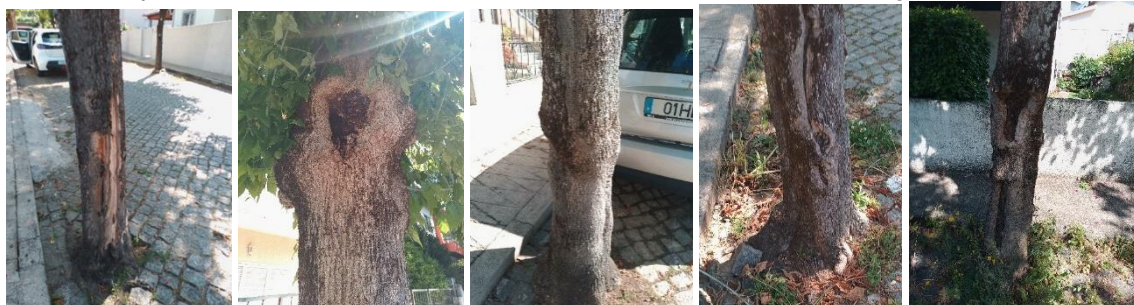
Constatamos a presença em alguns exemplares, de lesões com alguma extensão no tronco. Estas apresentam por vezes formação de cavidade, com podridão, degradação e enegrecimento dos tecidos internos expostos e com formação incompleta do bordo de compartimentação (Figura 12). Algumas destas lesões dificilmente se compartimentam e os fungos ali presentes geram mais podridão dos tecidos internos, aumentando a degradação destes no tronco e posteriormente nas restantes partes da árvore. Também observamos fissuras e alteração da casca.

Figura 12 - Fotografias de diversos exemplares arbóreos com lesões no tronco.

Verificamos que algumas destas lesões no tronco foram produzidas devido á forma como se processa o estacionamento nesta via.

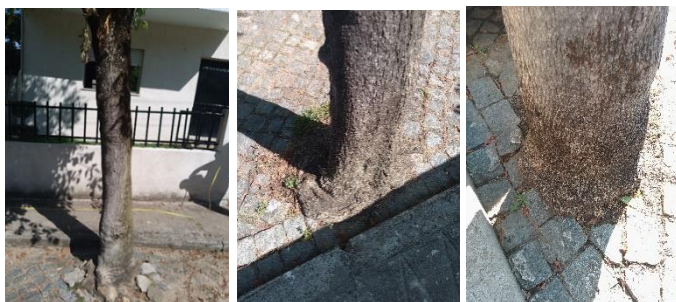
Observamos em algumas árvores o desenvolvimento do colar radicular e a presença de raízes lenhosas superficiais (Figura 13)

Figura 13 - Fotografias do colar radicular e de raízes lenhosas superficiais em quatro exemplares.

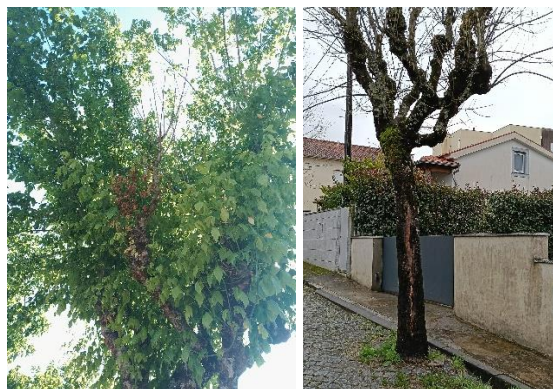
#### ID1 – Bordo-negundo (*Acer-negundo* L.)

Este exemplar de Bordo-negundo (*Acer-negundo* L.) encontra-se em Dieback e apresenta uma lesão bem extensa no tronco (Figura 14). Apresenta os seguintes dados dendrométricos:

Figura 14 - Fotografias do Bordo-negundo, com ID1, em setembro 2025 e janeiro 2026, respetivamente.

Recomendamos o abate deste exemplar arbóreo.

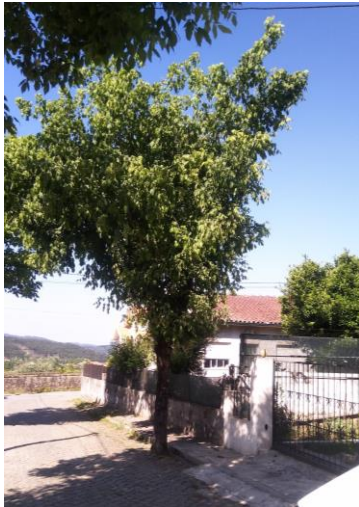
ID2 – Bordo-negundo (*Acer-negundo* L.)

Este exemplar com ID2 é um Bordo-negundo (*Acer-negundo* L.) com copa ligeiramente descompensada (Figura 15). Com os seguintes dados dendrométricos:

Figura 15- Fotografia do Bordo-negundo (*Acer-negundo* L.), com ID2.

Recomendamos o abate deste exemplar arbóreo.

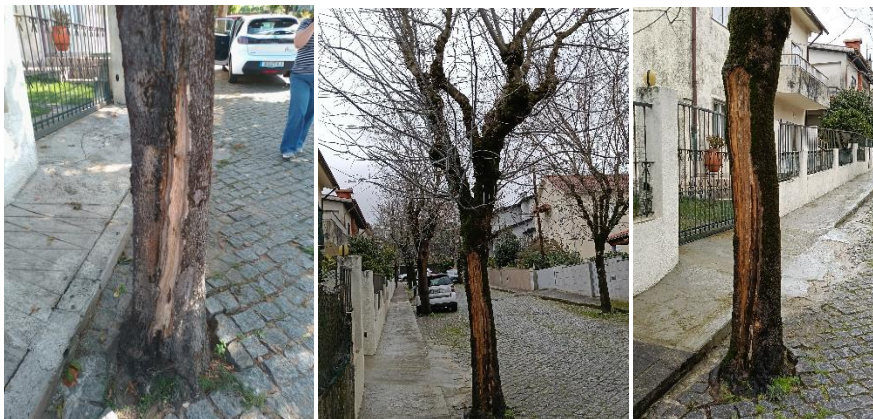
Observamos uma lesão extensa no tronco, com tecidos internos expostos e com destacamento da casca. Do lado oposto também verificamos a presença de diversas lesões assim como fissuras.

Figura 16 – Fotografias de lesões no tronco do Bordo-negundo, com ID2, em setembro 2025 e janeiro 2026, respetivamente.

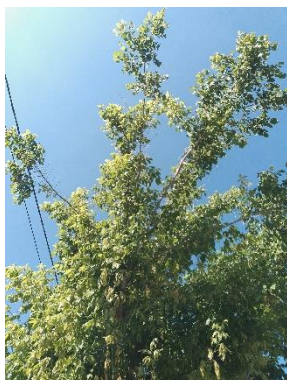
ID3 – Bordo-negundo (*Acer-negundo* L.)

Esta árvore encontra-se em Dieback (Figura 17). Este processo consiste na morte de ramos no sentido descendente da copa e do exterior para o interior. Em consequência, estes ramos apresentam instabilidade mecânica em resposta a esforços físicos externos. Os ramos secos perdem flexibilidade, associado ao seu peso e á passagem do vento, podem conduzir a fraturas. Este processo traduz na copa destas árvores, a disfunção presente no sistema radicular das mesmas.

Figura 17 – Fotografia da copa do Bordo-negundo, com ID3, em setembro e janeiro.

Recomendamos o abate deste exemplar arbóreo.

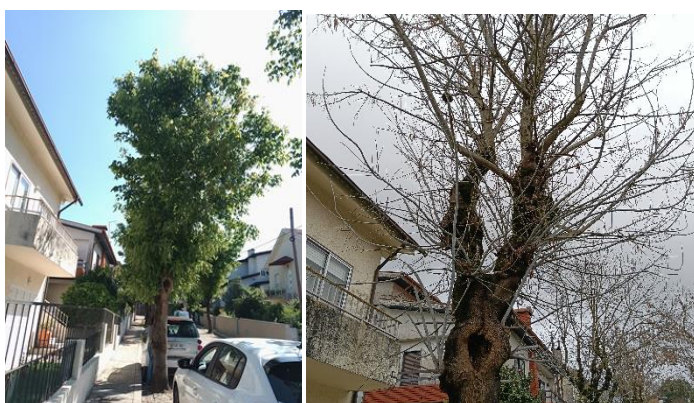
#### ID4 – Bordo-negundo (*Acer-negundo* L.)

Trata-se de um Bordo-negundo (*Acer-negundo* L.) com ID4 (Figura 18), tendo moderada transparência e copa descompensada. Observamos lesões e fissuras.

Figura 18 - Fotografias de lesões no tronco do Bordo-negundo, com ID4, em setembro 2025 e janeiro 2026, respetivamente.

Recomendamos o abate deste exemplar arbóreo.

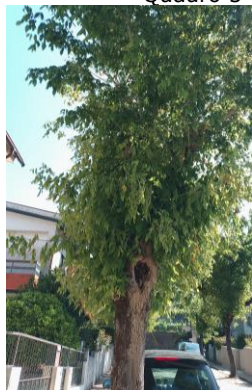
Constatamos a presença de uma lesão na base da copa de grande dimensão com presença de podridão, degradação dos tecidos internos expostos e formação incompleta do bordo de compartimentação (Figura 19). Esta zona do tronco (base da copa) está fragilizada e por consequência apresenta instabilidade mecânica quer em resposta a esforços físicos internos e externos. Esta copa apresenta suporte frágil.

Figura 19 - Fotografia da lesão na base do tronco Bordo-negundo (*Acer-negundo* L.).

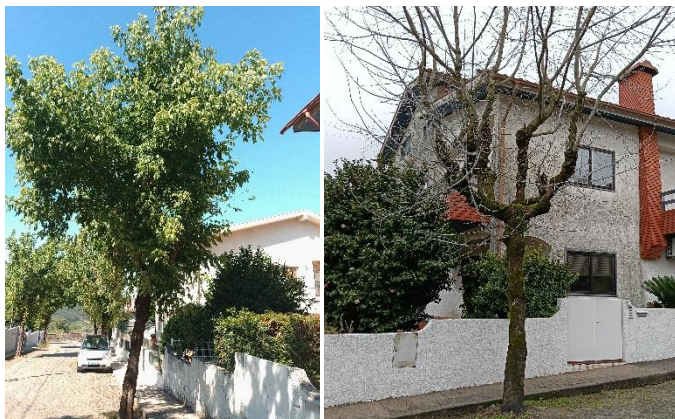
### ID5 – Bordo-negundo (*Acer-negundo* L.)

Figura 20- Fotografias do Bordo-negundo (*Acer-negundo* L.), com ID5, em setembro 2025 e janeiro 2026, respetivamente.

A copa é formada por ramos epicórmicos, estes encontram-se nas zonas de corte das pernas (podas) apresenta inserções débeis e elevada relação comprimento/diâmetro, mostrando diminuta estabilidade mecânica em resposta a esforços físicos internos e externos de diversa natureza, (por exemplo pela ação do vento) (Figura 20). No geral, constatamos que a copa apresenta muitas fragilidades estruturais.

Recomendamos o abate deste exemplar arbóreo.

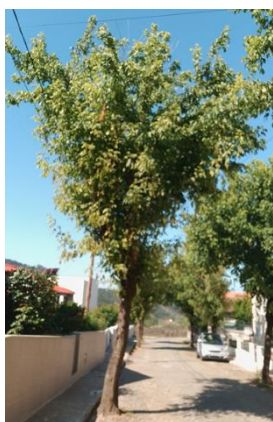
### ID6 – Bordo-negundo (*Acer-negundo* L.)

Figura 21 - Fotografia do Bordo-negundo (*Acer-negundo* L.).

Este exemplar com ID6 é um Bordo-negundo (*Acer-negundo* L.) com copa ligeiramente descompensada (Figura 21). Apresenta os seguintes dados dendrométricos:

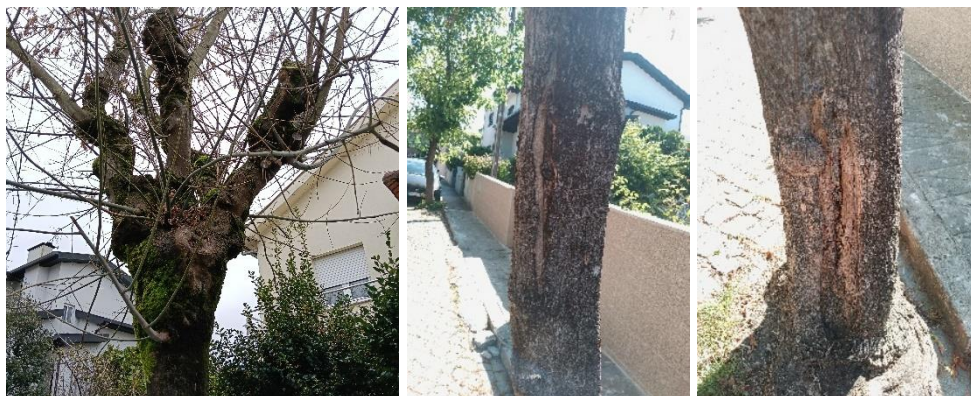
Constatamos que esta árvore está em processo de Dieback, e apresenta inclinação do tronco assim como a presença de lesões nas pernas e no tronco (Figura 22).

Figura 22 - Fotografias das lesões no tronco do Bordo-negundo (*Acer-negundo* L.).

Uma das lesões presente no tronco deste exemplar projeta-se desde o colo até aproximadamente 50cm, com formação de cavidade, alguma podridão dos tecidos internos expostos e com formação incompleta do bordo de compartimentação

A cerca de 1,40m no tronco projeta-se outra lesão em cerca 70cm com destacamento da casca e fissuras na parte superior, apresenta degradação dos tecidos e formação incompleta do bordo de compartimentação. O tronco desta árvore está fragilizado e por consequência apresenta instabilidade mecânica quer em resposta a esforços físicos internos e externos. Recomendamos o abate deste exemplar arbóreo.

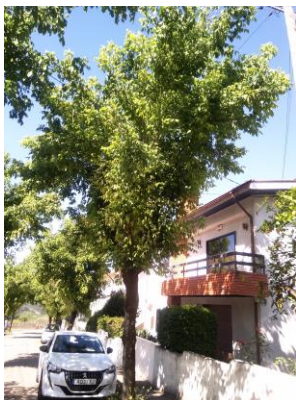
#### ID7- Bordo-negundo (*Acer-negundo* L.)

Figura 23 - Fotografia do Bordo-negundo (*Acer-negundo* L.).

Este exemplar com ID7 é um Bordo-negundo (*Acer-negundo* L.) com copa ligeiramente descompensada com cabos a atravessarem esta (Figura 23). Apresenta os seguintes dados dendrométricos:

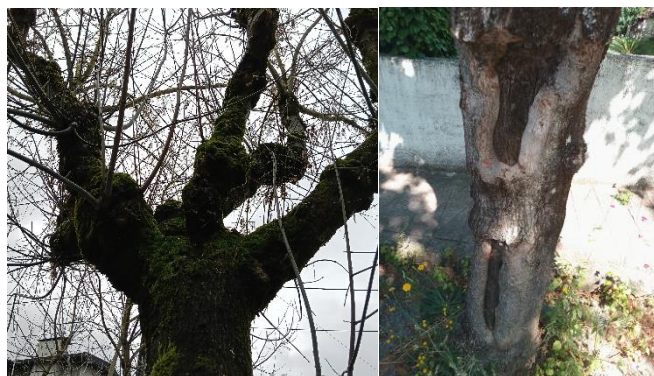
Este exemplar apresenta ao nível estrutural observamos algumas ligações estruturais fracas nas pernas e fissuras (Figura 24). Também é possível ver algumas lesões na inserção dos ramos e base das pernas. Todos estes sinais /sintomas contribuem para a possível redução da flexibilidade das pernas e ramos á passagem do vento, logo elevado risco de fratura.

Figura 24 - Fotografias de diversos “defeitos” no Bordo-negundo (*Acer-negundo* L.).

Constatamos a presença de duas lesões, a primeira projeta-se desde o colo e tem cerca de 55cm e acima desta outra com cerca de 1,20m, ambas com formação de cavidade, podridão dos tecidos internos expostos e formação incompleta do bordo de compartimentação. O tronco desta árvore está fragilizado e por consequência apresenta instabilidade mecânica quer em resposta a esforços físicos internos e externos. Recomendamos o abate deste exemplar arbóreo.

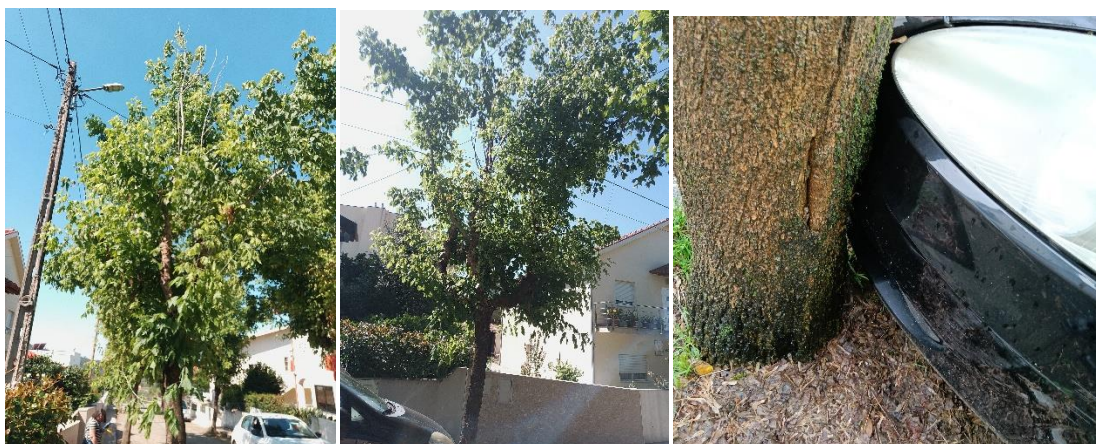
#### ID8 – Bordo-negundo (*Acer-negundo* L.)

Figura 25 - Fotografias do Bordo-negundo (*Acer-negundo* L.), e de “defeitos”.

Trata-se de um Bordo-negundo (*Acer-negundo* L.) com ID8 (Figura 25), tendo moderada transparência e copa descompensada e em Dieback. Esta copa está atravessada por cabos. Apresenta os seguintes dados dendrométricos:

Constatamos ao nível estrutural, que este exemplar arbóreo, apresentam situações pertinentes relacionadas com o histórico de podas drásticas efetuadas ao longo do tempo, em pernadas de diversos diâmetros e no tronco. Esta operação contribuiu para a ausência de hierarquização, criação de lesões, fissuras e um suporte frágil e deficiente da copa. Recomendamos o abate deste exemplar arbóreo.

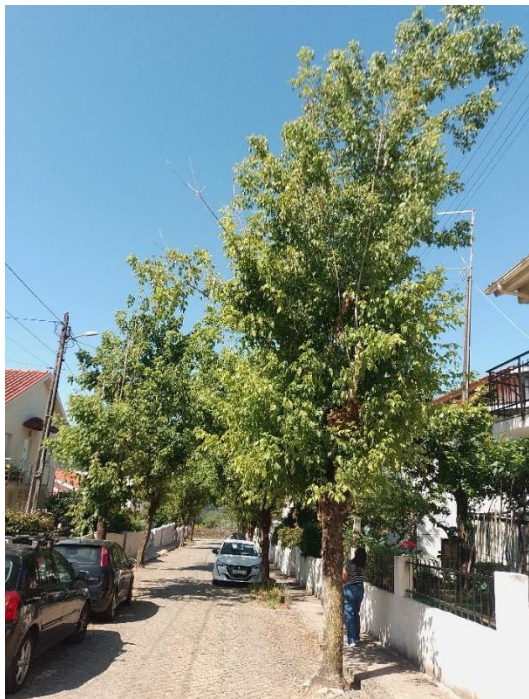
ID9 – Bordo-negundo (*Acer-negundo* L.)

Figura 26 - Fotografia do Bordo-negundo (*Acer-negundo* L.).

Este exemplar com ID9 é um Bordo-negundo (*Acer-negundo* L.) com copa ligeiramente descompensada com cabos muito próximos (Figura 26). Apresenta os seguintes dados dendrométricos:

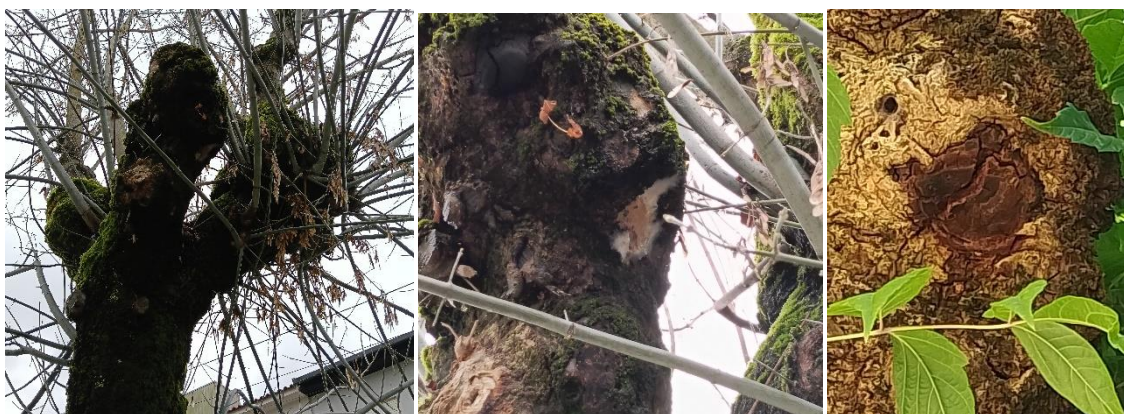
A copa apresenta-se com suporte frágil e deficiente, sendo constituída principalmente por rebentação epicormica. Também é possível ver algumas lesões na inserção dos ramos e base das pernadas, tornando as ligações fracas.

Figura 27 – Fotografias de diversos “defeitos” no Bordo-negundo (*Acer-negundo* L.) em janeiro de 2026 e setembro de 2025 respetivamente.

Observamos a presença de corpos frutíferos (cogumelos) degradadores de lenho nas pernadas.

Recomendamos o abate deste exemplar arbóreo.

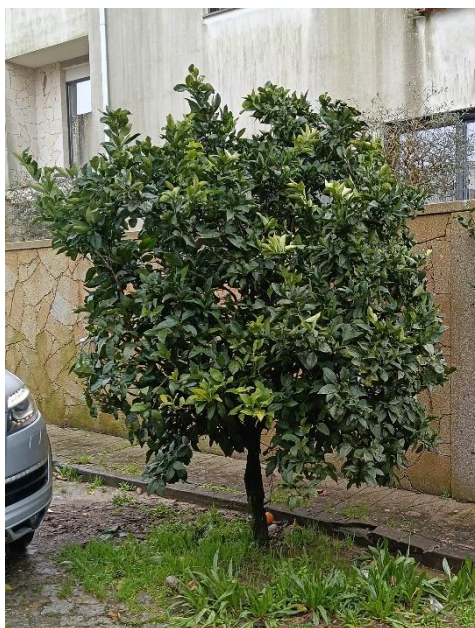
**ID10 – Laranjeira (*Citrus sp.*)**

Figura 28– Fotografia da Laranjeira em janeiro de 2026

Trata-se de uma jovem Laranjeira (*Citrus sp.*), com ID10 (Figura 28). Sendo esta uma árvore de fruto, com especificidades (atração de pragas, ao nível do crescimento, queda e apodrecimento dos frutos, entre outras) associada á dimensão da rua, leva-nos a concluir que esta espécie não será a mais indicada para ter neste arruamento. Como este exemplar é muito jovem e de forma a minimizar conflitos futuros, recomendamos o abate deste exemplar.
