| <b>Processo</b> | <b>25237/2026</b> |
| <b>Local</b> | <b>Rua da Mata</b><br><b>União das freguesias de Real, Dume e Semelhe</b> |
| <b>Assunto</b> | <b>Relatório de avaliação fitossanitária e de estabilidade biomecânica</b> |

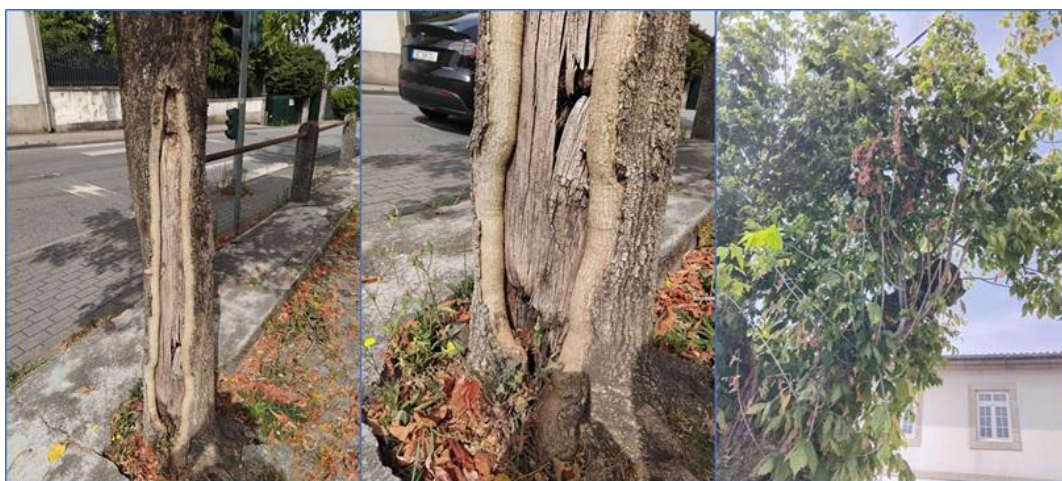
Figura 5 – Estado fitossanitário da árvore

Observam-se diversas cavidades e zonas de degradação da madeira nas pernasadas principais, traduzindo uma redução localizada da respetiva capacidade resistente.

Ao nível do tronco identifica-se uma extensa lesão longitudinal, associada à degradação do tecido lenhoso, circunstância suscetível de comprometer significativamente a integridade estrutural do exemplar.

O conjunto dos defeitos estruturais observados, associado ao declínio fisiológico evidenciado pela copa, traduz uma redução significativa da vitalidade e da capacidade biomecânica do exemplar, revelando um reduzido potencial de recuperação (Figura 5).

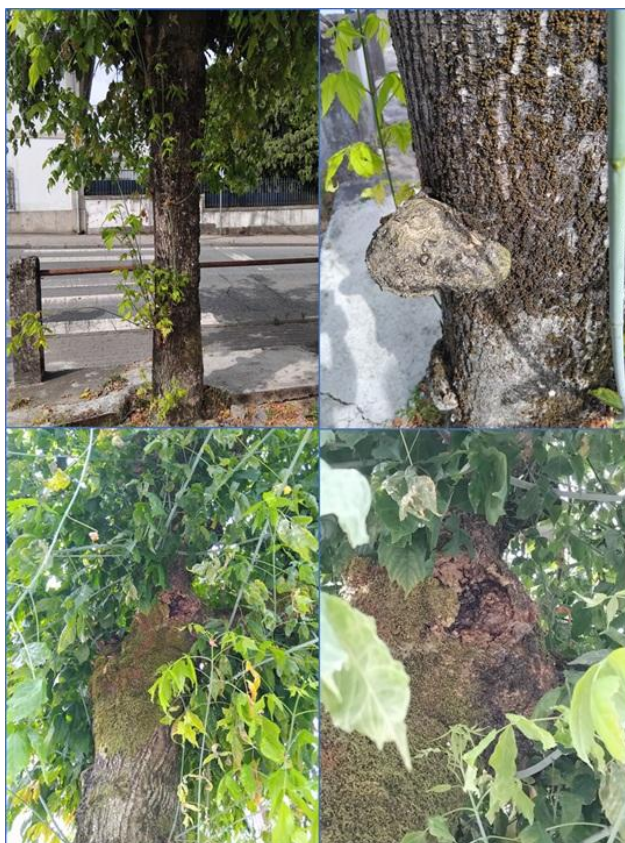
Figura 8 – Estado fitossanitário da árvore

Observam-se cavidades e degradação da madeira em diversas pernadas principais, bem como lesões compatíveis com cancro. Os defeitos estruturais identificados comprometem progressivamente a capacidade resistente dos órgãos afetados.

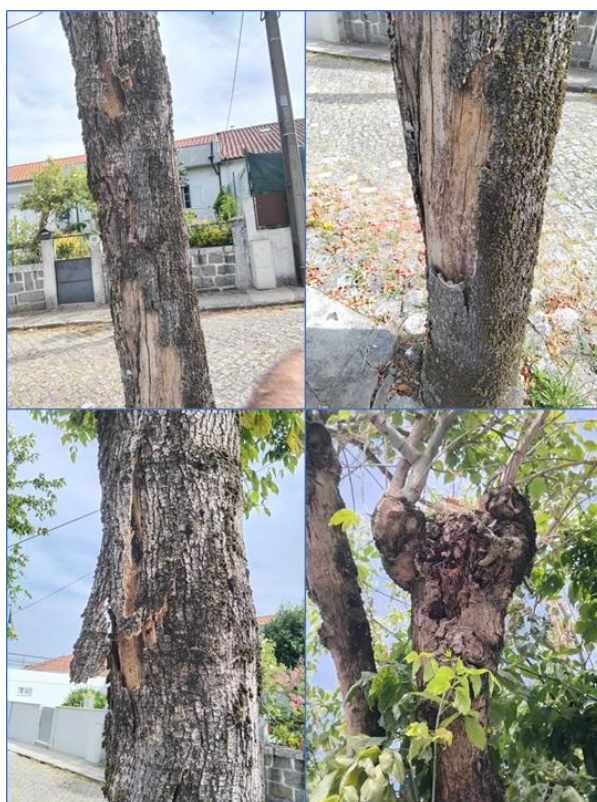
Figura 11 – Estado fitossanitário da árvore

Observam-se cavidades e degradação da madeira em diversas pernadas principais, bem como um acentuado destacamento da casca ao longo do tronco, conjunto de defeitos que evidencia um processo de degradação estrutural com potencial para reduzir a capacidade resistente do exemplar.

O conjunto das alterações observadas revela um avançado processo de degradação fisiológica e estrutural, comprometendo a estabilidade biomecânica do exemplar e traduzindo um reduzido potencial de recuperação (Figura 11).

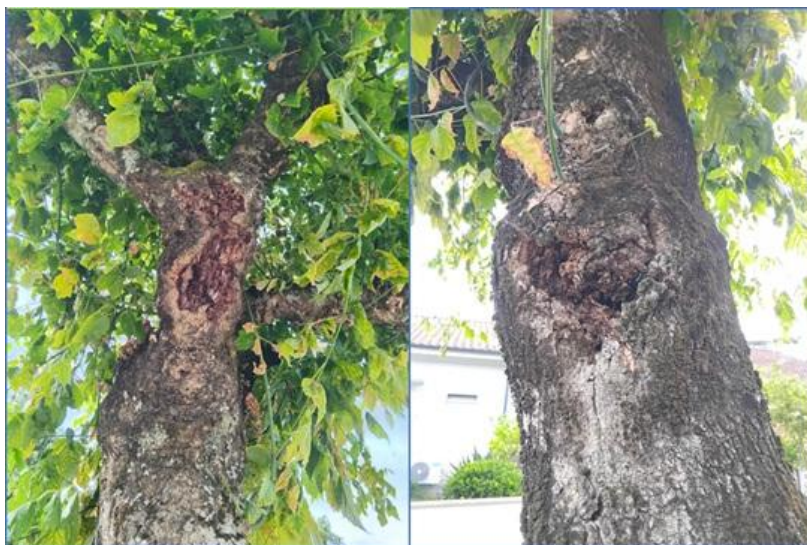
Figura 14 – Estado fitossanitário da árvore

Destaca-se, contudo, a presença de uma cavidade de grandes dimensões ao nível do tronco, localizada junto à inserção da copa e associada à degradação dos tecidos lenhosos. Pela sua localização numa zona estruturalmente crítica do exemplar, este defeito assume particular relevância biomecânica.

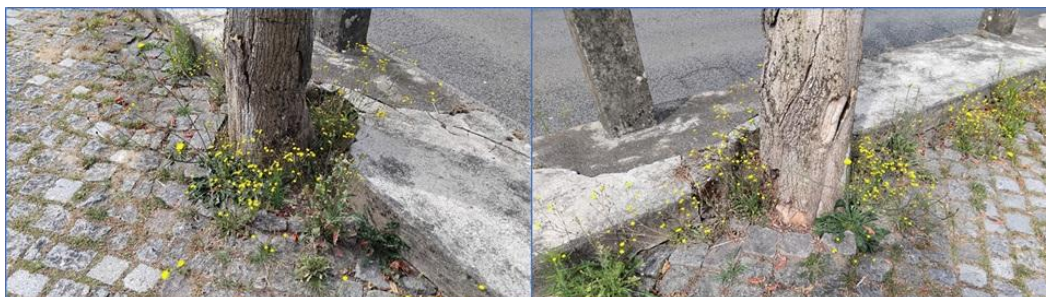
Figura 17 – Aspecto da implantação da árvore

O exemplar encontra-se implantado num espaço exíguo, sem possibilidade de ampliação da área disponível para o desenvolvimento radicular (Figura 17).

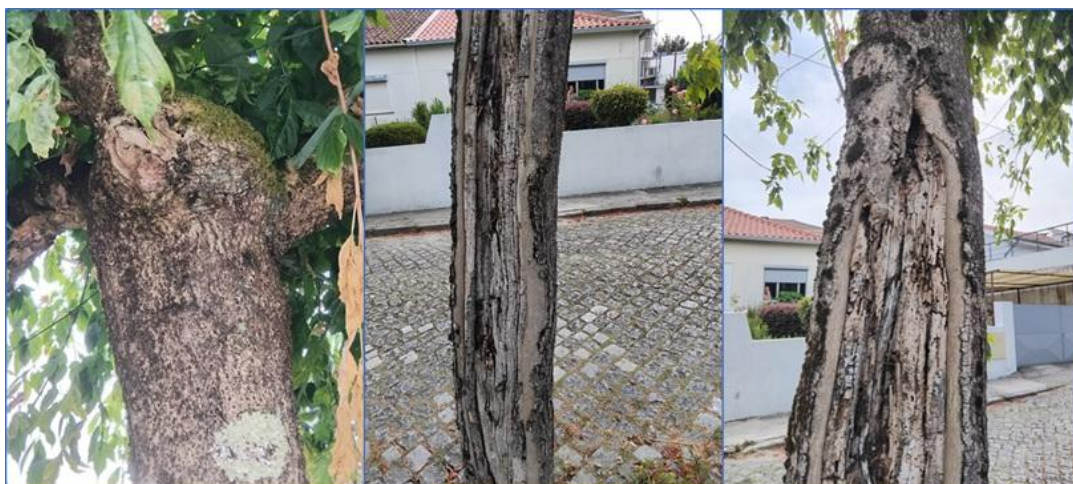
Figura 20 – Estado fitossanitário da árvore

Observam-se cavidades e degradação da madeira em diversas pernadas principais, bem como uma extensa lesão longitudinal ao nível do tronco, associada à degradação dos tecidos lenhosos. Pela sua localização no principal elemento estrutural do exemplar, este defeito assume particular relevância biomecânica, traduzindo uma redução progressiva da sua capacidade resistente.

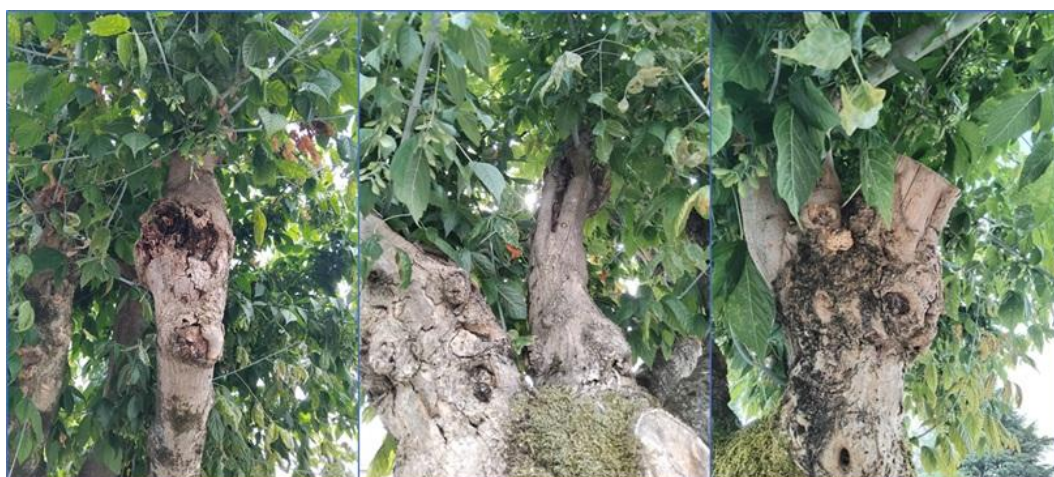
Figura 23 – Estado fitossanitário da árvore

Observam-se cavidades e degradação da madeira em diversas pernas principais, traduzindo uma redução localizada da capacidade resistente dos órgãos afetados.

O conjunto dos defeitos estruturais identificados nas pernas principais, associado ao declínio fisiológico observado, traduz um comprometimento da integridade biomecânica do exemplar e um reduzido potencial de recuperação (Figura 23).

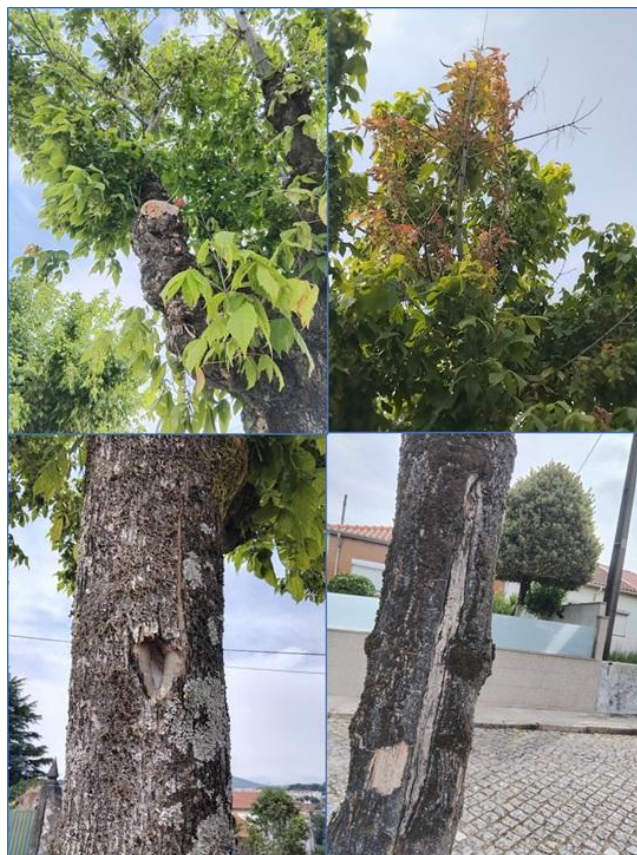
Figura 26 – Estado fitossanitário da árvore

Observam-se cavidades e degradação da madeira nas pernas principais, bem como zonas localizadas de necrose da casca. Estes defeitos favorecem a perda progressiva de capacidade resistente dos órgãos afetados.

O declínio fisiológico observado, associado à degradação da madeira nas pernas principais e às zonas de necrose da casca, traduz uma perda significativa de vitalidade e um reduzido potencial de recuperação (Figura 26).

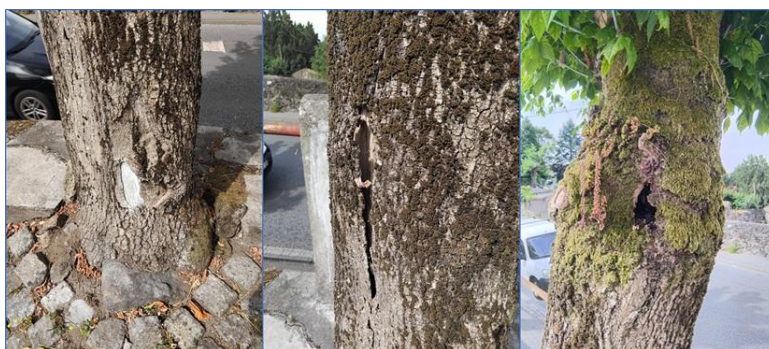
Figura 29 – Estado fitossanitário da árvore

O exemplar evidencia um declínio fisiológico, compatível com um estado fitossanitário desfavorável, observando-se já sinais de acentuado *dieback* e transparência da copa. Observam-se várias cavidades e degradação dos tecidos lenhosos ao nível do tronco. O conjunto dos defeitos fisiológicos e estruturais observados revela um processo de degradação já instalado, comprometendo progressivamente a integridade biomecânica do exemplar e reduzindo significativamente a sua expectativa de vida útil funcional (Figura 29).

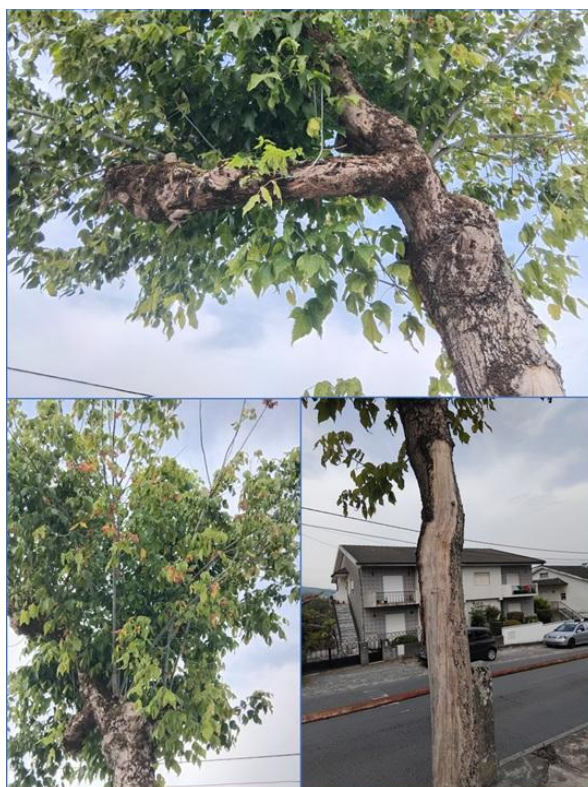
Figura 32 – Estado fitossanitário da árvore

O exemplar apresenta sintomas compatíveis com um estado fitossanitário desfavorável, observando-se já sinais de acentuado *dieback* e transparência da copa. Observam-se cavidades e degradação da madeira nas pernas principais, bem como um extenso destacamento da casca ao nível do tronco. Estes defeitos estruturais evidenciam uma degradação significativa dos tecidos lenhosos e traduzem uma redução progressiva da capacidade resistente do exemplar.

O conjunto dos defeitos estruturais observados, em particular o destacamento extenso da casca e a degradação da madeira nas pernas principais, associado ao declínio fisiológico evidenciado pela copa, traduz um comprometimento relevante da integridade biomecânica do exemplar e um reduzido potencial de recuperação (Figura 32).

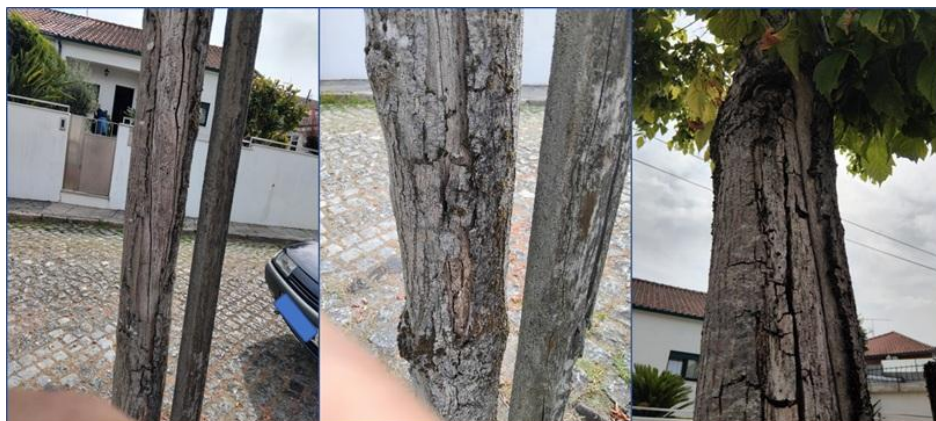
Figura 35 – Estado fitossanitário da árvore

Identifica-se uma extensa lesão longitudinal ao nível do tronco, desenvolvendo-se desde o colo radicular até à base da copa, associada à degradação dos tecidos lenhosos. Pela sua extensão e localização, este defeito estrutural assume particular relevância biomecânica, por incidir sobre o principal elemento resistente do exemplar.

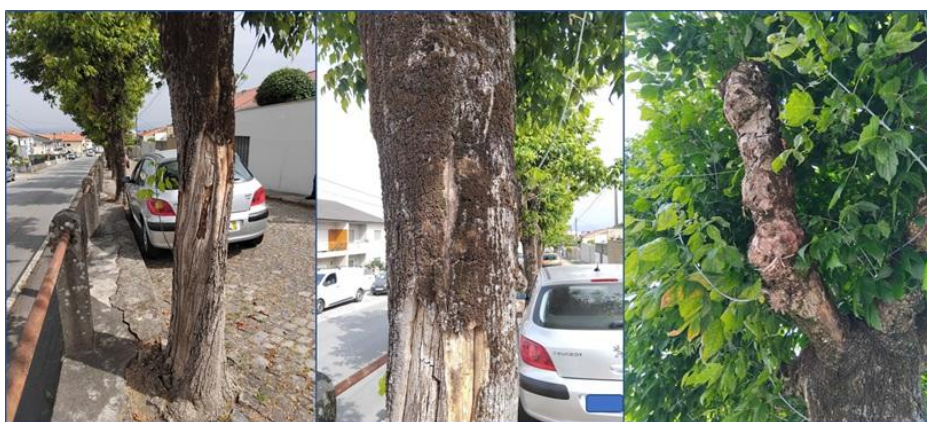
Figura 38 – Estado fitossanitário da árvore

Identifica-se uma extensa lesão longitudinal ao nível do tronco, desenvolvendo-se desde o colo radicular até sensivelmente dois terços da sua altura, associada à degradação dos tecidos lenhosos. Observam-se ainda sinais de degradação da madeira nas pernasadas principais. Pela sua extensão e localização no principal elemento estrutural do exemplar, a lesão do tronco constitui o defeito de maior relevância biomecânica.

A conjugação do declínio fisiológico observado com a extensa lesão longitudinal do tronco traduz um comprometimento significativo da capacidade resistente do tronco, principal elemento estrutural do exemplar, reduzindo o seu potencial de recuperação e a respetiva vida útil funcional (Figura 38).

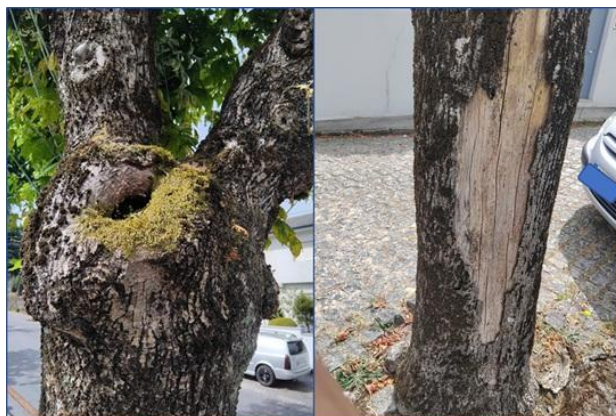
Figura 41 – Estado fitossanitário da árvore

Identifica-se uma lesão de grandes dimensões localizada aproximadamente aos dois terços da altura do tronco, associada a cavidades e degradação da madeira nas pernadas principais. A localização desta lesão, num elemento estrutural fundamental do exemplar, confere-lhe particular relevância do ponto de vista biomecânico.

O conjunto dos defeitos estruturais observados, em particular a lesão estrutural identificada ao nível do tronco, associado ao declínio fisiológico evidenciado pela copa, traduz um comprometimento relevante da integridade biomecânica do exemplar e um reduzido potencial de recuperação (Figura 41).

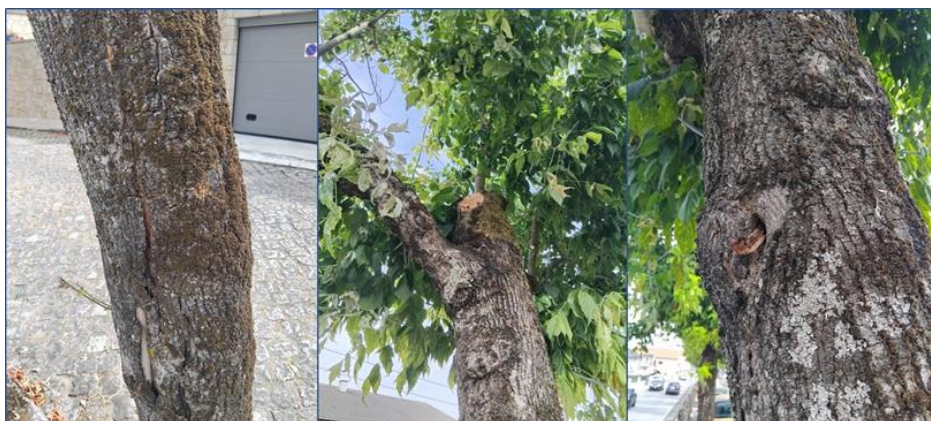
Figura 44 – Estado fitossanitário da árvore

Observa-se uma lesão ao nível do tronco, associada a um extenso destacamento da casca que afeta grande parte do seu perímetro, bem como cavidades e degradação da madeira nas pernadas principais. A expressão deste defeito evidencia uma degradação estrutural significativa do tronco.

O destacamento extenso da casca, associado à degradação estrutural observada e ao declínio fisiológico do exemplar, traduz um comprometimento relevante da integridade biomecânica e um reduzido potencial de recuperação (Figura 44).

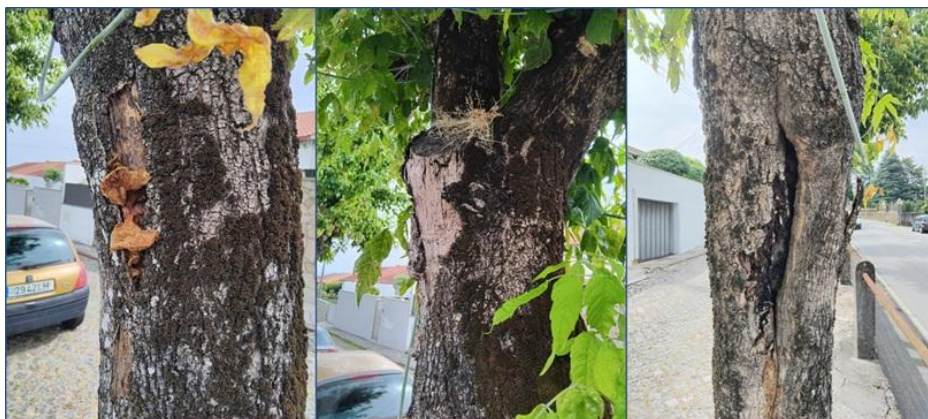
Figura 47 – Estado fitossanitário da árvore

Identifica-se uma extensa lesão longitudinal ao nível do tronco, associada a fissuramento e destacamento parcial da casca, bem como cavidades e degradação da madeira nas pernasadas principais. Identificam-se ainda corpos frutíferos de fungos lenhícolas, cuja presença constitui um indicador da degradação dos tecidos lenhosos e da consequente redução progressiva da capacidade resistente dos órgãos afetados. A conjugação do declínio fisiológico observado com os defeitos estruturais identificados, em particular a lesão do tronco e a degradação fúngica da madeira, traduz um comprometimento relevante da integridade biomecânica do exemplar, revelando um reduzido potencial de recuperação e uma diminuição da sua vida útil funcional (Figura 47).

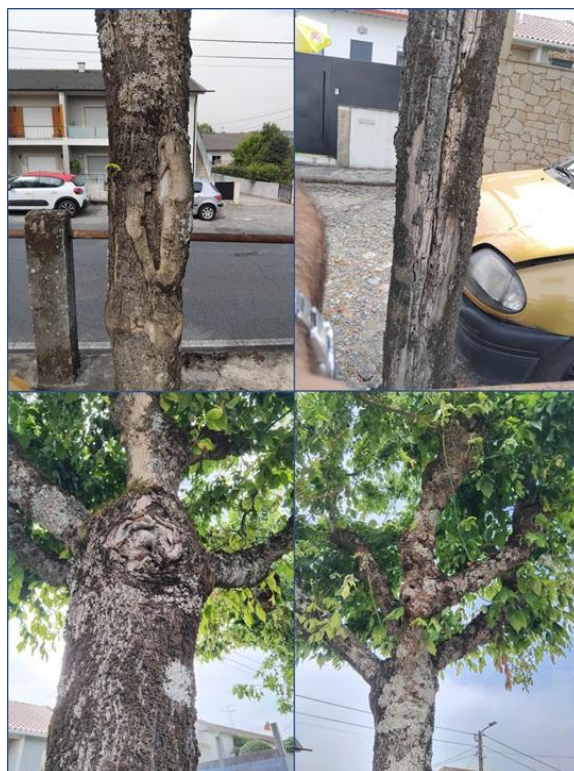
Figura 50 – Estado fitossanitário da árvore

O exemplar evidencia um estado fitossanitário desfavorável, caracterizado por sinais de *dieback* e transparência da copa, indicadores de perda progressiva de vitalidade. Identificam-se duas lesões distintas ao nível do tronco, localizadas em faces opostas, destacando-se uma extensa lesão longitudinal que se desenvolve ao longo de praticamente toda a altura do tronco, associada a fissuramento e destacamento da casca, e uma segunda lesão de menores dimensões, com degradação dos tecidos lenhosos. Observam-se ainda cavidades e degradação da madeira nas pernasadas principais. Pela sua localização e extensão, as lesões do tronco assumem particular relevância biomecânica por incidirem sobre o principal elemento estrutural do exemplar.

A conjugação do declínio fisiológico com as extensas lesões observadas ao nível do tronco traduz um comprometimento significativo da capacidade resistente do principal elemento estrutural do exemplar, revelando um reduzido potencial de recuperação e uma diminuição da respetiva vida útil funcional (Figura 50).

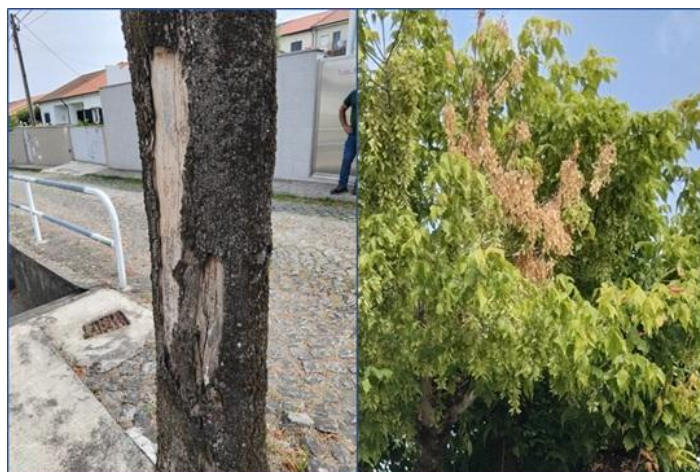
Figura 53 – Estado fitossanitário da árvore

Observa-se uma extensa lesão ao nível do tronco, associada a destacamento da casca e degradação dos tecidos lenhosos, bem como cavidades e degradação da madeira nas pernadas principais. Pela sua localização ao nível do tronco, este defeito estrutural assume particular relevância biomecânica, traduzindo uma redução da capacidade resistente do principal elemento estrutural do exemplar.

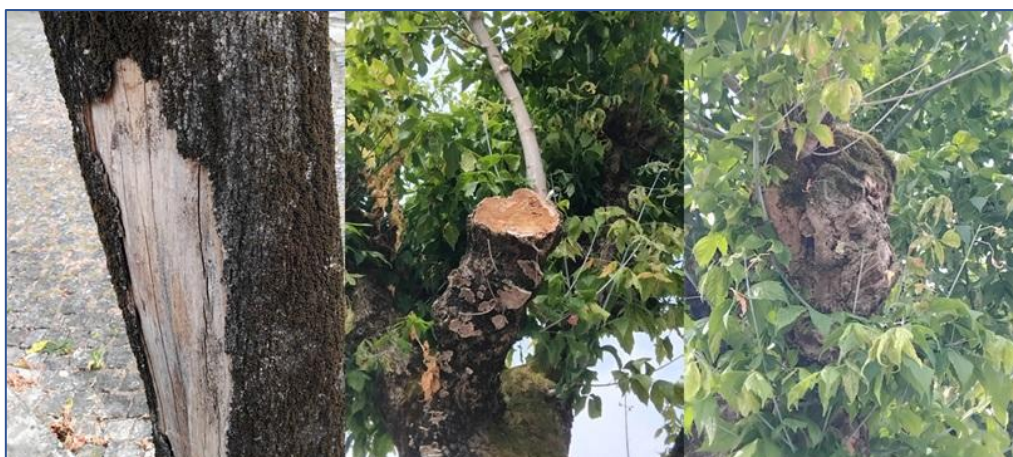
Figura 56 – Estado fitossanitário da árvore

Identifica-se uma lesão de grandes dimensões ao nível do tronco, associada a destacamento da casca e degradação dos tecidos lenhosos, coexistindo com cavidades e degradação da madeira nas pernadas principais. A expressão destes defeitos evidencia uma degradação estrutural significativa dos principais elementos estruturais do exemplar.

A degradação estrutural observada ao nível do tronco, conjugada com o declínio fisiológico evidenciado pela copa, traduz uma redução progressiva da capacidade resistente do exemplar e uma diminuição da sua vida útil funcional (Figura 56).

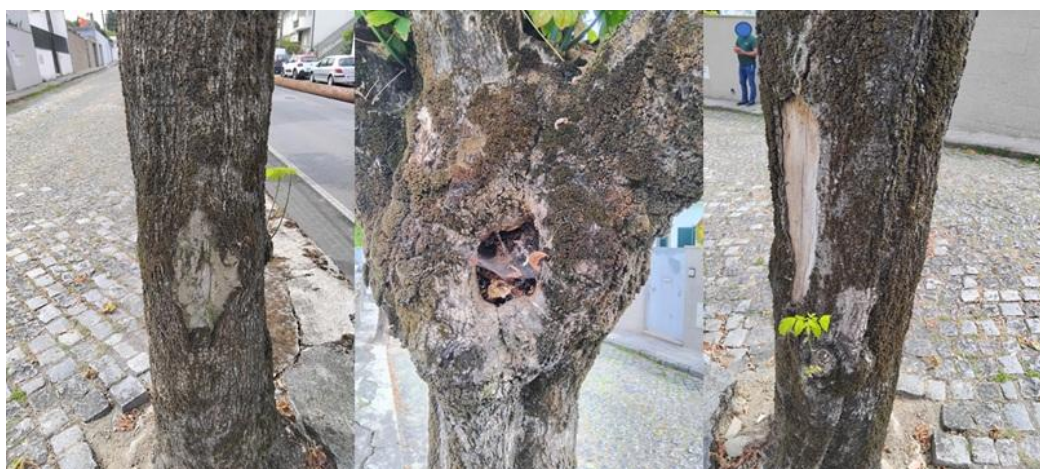
Figura 59 – Estado fitossanitário da árvore

Identificam-se duas lesões distintas ao nível do tronco, localizadas em faces opostas e associadas a destacamento da casca, coexistindo com cavidades e degradação da madeira nas pernasadas principais. Pela sua distribuição por diferentes elementos estruturais do exemplar, este conjunto de defeitos traduz uma redução progressiva da respetiva capacidade resistente.

O conjunto dos defeitos estruturais identificados, associado ao declínio fisiológico evidenciado pela copa, traduz um comprometimento relevante da integridade biomecânica do exemplar, reduzindo significativamente o seu potencial de recuperação (Figura 59).

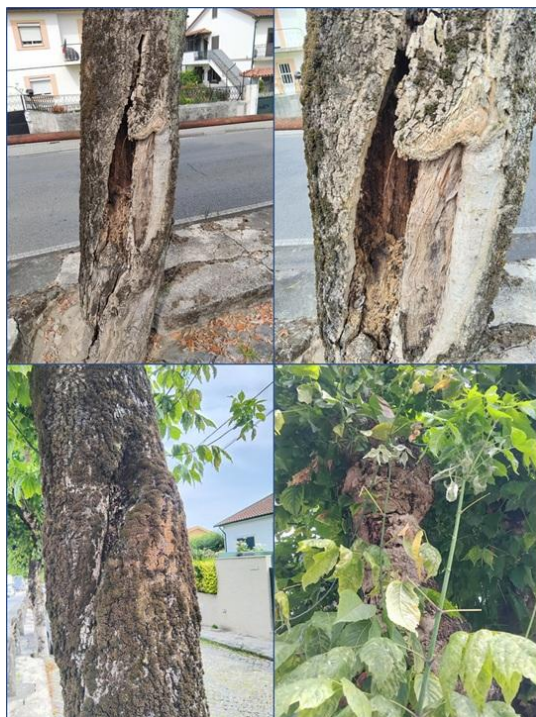
Figura 62 – Estado fitossanitário da árvore

O exemplar evidencia um estado fitossanitário desfavorável, caracterizado por sinais de *dieback* e transparência da copa, indicadores de perda progressiva de vitalidade. Observa-se uma extensa lesão ao nível do tronco, associada a destacamento da casca e degradação dos tecidos lenhosos. Observam-se ainda cavidades e degradação da madeira nas pernas principais. Pela sua localização ao nível do tronco, principal elemento resistente do exemplar, este defeito estrutural assume particular relevância do ponto de vista biomecânico.

A conjugação do declínio fisiológico observado com a extensa lesão do tronco e a degradação da madeira nas pernas principais traduz uma redução significativa da capacidade resistente do exemplar, revelando um reduzido potencial de recuperação e uma diminuição da sua vida útil funcional (Figura 62).

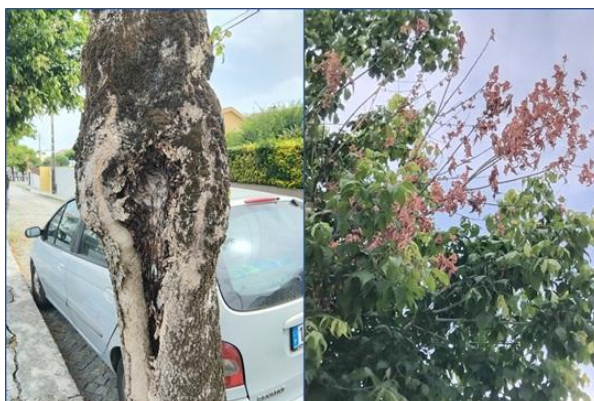
Figura 65 – Estado fitossanitário da árvore

Observa-se uma extensa lesão ao nível do tronco, associada a destacamento da casca e degradação dos tecidos lenhosos. Pela sua dimensão e localização no principal elemento estrutural do exemplar, este defeito assume particular relevância biomecânica.

A expressão da lesão estrutural observada ao nível do tronco, associada ao declínio fisiológico evidenciado pela copa, traduz um comprometimento relevante da integridade estrutural do exemplar, reduzindo significativamente o seu potencial de recuperação. (Figura 65).

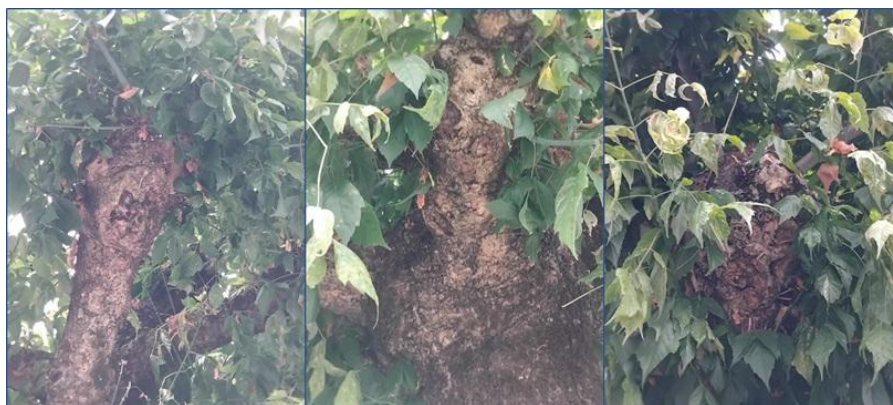
Figura 68 – Estado fitossanitário da árvore

O exemplar evidencia um estado fitossanitário desfavorável, caracterizado por sinais de *dieback* e transparência da copa, indicadores de perda progressiva de vitalidade. Observam-se cavidades e degradação da madeira em diversas pernas principais. Estes defeitos traduzem uma redução localizada da capacidade resistente dos órgãos estruturais afetados.

O declínio fisiológico observado, associado à degradação estrutural das pernas principais, traduz um comprometimento da integridade biomecânica do exemplar, revelando um reduzido potencial de recuperação (Figura 68).

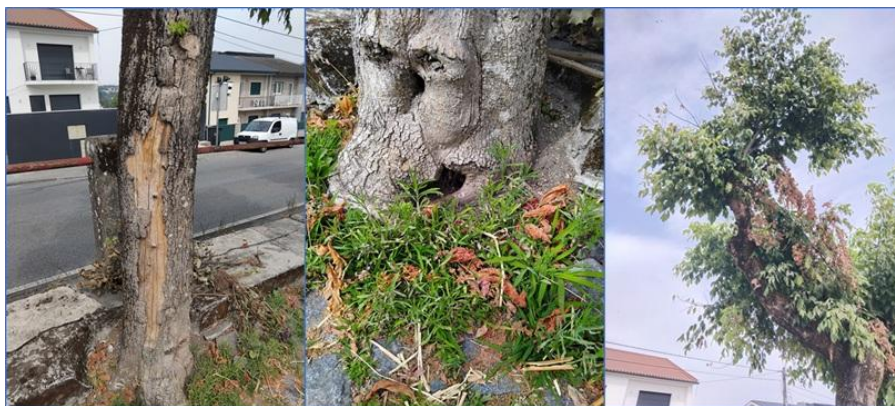
Figura 71 – Estado fitossanitário da árvore

Observa-se uma extensa lesão ao nível do tronco, associada a destacamento da casca e degradação dos tecidos lenhosos. Observam-se ainda cavidades e degradação da madeira nas pernas principais, bem como cavidades junto ao colo radicular, zona estrutural de particular importância para a estabilidade do exemplar.

A conjugação dos defeitos estruturais observados, em particular da lesão do tronco e das cavidades identificadas junto ao colo radicular, com o declínio fisiológico evidenciado pela copa, traduz um comprometimento significativo da integridade biomecânica do exemplar e um reduzido potencial de recuperação (Figura 71).

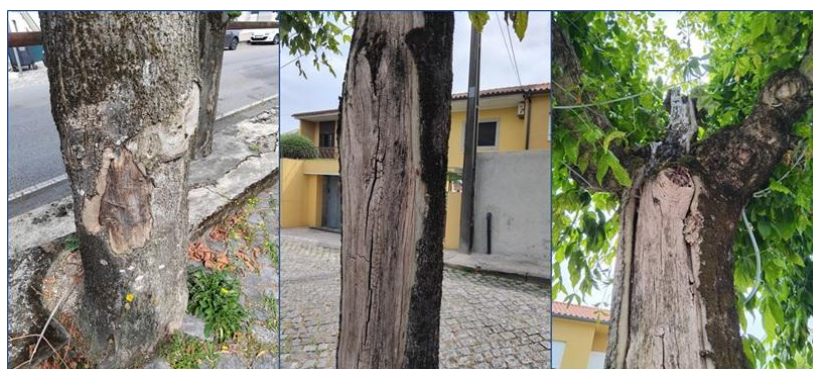
Figura 74 – Estado fitossanitário da árvore

Identificam-se duas lesões estruturais ao nível do tronco, localizadas em faces opostas, destacando-se uma extensa lesão longitudinal que se desenvolve desde pouco acima do colo radicular até à base da copa, associada a destacamento da casca e degradação dos tecidos lenhosos. Observam-se ainda cavidades e degradação da madeira nas pernasadas principais, bem como cavidades junto ao colo radicular. Pela extensão e localização dos defeitos identificados, verifica-se um comprometimento progressivo dos principais elementos estruturais do exemplar.

A conjugação do declínio fisiológico com as extensas lesões do tronco e os defeitos estruturais identificados junto ao colo radicular traduz uma redução significativa da capacidade resistente do exemplar, revelando um reduzido potencial de recuperação e uma diminuição da sua vida útil funcional (Figura 74).

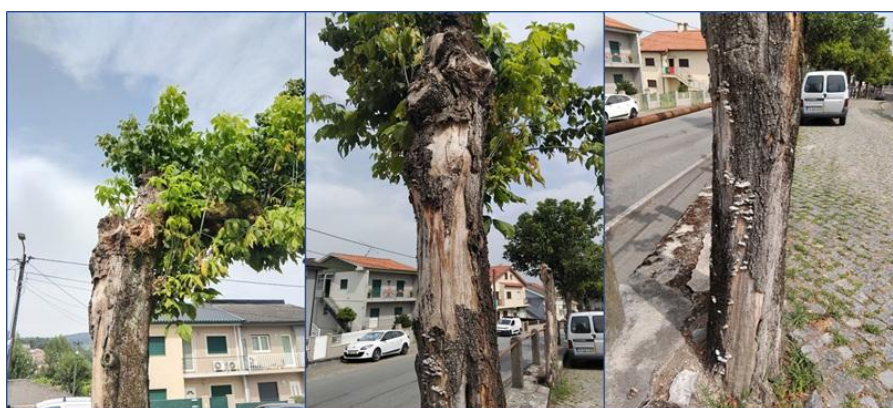
Figura 77 – Estado fitossanitário da árvore

Verifica-se que uma parte significativa do tronco apresenta destacamento da casca e degradação dos tecidos lenhosos, bem como presença de corpos frutíferos de fungos lenhícolas ao longo do tronco, indicadores de um processo de degradação estrutural já instalado.

A conjugação da degradação observada ao nível do tronco com os defeitos existentes nas zonas de corte das pernadas principais traduz um comprometimento significativo da integridade biomecânica do exemplar, reduzindo o seu potencial de recuperação e a respetiva vida útil funcional (Figura 77).

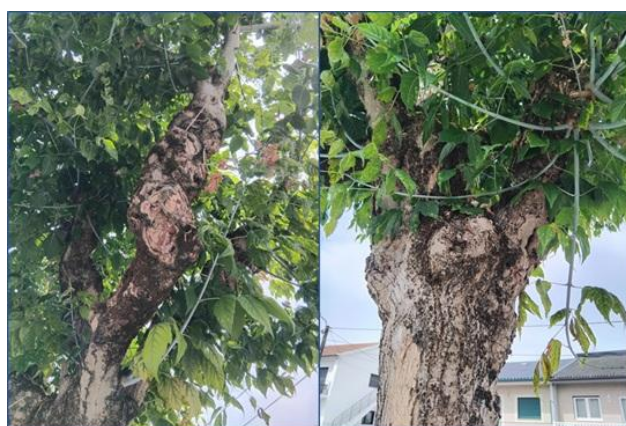
Figura 82 – Estado fitossanitário da árvore

O declínio fisiológico observado, associado à degradação estrutural das pernas principais e da base da copa, traduz um comprometimento da integridade biomecânica do exemplar, revelando um reduzido potencial de recuperação (Figura 82).

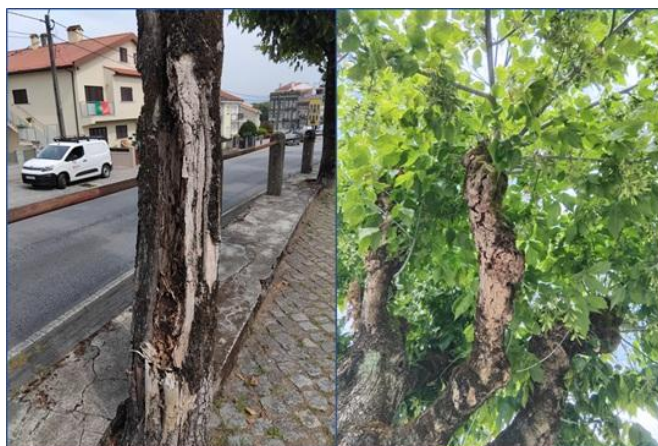
Figura 85 – Estado fitossanitário da árvore

A conjugação do declínio fisiológico com a extensa lesão do tronco e a degradação observada nas pernasadas principais traduz um comprometimento significativo da integridade biomecânica do exemplar, revelando um reduzido potencial de recuperação (Figura 85).

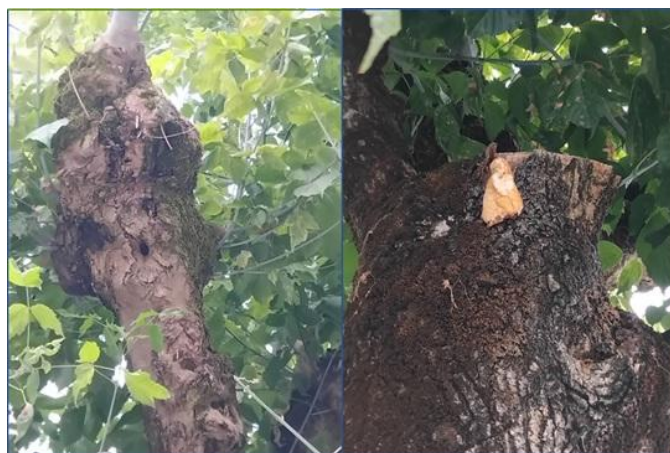
Figura 88 – Estado fitossanitário da árvore

O declínio fisiológico observado, associado às cavidades e à degradação da madeira identificadas nas pernadas principais e na base da copa, traduz um comprometimento da integridade biomecânica do exemplar e um reduzido potencial de recuperação (Figura 88).

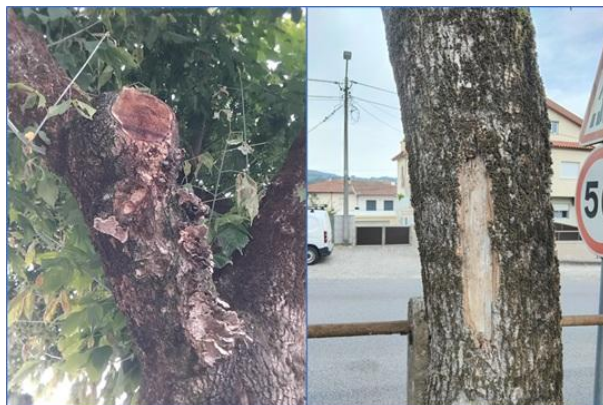
Figura 91 – Estado fitossanitário da árvore

O declínio fisiológico observado, conjugado com a degradação estrutural evidenciada pelas cavidades e pelos corpos frutíferos de fungos lenhícolas, traduz um comprometimento relevante da integridade biomecânica do exemplar e um reduzido potencial de recuperação (Figura 91).

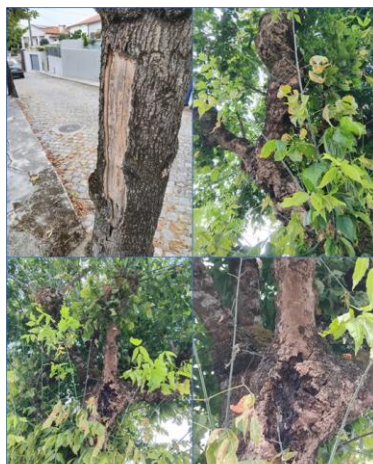
Figura 94 – Estado fitossanitário da árvore

A conjugação do declínio fisiológico com os defeitos estruturais identificados ao nível do tronco, nas pernas principais e na base da copa traduz um comprometimento

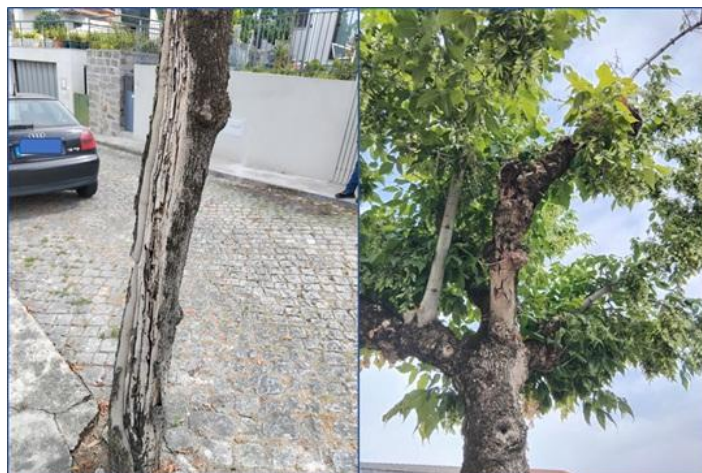
Figura 100 – Estado fitossanitário da árvore

O declínio fisiológico observado, associado aos defeitos estruturais identificados ao nível do tronco, traduz um comprometimento significativo da integridade biomecânica do exemplar, revelando um reduzido potencial de recuperação (Figura

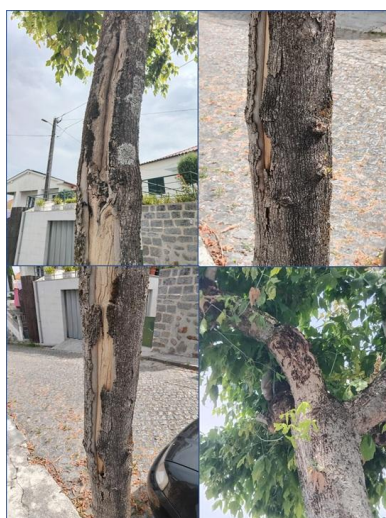
Figura 103 – Estado fitossanitário da árvore

A conjugação do declínio fisiológico com as extensas lesões estruturais observadas ao nível do tronco e nas pernasadas principais traduz uma redução significativa da capacidade resistente do exemplar, revelando um reduzido potencial de recuperação e uma diminuição da sua vida útil funcional (Figura 103).
