| <b>Processo</b> | <b>6354/2026</b> |
| <b>Local</b> | <b>Rua da Quinta do Capa – Freguesia de Gualtar</b> |
| <b>Assunto</b> | <b>Relatório de Avaliação Fitossanitária e de Estabilidade Biomecânica</b> |

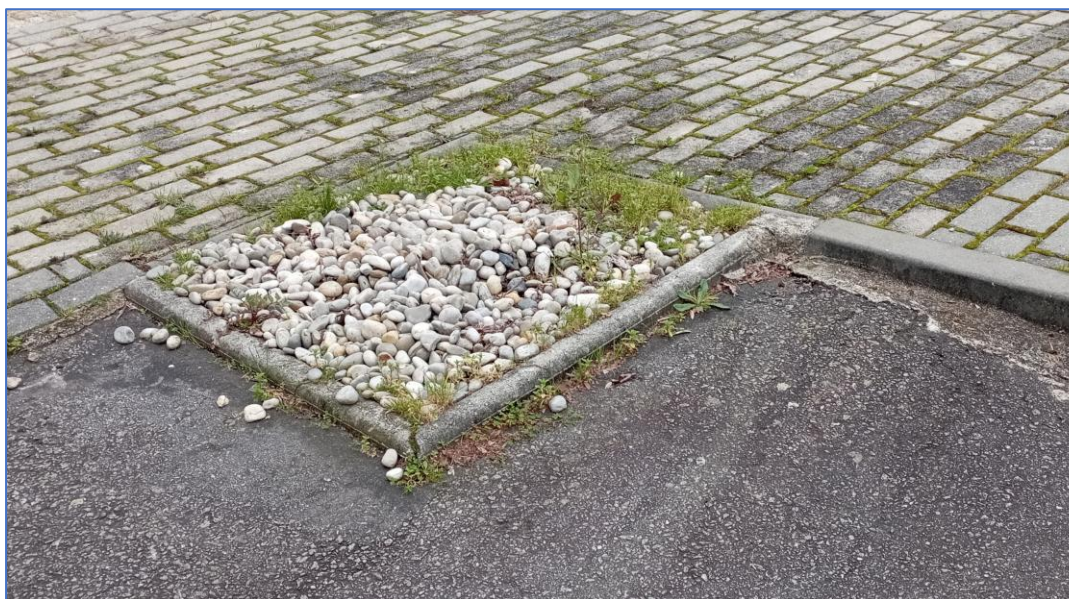
Figura 3 – Imagens do enquadramento da caldeira do ID01

Nesta caldeira não existe qualquer árvore instalada (Figura 3).

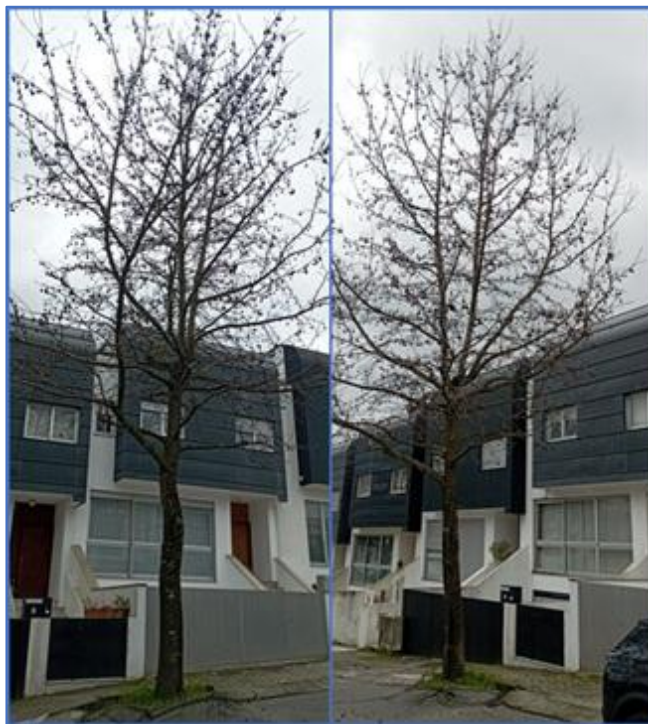
Figura 4 – Imagens do enquadramento da árvore instalada no ID02

Encontra-se instalado nesta caldeira um liquidâmbar de média/grande dimensão, não se tendo detetado a presença de feridas, nem problemas fitossanitários significativos, aparentando boa estabilidade geral (Figura 4).

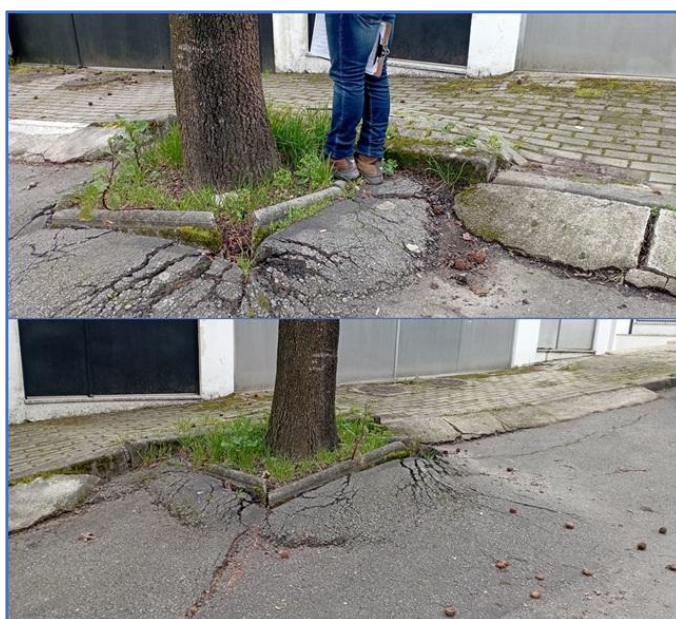
Figura 5 – Imagens de danos provocados pela árvore instalada no ID02

No entanto, as raízes estão já a danificar o pavimento, com consideráveis sinais de ondulação no solo, facto consideravelmente notório no passeio e no betuminoso, verificando-se já afetação da entrada da propriedade privada (Figura 5).

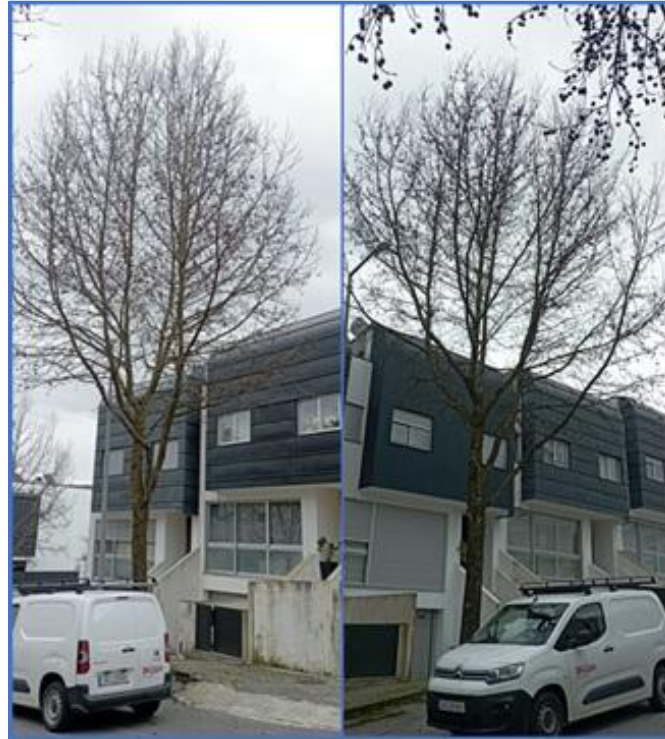
Figura 6 – Imagens do enquadramento da árvore instalada no ID03

Encontra-se instalado nesta caldeira um liquidâmbar de média/grande dimensão, não se tendo detetado a presença de feridas, nem problemas fitossanitários significativos, aparentando boa estabilidade geral (Figura 6).

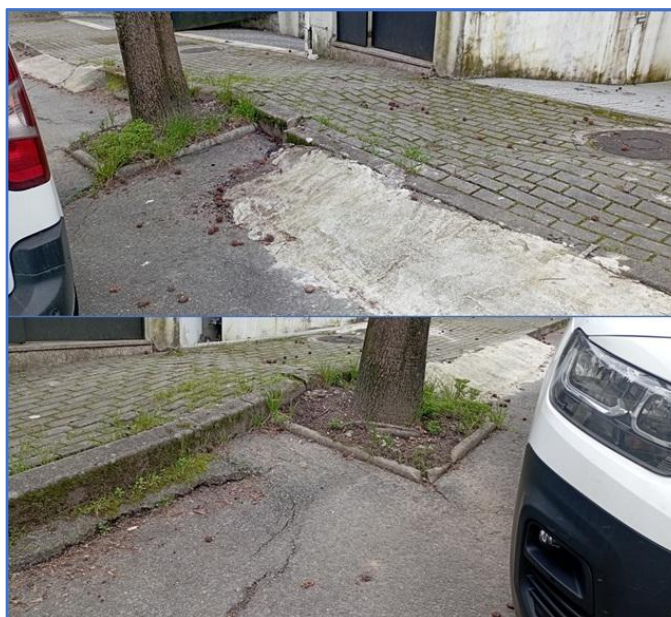
Figura 7 – Imagens de danos provocados pela árvore instalada no ID03

No entanto, as raízes estão já a danificar o pavimento, com consideráveis sinais de ondulação no solo, facto consideravelmente notório no passeio e no betuminoso, verificando-se já afetação da entrada da propriedade privada (Figura 7).

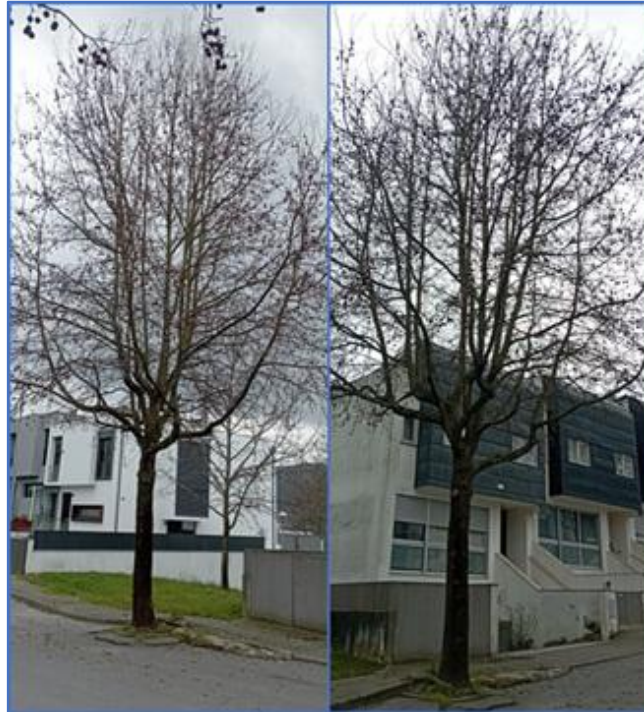
Figura 8 – Imagens do enquadramento da árvore instalada no ID04

Encontra-se instalado nesta caldeira um liquidâmbar de média/grande dimensão, não se tendo detetado a presença de feridas, nem problemas fitossanitários significativos, aparentando boa estabilidade geral (Figura 8).

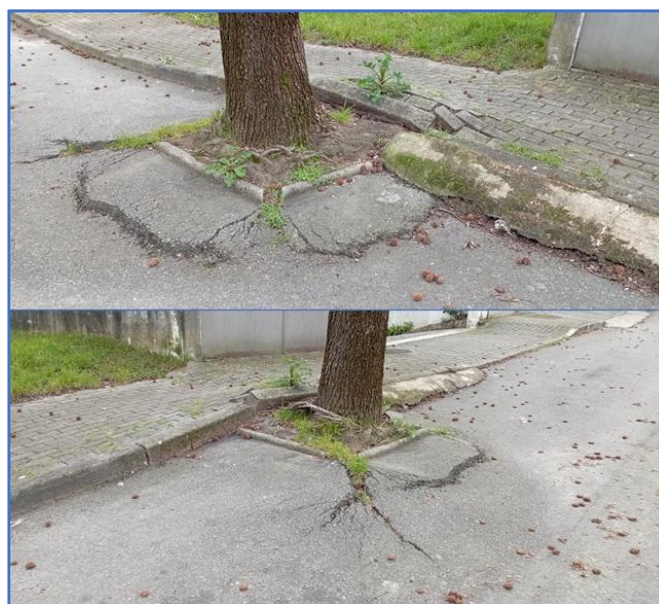
Figura 9 – Imagens de danos provocados pela árvore instalada no ID04

No entanto, as raízes estão já a danificar o pavimento, com consideráveis sinais de ondulação no solo, facto consideravelmente notório no passeio e no betuminoso, verificando-se já afetação da entrada da propriedade privada (Figura 9).

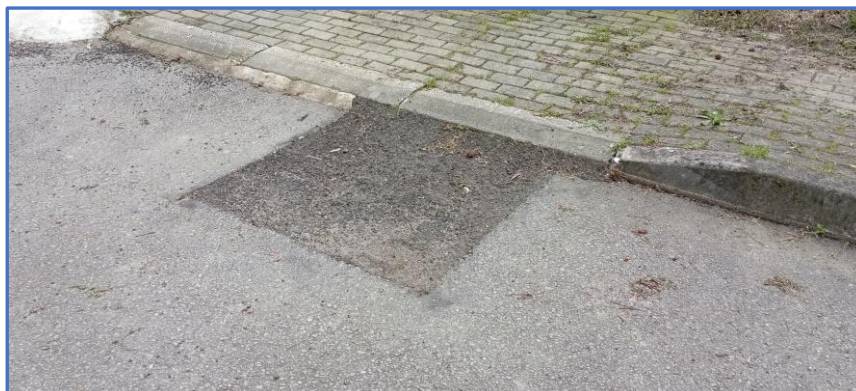
Figura 10 – Imagens do estado da caldeira do ID05

Nesta caldeira não existe qualquer árvore instalada. Mais, a caldeira encontra-se tapada com betuminoso (Figura 10).

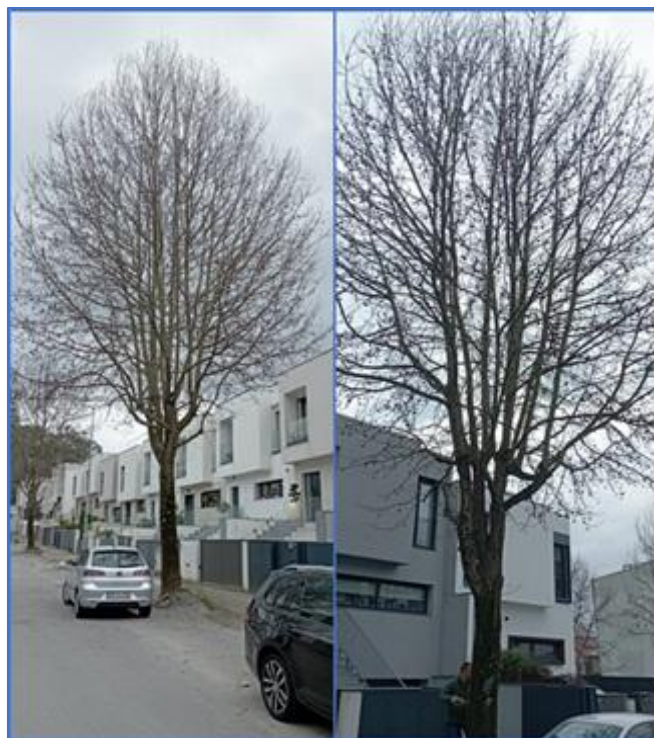
Figura 11 – Imagens do enquadramento da árvore instalada no ID06

Encontra-se instalado nesta caldeira um liquidâmbar de média/grande dimensão, não se tendo detetado a presença de feridas, nem problemas fitossanitários significativos, aparentando boa estabilidade geral (Figura 11).

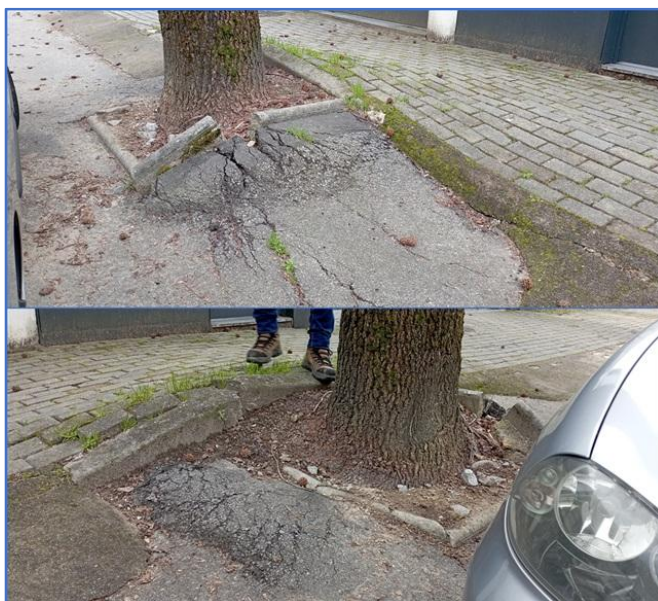
Figura 12 – Imagens de danos provocados pela árvore instalada no ID06

No entanto, as raízes estão já a danificar o pavimento, com consideráveis sinais de ondulação no solo, facto consideravelmente notório no passeio e no betuminoso, verificando-se já afetação da entrada da propriedade privada (Figura 12).

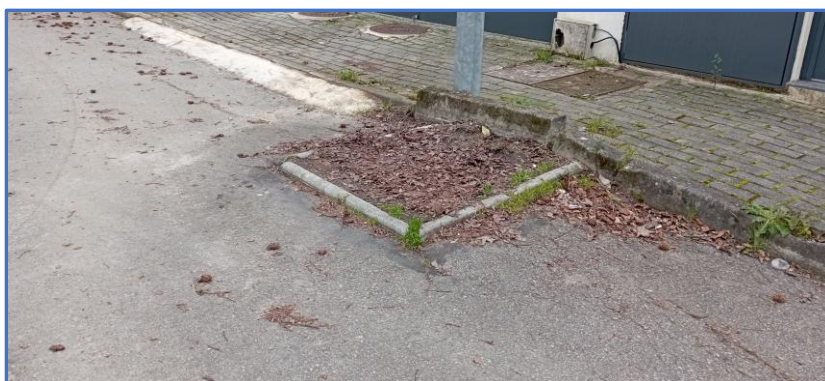
Figura 13 – Imagens de danos provocados junto à caldeira do ID07

Nesta caldeira não existe qualquer árvore instalada. No entanto, a árvore existente anteriormente já provocou estragos no passeio e no pavimento betuminoso (Figura 13).

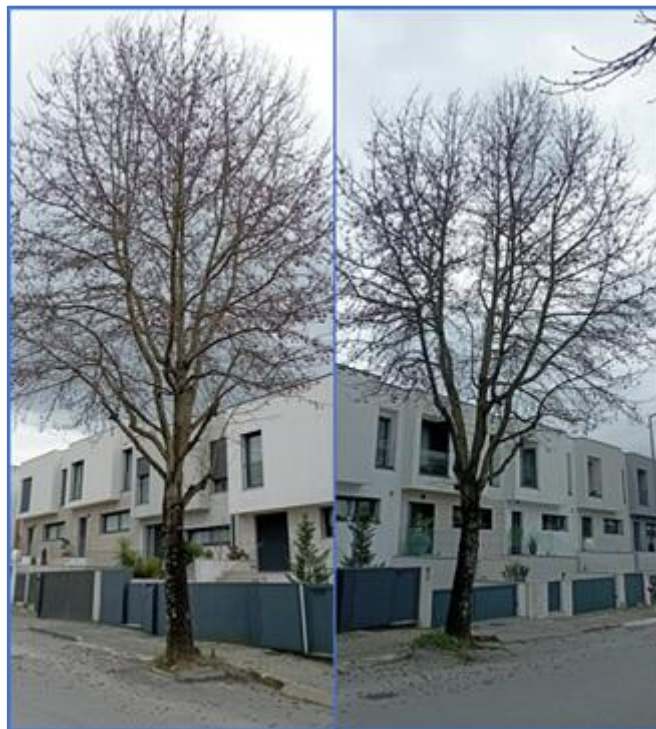
Figura 14 – Imagens do enquadramento da árvore instalada no ID08

Encontra-se instalado nesta caldeira um liquidâmbar de média/grande dimensão, não se tendo detetado a presença de feridas, nem problemas fitossanitários significativos, aparentando boa estabilidade geral (Figura 14).

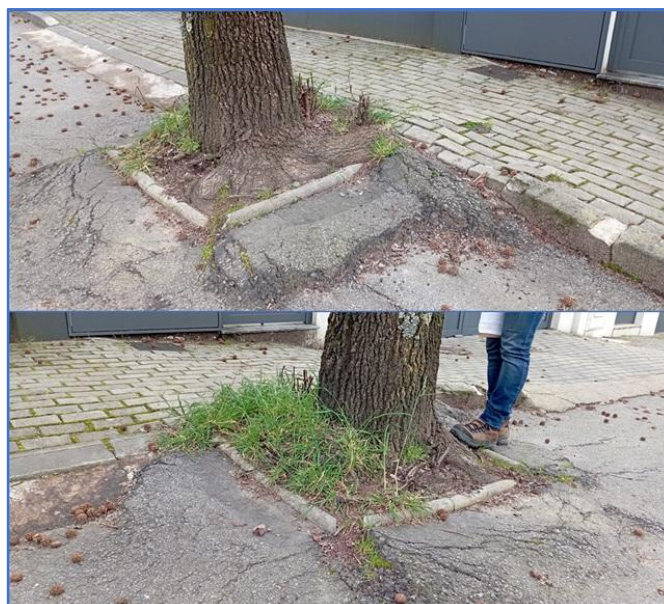
Figura 15 – Imagens de danos provocados junto à caldeira do ID08

No entanto, as raízes estão já a danificar o pavimento, com consideráveis sinais de ondulação no solo, facto consideravelmente notório no passeio e no betuminoso, verificando-se já afetação da entrada da propriedade privada (Figura 15).

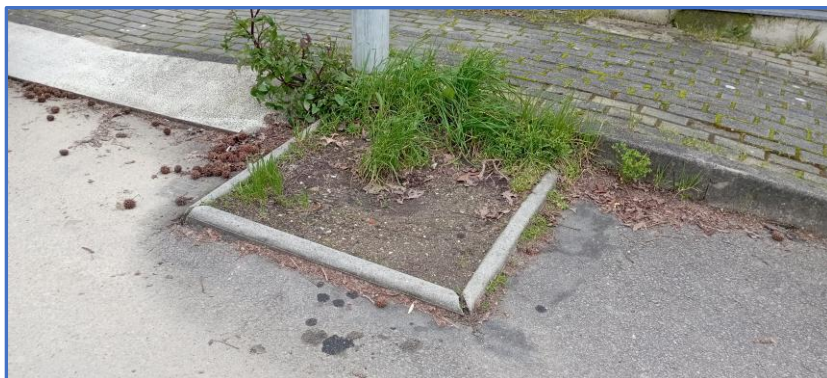
Figura 16 – Imagens do enquadramento da caldeira do ID09

Nesta caldeira não existe qualquer árvore instalada (Figura 16).

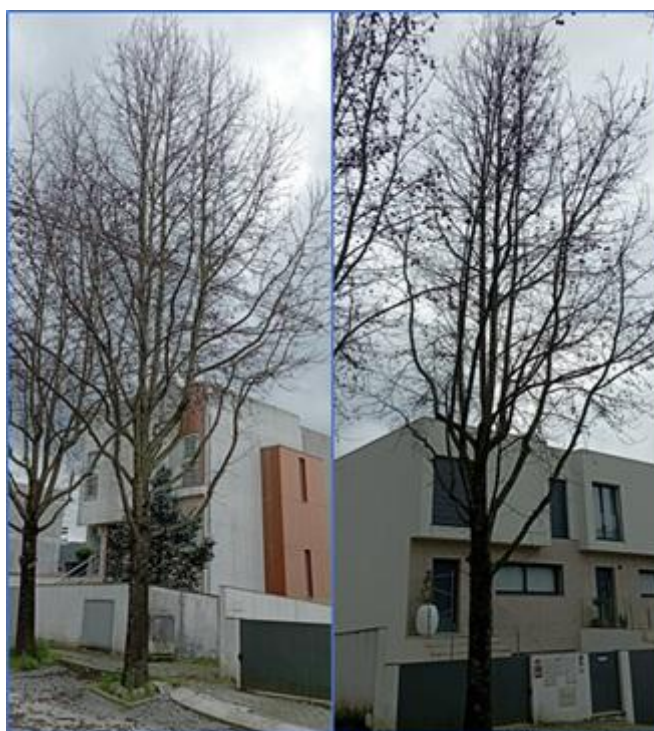
Figura 17 – Imagens do enquadramento da árvore instalada no ID10

Encontra-se instalado nesta caldeira um liquidâmbar de média/grande dimensão, não se tendo detetado a presença de feridas, nem problemas fitossanitários significativos, aparentando boa estabilidade geral (Figura 17).

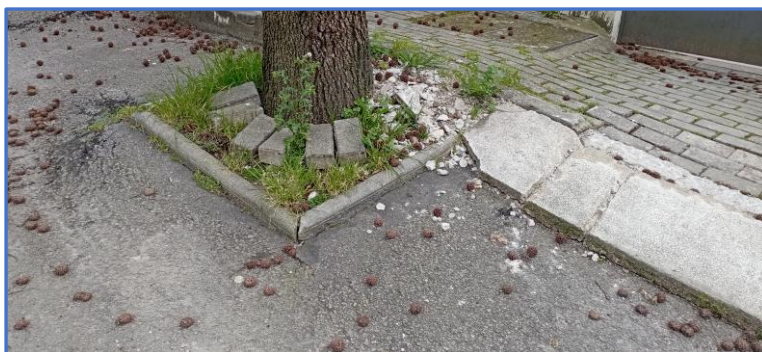
Figura 18 – Imagens de danos provocados junto à caldeira do ID10

No entanto, as raízes estão já a danificar o pavimento, com consideráveis sinais de ondulação no solo, facto consideravelmente notório no passeio e no betuminoso, verificando-se já afetação da entrada da propriedade privada (Figura 18).

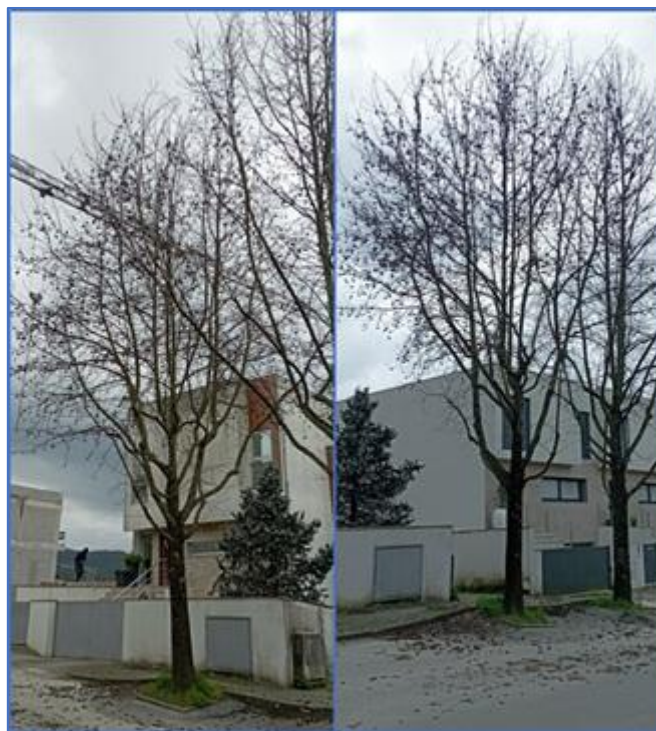
Figura 19 – Imagens do enquadramento da árvore instalada no ID11

Encontra-se instalado nesta caldeira um liquidâmbar de média/grande dimensão, não se tendo detetado a presença de feridas, nem problemas fitossanitários significativos, aparentando boa estabilidade geral (Figura 19).

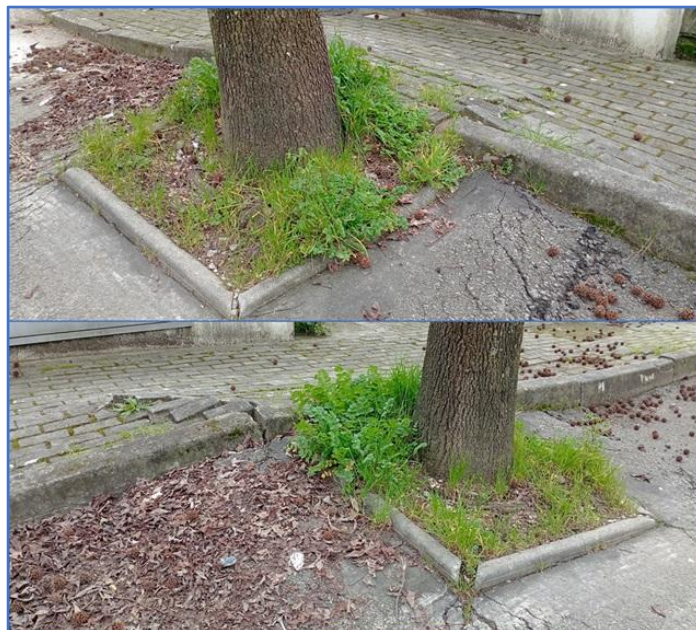
Figura 20 – Imagens de danos provocados junto à caldeira do ID11

No entanto, as raízes estão já a danificar o pavimento, com consideráveis sinais de ondulação no solo, facto consideravelmente notório no passeio e no pavimento betuminoso (Figura 20).

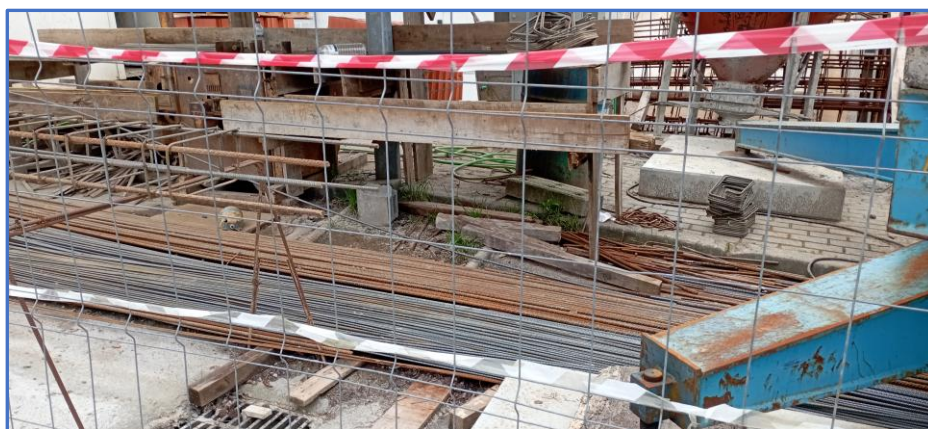
Figura 21 – Imagens do enquadramento da caldeira do ID12

Nesta caldeira não existe qualquer árvore instalada (Figura 21).

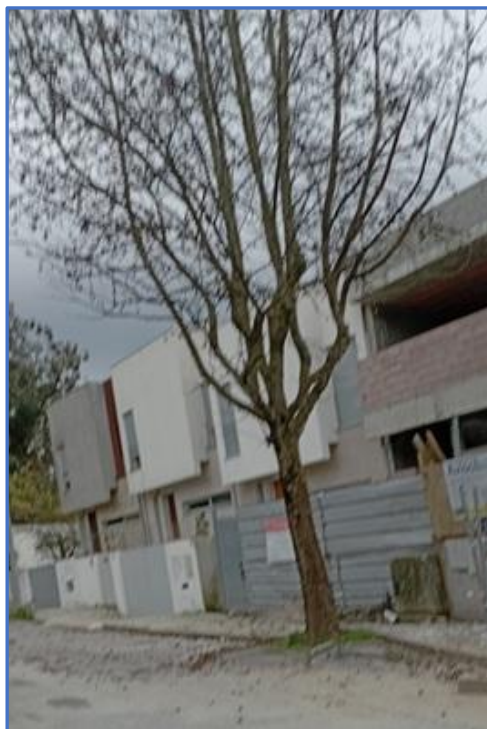
Figura 22 – Imagens do enquadramento da árvore instalada no ID13

Encontra-se instalado nesta caldeira um liquidâmbar de média/grande dimensão, não se tendo detetado a presença de feridas, nem problemas fitossanitários significativos, aparentando boa estabilidade geral (Figura 22).

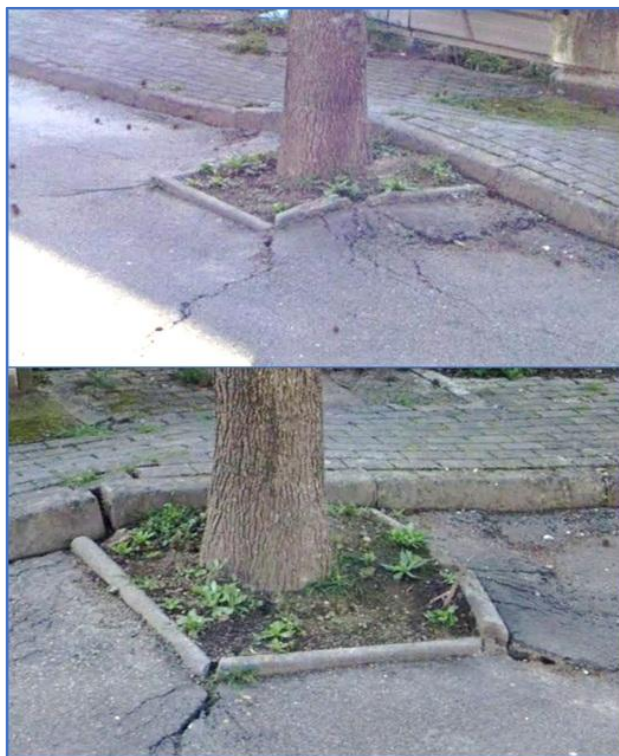
Figura 23 – Imagens de danos provocados junto à caldeira do ID13

No entanto, as raízes estão já a danificar o pavimento, com consideráveis sinais de ondulação no solo, facto consideravelmente notório no passeio e no betuminoso, verificando-se já afetação da entrada da propriedade privada (Figura 23).

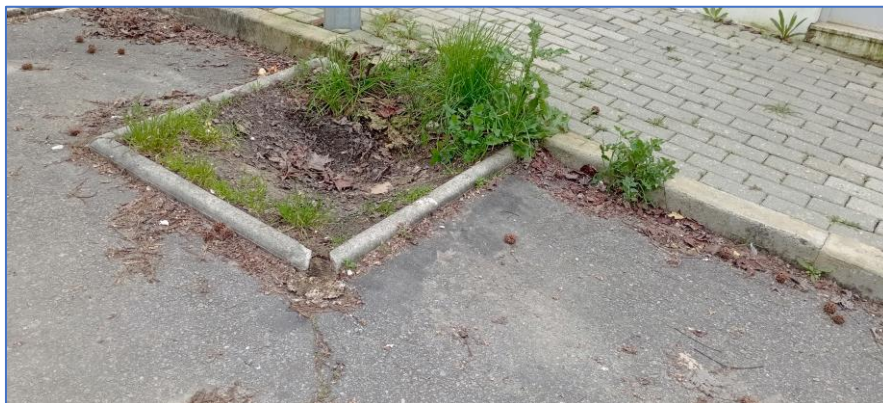
Figura 24 – Imagens do enquadramento da caldeira do ID14

Nesta caldeira não existe qualquer árvore instalada (Figura 24).

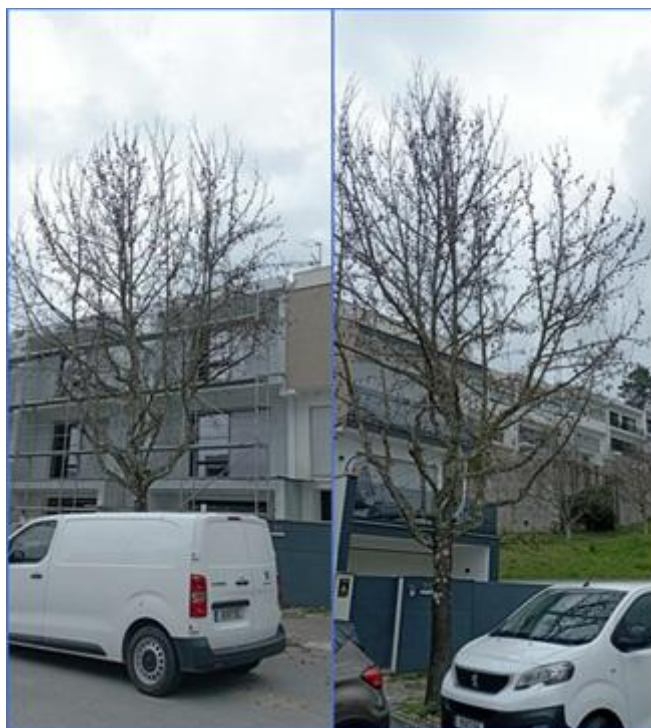
Figura 24 – Imagens do enquadramento da árvore instalada no ID15

Encontra-se instalado nesta caldeira um liquidâmbar de média/grande dimensão, não se tendo detetado a presença de feridas, nem problemas fitossanitários significativos, aparentando boa estabilidade geral (Figura 24).

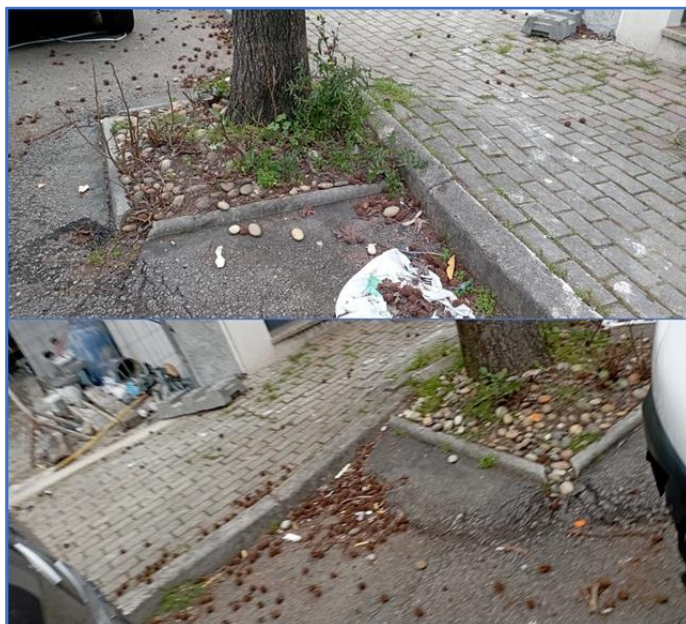
Figura 25 – Imagens de danos provocados junto à caldeira do ID15

No entanto, as raízes estão já a danificar o pavimento, com consideráveis sinais de ondulação no solo, facto consideravelmente notório no passeio e no betuminoso, verificando-se já afetação da entrada da propriedade privada (Figura 25).

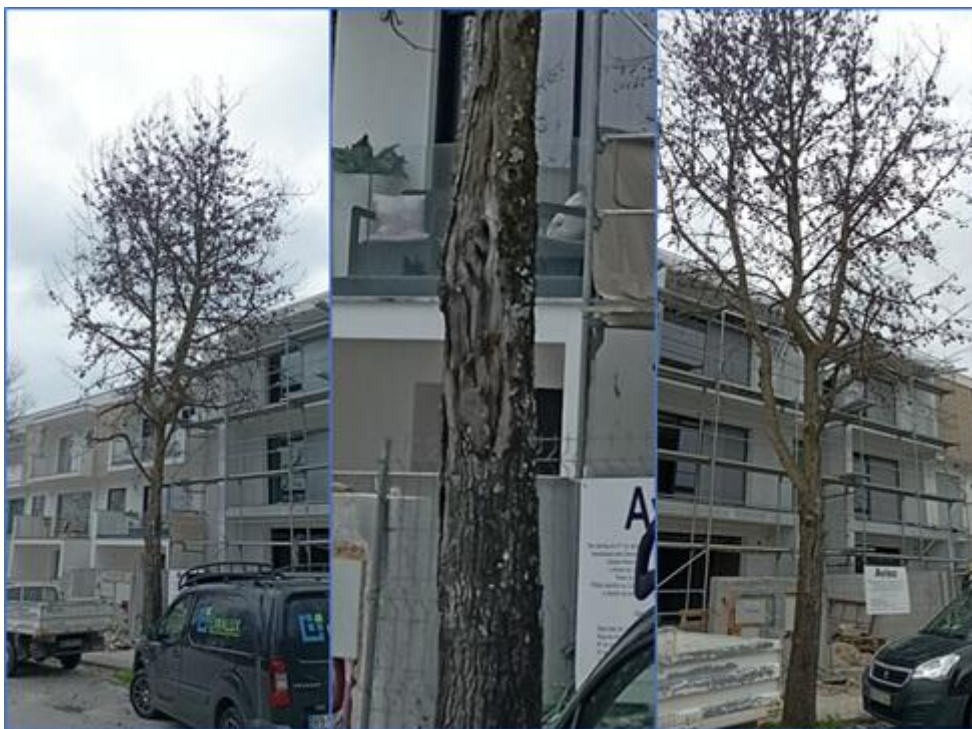
Figura 26 – Imagens do enquadramento da árvore instalada no ID16

Encontra-se instalado nesta caldeira um liquidâmbar de média/grande dimensão. No entanto, talvez devido a podas inadequadas, o mesmo apresenta copa desequilibrada e a presença de feridas de uma enorme ferida no caule, que poderá colocar em causa a sua estabilidade biomecânica (Figura 26).

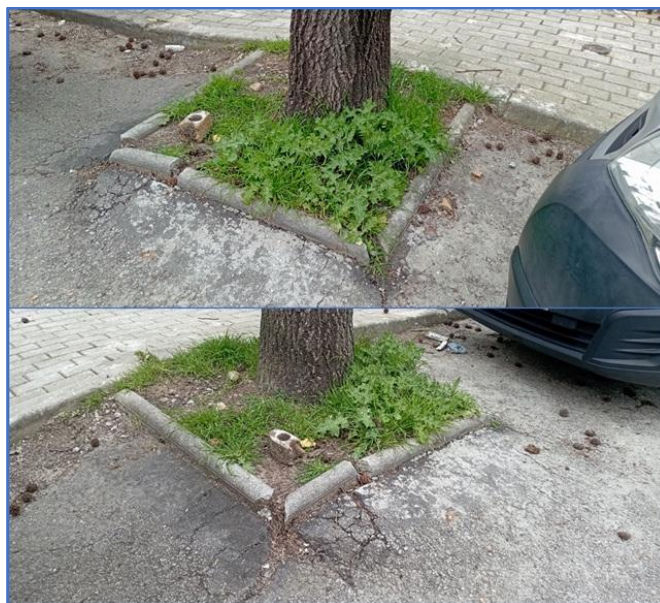
Figura 27 – Imagens de danos provocados junto à caldeira do ID16

No entanto, as raízes estão já a danificar o pavimento, com consideráveis sinais de ondulação no solo, facto consideravelmente notório no passeio e no betuminoso, verificando-se já afetação da entrada da propriedade privada (Figura 27).

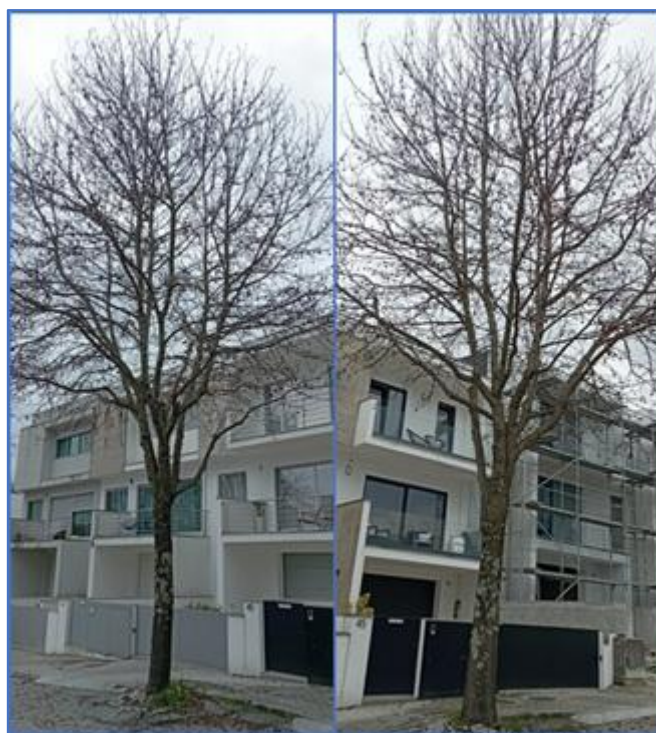
Figura 27 – Imagens do enquadramento da árvore instalada no ID17

Encontra-se instalado nesta caldeira um liquidâmbar de média/grande dimensão, não se tendo detetado a presença de feridas, nem problemas fitossanitários significativos, aparentando boa estabilidade geral (Figura 27).

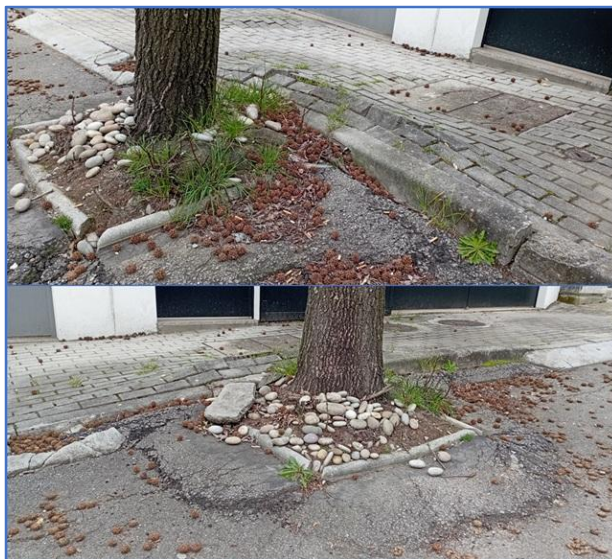
Figura 28 – Imagens de danos provocados junto à caldeira do ID17

No entanto, as raízes estão já a danificar o pavimento, com consideráveis sinais de ondulação no solo, facto consideravelmente notório no passeio e no betuminoso, verificando-se já afetação da entrada da propriedade privada (Figura 28).

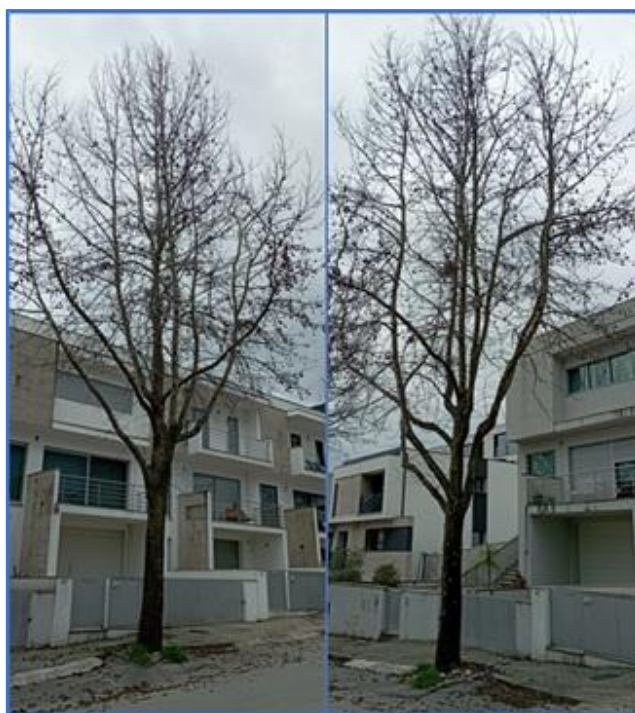
Figura 29 – Imagens do enquadramento da árvore instalada no ID18

Encontra-se instalado nesta caldeira um liquidâmbar de média/grande dimensão, não se tendo detetado a presença de feridas, nem problemas fitossanitários significativos, aparentando boa estabilidade geral (Figura 29).

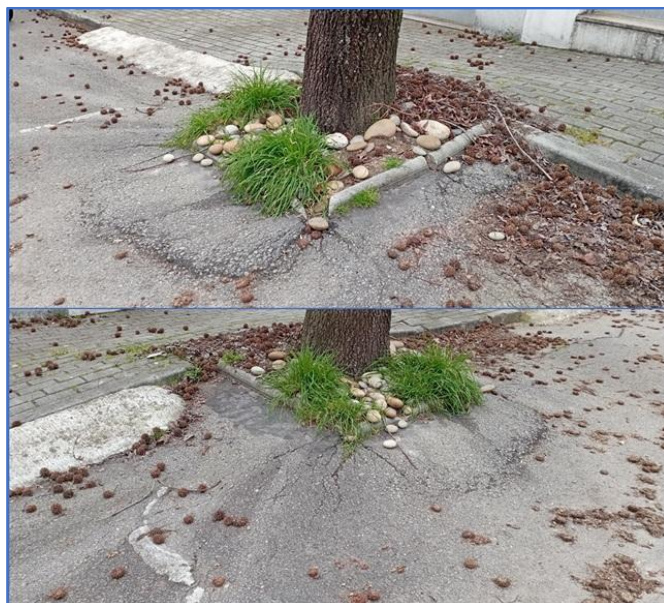
Figura 30 – Imagens de danos provocados junto à caldeira do ID18

No entanto, as raízes estão já a danificar o pavimento, com consideráveis sinais de ondulação no solo, facto consideravelmente notório no passeio e no betuminoso, verificando-se já afetação da entrada da propriedade privada (Figura 30).

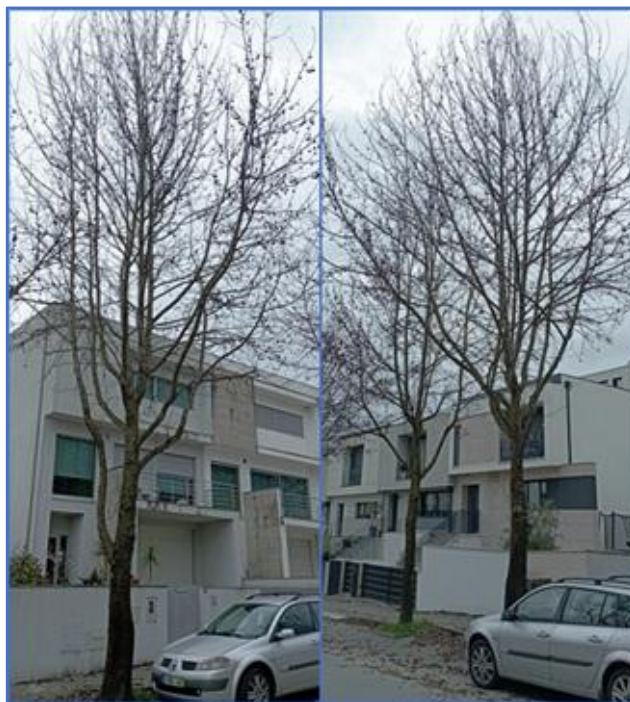
Figura 31 – Imagens do enquadramento da árvore instalada no ID19

Encontra-se instalado nesta caldeira um liquidâmbar de média/grande dimensão, não se tendo detetado a presença de feridas, nem problemas fitossanitários significativos, aparentando boa estabilidade geral (Figura 31).

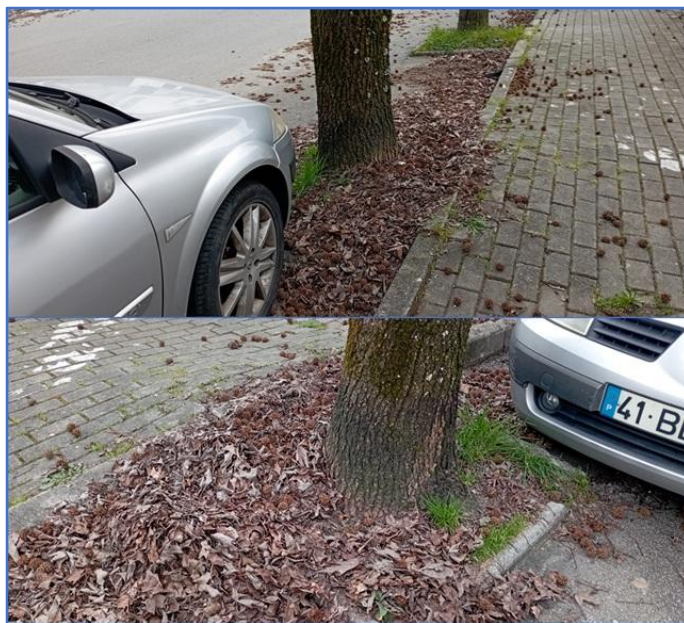
Figura 32 – Imagens de danos provocados junto à caldeira do ID19

No entanto, as raízes estão já a danificar o pavimento, com consideráveis sinais de ondulação no solo, facto consideravelmente notório no passeio e no pavimento betuminoso (Figura 32).

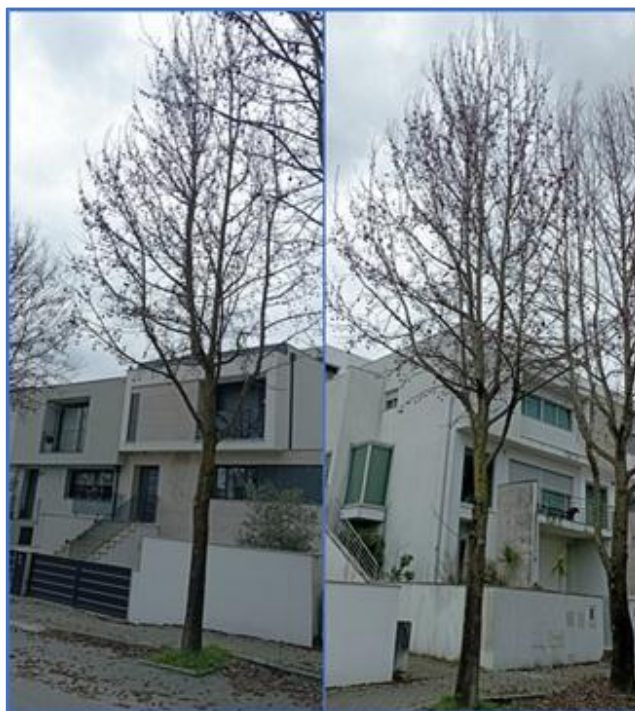
Figura 33 – Imagens do enquadramento da árvore instalada no ID20

Encontra-se instalado nesta caldeira um liquidâmbar de média/grande dimensão, não se tendo detetado a presença de feridas, nem problemas fitossanitários significativos, aparentando boa estabilidade geral (Figura 33).

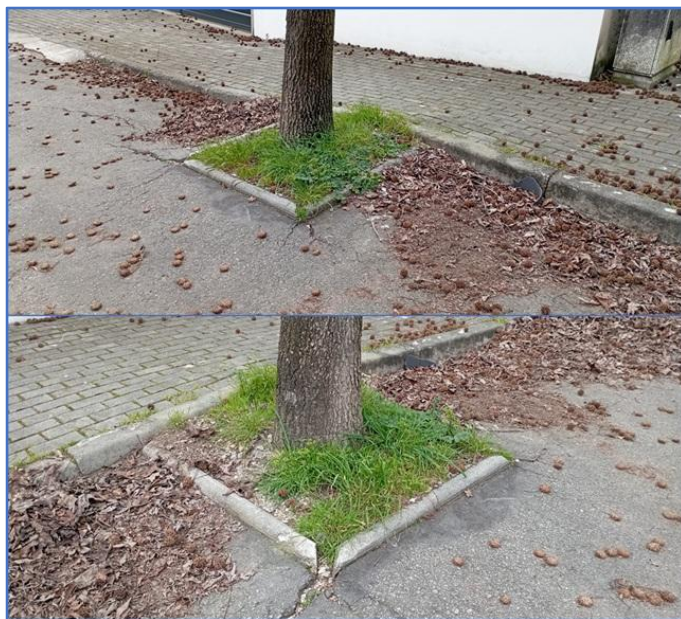
Figura 34 – Imagens de danos provocados junto à caldeira do ID20

No entanto, as raízes estão já a danificar o pavimento, com consideráveis sinais de ondulação no solo, facto consideravelmente notório no passeio e no pavimento betuminoso (Figura 34).

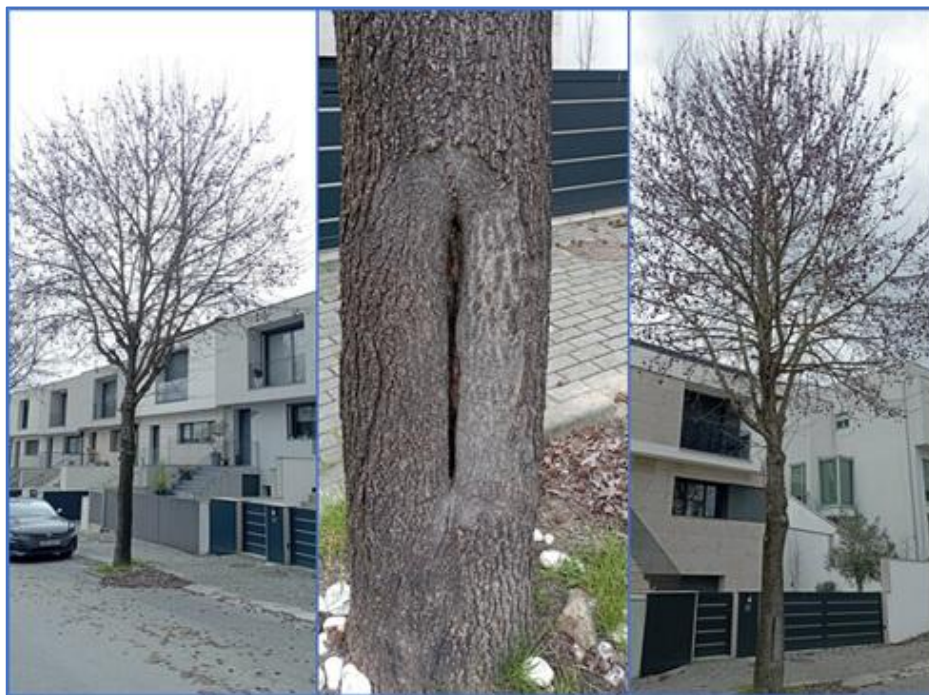
Figura 35 – Imagens do enquadramento da árvore instalada no ID21

Encontra-se instalado nesta caldeira um liquidâmbar de média/grande dimensão. Este espécime apresenta uma ferida de considerável dimensão no tronco (Figura 35).

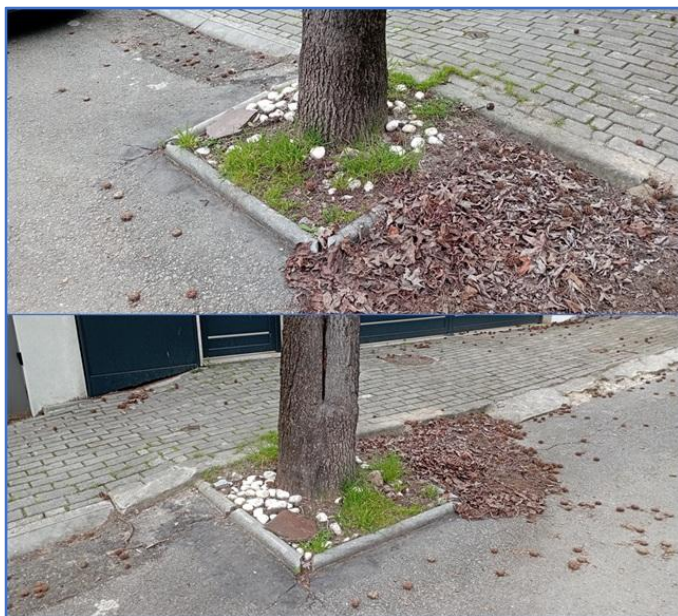
Figura 36 – Imagens de danos provocados junto à caldeira do ID22

No entanto, as raízes estão já a danificar o pavimento, com consideráveis sinais de ondulação no solo, facto consideravelmente notório no passeio e no pavimento betuminoso (Figura 36).

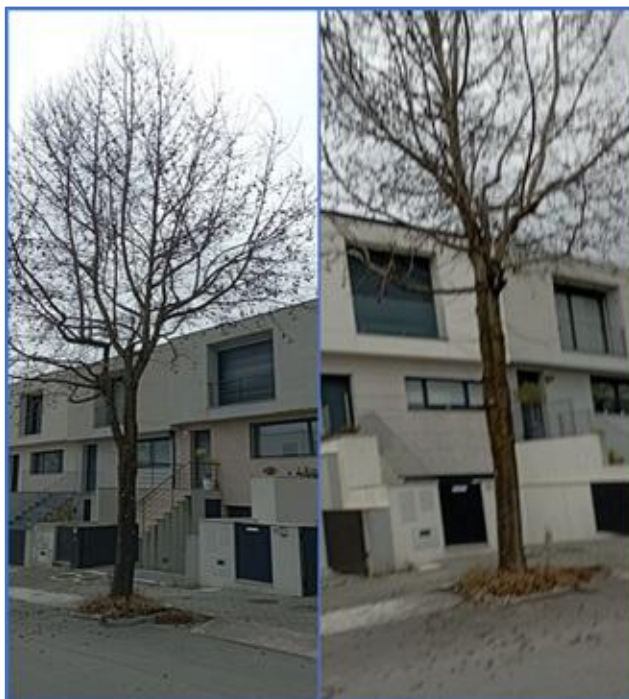
Figura 37 – Imagens do enquadramento da árvore instalada no ID22

Encontra-se instalado nesta caldeira um liquidâmbar de média/grande dimensão, não se tendo detetado a presença de feridas, nem problemas fitossanitários significativos, aparentando boa estabilidade geral (Figura 37).

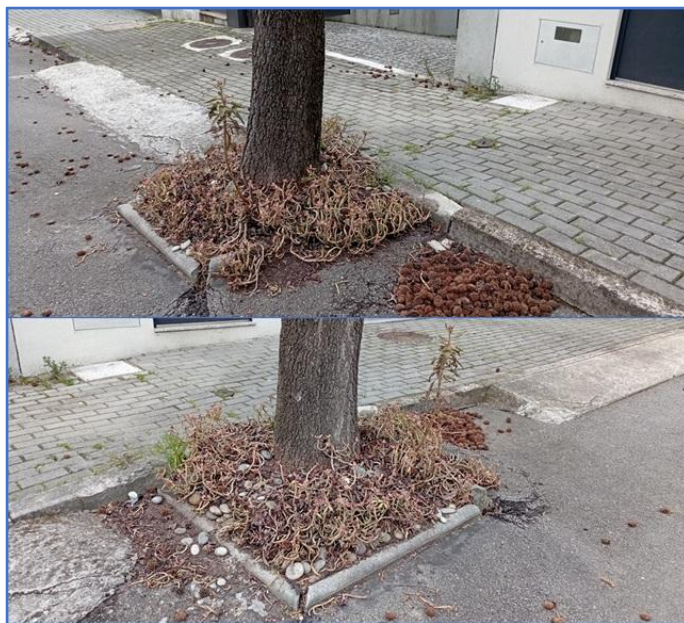
Figura 38 – Imagens de danos provocados junto à caldeira do ID22

No entanto, as raízes estão já a danificar o pavimento, com consideráveis sinais de ondulação no solo, facto consideravelmente notório no passeio e no pavimento betuminoso (Figura 38).

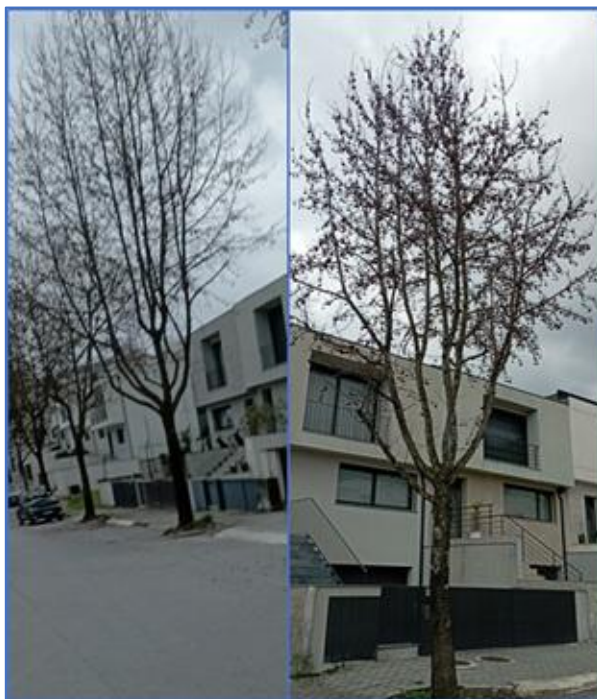
Figura 39 – Imagens do enquadramento da árvore instalada no ID23

Encontra-se instalado nesta caldeira um liquidâmbar de média/grande dimensão, não se tendo detetado a presença de feridas, nem problemas fitossanitários significativos, aparentando boa estabilidade geral (Figura 39).

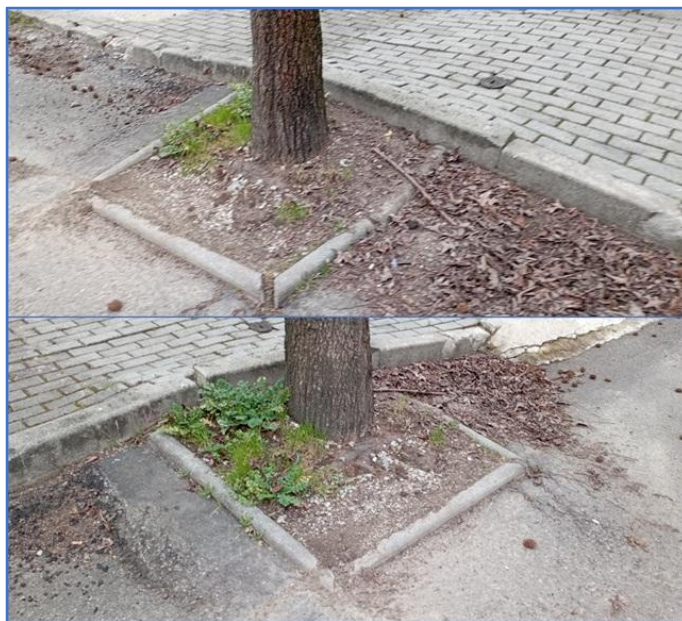
Figura 40 – Imagens de danos provocados junto à caldeira do ID23

No entanto, as raízes estão já a danificar o pavimento, com consideráveis sinais de ondulação no solo, facto consideravelmente notório no passeio e no pavimento betuminoso (Figura 40).

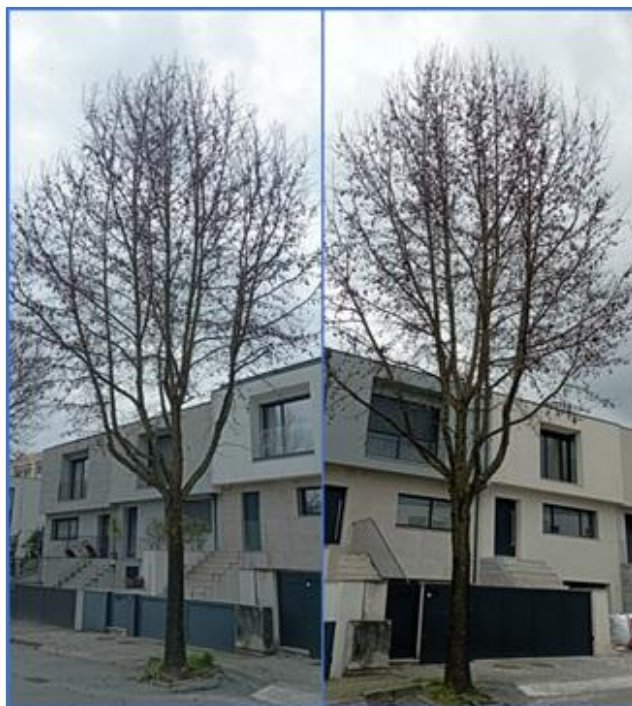
Figura 41 – Imagens do enquadramento da árvore instalada no ID24

Encontra-se instalado nesta caldeira um liquidâmbar de média/grande dimensão, não se tendo detetado a presença de feridas, nem problemas fitossanitários significativos, aparentando boa estabilidade geral (Figura 41).

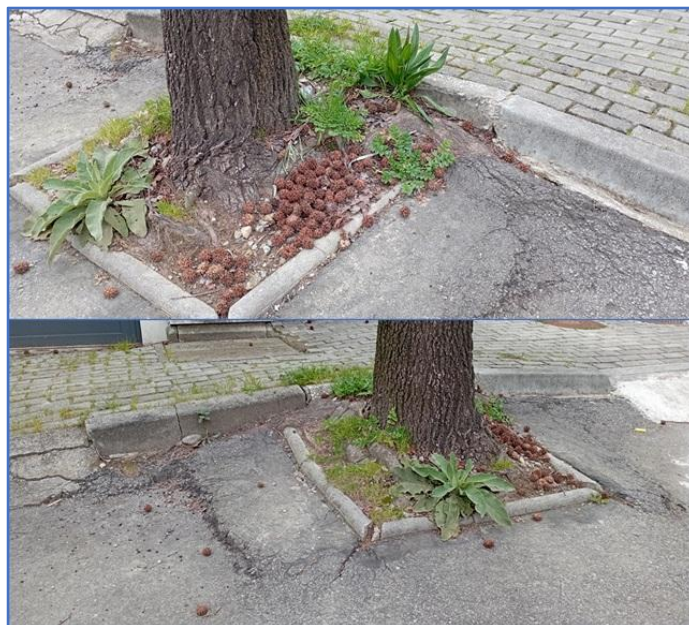
Figura 42 – Imagens de danos provocados junto à caldeira do ID24

No entanto, as raízes estão já a danificar o pavimento, com consideráveis sinais de ondulação no solo, facto consideravelmente notório no passeio e no pavimento betuminoso (Figura 42).

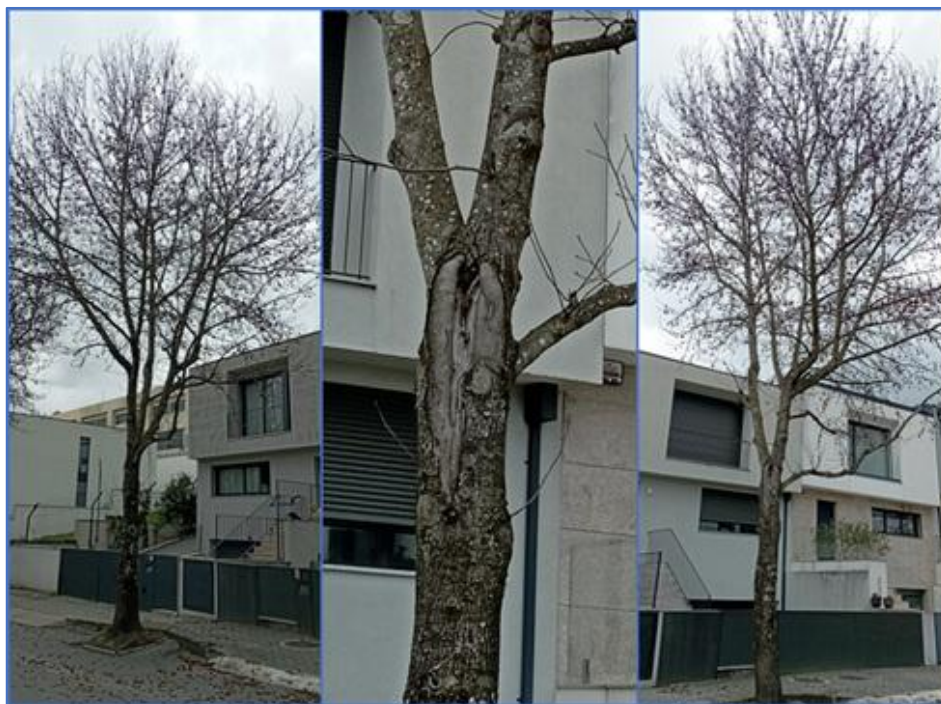
Figura 43 – Imagens do enquadramento da árvore instalada no ID25

Encontra-se instalado nesta caldeira um liquidâmbar de média/grande dimensão. Este espécime apresenta uma ferida de considerável dimensão no tronco (Figura 43).

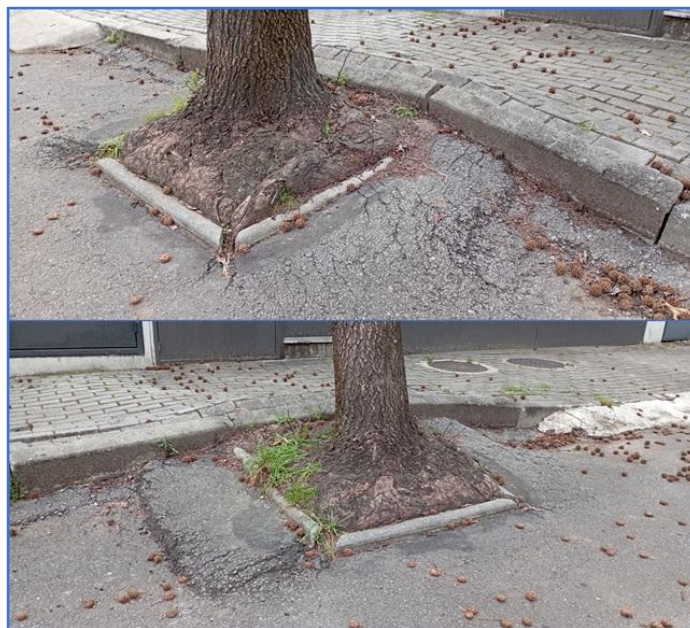
Figura 44 – Imagens de danos provocados junto à caldeira do ID25

No entanto, as raízes estão já a danificar o pavimento, com consideráveis sinais de ondulação no solo, facto consideravelmente notório no passeio e no pavimento betuminoso (Figura 44).
