| <b>Processo</b> | <b>6354/2026</b> |
| <b>Local</b> | <b>Rua da Quinta do Capa – Freguesia de Gualtar</b> |
| <b>Assunto</b> | <b>Relatório de Avaliação Fitossanitária e de Estabilidade Biomecânica</b> |

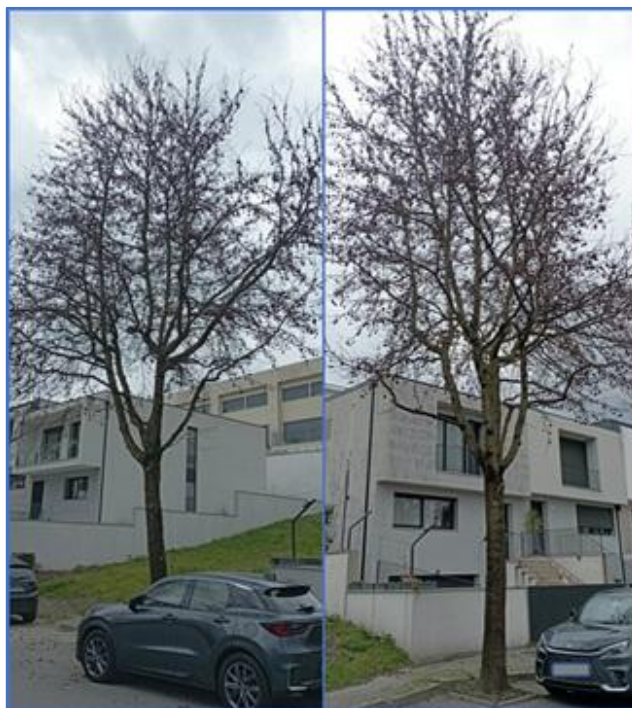
Figura 45 – Imagens do enquadramento da árvore instalada no ID26

Encontra-se instalado nesta caldeira um liquidâmbar de média/grande dimensão, não se tendo detetado a presença de feridas, nem problemas fitossanitários significativos, aparentando boa estabilidade geral (Figura 45).

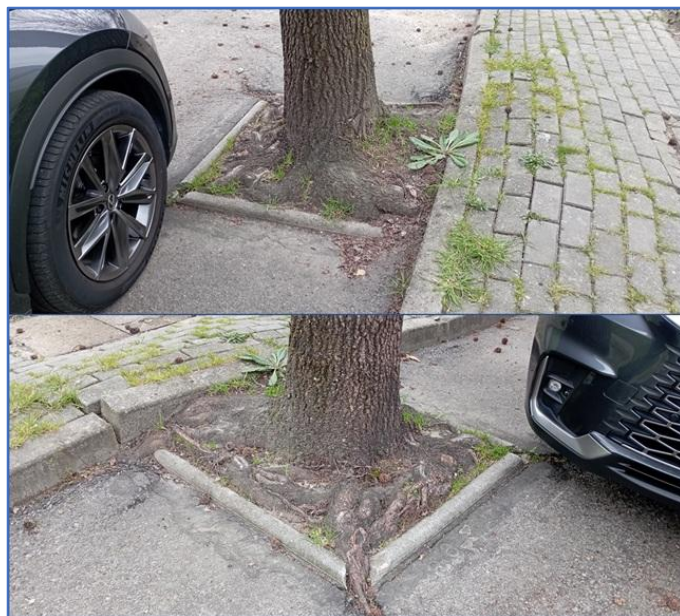
Figura 46 – Imagens de danos provocados junto à caldeira do ID26

No entanto, as raízes estão já a danificar o pavimento, com consideráveis sinais de ondulação no solo, facto consideravelmente notório no passeio e no pavimento betuminoso (Figura 46).

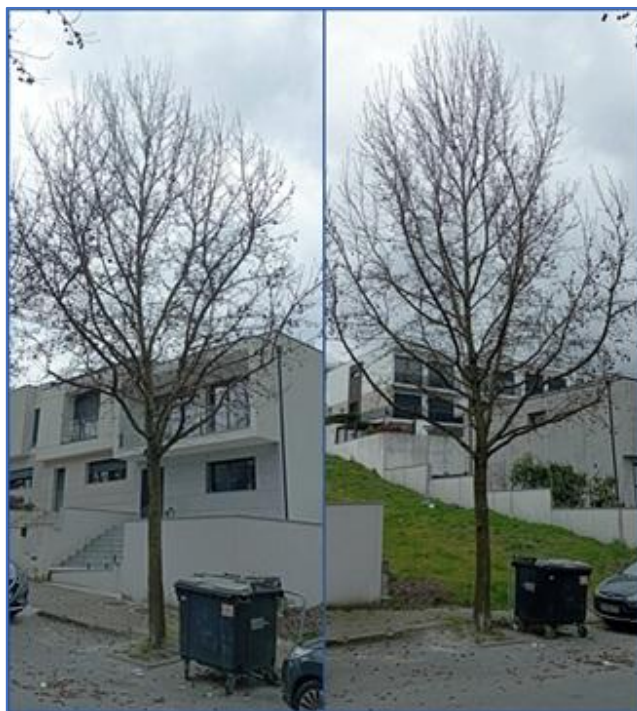
Figura 47 – Imagens do enquadramento da árvore instalada no ID27

Encontra-se instalado nesta caldeira um liquidâmbar de média/grande dimensão, não se tendo detetado a presença de feridas, nem problemas fitossanitários significativos, aparentando boa estabilidade geral (Figura 47).

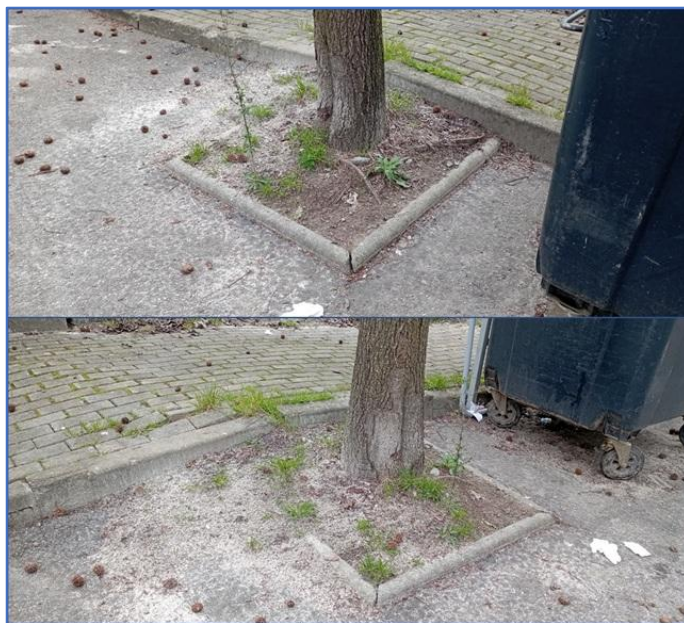
Figura 48 – Imagens de danos provocados junto à caldeira do ID27

No entanto, as raízes estão já a danificar o pavimento, com consideráveis sinais de ondulação no solo, facto consideravelmente notório no passeio e no pavimento betuminoso (Figura 48).

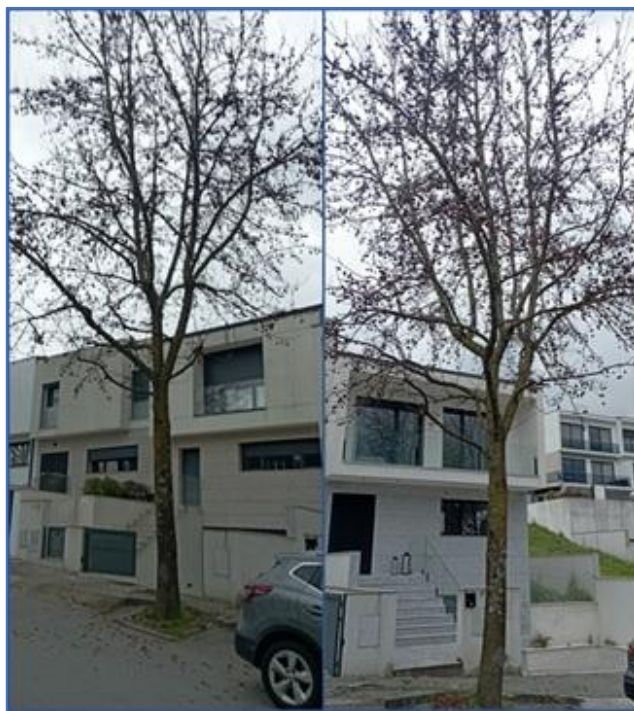
Figura 49 – Imagens do enquadramento da árvore instalada no ID28

Encontra-se instalado nesta caldeira um liquidâmbar de média/grande dimensão, não se tendo detetado a presença de feridas, nem problemas fitossanitários significativos, aparentando boa estabilidade geral (Figura 49).

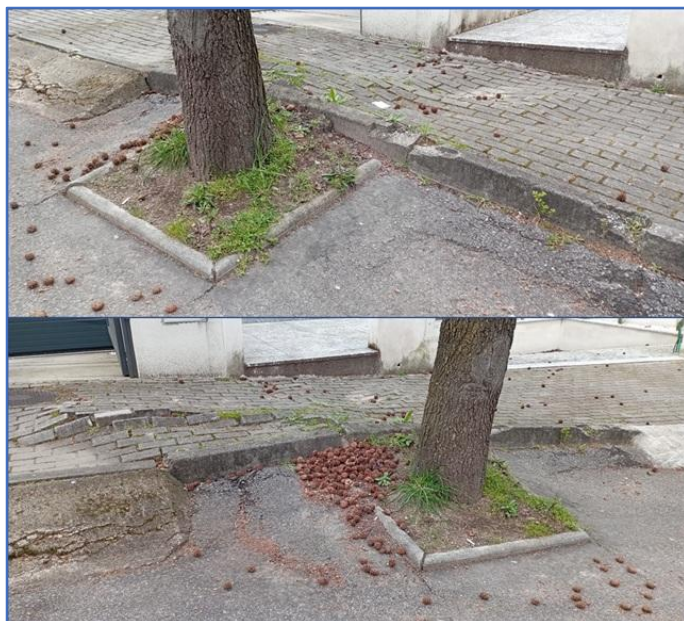
Figura 50 – Imagens de danos provocados junto à caldeira do ID28

No entanto, as raízes estão já a danificar o pavimento, com consideráveis sinais de ondulação no solo, facto consideravelmente notório no passeio e no pavimento betuminoso (Figura 50).

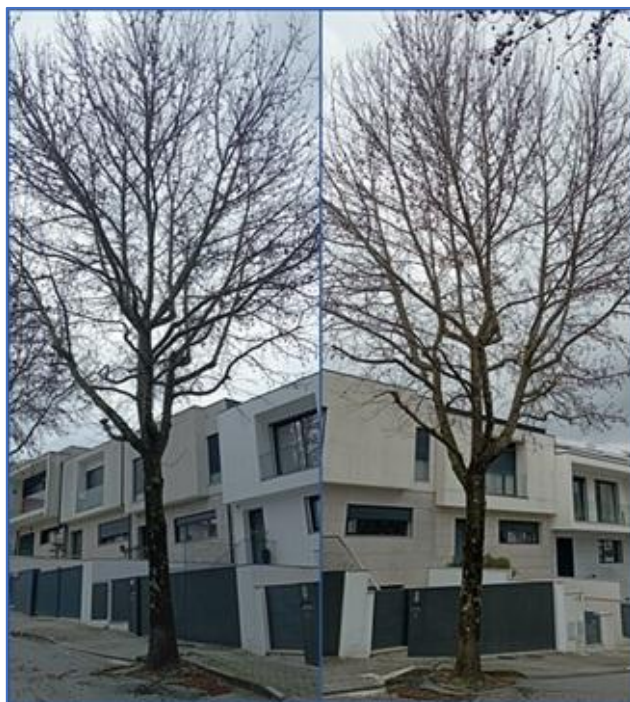
Figura 51 – Imagens do enquadramento da árvore instalada no ID29

Encontra-se instalado nesta caldeira um liquidâmbar de média/grande dimensão, não se tendo detetado a presença de feridas, nem problemas fitossanitários significativos, aparentando boa estabilidade geral (Figura 51).

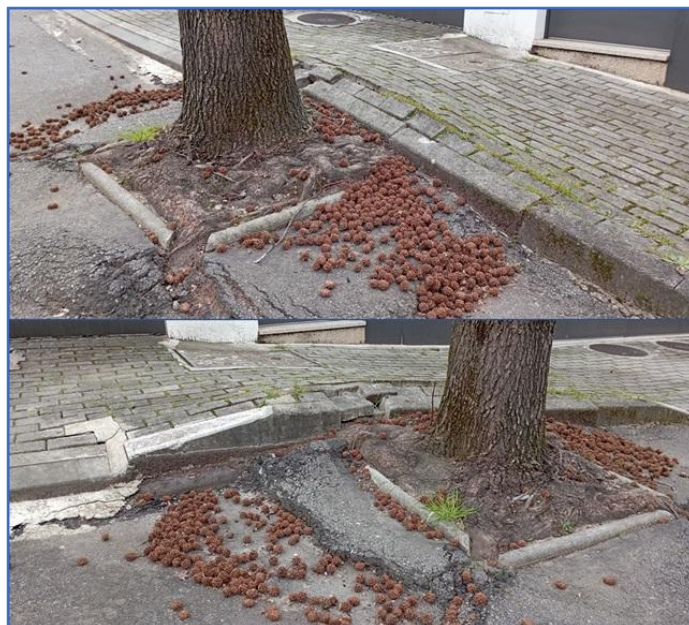
Figura 52 – Imagens de danos provocados junto à caldeira do ID29

No entanto, as raízes estão já a danificar o pavimento, com consideráveis sinais de ondulação no solo, facto consideravelmente notório no passeio e no pavimento betuminoso (Figura 52).

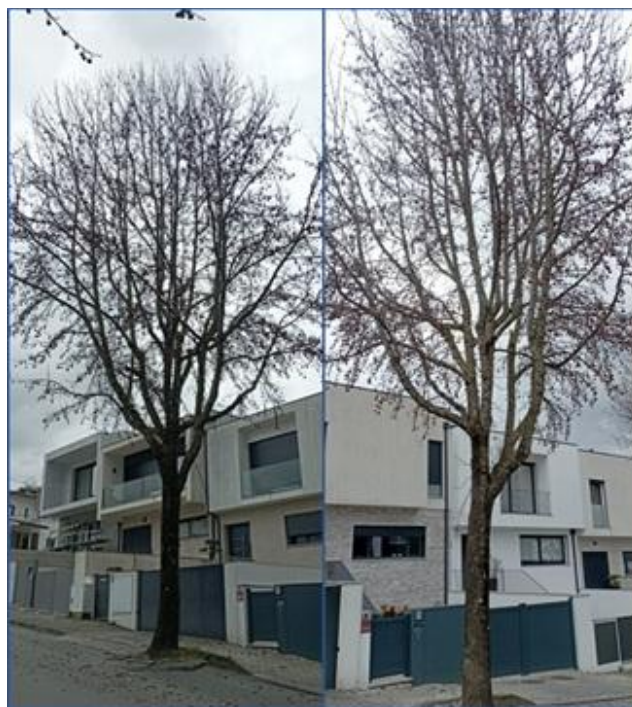
Figura 53 – Imagens do enquadramento da árvore instalada no ID30

Encontra-se instalado nesta caldeira um liquidâmbar de média/grande dimensão, não se tendo detetado a presença de feridas, nem problemas fitossanitários significativos, aparentando boa estabilidade geral (Figura 53).

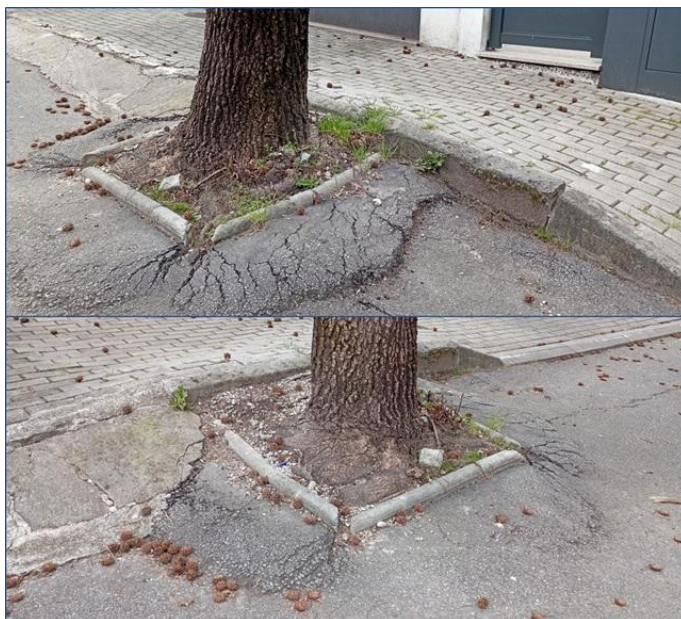
Figura 54 – Imagens de danos provocados junto à caldeira do ID30

No entanto, as raízes estão já a danificar o pavimento, com consideráveis sinais de ondulação no solo, facto consideravelmente notório no passeio e no pavimento betuminoso (Figura 54).
