| <b>Processo</b> | 813/2024 |
| <b>Local</b> | Rua da Restauração |
| <b>Assunto</b> | Avaliação fitossanitária e biomecânica |

A visita realizada no dia 22/01/2026, a um lódão-bastardo (*Celtis australis*) na Rua da Restauração, prendeu-se com análise da condição fitossanitária e avaliação de risco do exemplar em questão

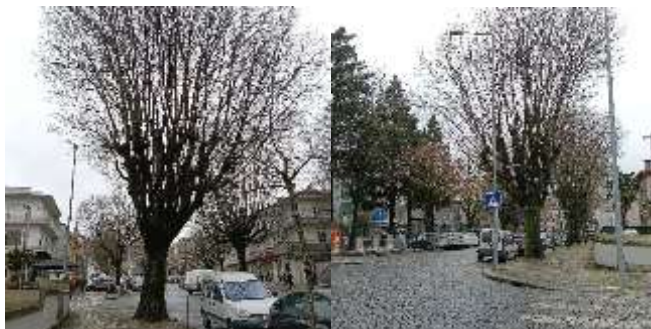
Figura 2 – Imagem da envolvente do exemplar

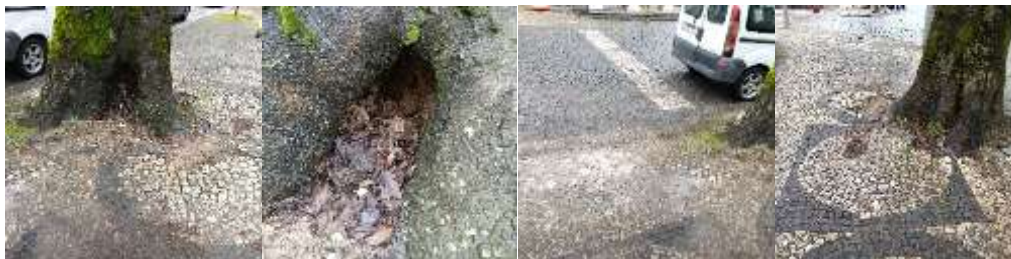
Figura 3 – Imagens do tronco

Piso irregular e destruído devido ao sistema radicular do exemplar arbóreo, inclusive na entrada da passadeira. Este local é de elevada passagem de peões que são alunos da escola secundária.

Observamos no colo, figura 3, ferida aberta com lenho apodrecido.

Pela análise dos resistogramas concluímos que a degradação está em estado avançado.

Como observamos nos resistogramas, nenhum cumpre o parâmetro de segurança pelo que consideramos que este exemplar está em risco de fratura.

Pelo exposto, propõe-se o **ABATE e substituição** do exemplar arbóreo pois coloca em risco pessoas e bens.
