| <b>Ocorrências e participações por solicitação da Freguesia - Poda árvore - Rua da Ribeira, nº18</b> | | |

| <b>Local</b> | <b>Rua da Ribeira</b><br><b>União das freguesias de Real, Dume e Semelhe</b> |
| <b>Assunto</b> | <b>Relatório de avaliação fitossanitária e de estabilidade biomecânica</b> |

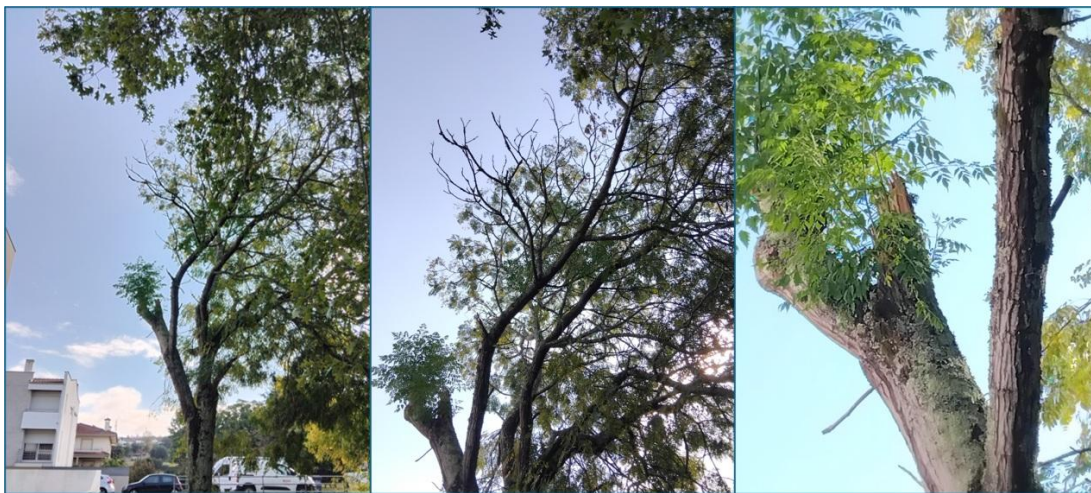
Na inspeção visual do exemplar, verificou-se que os ramos da copa orientados a Norte se encontram quebrados ou cortados, resultando numa configuração marcadamente assimétrica, com a quase totalidade da copa remanescente

desenvolvida no setor Sul. Esta distribuição desigual da copa traduz-se numa arquitetura biomecanicamente desfavorável, caracterizada pela concentração de cargas num dos setores da árvore.

Adicionalmente, observaram-se diversos ramos secos na copa remanescente, evidenciando sinais de declínio vegetativo (dieback), circunstância que traduz uma condição fitossanitária desfavorável e poderá condicionar a capacidade de recuperação da copa (Figura 3).

Figura 3 – Pernadas quebradas, copa desequilibrada e ramos secos

Assim, considerando a condição fitossanitária e biomecânica do exemplar, a inviabilidade da sua recuperação e a probabilidade elevada de falha estrutural, propõe-se, salvo melhor opinião, o seu abate como medida de gestão e mitigação do risco identificado.

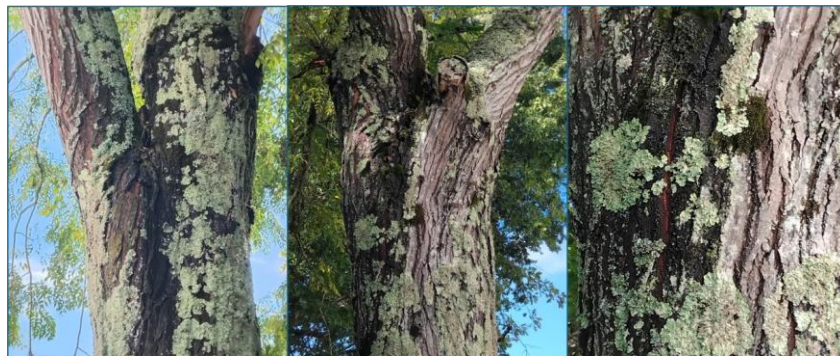
Por outro lado, na zona de união das duas pernas principais, foram identificadas fissuras visíveis em ambos os lados da bifurcação, constituindo um defeito estrutural relevante, suscetível de comprometer a resistência mecânica da união.

A presença destas fissuras, associada à acentuada assimetria da copa e à consequente distribuição desigual das cargas, suscita preocupação quanto à estabilidade biomecânica do exemplar, particularmente perante a ação do vento, cujas solicitações mecânicas poderão agravar os esforços exercidos sobre a união das pernas principais, nomeadamente quando provenientes do quadrante Norte (Figura 4).

Figura 4 – Fissuras na bifurcação das pernas principais

Neste contexto, atendendo aos defeitos estruturais identificados, nomeadamente à acentuada assimetria da copa, com consequente distribuição desigual das cargas, e à presença de fissuras na união das duas pernas principais, considera-se que o exemplar apresenta uma estabilidade biomecânica comprometida, existindo uma probabilidade elevada de falha estrutural, particularmente ao nível das pernas principais, sobretudo quando sujeito a solicitações mecânicas externas, como a ação de ventos fortes.
