Informação referente a um Choupo-branco (*Populus alba* L.) na Rua das Forças Armadas em frente ao N°112, em Braga

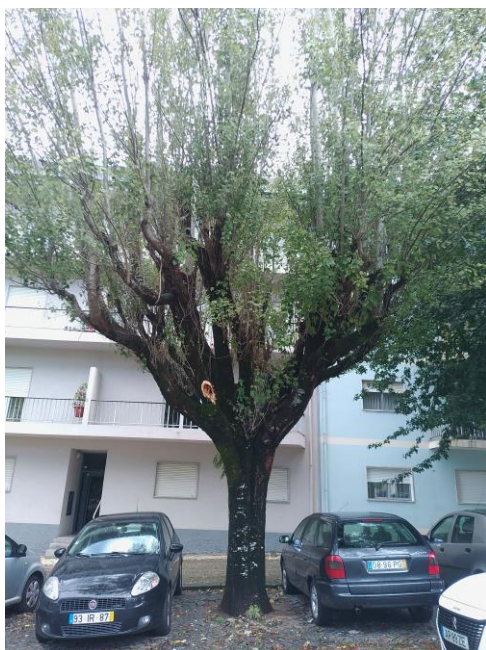
Este exemplar encontra-se no estacionamento em caldeira parcialmente destruída, rodeada por pavimento de paralelepípedo com algumas irregularidades.

Na proximidade desta árvore não se observam a presença de infraestruturas (Figura 2).

Figura 2 – Fotografia do Choupo-branco (*Populus alba* L.) (20. outubro. 2023)

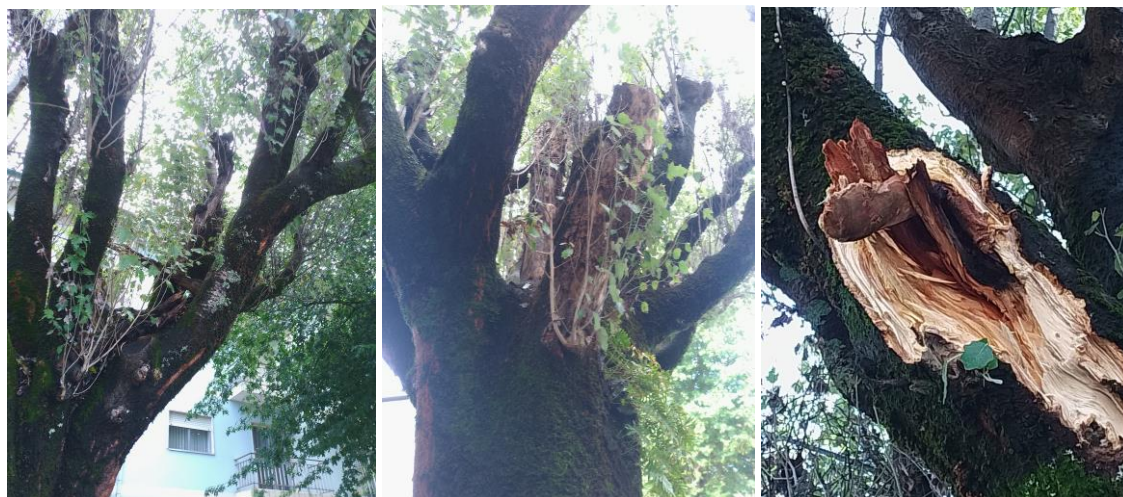
Figura 3-Fotografias da copa do Choupo-branco (20. outubro.2023).

O Choupo-branco apresenta a copa com diversas pernadas de dimensão considerável secas, assim como ramos. Observamos pernadas com podridão e cavidades resultantes de podas, assim como rebentação adventícia. O ramo que caiu, apresenta na zona de inserção com a pernada, podridão dos tecidos internos. A conformação da copa resulta das diversas podas drásticas (rolagens) efetuadas ao longo dos anos.

Em função do exposto (condições e características do exemplar arbóreo) agregado ao defeito, o risco de ruptura elevado, e sendo um local de passagem e de utilização em que os alvos são peões e viaturas aconselhamos o seu **abate imediato**.

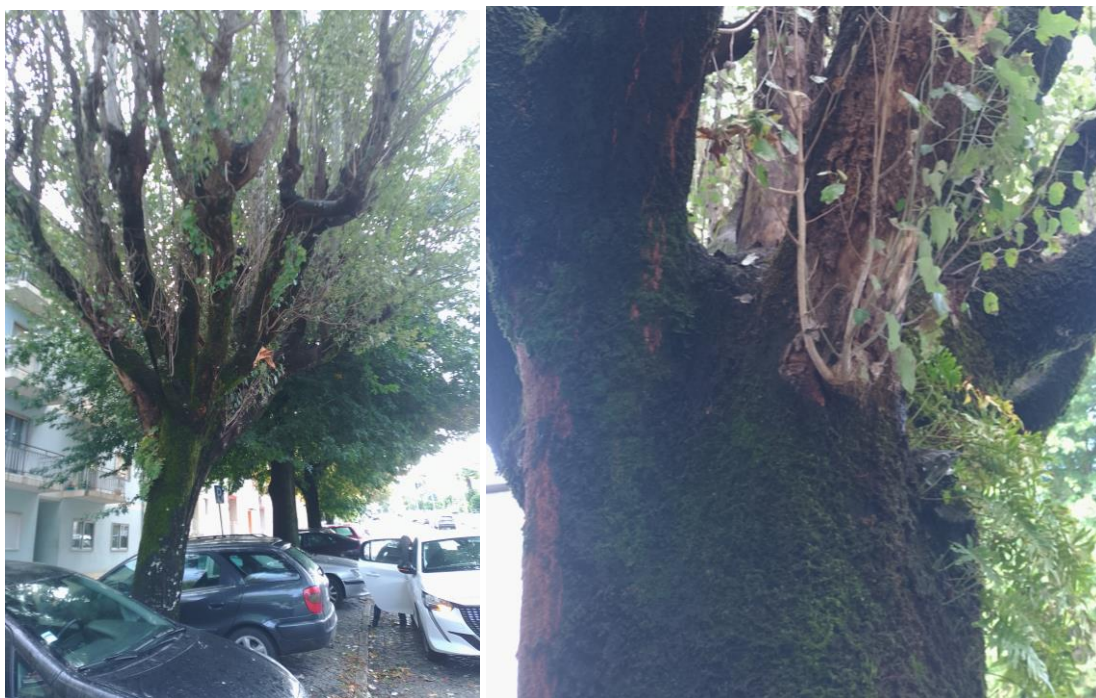
Figura 4-Fotografias do tronco do Choupo-branco (20. outubro.2023).

Ao nível do tronco, este exemplar apresenta alguma inclinação.

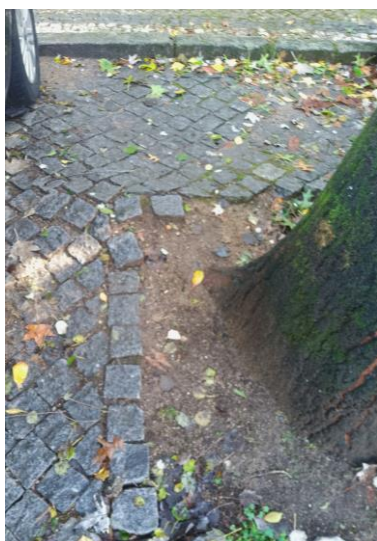
Quanto às raízes, observámos alguma elevação do pavimento próximo da árvore.

Figura 5-Fotografia da elevação do pavimento junto do Choupo-branco (20. outubro.2023).

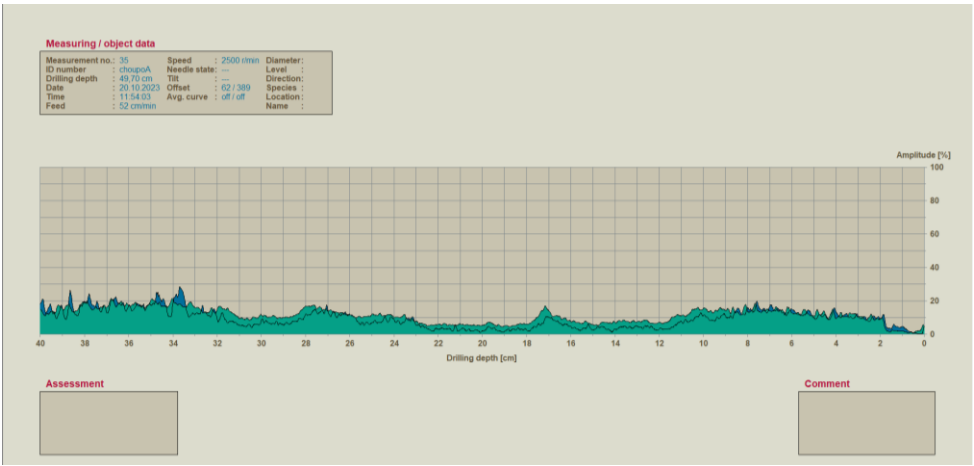
Leitura 1

No geral, das leituras efetuadas podemos concluir a diminuição da resistência do lenho, com a presença de cavidades e podridão do lenho.
