Em resposta á solicitação, cumpre informar que visitamos o local no dia 14 de setembro e podemos verificar através de avaliação visual que estão presentes 5 exemplares arbóreos de diversas espécies. O *Acer pseudoplatanus* L., *Populus alba* L., *Platanus* sp. e dois exemplares de *Acer negundo* sp.

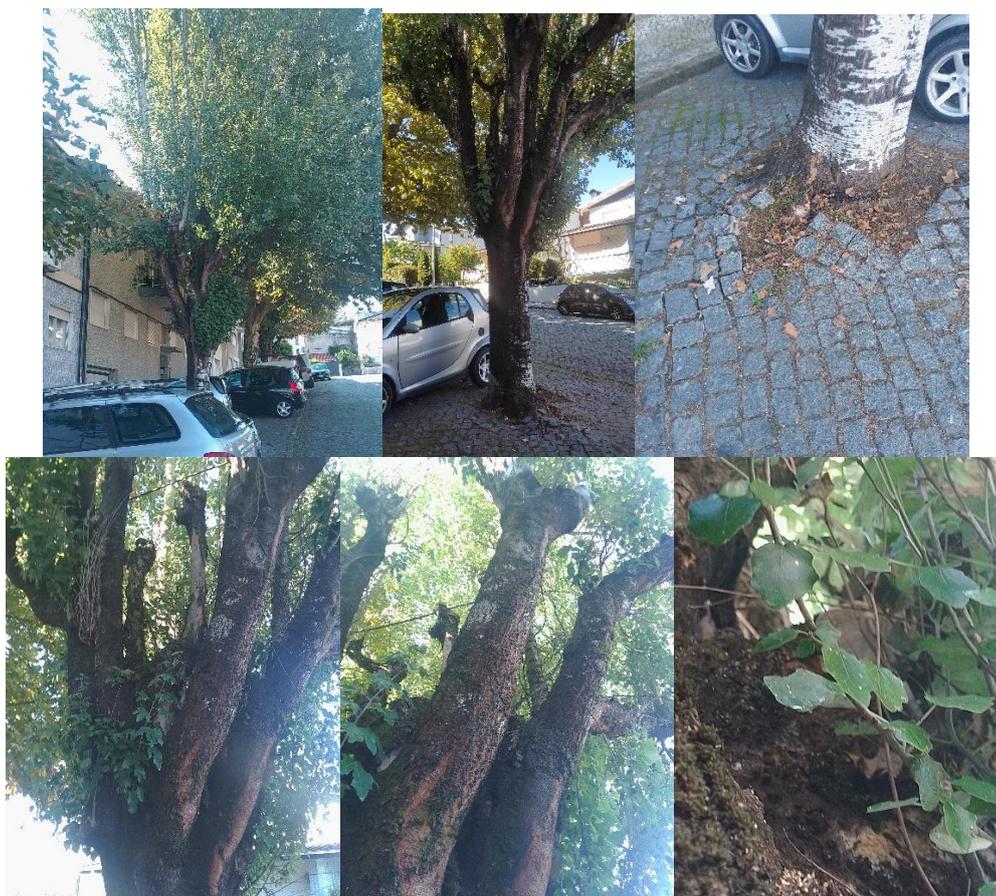
O *Populus Alba* L. apresenta copa descompensada, desequilibrada para a estrada, diversas pernas secas com podridão e cavidades resultantes de podas. Este exemplar a nível fitossanitário, apresenta sinais e sintomas de pragas e doenças. Podemos observar carpóforos no tronco e numa perna.

A localização desta árvore tem como alvos os peões e as viaturas estacionadas e que circulam na rua. A queda deste exemplar acarreta um alto risco para os alvos.

Concluimos que este exemplar arbóreo apresenta probabilidade e risco alto de queda e deverá ser **abatido de imediato**.
