**Registo:** 25463/2025  
**Tarefa:** T/2025/65514  
**Local:** Rua de Fontão - Freguesia de Gualtar  
Coordenadas geográficas: 41.572783°; -8.378898°  
**Relatório:** 09/07/2025  
**Assunto:** DJEV – Relatório Fitossanitário e de Estabilidade Biomecânica  
**Técnico(s):** Armando Silva

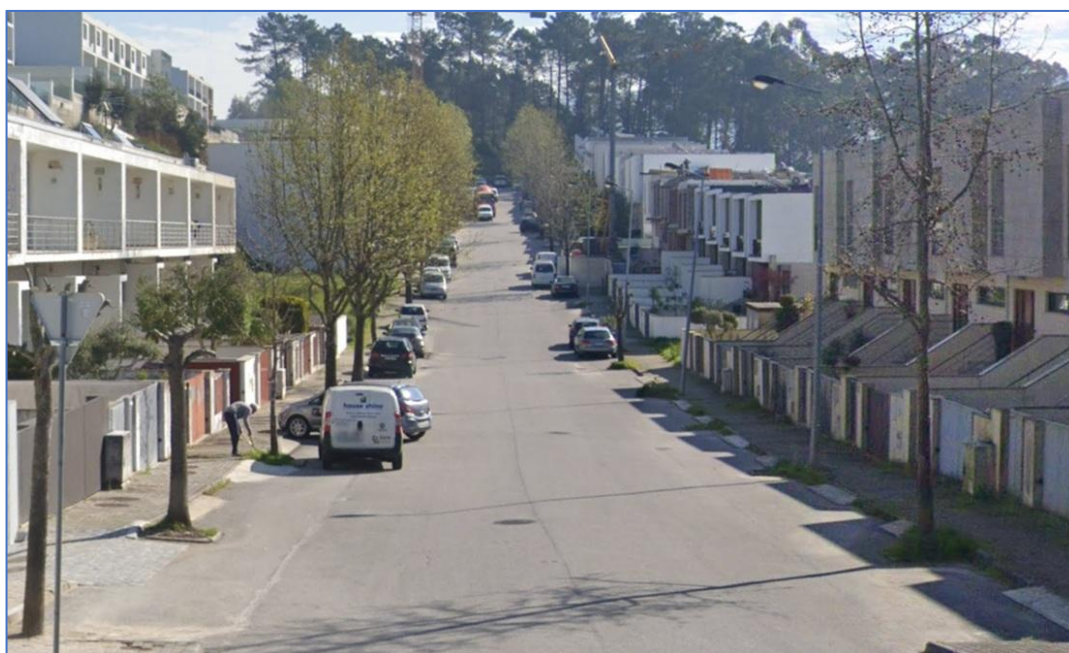
Figura 2 – Imagens do espaço envolvente (Fonte: Google Maps, 2025)

Neste arruamento existem várias árvores alinhadas dos dois lados da via rodoviária, na sua maioria liquidâmbares, sendo que muitas caldeiras se encontram já sem qualquer árvore (Figura 2).

É de registar, conforme se pode verificar na Figura 2, que diversas caldeiras no arruamento se encontram já sem árvores.

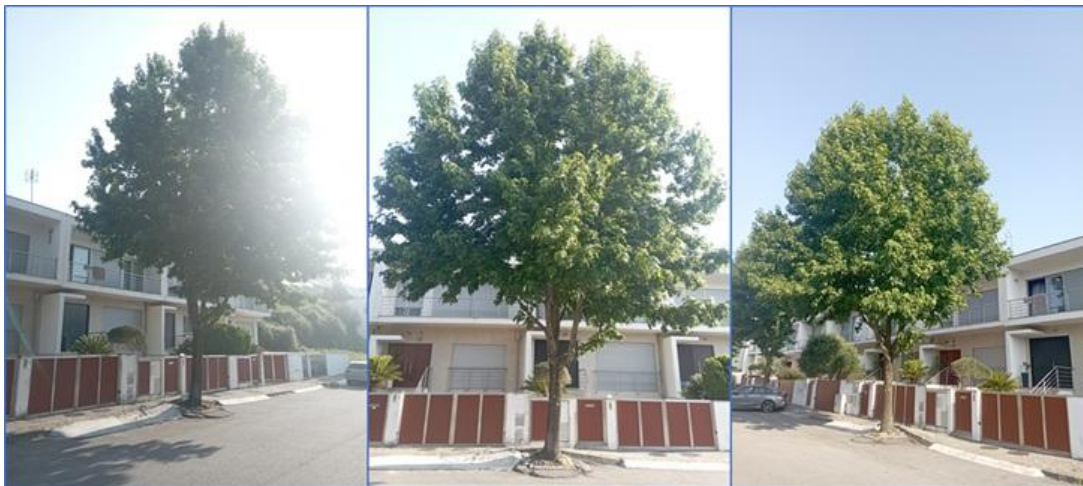
Figura 3 – Imagens do exemplar

Trata-se de uma árvore adulta de média dimensão, bem formada e com copa frondosa, implantada na baía de estacionamento do arruamento. O exemplar apresenta um bom estado fitossanitário, aparentando boa estabilidade biomecânica (Figura 3).

A caldeira é de pequena dimensão, sendo manifestamente insuficiente para a espécie em apreço, sendo que o prato radicular já ocupa a totalidade da caldeira. Face à falta de espaço na caldeira, as raízes estão a danificar o pavimento, com consideráveis sinais de ondulação no solo, sendo este facto consideravelmente notório na baía de estacionamento e no passeio pedonal.

funcionamento dos portões das duas propriedades próximas) e ainda a perspetiva de que a situação tenderá a agravar-se, uma vez que a árvore ainda se encontra em crescimento, propõe-se o abate da árvore e a sua substituição por espécie mais adequada àquele espaço, propondo-se ainda o alargamento da caldeira e a regularização do pavimento.

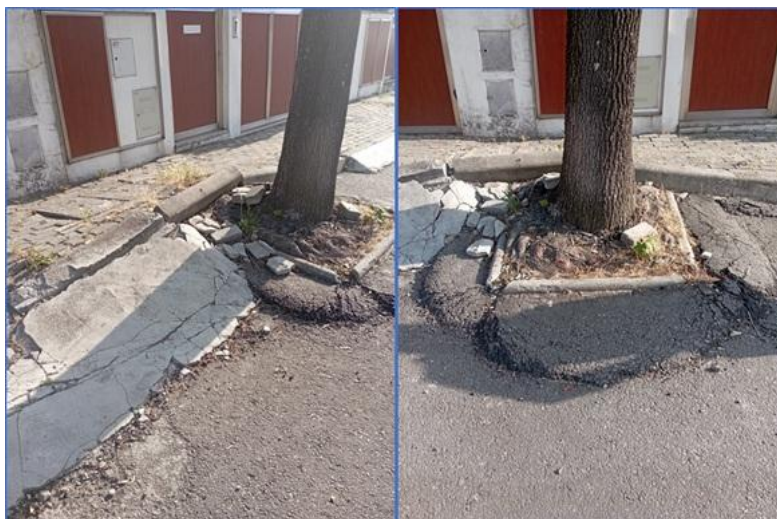
Figura 4 – Danos no pavimento do passeio pedonal e baía de estacionamento

Confirma-se que o desenvolvimento da árvore, nomeadamente do seu prato radicular provocou já uma considerável deformação, quer no passeio pedonal, quer na baía de estacionamento do arruamento (Figura 4), sendo espectável que a situação se agrave, uma vez que o espécime ainda se encontra em fase de crescimento, como já referido.

Na presente data, o acesso veicular à propriedade encontra-se já comprometido.

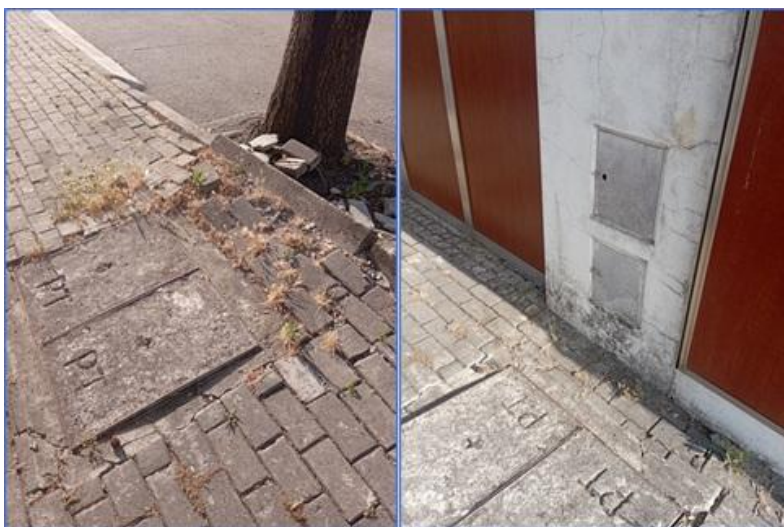
Figura 5 – Danos na caixa técnica subterrânea e no muro privado

Para além dos danos na baía de estacionamento, no passeio pedonal e no acesso à propriedade privada, encontram-se já afetadas as caixas de passagem subterrâneas para telecomunicações que distam cerca de 60 cm do colo da árvore, completamente desniveladas, bem como o muro exterior da propriedade privada, nomeadamente no espaço entre o portão veicular do n.º 13 e o portão pedonal do n.º 15, sendo que já apresenta várias fissuras que poderão dever-se ao desenvolvimento radicular da árvore (Figura 5), sendo expectável que futuramente o funcionamento do portão veicular do n.º 13 e do portão pedonal do n.º 15 venham a ser afetados.

Esta situação, para além de condicionar consideravelmente o acesso veicular à propriedade como já referido anteriormente, face à interferência radicular com a infraestrutura subterrânea de telecomunicações (caixa de passagem técnica instalada no passeio pedonal), irá previsivelmente colocar em causa futuramente o normal serviço dependente daquelas infraestruturas, bem como do funcionamento dos portões de acesso às propriedades do n.º 13 e do n.º 15, face aos danos já verificados no muro das propriedades.
