Em resposta á solicitação da nossa equipa de Jardins e Espaços Verdes, realizamos no dia 30 de setembro 2024, uma visita a dois exemplares arbóreos, na Rua de São Paulo, em Braga (junto á Biblioteca Lúcio Craveiro da Silva), com intuito de realizar a análise da vitalidade, condição fitossanitária e biomecânica dos exemplares em questão e consequentemente a probabilidade de ocorrer queda ou fratura. Aferimos através de avaliação visual, que as árvores em questão são Tílias-de-folhas-pequenas (*Tilia cordata* Mill.).

Localização e caracterização:

As árvores em estudo localizam-se na Rua de S. Paulo, em Braga (Figura 1 e Quadro 1).

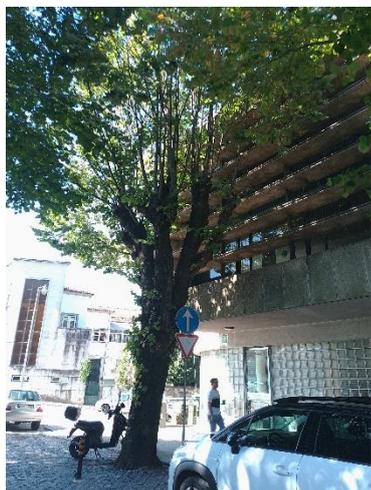
Figura 3 – Fotografia da Tília-de-folhas-pequenas (*Tilia cordata* Mill.), com ID1.

Trata-se de uma Tília-de-folhas-pequenas (*Tilia cordata* Mill.) adulta, de vitalidade e transparência moderada (Figura 3). Localiza-se em caldeira na estrada. Os dados dendrométricos deste exemplar são os seguintes:

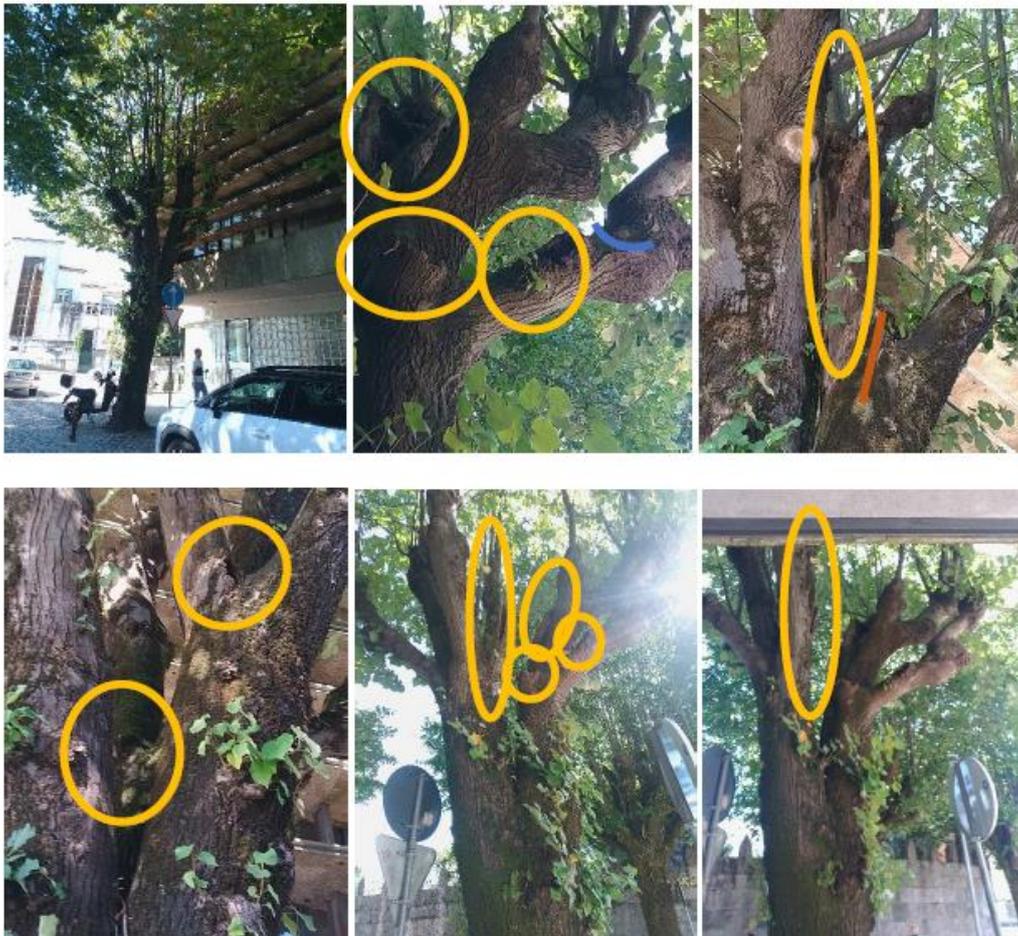
Figura 4 – Fotografias de “defeitos” na copa da Tília-de-folhas-pequenas (*Tilia cordata* Mill.), com ID1.

A copa desta Tília-de-folhas-pequenas, apresenta moderada transparência e rebentação epicórmica.

Constatamos situações relacionadas com o histórico de podas efetuadas neste exemplar, como por exemplo as lesões e a estrutura da copa. As lesões estão presentes em quase todas as pernas, expõem cavidades de diversas dimensões, podridão dos tecidos internos expostos, formação incompleta do bordo de compartimentação. Genericamente, a parte superior da copa é formada por ramos com inserções débeis, com origem em rebentação epicormica (em consequência das podas de rolagem), na restante parte (pernas) estão presentes lesões extensas com podridão associada pelo que concluímos que esta árvore tem uma estrutura de copa muito frágil (Figura 4 e 5).

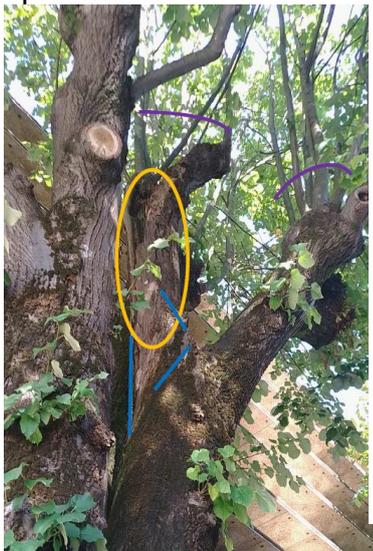
Figura 5 – Fotografia de “defeitos” na copa da Tília-de-folhas-pequenas (*Tilia cordata* Mill.), com ID1.

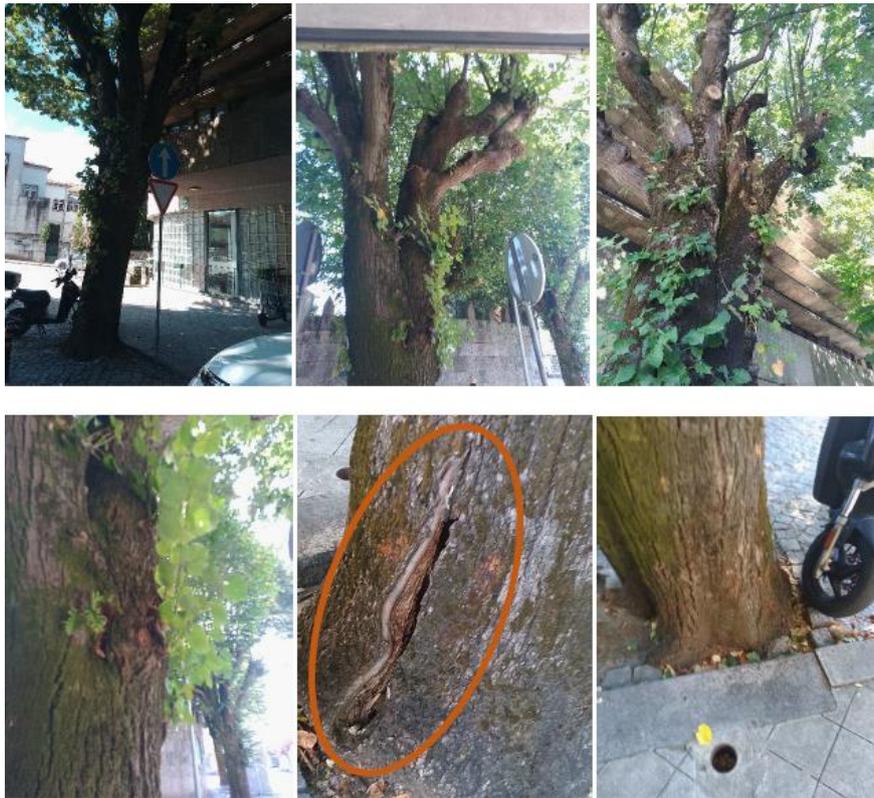
Figura 6 – Fotografias do tronco da Tília-de-folhas-pequenas (*Tilia cordata* Mill.), com ID1.

Constatamos ligeira inclinação do eixo principal associado a uma lesão no colo/tronco. Esta lesão projeta-se desde o colo até aproximadamente 70cm do tronco, com largura de 8cm e profundidade de cerca de 25cm. Apresenta formação de cavidade com podridão dos tecidos internos expostos e com formação completa do bordo de compartimentação.

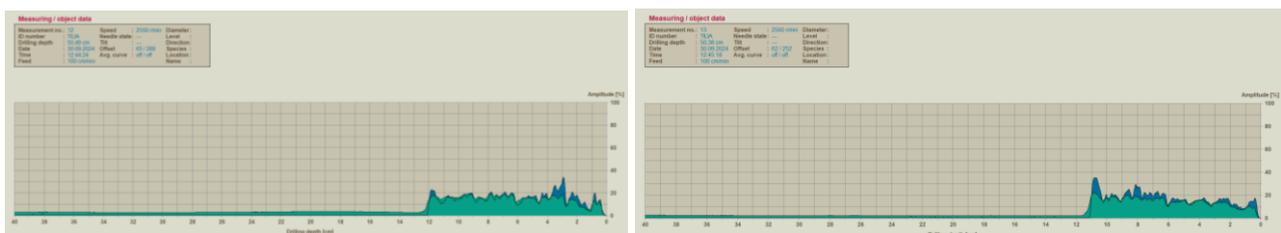
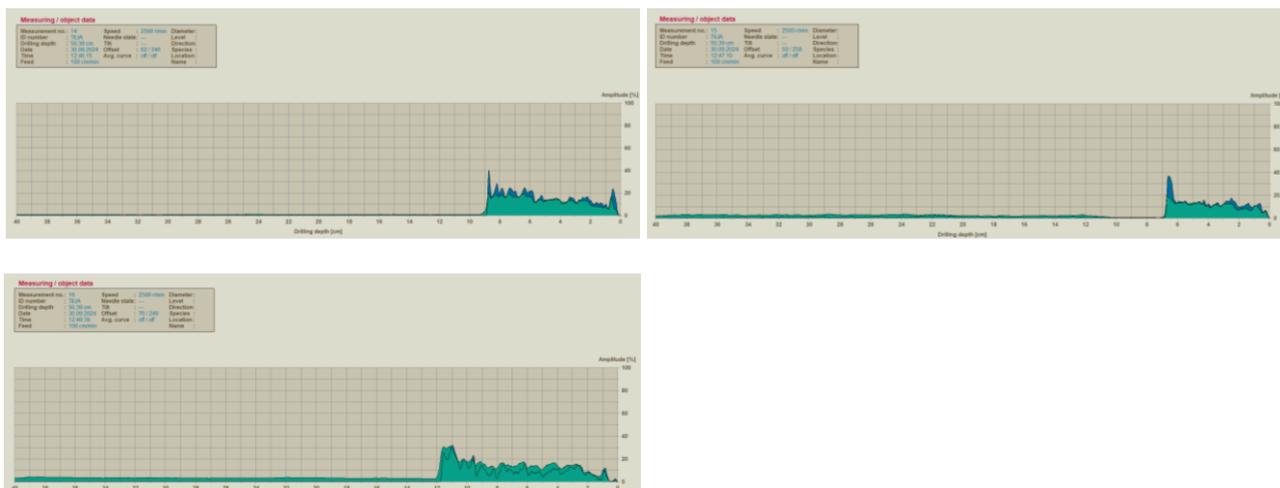
Figura 7 – Resistogramas efetuados no colo/ tronco da Tília-de-folhas-pequenas (*Tilia cordata* Mill.), com ID1.

Da observação dos resistogramas (Figura 7), realizados a diversas alturas do colo/tronco, é transversal a todos, alterações no lenho, com degradação intensa a diversas amplitudes e em grande extensão (com formação de cavidade de dimensão considerável), pelo que concluímos que este exemplar arbóreo apresenta uma diminuição acentuada na estabilidade mecânica.

Este “defeito” interno encontra-se em evolução e o colo/tronco está afetado numa grande extensão, assim como a copa com os “defeitos” presentes. Consideramos a existência do risco de queda ou fratura, pelo que aconselhamos o seu **abate imediato**.

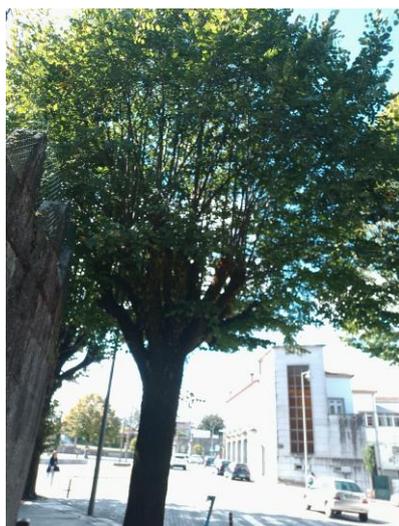
Figura 8 – Fotografia da Tília-de-folhas-pequenas (*Tilia cordata* Mill.), com ID2.

A Tília-de-folhas-pequenas (*Tilia cordata* Mill.), com ID2, é adulta, de vitalidade e transparência moderada (Figura 8). Localiza-se em alinhamento, caldeira no passeio. Os dados dendrométricos deste exemplar são os seguintes:

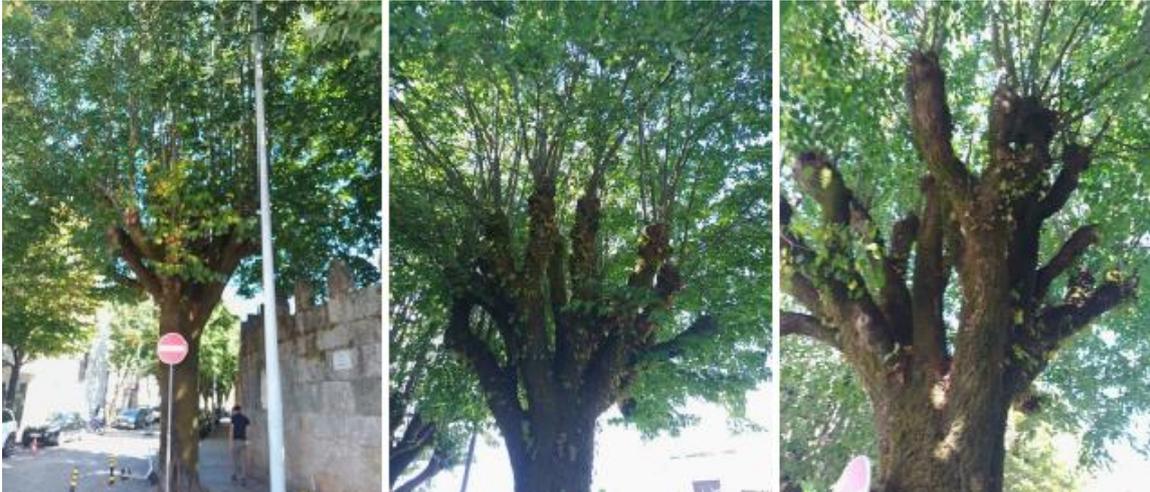
Figura 9 – Fotografias da copa da Tília-de-folhas-pequenas (*Tilia cordata* Mill.), com ID2.

Presentemente observamos algumas lesões na copa, provenientes de podas. No geral, as lesões apresentam podridão associada, degradação dos tecidos internos e formação incompleta do bordo de compartimentação.

A copa desta árvore é formada por ramos com origem em rebentação epicórmica, (em consequência das podas de rolagem efetuadas), como resultado esta apresenta uma estrutura frágil.

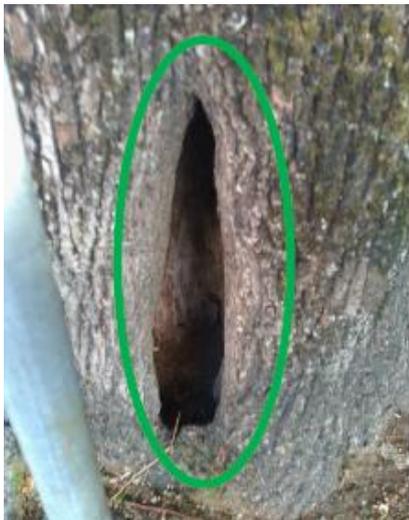
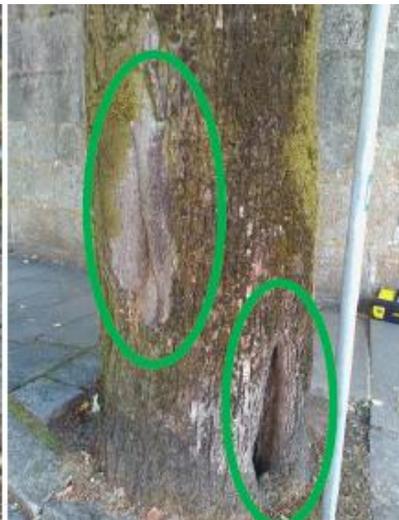
Constatamos a presença de duas lesões no colo/tronco. A lesão no colo, projeta-se até cerca 50cm do tronco com profundidade de 45cm e largura de 13cm. Apresenta formação de cavidade com podridão dos tecidos internos expostos e com formação completa do bordo de compartimentação. A lesão no tronco projeta-se dos 30cm até 1,15m de altura (Figura 10).

Figura 10 – Fotografias das lesões no tronco da Tília-de-folhas-pequenas (*Tilia cordata* Mill.), com ID2.

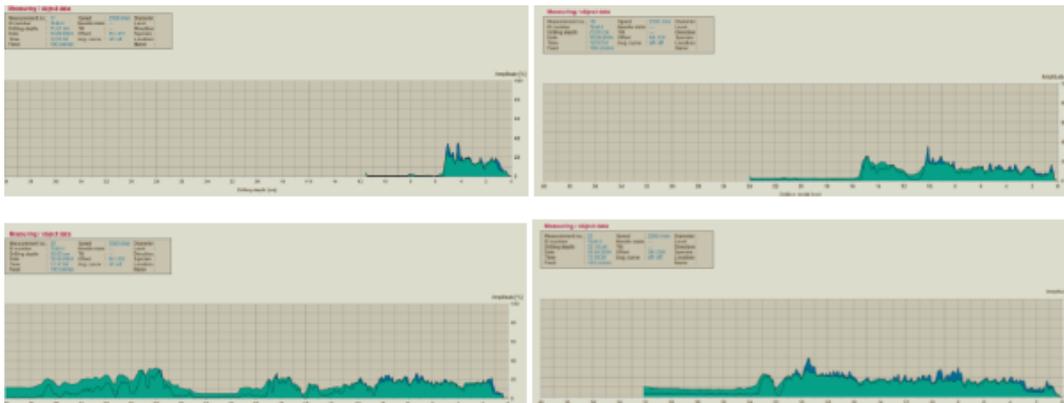
Figura 11 – Resistogramas efetuados no colo/ tronco da Tília-de-folhas-pequenas (*Tilia cordata* Mill.), com ID2, junto às lesões

Da observação dos resistogramas (Figura 11), realizados junto das lesões constatamos alterações no lenho, com degradação intensa a diversas amplitudes e em grande extensão (com formação de cavidade de dimensão considerável na lesão do colo/tronco), o que concluímos que este exemplar arbóreo apresenta uma diminuição acentuada na estabilidade mecânica ao nível do colo/tronco, encontrando-se comprometida a sua estabilidade.

Este “defeito” interno encontra-se em evolução e o colo/tronco está afetado numa grande extensão, pelo que consideramos a existência do risco de queda ou fratura desta árvore, recomendamos o seu **abate imediato**.
