Registo:	40185/2025
Tarefa:	T/2025/105546
Local:	Rua de Santo Estevão Velho - Freguesia de Palmeira Coordenadas geográficas: 41.591053°; -8.447479°
Relatório:	07/10/2025
Assunto:	DJEV – Relatório Fitossanitário e de Estabilidade Biomecânica
Técnico(s):	Armando Silva

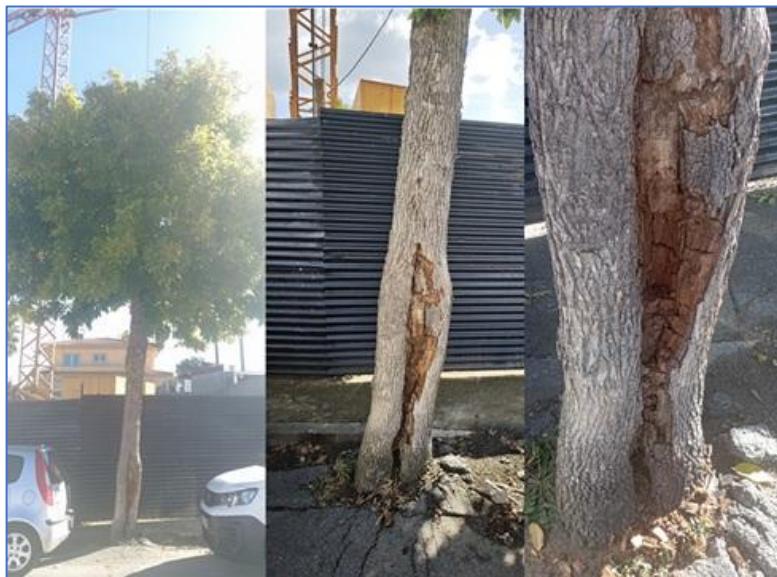
Figura 3 – Imagens da árvore identificada com o ID01

A árvore apresenta um estado fitossanitário muito degradado, evidenciando uma extensa ferida vertical no tronco, com cerca de um metro de altura, iniciando-se junto ao colo. Observa-se uma acentuada podridão interna e desagregação do lenho, comprometendo gravemente a integridade estrutural do fuste. A deterioração da casca e a exposição do tecido interno indicam a presença de agentes xilófagos e fungos de decomposição, o que agrava a fragilidade mecânica da árvore (Figura 3).

Atendendo à extensão dos danos, à perda significativa de tecido vital e ao risco de colapso estrutural, a árvore representa um potencial perigo para pessoas e bens nas imediações. O seu estado avançado de degradação não permite a recuperação através de intervenções de poda ou tratamento fitossanitário.

Em face da observação efetuada, conclui-se que ambas as árvores se encontram em estado de degradação irreversível. Uma apresenta sinais evidentes de podridão e comprometimento estrutural grave, constituindo risco iminente de queda, enquanto a outra já se encontra completamente seca e sem qualquer viabilidade de recuperação. Assim, salvo melhor opinião, considera-se tecnicamente justificado o abate das duas árvores, de forma a garantir a segurança pública e a permitir a renovação do arvoredo urbano.

Recomenda-se, contudo, que as árvores abatidas sejam substituídas por exemplares da mesma ou de outra espécie adequada ao local, assegurando-se condições favoráveis ao seu desenvolvimento. Para tal, deverá proceder-se à ampliação das caldeiras, atualmente subdimensionadas e estranguladas pelo pavimento betuminoso, bem como à regularização do piso envolvente, de modo a garantir um adequado arejamento e infiltração da água no solo, promovendo o crescimento saudável das futuras plantações.

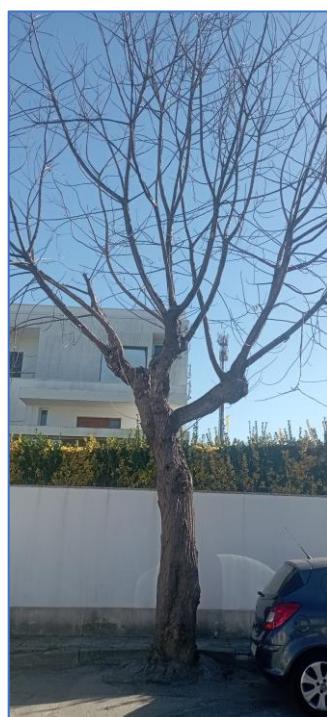
Figura 4 – Imagens da árvore identificada com o ID02

A árvore encontra-se morta (Figura 4).
