## PROPOSTA DE RESOLUÇÃO

| <b>PR/2025/33585</b> | <b>40185/2025</b> | <b>Ocorrências e participações por solicitação da Freguesia</b> |

| <b>Local:</b> | <b>Rua de Santo Estevão Velho - Freguesia de Palmeira</b><br>Coordenadas geográficas: 41.591053°; -8.447479° |
| <b>Assunto:</b> | DJEV – Relatório Fitossanitário e de Estabilidade Biomecânica |

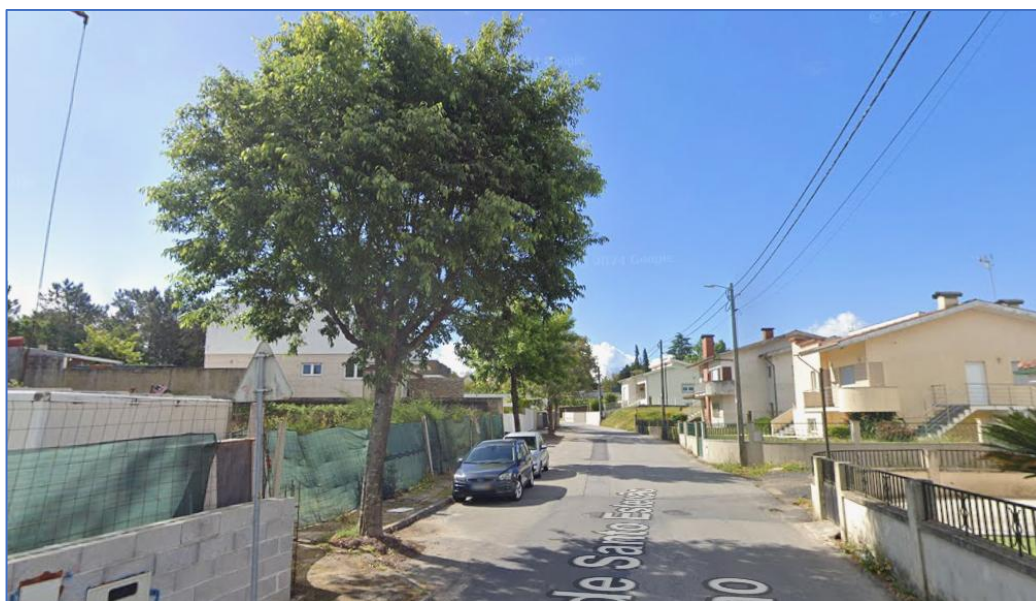
Figura 2 – Imagens do espaço envolvente (Fonte: Google Maps, 2025)

As árvores encontram-se localizadas no citado arruamento, instaladas numa baía de estacionamento em pavimento betuminoso, junto ao lancil do passeio, num total de 4 (quatro) árvores (Figura 2).

As árvores avaliadas são consideradas de médio/grande porte e como já referido, encontram-se implantadas na baía de estacionamento, sendo que não existe caldeira definida, sendo o espaço disponível subdimensionado, encontrando-se as árvores completamente estranguladas pelo pavimento betuminoso.

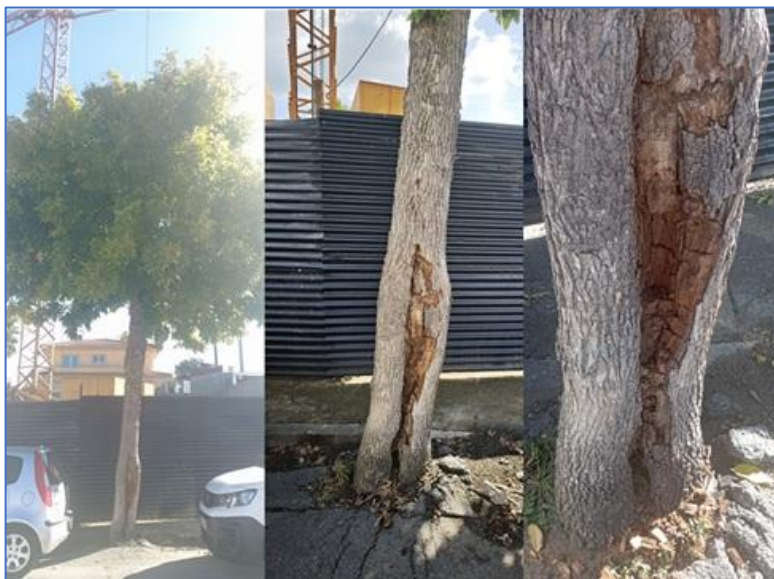
Figura 3 – Imagens da árvore identificada com o ID01

A árvore apresenta um estado fitossanitário muito degradado, evidenciando uma extensa ferida vertical no tronco, com cerca de um metro de altura, iniciando-se junto ao colo. Observa-se uma acentuada podridão interna e desagregação do lenho, comprometendo gravemente a integridade estrutural do fuste. A deterioração da casca e a exposição do tecido interno indicam a presença de agentes xilófagos e fungos de decomposição, o que agrava a fragilidade mecânica da árvore (Figura 3).

Atendendo à extensão dos danos, à perda significativa de tecido vital e ao risco de colapso estrutural, a árvore representa um potencial perigo para pessoas e bens nas imediações. O seu estado avançado de degradação não permite a recuperação através de intervenções de poda ou tratamento fitossanitário.

Em face da observação efetuada, conclui-se que ambas as árvores se encontram em estado de degradação irreversível. Uma apresenta sinais evidentes de podridão e comprometimento estrutural grave, constituindo risco iminente de queda, enquanto a outra já se encontra completamente seca e sem qualquer viabilidade de recuperação. Assim, salvo melhor opinião, considera-se tecnicamente justificado o abate das duas árvores, de forma a garantir a segurança pública e a permitir a renovação do arvoredo urbano.

Recomenda-se, contudo, que as árvores abatidas sejam substituídas por exemplares da mesma ou de outra espécie adequada ao local, assegurando-se condições favoráveis ao seu desenvolvimento. Para tal, deverá proceder-se à ampliação das caldeiras, atualmente subdimensionadas e estranguladas pelo pavimento betuminoso, bem como à regularização do piso envolvente, de modo a garantir um adequado arejamento e infiltração da água no solo, promovendo o crescimento saudável das futuras plantações.

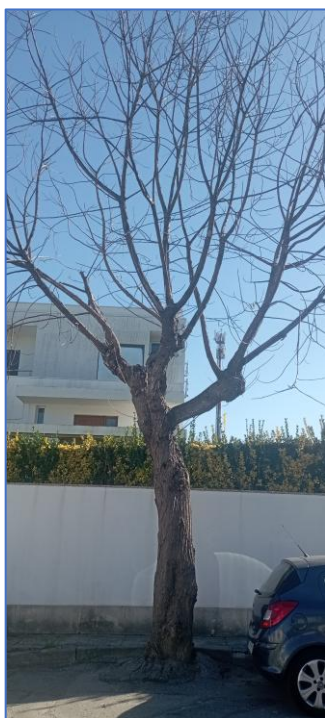
Figura 4 – Imagens da árvore identificada com o ID02

A árvore encontra-se morta (Figura 4).
