Processo	11239/2026
Requerente	Municipes
Data	12/03/2026
Local	Rua de São Tiago – União das freguesias de Nogueira, Fraião e Lamações
Técnico	Armando Silva
Assunto	Relatório de Avaliação Fitossanitária e de Estabilidade Biomecânica

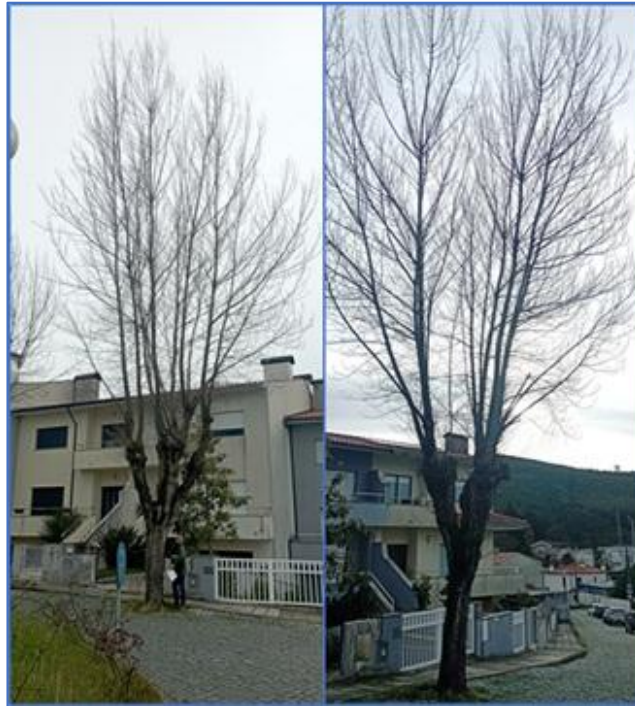
Figura 3 – Imagens do enquadramento da árvore instalada no ID01

Encontra-se instalado nesta caldeira um choupo-negro adulto de média/grande dimensão (Figura 3).

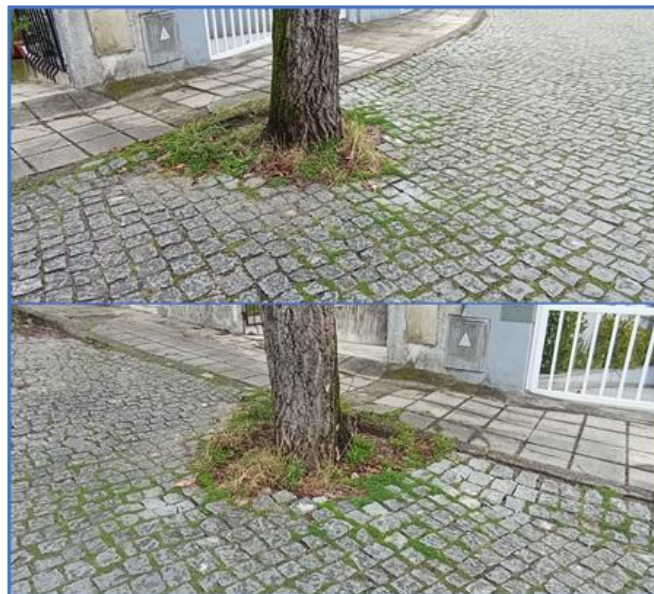
Figura 4 – Imagens da caldeira do ID01

As raízes estão já a danificar o pavimento, facto notório quer no passeio, quer no pavimento rodoviário (Figura 4).

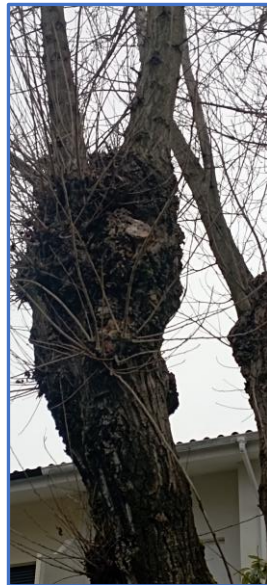
Figura 5 – Imagens do estado da árvore do ID01

Para além disso, a árvore apresenta um muito mau estado fitossanitário, com inúmeras feridas e sinais de podridão (Figura 5).

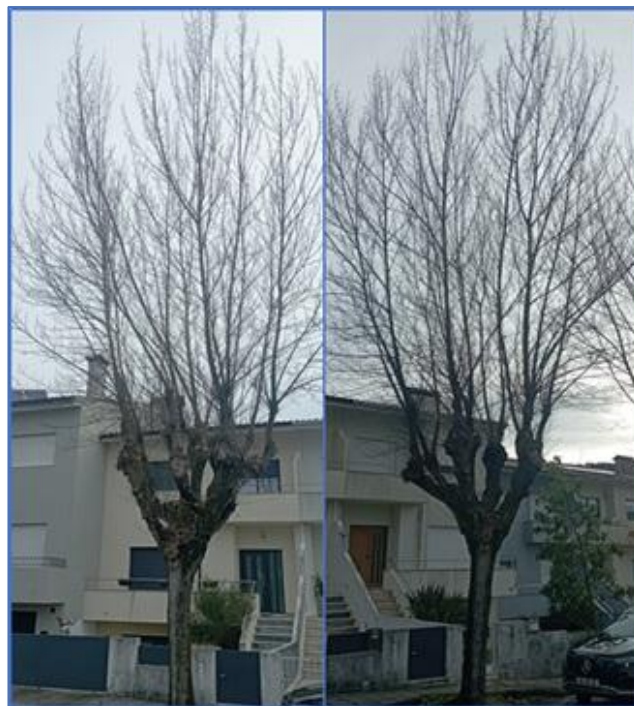
Figura 6 – Imagens do enquadramento da árvore instalada no ID02

Encontra-se instalado nesta caldeira um choupo-negro adulto de média/grande dimensão (Figura 6).

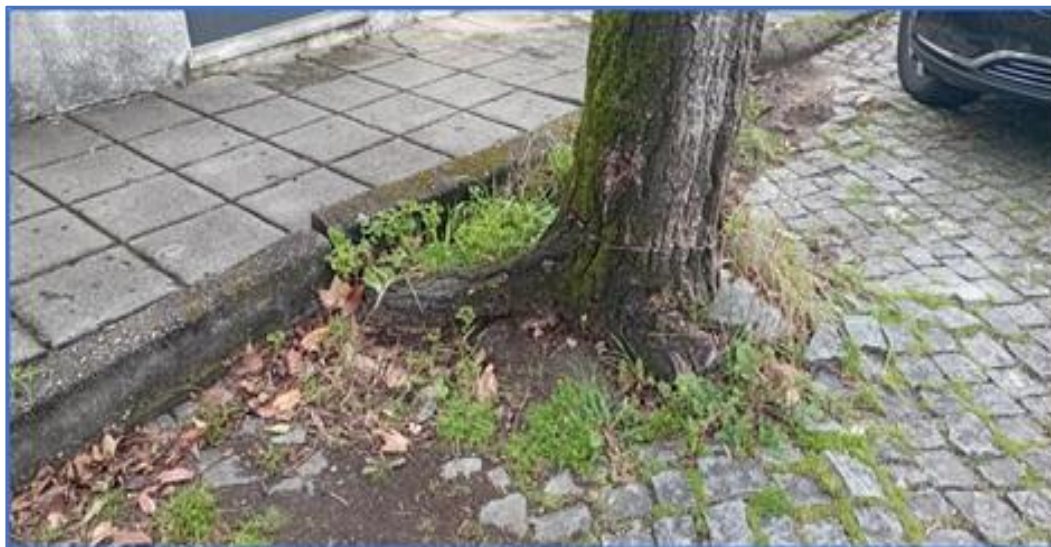
Figura 7 – Imagens da caldeira do ID02

As raízes estão já a danificar o pavimento, facto notório quer no passeio, quer no pavimento rodoviário (Figura 7).

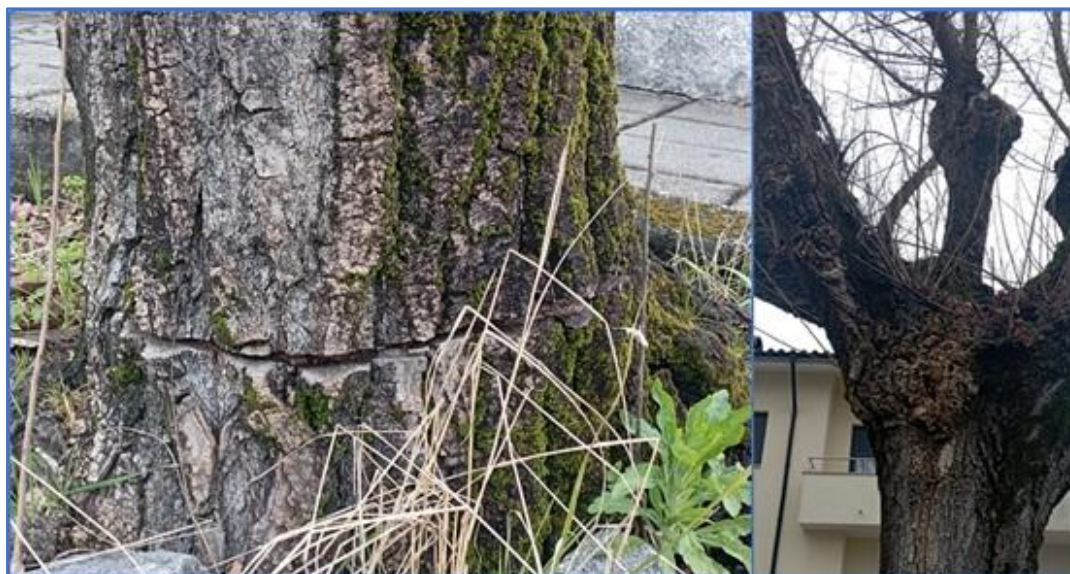
Figura 8 – Imagens do estado da árvore do ID02

Para além disso, a árvore apresenta um muito mau estado fitossanitário, com inúmeras feridas e sinais de podridão, a que acresce um corte de serra que circunda toda a árvore, junto à base do tronco (Figura 8).

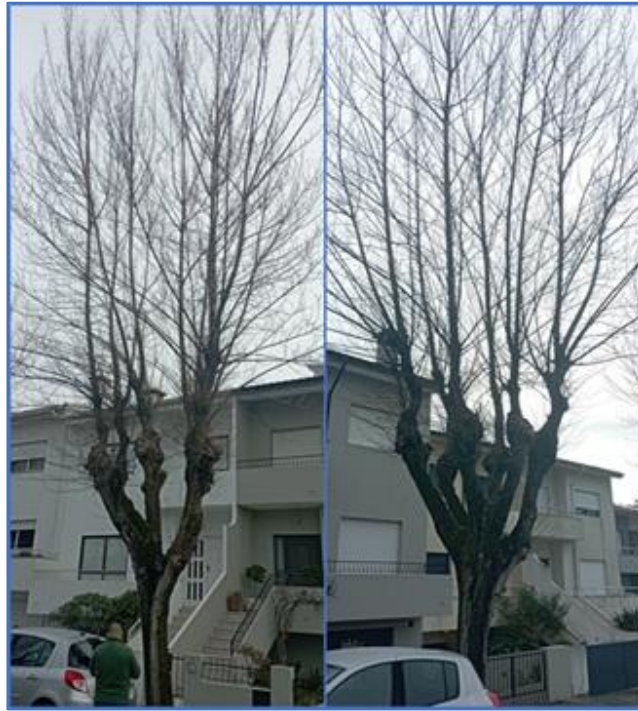
Figura 9 – Imagens do enquadramento da árvore instalada no ID03

Encontra-se instalado nesta caldeira um choupo-negro adulto de média/grande dimensão (Figura 9).

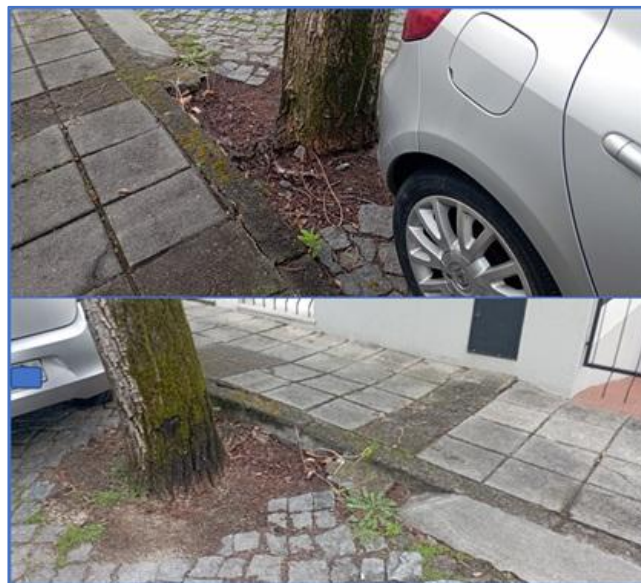
Figura 10 – Imagens da caldeira do ID03

As raízes estão já a danificar o pavimento, facto notório quer no passeio, quer no pavimento rodoviário (Figura 10).

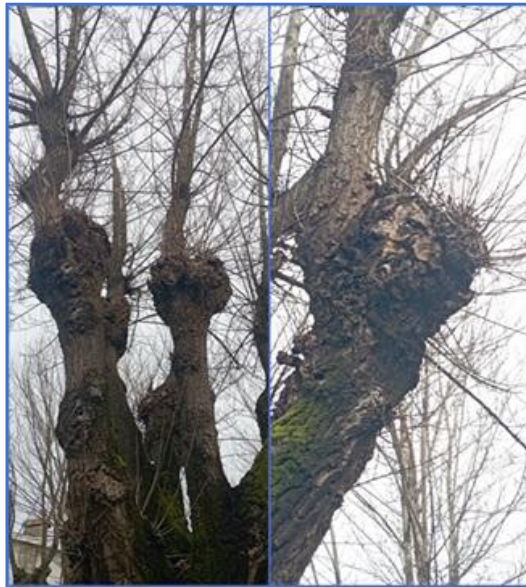
Figura 11 – Imagens do estado da árvore do ID03

Para além disso, a árvore apresenta um muito mau estado fitossanitário, com inúmeras feridas e sinais de podridão (Figura 11).

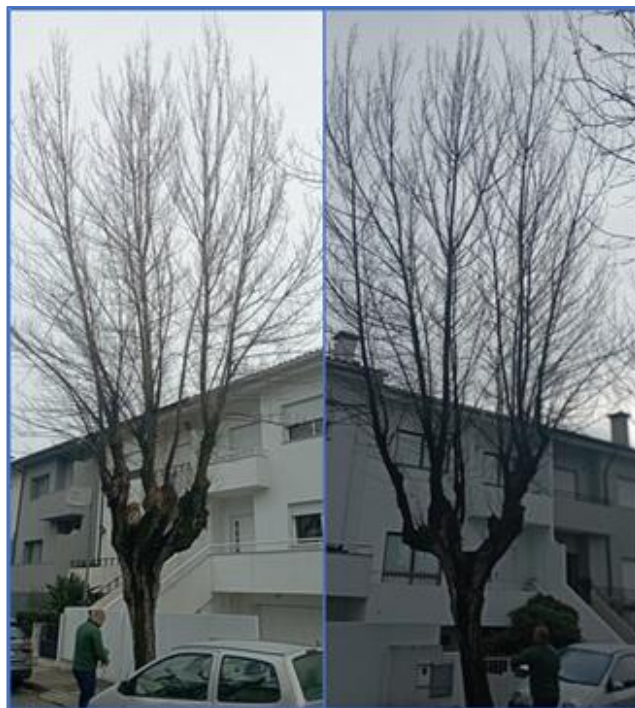
Figura 12 – Imagens do enquadramento da árvore instalada no ID04

Encontra-se instalado nesta caldeira um choupo-negro adulto de média/grande dimensão (Figura 12).

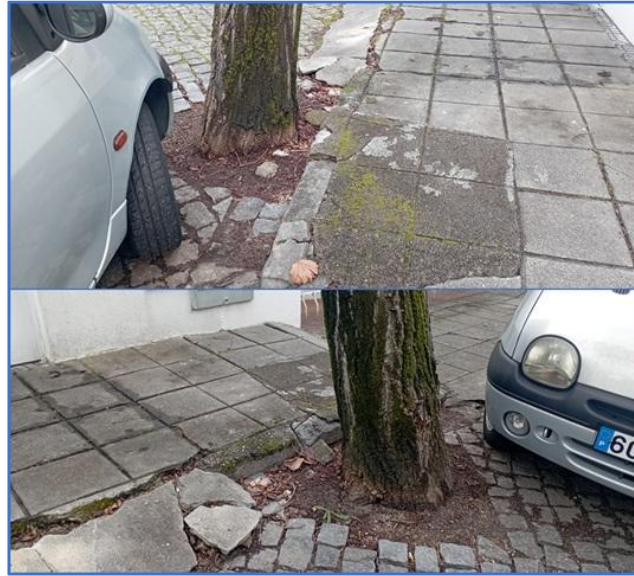
Figura 13 – Imagens da caldeira do ID04

As raízes estão já a danificar o pavimento, facto notório quer no passeio, quer no pavimento rodoviário (Figura 13).

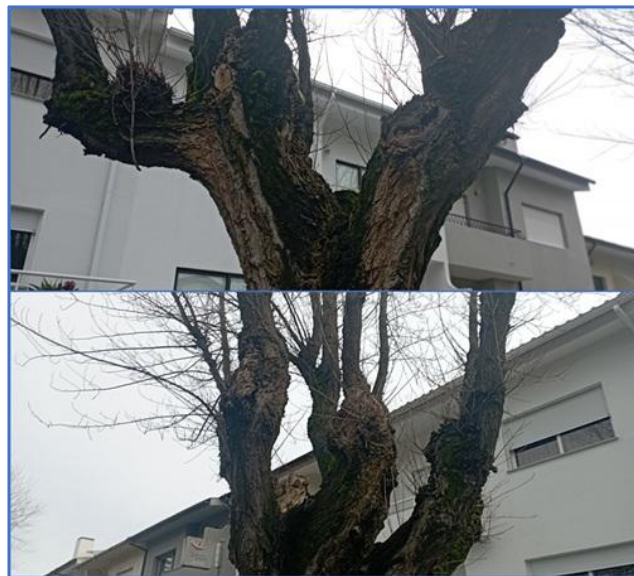
Figura 14 – Imagens do estado da árvore do ID04

Para além disso, a árvore apresenta um muito mau estado fitossanitário, com inúmeras feridas e sinais de podridão (Figura 14).

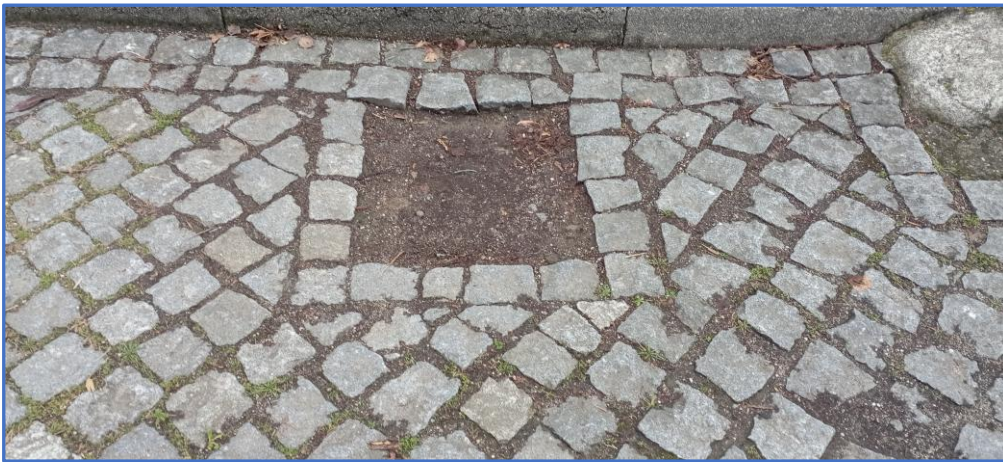
Figura 15 – Imagens do enquadramento da caldeira do ID05

Nesta caldeira não existe qualquer árvore instalada (Figura 15).

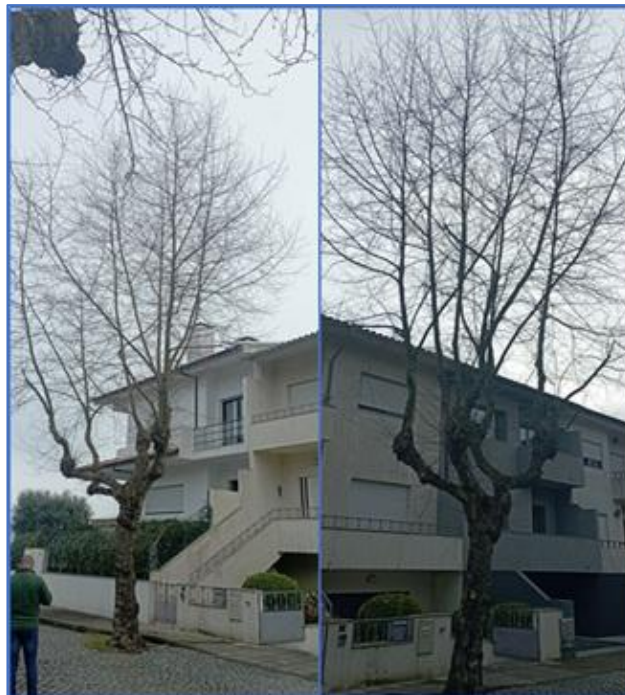
Figura 16 – Imagens do enquadramento da árvore instalada no ID06

Encontra-se instalado nesta caldeira um plátano adulto de média/grande dimensão (Figura 16).

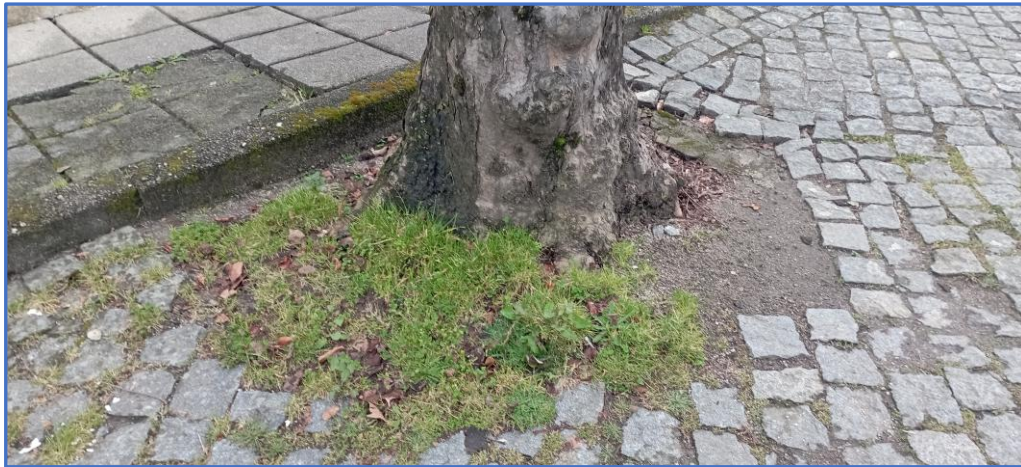
Figura 17 – Imagens da caldeira do ID06

As raízes estão já a danificar o pavimento, facto notório quer no passeio, quer no pavimento rodoviário (Figura 17).

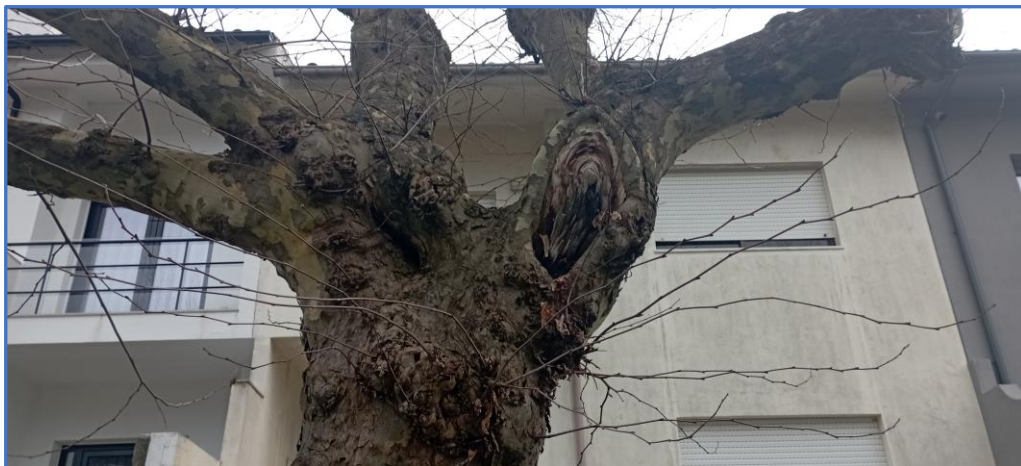
Figura 18 – Imagens do estado da árvore do ID06

Para além disso, a árvore apresenta um muito mau estado fitossanitário, com inúmeras feridas e sinais de podridão (Figura 18).

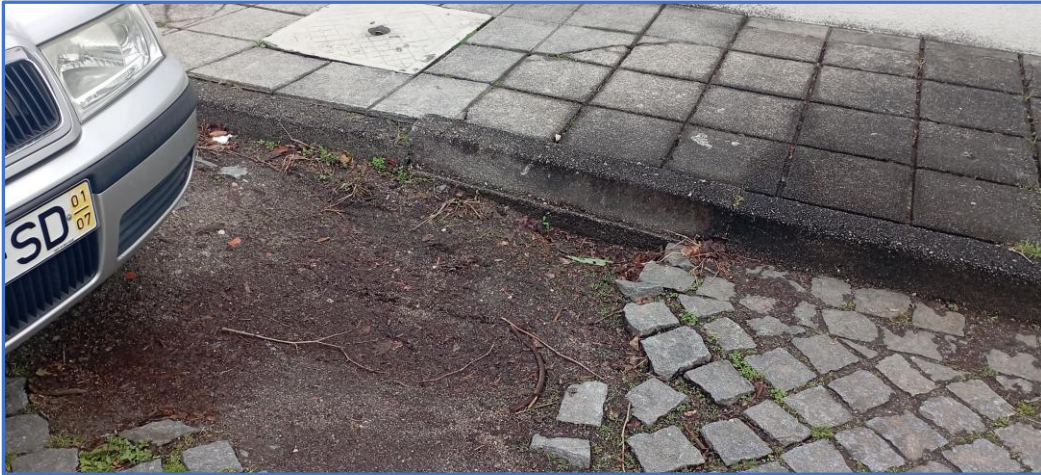
Figura 19 – Imagens do enquadramento da caldeira do ID07

Nesta caldeira não existe qualquer árvore instalada (Figura 19).

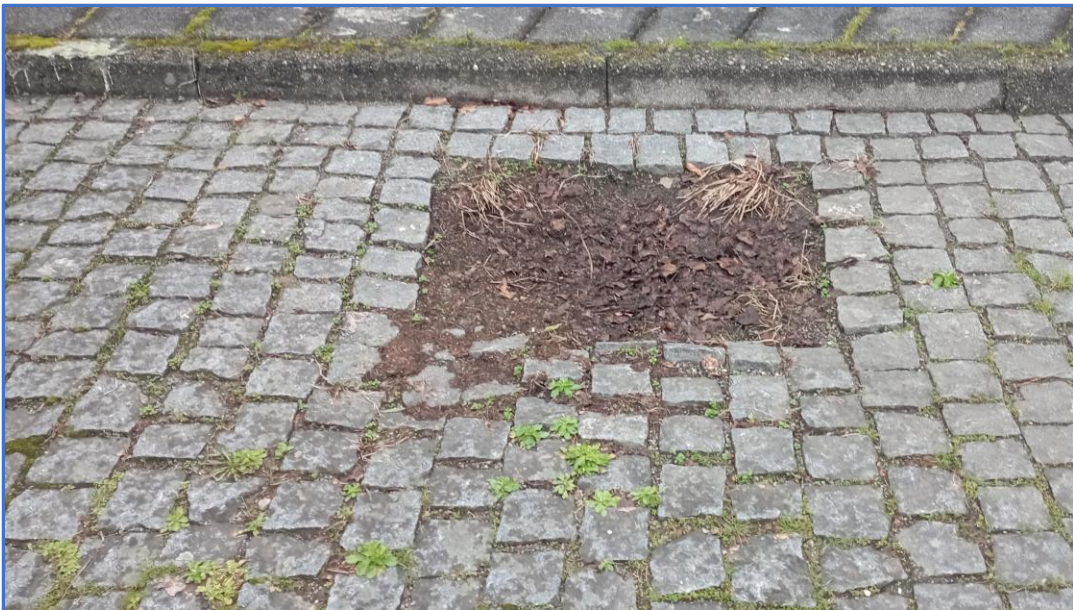
Figura 20 – Imagens do enquadramento da caldeira do ID08

Nesta caldeira não existe qualquer árvore instalada (Figura 20).

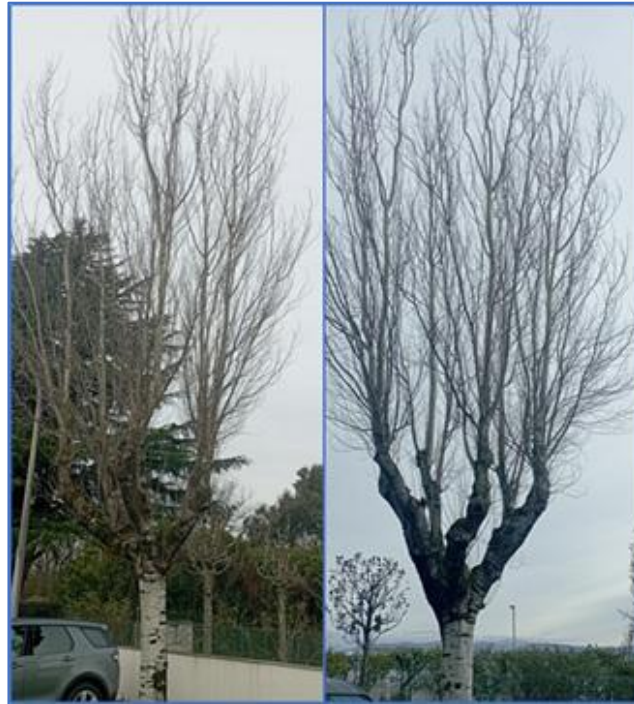
Figura 21 – Imagens do enquadramento da árvore instalada no ID09

Encontra-se instalado nesta caldeira um choupo-branco adulto de média/grande dimensão (Figura 21).

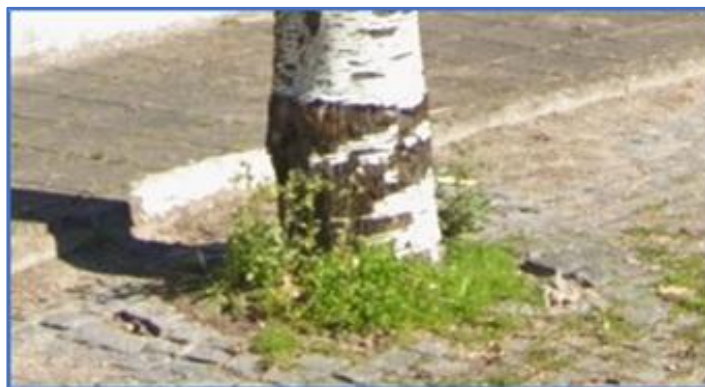
Figura 22 – Imagens da caldeira do ID09

As raízes estão já a danificar o pavimento, facto notório quer no passeio, quer no pavimento rodoviário (Figura 22).

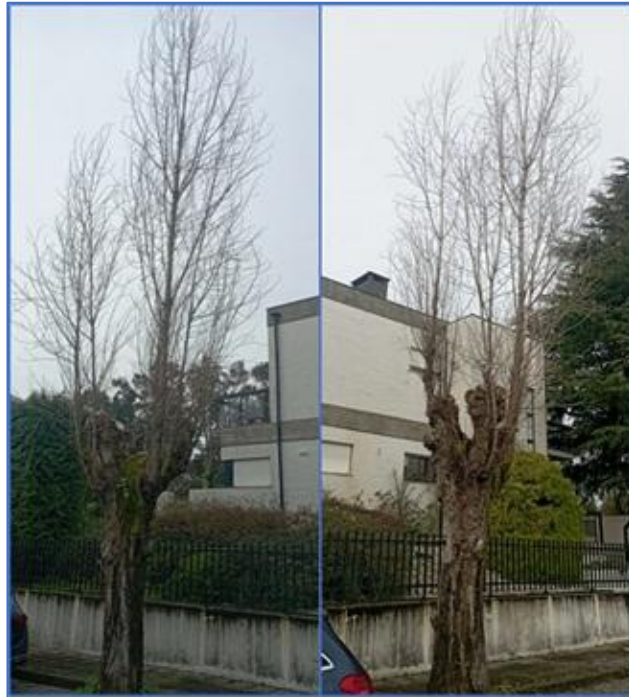
Figura 23 – Imagens do enquadramento da árvore instalada no ID10

Encontra-se instalado nesta caldeira um choupo-negro adulto de média/grande dimensão (Figura 23).

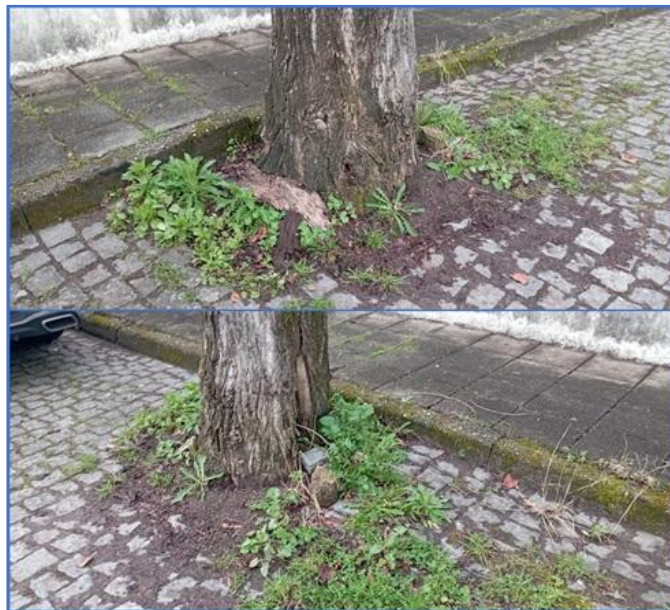
Figura 24 – Imagens da caldeira do ID10

As raízes estão já a danificar o pavimento, facto notório quer no passeio, quer no pavimento rodoviário (Figura 24).

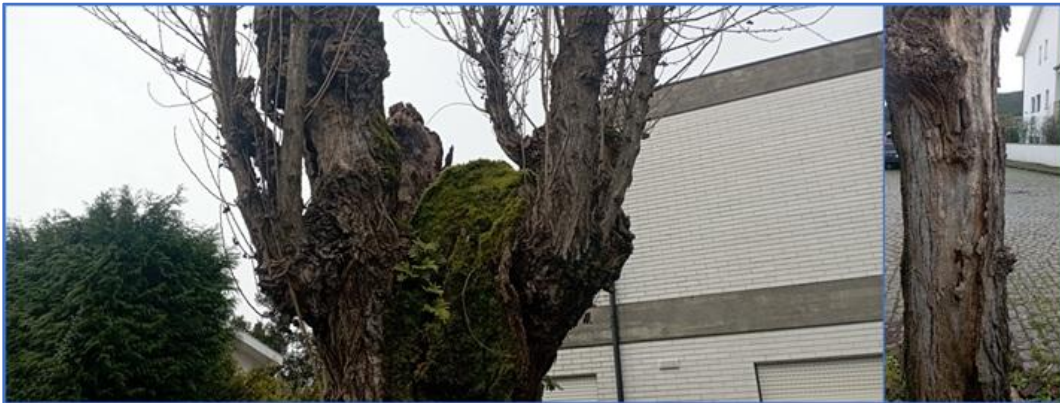
Figura 25 – Imagens do estado da árvore do ID10

Para além disso, a árvore apresenta um muito mau estado fitossanitário, com inúmeras feridas e sinais de podridão (Figura 25).

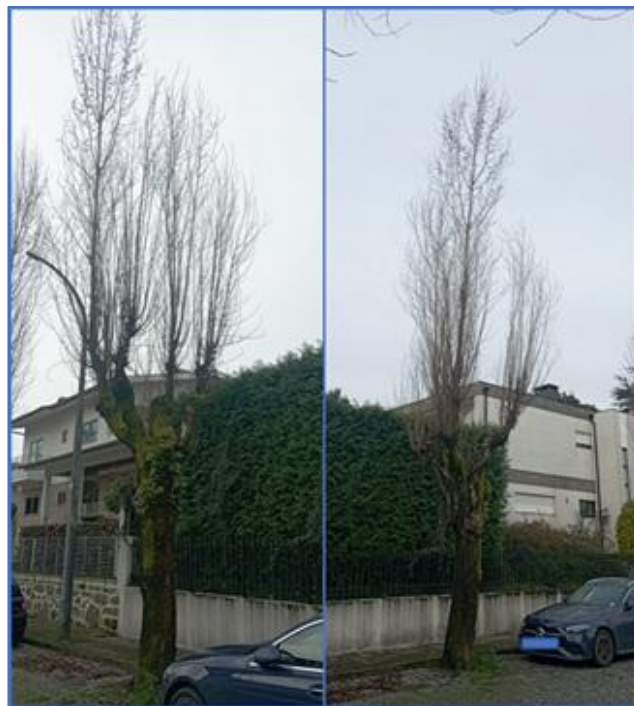
Figura 26 – Imagens do enquadramento da árvore instalada no ID11

Encontra-se instalado nesta caldeira um choupo-negro adulto de média/grande dimensão (Figura 26).

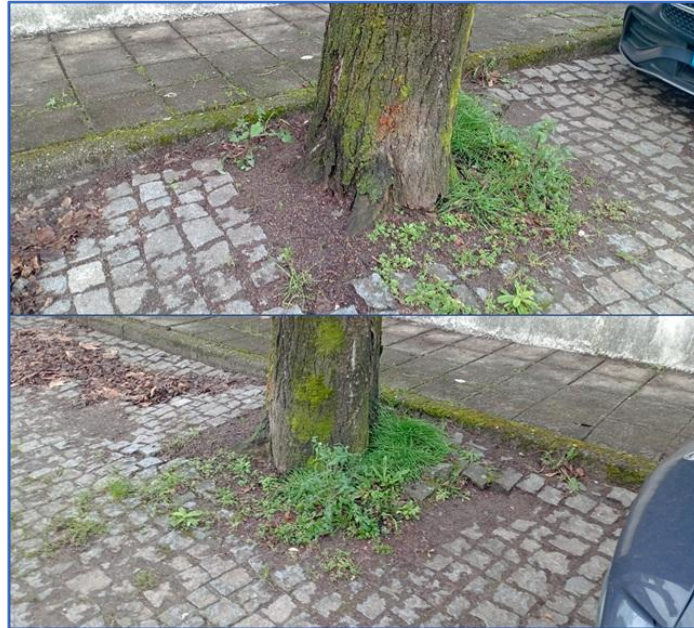
Figura 27 – Imagens da caldeira do ID11

As raízes estão já a danificar o pavimento, facto notório quer no passeio, quer no pavimento rodoviário (Figura 27).

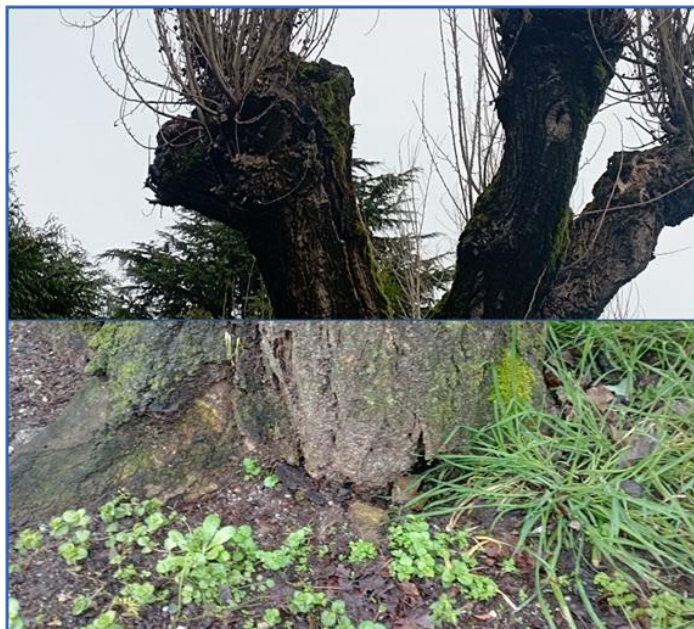
Figura 28 – Imagens do estado da árvore do ID11

Para além disso, a árvore apresenta um muito mau estado fitossanitário, com inúmeras feridas e sinais de podridão (Figura 28).

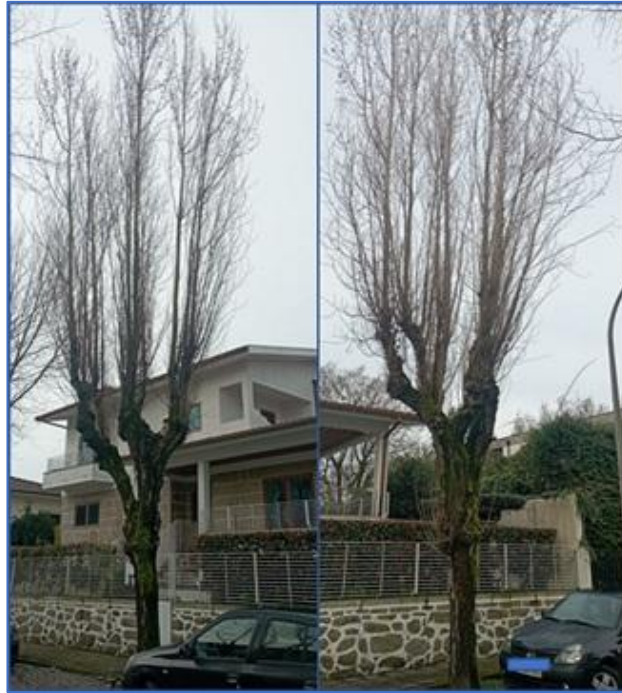
Figura 29 – Imagens do enquadramento da árvore instalada no ID12

Encontra-se instalado nesta caldeira um choupo-negro adulto de média/grande dimensão (Figura 29).

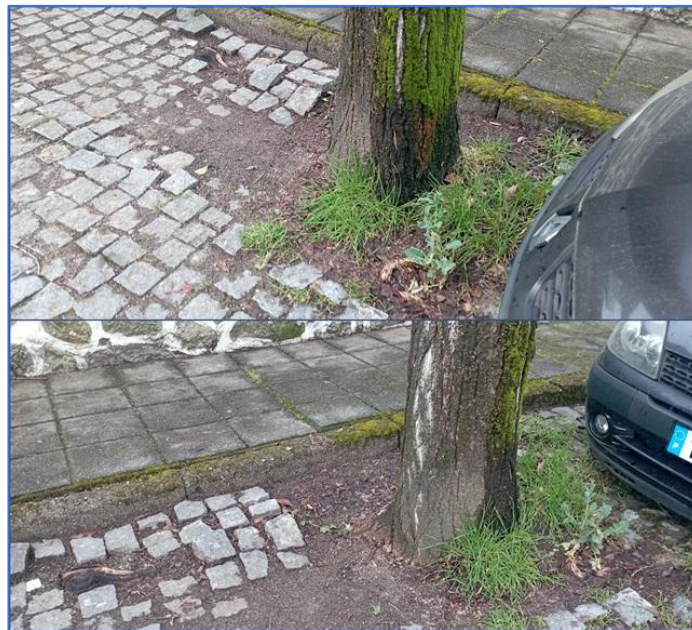
Figura 30 – Imagens da caldeira do ID12

As raízes estão já a danificar o pavimento, facto notório quer no passeio, quer no pavimento rodoviário (Figura 30).

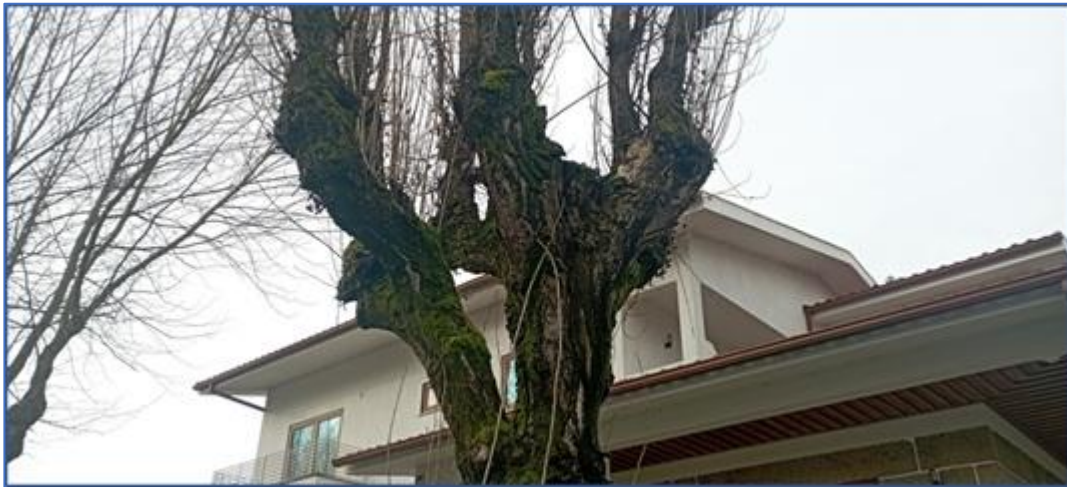
Figura 31 – Imagens do estado da árvore do ID12

Para além disso, a árvore apresenta um muito mau estado fitossanitário, com inúmeras feridas e sinais de podridão (Figura 31).

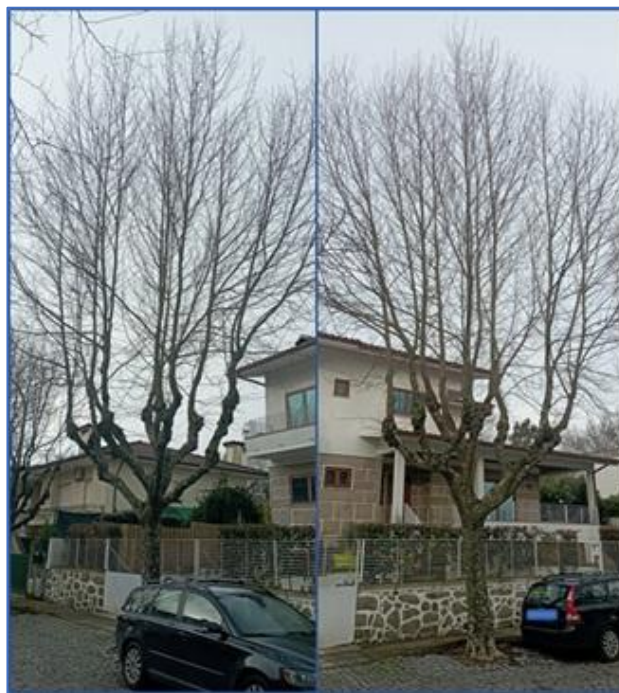
Figura 32 – Imagens do enquadramento da árvore instalada no ID13

Encontra-se instalado nesta caldeira um plátano adulto de média/grande dimensão (Figura 32).

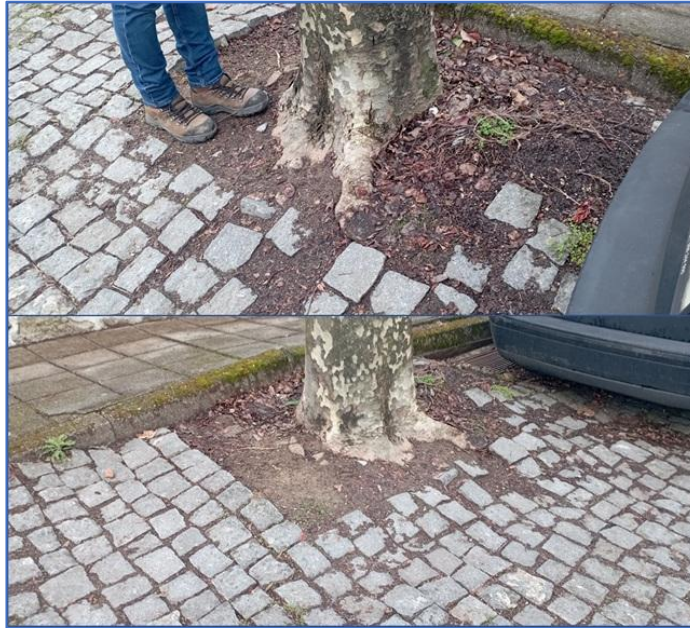
Figura 33 – Imagens da caldeira do ID13

As raízes estão já a danificar o pavimento, facto notório quer no passeio, quer no pavimento rodoviário (Figura 33).

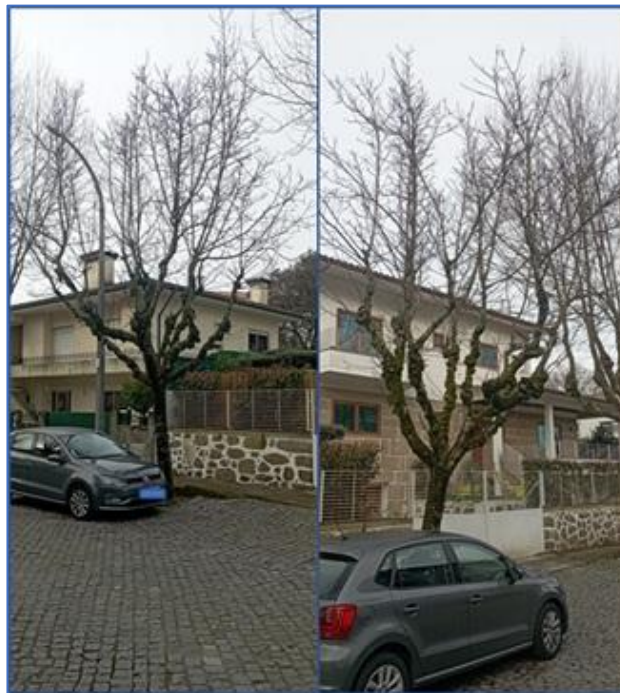
Figura 34 – Imagens do enquadramento da árvore instalada no ID14

Encontra-se instalado nesta caldeira uma nogueira jovem/adulto de média dimensão (Figura 34).

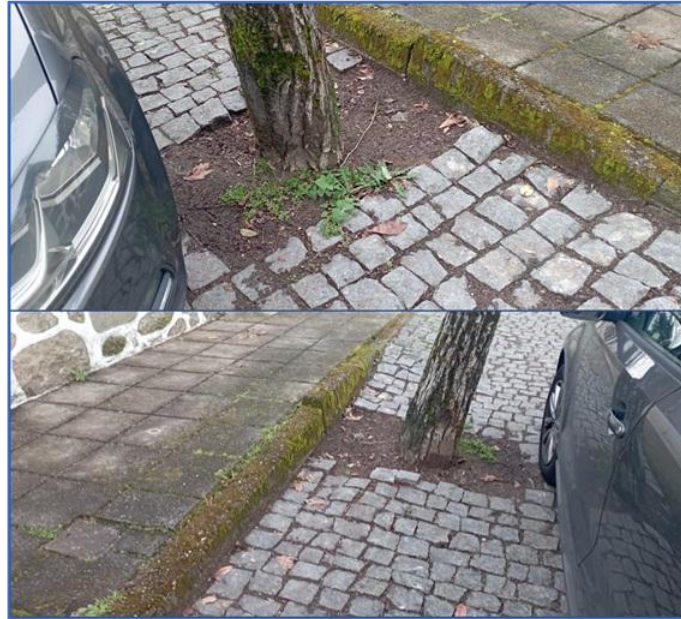
Figura 35 – Imagens da caldeira do ID14

As raízes estão já a danificar o pavimento, facto notório quer no passeio, quer no pavimento rodoviário (Figura 35).

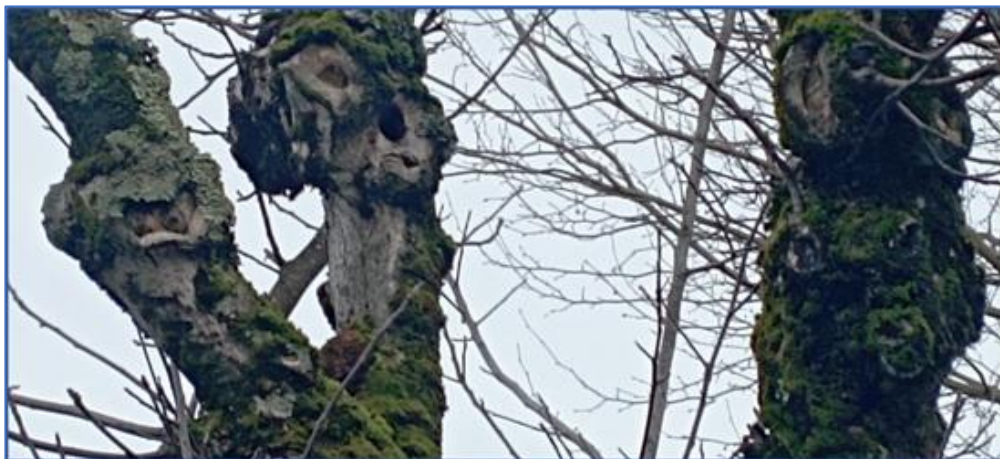
Figura 36 – Imagens do estado da árvore do ID14

Para além disso, a árvore apresenta um muito mau estado fitossanitário, com inúmeras feridas e sinais de podridão (Figura 36).

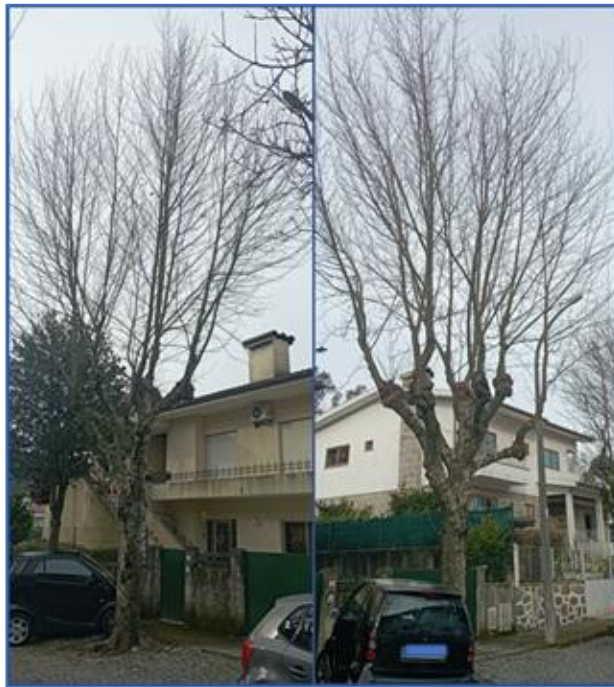
Figura 37 – Imagens do enquadramento da árvore instalada no ID15

Encontra-se instalado nesta caldeira um plátano adulto de média/grande dimensão (Figura 37).

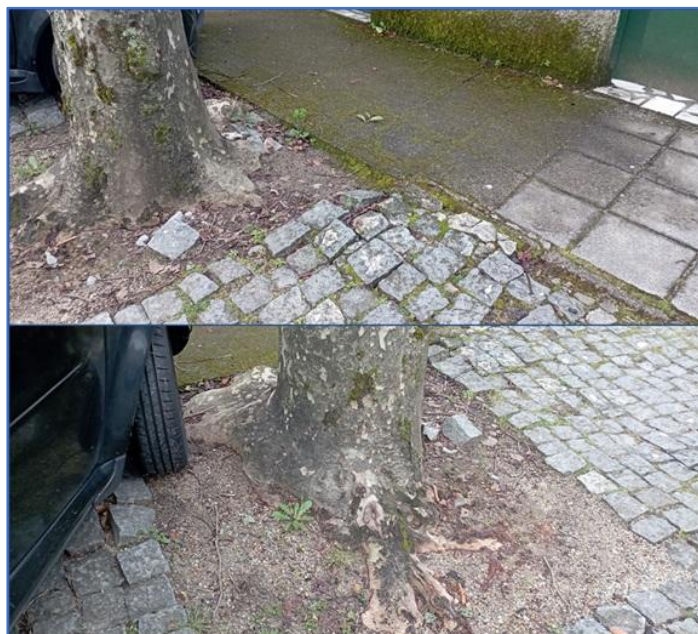
Figura 3 – Imagens da caldeira do ID15

As raízes estão já a danificar consideravelmente o pavimento, facto notório quer no passeio, quer no pavimento rodoviário (Figura 38).

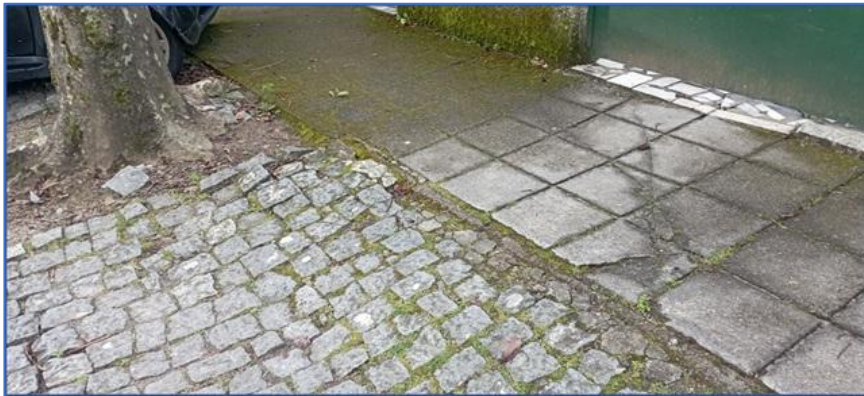
Figura 39 – Imagens do estado da árvore do ID15

Os danos estendem-se já à propriedade privada, sendo que, apesar de uma intervenção recente, quer no passeio pedonal, quer no interior da propriedade privada, já se verificam danos no piso (Figura 39).
