| <b>Processo</b> | <b>18559/2025</b> |
| <b>Local</b> | <b>Rua S. Vítor<br/>Braga (São Vítor)</b> |
| <b>Assunto</b> | <b>Relatório de avaliação fitossanitária e de estabilidade biomecânica</b> |

**INFORMAÇÃO**  
Número: 2026-16153 Data: 05/06/2026

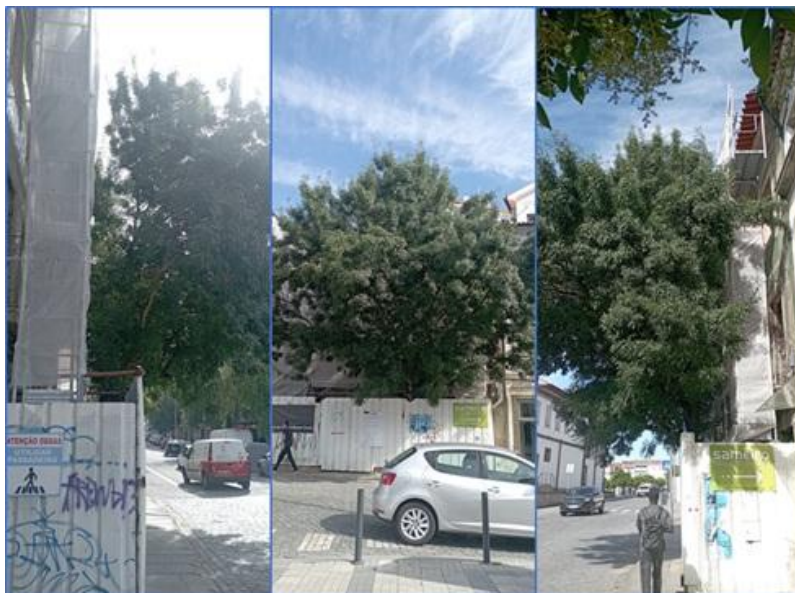
Figura 3 – Imagens do enquadramento da árvore

O espaço público onde está implantado o exemplar encontra-se vedado por motivo de obras, o que impediu a visualização da caldeira, colo radicular e parte do tronco. (Figura 3).

No entanto, não obstante, foi possível observar que a copa da árvore se encontra completamente desequilibrada, fruto da proximidade da árvore ao prédio (cerca de 1,4m). Assim, a copa da árvore somente se pode desenvolver cerca de 1 m na direção do prédio, sendo que se desenvolve mais de 5 m no sentido da via rodoviária, ou seja, mais de 80% da copa desenvolve-se nesse sentido, o que representa um considerável risco de queda.

Não se afigura viável a implementação de medidas que permitam mitigar este constrangimento, pelo que, salvo melhor opinião, a solução passará pela substituição deste exemplar por nova árvore, plantada em caldeira mais afastada da fachada do prédio.

Pelo exposto, salvo melhor opinião, manifesta-se a necessidade de rearranjo do arvoredo ali presente, com a substituição das árvores identificadas com os ID01 e ID03, dado o risco de queda inerente ao enorme desequilíbrio das suas copas, bem como das árvores identificadas com os ID02 (árvore em muito mau estado fitossanitário) e ID05 (árvore morta) e da árvore identificada com o ID04 (que poderá ser replantada), instalando-se árvores de espécie adequada àquele local, em caldeiras de dimensão adequada e localizadas a uma distância da fachada dos prédios adequada à espécie pela qual se venha a optar.

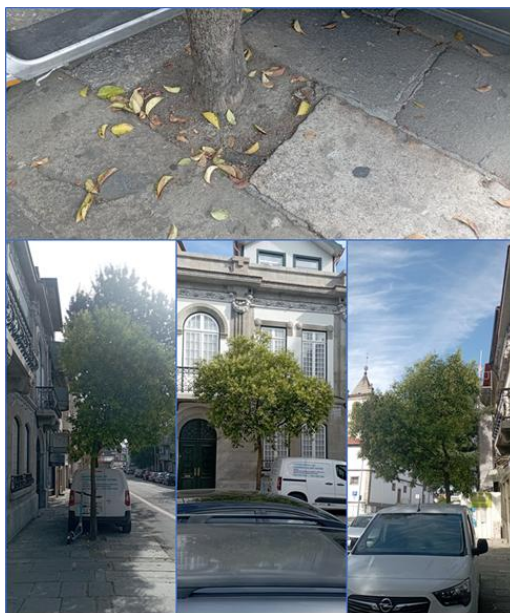
Figura 4 – Imagens do enquadramento da árvore

O exemplar encontra-se implantado numa cadeira exígua de cerca de 50X50cm, a cerca de 1,40m do prédio.

Como se pode verificar, a proximidade da caldeira ao prédio compromete o desenvolvimento equilibrado da copa da árvore, sendo que, apesar de se tratar de uma árvore relativamente jovem, já se verifica um considerável desequilíbrio da copa, com cerca de 80% a pender para a via rodoviária (Figura 4).

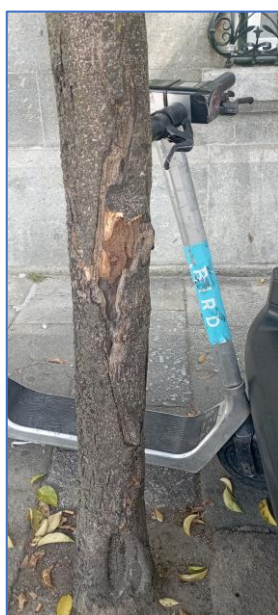
Figura 5 – Imagem de danos na árvore

Acresce que a árvore apresenta uma ferida no tronco, com cerca de 1,20m de extensão, mal compartimentada e com sinais de podridão, que, salvo melhor opinião, não aparenta ser sanável (Figura 5).

Face à análise técnica efetuada, constata-se ainda que a árvore identificada com o ID05 se encontra morta. Relativamente à árvore ID02 encontra-se em mau estado fitossanitário não se afigurando viável a sua recuperação.

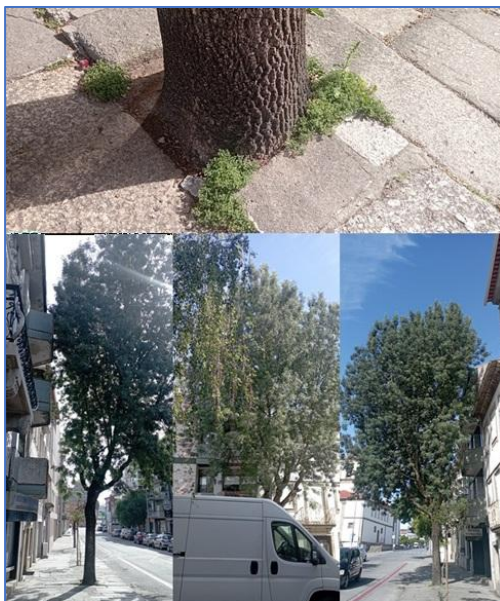
Figura 6 – Imagens do enquadramento da árvore

O exemplar encontra-se implantado numa cadeira exígua de cerca de 50X50cm, a cerca de 1,40m do prédio.

Como se pode verificar, a proximidade da caldeira ao prédio compromete o desenvolvimento equilibrado da copa da árvore, verificando-se um considerável desequilíbrio da copa, com cerca de 90% a pender para a via rodoviária (Figura 6).

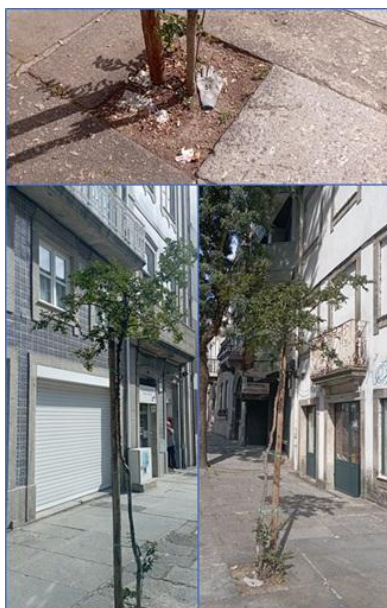
Figura 7 – Imagens do enquadramento da árvore

Trata-se de uma lagerstroemia jovem, ainda com tutor, implantada numa caldeira exígua de 50X40cm, a cerca de 2.20m do prédio.

Com o natural e espetável crescimento do espécime, é previsível que futuramente se venha a verificar o desequilíbrio da sua copa, uma vez que o desenvolvimento de ramos no sentido do prédio não se irá verificar (Figura 7).

O exemplar identificado com o ID04 é jovem e encontra-se implantado numa caldeira exígua, também muito próxima do prédio, pelo que se justifica a sua deslocalização para ponto mais distante do prédio, com caldeira adequada.

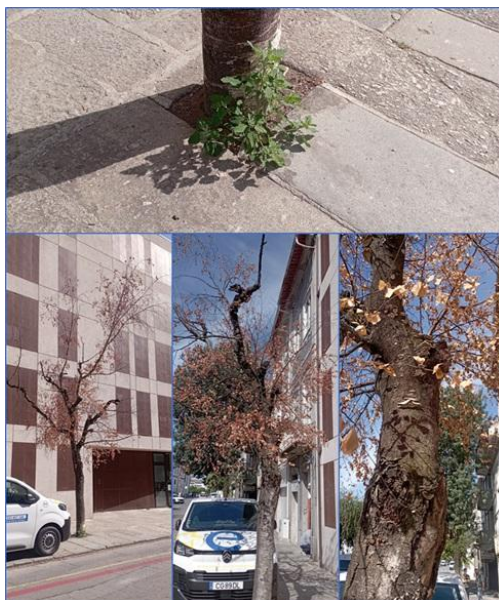
Figura 8 – Imagens do enquadramento da árvore e danos presentes

Trata-se de uma bétula implantada numa caldeira exígua de 40X30cm, a cerca de 2.20m do prédio. No entanto, o espécime encontra-se morto, apresentando várias feridas com podridão.
