Relatório Técnico de Avaliação Fitossanitária e Estabilidade Biomecânica

Dia 18 de abril deslocamo-nos á rua de Santo Amaro por solicitação do Sr. Presidente de Junta de Freguesia, que pediu a nossa colaboração para verificar o estado das árvores. Procedemos á avaliação fitossanitária e biomecânica dos exemplares existentes no local solicitado (figura1)

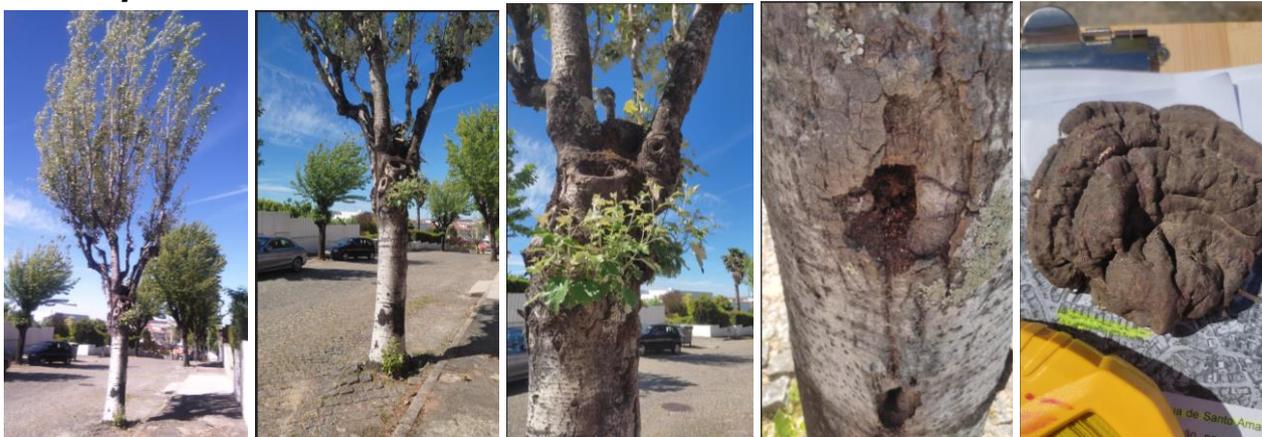
Figura 2 – Imagens do exemplar ID8

ID8 *Populus alba* L.

Altura	8,6m
PAP	1,10m
DAP	0,35cm
Altura da base da copa	2,00m

Como podemos observar pela figura 2, todas as pernas e o tronco apresentam cavidades com podridão do lenho. Presença de fungo, carpóforo de ganoderma no colo. Rebentação adventícia. Verificamos uma grande probabilidade de queda, logo aconselhamos o seu abate.

Do exposto concluímos que estes dois exemplares são para abater e substituir pela espécie *Cercis siliquastrum* L..

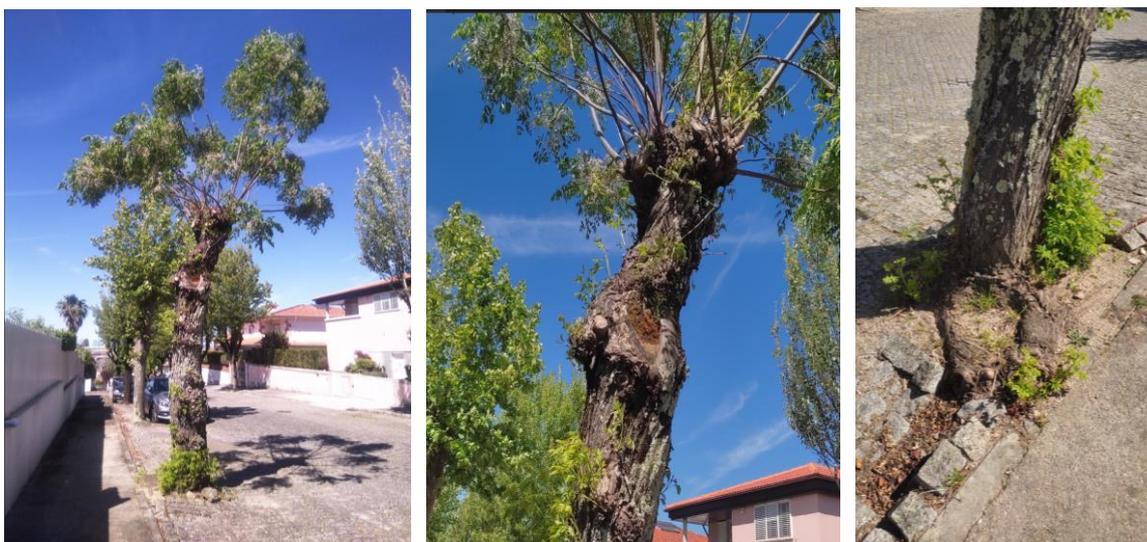
Figura 3 – Imagens do exemplar ID21

ID21 *Mélia azedarach* L.

Altura	5,4m
PAP	1,72m
DAP	55cm
hbc	3,6m

Observam-se rebentamentos de raminhos resultantes de poda de cabeça, estes raminhos são biomecanicamente instáveis. A ramificação apresenta folhagem apenas na ponta do ramo. Presença de rebentação adventícia e de toiça. Observa-se uma ferida de grande dimensão resultante de corte de pernada. A vitalidade deste exemplar está comprometida pelo que aconselhamos o seu abate.
