| <b>Processo</b> | <b>21711/2025</b> |
| <b>Local</b> | <b>Rua do Alto da Mourisca – Freguesia de Gualtar</b> |
| <b>Assunto</b> | <b>Substituição das árvores existentes na Rua do Alto da Mourisca</b> |

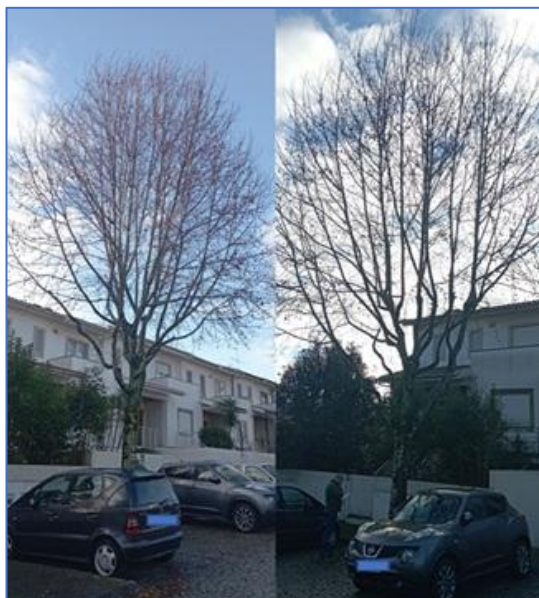
Figura 3 – Imagens do enquadramento da árvore instalada no ID01

Encontra-se instalado nesta caldeira um liquidâmbar de média/grande dimensão, não se tendo detetado a presença de feridas, nem problemas fitossanitários como podridão da madeira ou fungos, cavidades no tronco ou nas raízes, nem tão pouco cortes grandes ou feridas mal compartimentadas, aparentando boa estabilidade geral (Figura 3).

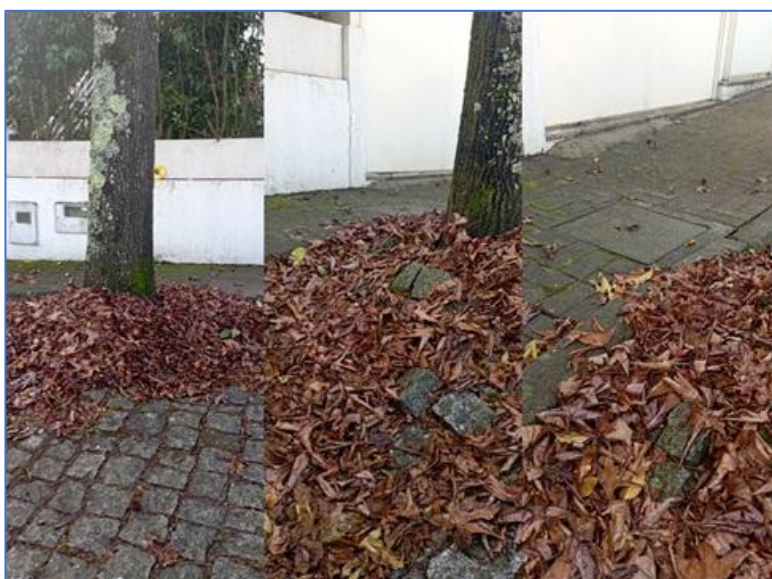
Figura 4 – Imagens de danos provocados pela árvore instalada no ID01

No entanto, as raízes estão já a danificar o pavimento, com consideráveis sinais de ondulação no solo, facto consideravelmente notório no passeio e na caixa técnica próxima (Figura 4).

Pelo exposto, salvo melhor opinião, manifesta-se parecer favorável à pretensão apresentada e propõe-se a substituição integral de todas as árvores por espécies mais adequadas, bem como a plantação de árvores na caldeira que se encontra vazia, acompanhada da necessária regularização do pavimento e reconfiguração das caldeiras, adequando-as às espécies que se venham a considerar, assegurando-se assim a sustentabilidade, segurança e valorização paisagística do arruamento.

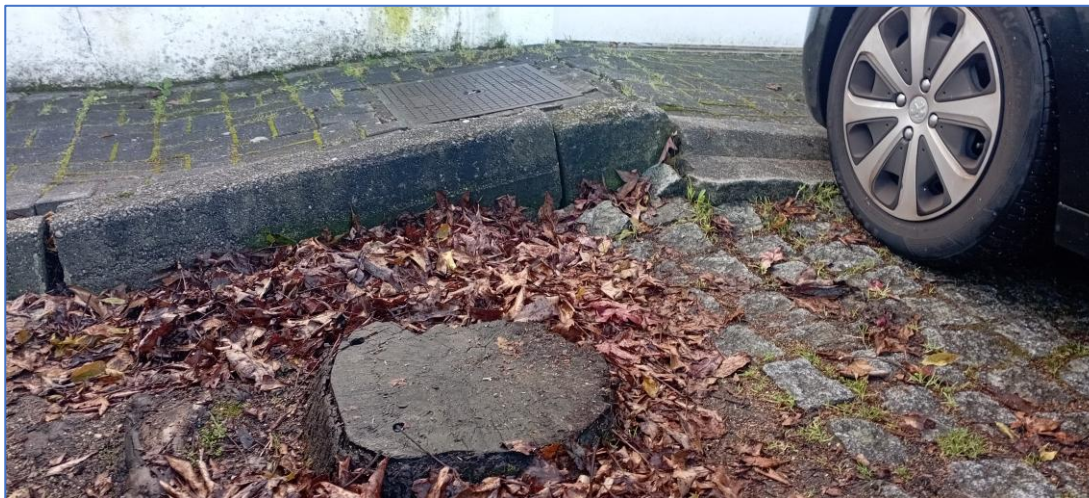
Figura 5 – Imagens do enquadramento da caldeira ID02

Nesta caldeira não existe qualquer árvore. No entanto, as raízes da árvore que aí existiu danificaram o pavimento, com consideráveis sinais de ondulação no solo, facto consideravelmente notório no passeio, bem como na caixa técnica próxima (Figura 5).

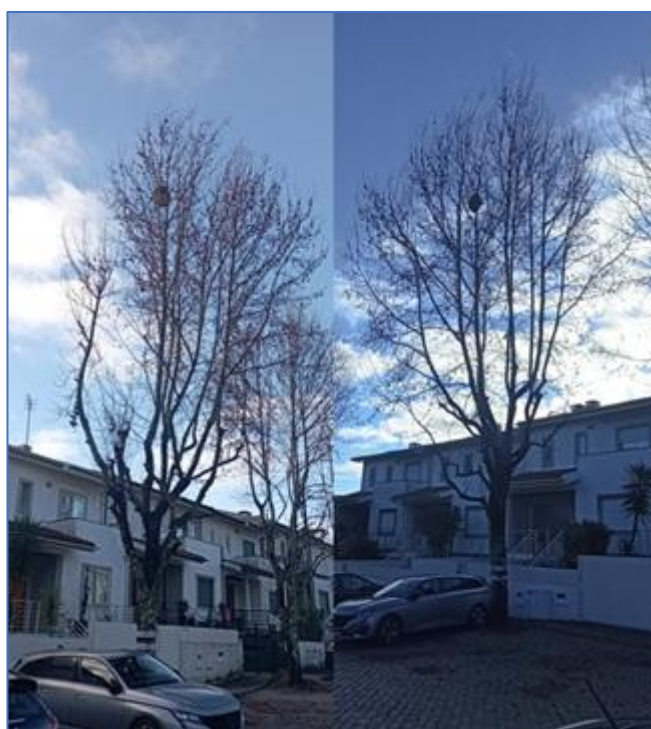
Figura 6 – Imagens do enquadramento da árvore instalada no ID03

Encontra-se instalado nesta caldeira um liquidâmbar de média/grande dimensão, não se tendo detetado a presença de feridas, nem problemas fitossanitários como podridão da madeira ou fungos, cavidades no tronco ou nas raízes, nem tão pouco cortes grandes ou feridas mal compartimentadas, aparentando boa estabilidade geral (Figura 6).

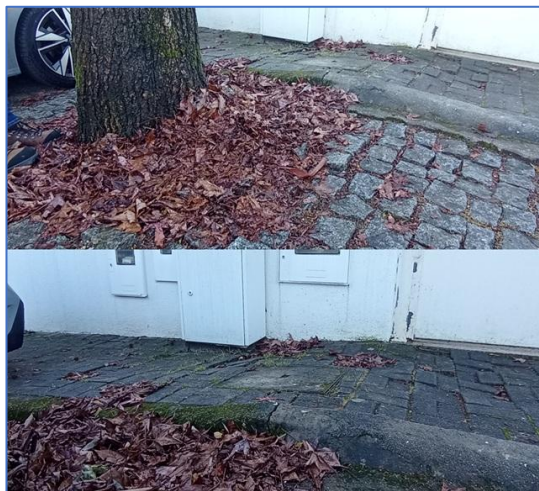
Figura 7 – Imagens de danos provocados pela árvore instalada no ID03

No entanto, as raízes estão já a danificar o pavimento, com consideráveis sinais de ondulação no solo, facto consideravelmente notório no passeio, bem como na caixa técnica próxima (Figura 7).

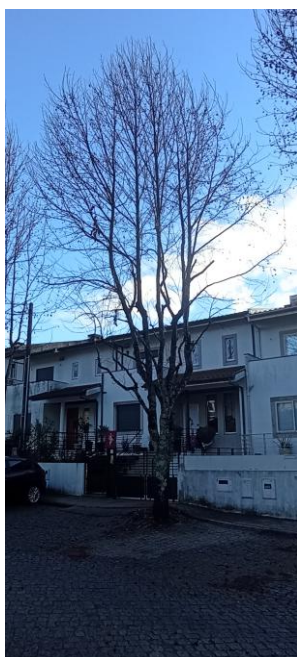
Figura 8 – Imagens do enquadramento da árvore instalada no ID04

Encontra-se instalado nesta caldeira um liquidâmbar de média/grande dimensão, não se tendo detetado a presença de feridas, nem problemas fitossanitários como podridão da madeira ou fungos, cavidades no tronco ou nas raízes, nem tão pouco cortes grandes ou feridas mal compartimentadas, aparentando boa estabilidade geral (Figura 8).

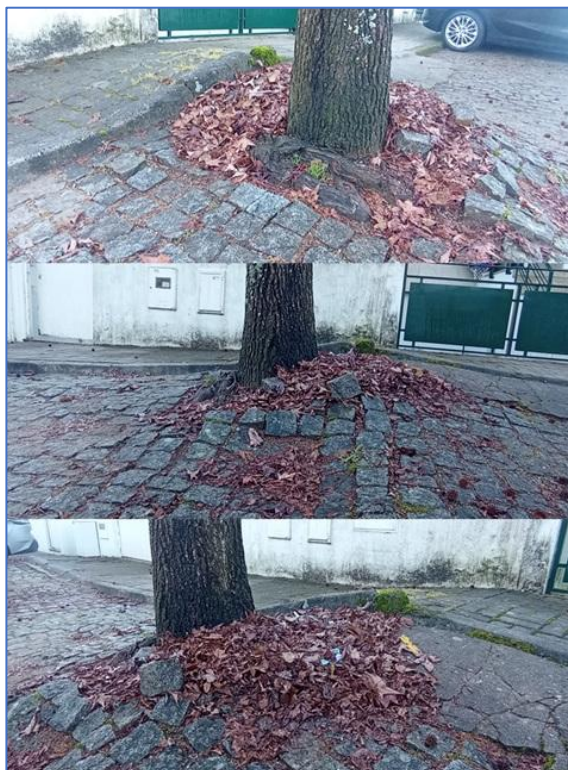
Figura 9 – Imagens de danos provocados pela árvore instalada no ID04

No entanto, as raízes estão já a danificar o pavimento, com consideráveis sinais de ondulação no solo, facto consideravelmente notório no passeio (Figura 9).

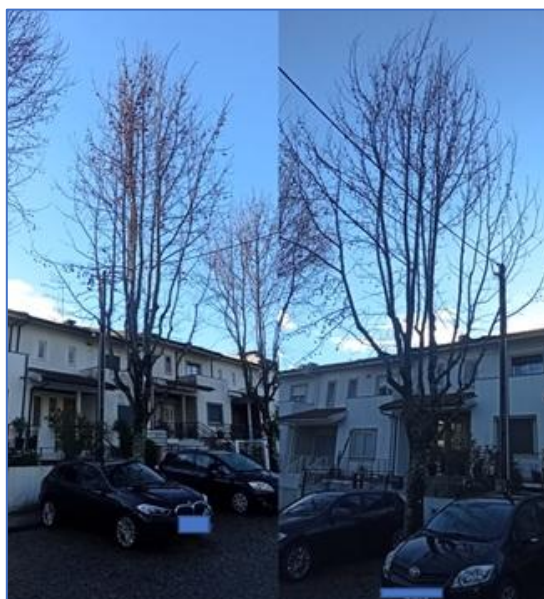
Figura 10 – Imagens do enquadramento da árvore instalada no ID05

Encontra-se instalado nesta caldeira um liquidâmbar de média/grande dimensão, não se tendo detetado a presença de feridas, nem problemas fitossanitários como podridão da madeira ou fungos, cavidades no tronco ou nas raízes, nem tão pouco cortes grandes ou feridas mal compartimentadas, aparentando boa estabilidade geral (Figura 10).

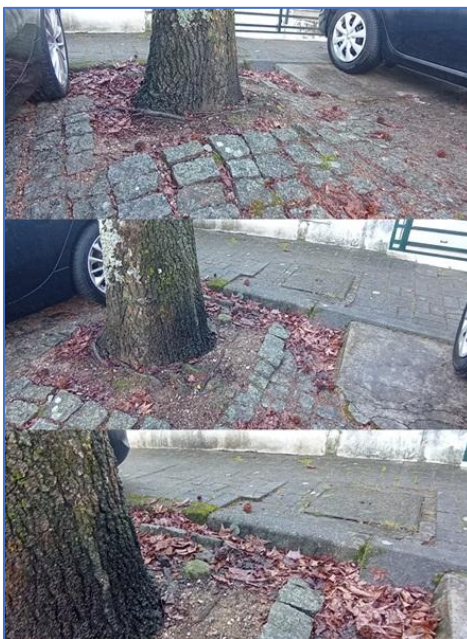
Figura 11 – Imagens de danos provocados pela árvore instalada no ID05

No entanto, as raízes estão já a danificar o pavimento, com consideráveis sinais de ondulação no solo, facto consideravelmente notório no passeio e na caixa técnica (Figura 11).

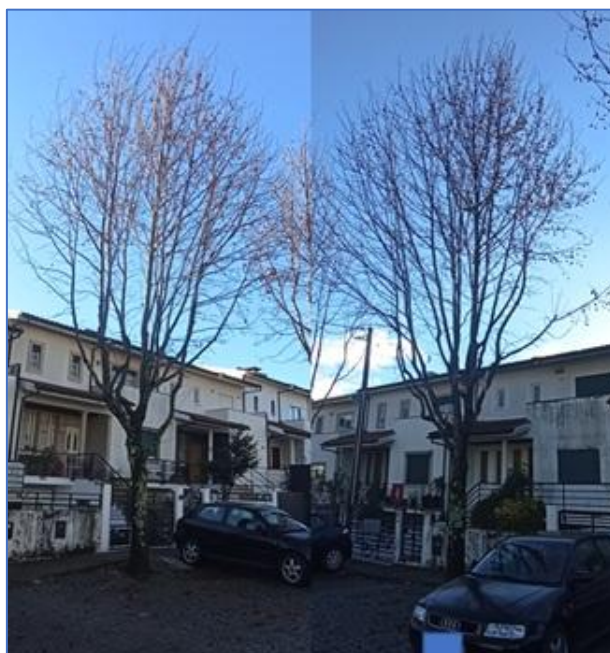
Figura 12 – Imagens do enquadramento da árvore instalada no ID06

Encontra-se instalado nesta caldeira um liquidâmbar de média/grande dimensão, não se tendo detetado a presença de feridas, nem problemas fitossanitários como podridão da madeira ou fungos, cavidades no tronco ou nas raízes, nem tão pouco cortes grandes ou feridas mal compartimentadas, aparentando boa estabilidade geral (Figura 12).

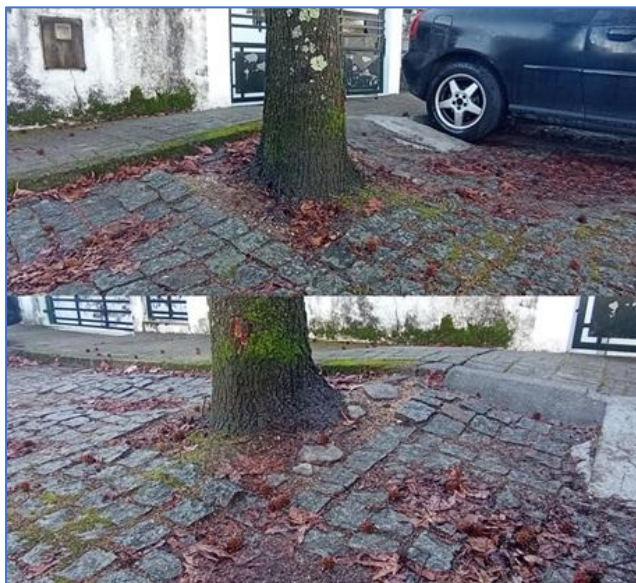
Figura 13 – Imagens de danos provocados pela árvore instalada no ID06

No entanto, as raízes estão já a danificar o pavimento, com consideráveis sinais de ondulação no solo, facto consideravelmente notório no passeio (Figura 13).

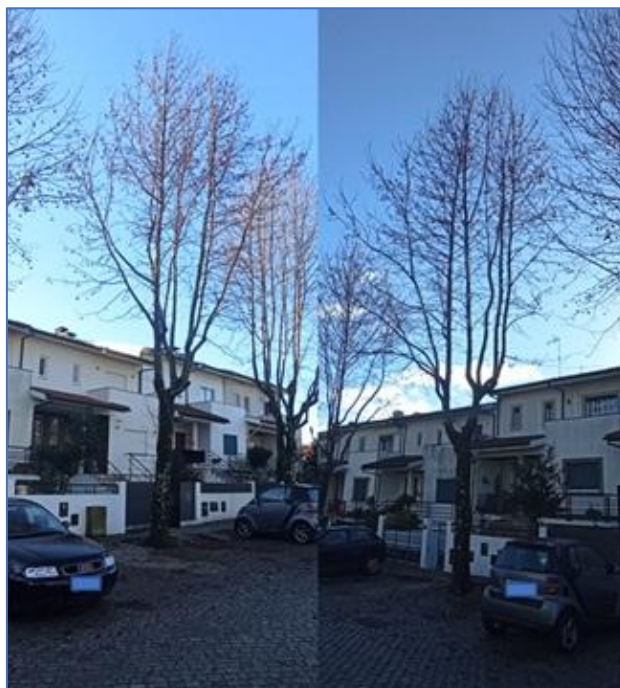
Figura 14 – Imagens do enquadramento da árvore instalada no ID07

Encontra-se instalado nesta caldeira um liquidâmbar de média/grande dimensão, não se tendo detetado a presença de feridas, nem problemas fitossanitários como podridão da madeira ou fungos, cavidades no tronco ou nas raízes, nem tão pouco cortes grandes ou feridas mal compartimentadas, aparentando boa estabilidade geral (Figura 14).

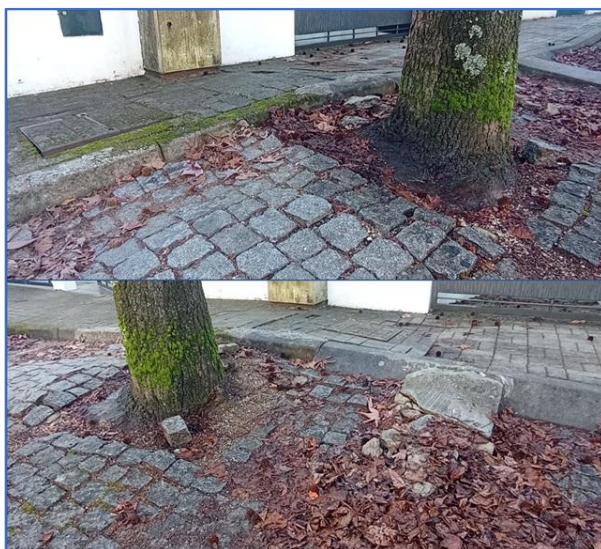
Figura 15 – Imagens de danos provocados pela árvore instalada no ID07

No entanto, as raízes estão já a danificar o pavimento, com consideráveis sinais de ondulação no solo, facto consideravelmente notório no passeio e na caixa técnica (Figura 15).

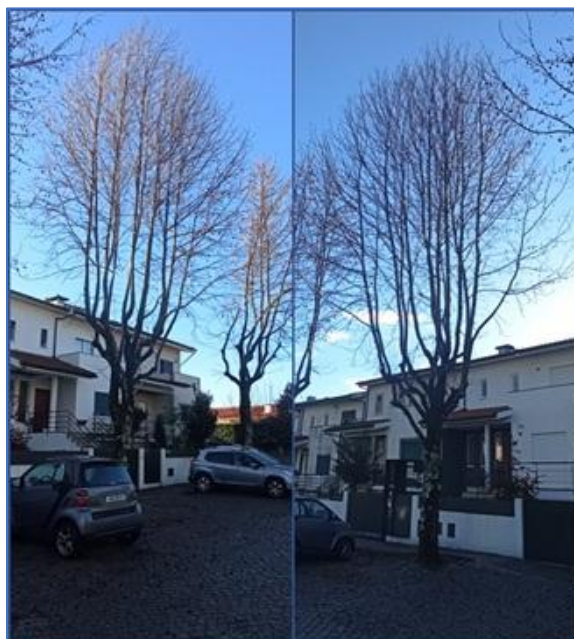
Figura 16 – Imagens do enquadramento da árvore instalada no ID08

Encontra-se instalado nesta caldeira um liquidâmbar de média/grande dimensão, não se tendo detetado a presença de feridas, nem problemas fitossanitários como podridão da madeira ou fungos, cavidades no tronco ou nas raízes, nem tão pouco cortes grandes ou feridas mal compartimentadas, aparentando boa estabilidade geral (Figura 16).

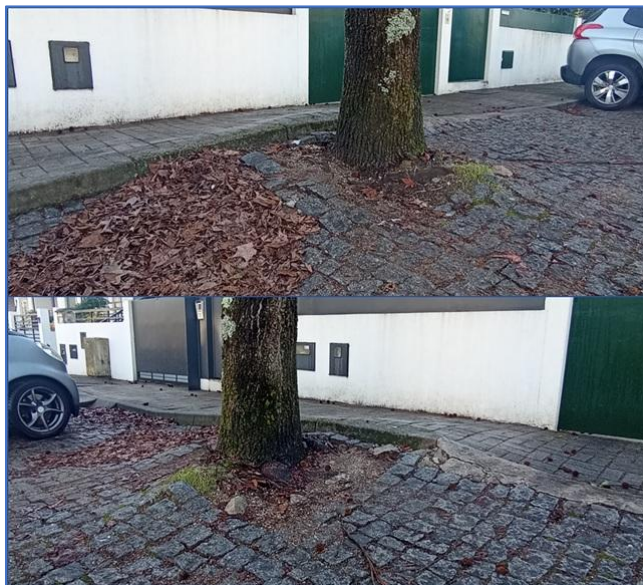
Figura 17 – Imagens de danos provocados pela árvore instalada no ID08

No entanto, as raízes estão já a danificar o pavimento, com consideráveis sinais de ondulação no solo, facto consideravelmente notório no passeio (Figura 17).

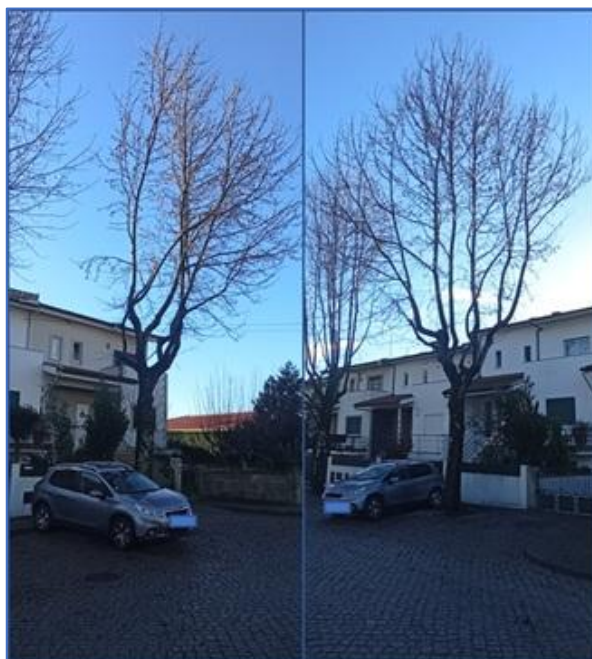
Figura 18 – Imagens do enquadramento da árvore instalada no ID09

Encontra-se instalado nesta caldeira um liquidâmbar de média/grande dimensão, não se tendo detetado a presença de feridas, nem problemas fitossanitários como podridão da madeira ou fungos, cavidades no tronco ou nas raízes, nem tão pouco cortes grandes ou feridas mal compartimentadas, aparentando boa estabilidade geral (Figura 18).

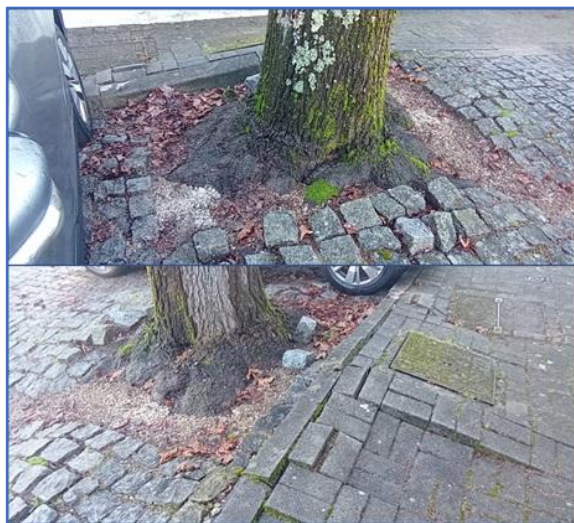
Figura 19 – Imagens de danos provocados pela árvore instalada no ID09

No entanto, as raízes estão já a danificar o pavimento, com consideráveis sinais de ondulação no solo, facto consideravelmente notório no passeio e na caixa técnica (Figura 19).
