| <b>Processo</b> | <b>39335/2026</b> |
| <b>Local</b> | <b>Rua do Barral</b><br><b>União das freguesias de Nogueira, Fraião e Lamações</b> |
| <b>Assunto</b> | <b>Relatório de avaliação fitossanitária e de estabilidade biomecânica</b> |

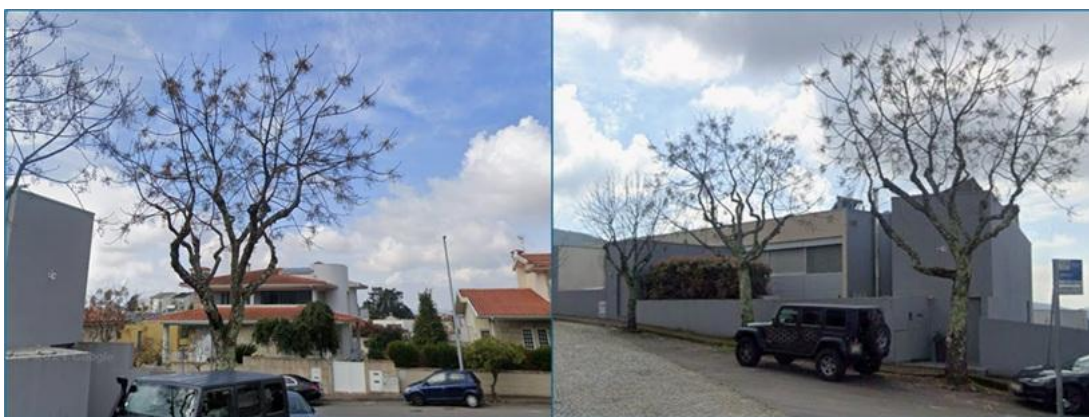
Figura 2 – Imagem do espaço envolvente (Fonte: Google Maps, 2026)

A árvore encontra-se implantada na via rodoviária em pavimento betuminoso, na Rua do Barral, junto ao n.º 42. Encontra-se instalada em caldeira circular com cerca de 80cm de diâmetro (Figura 2).

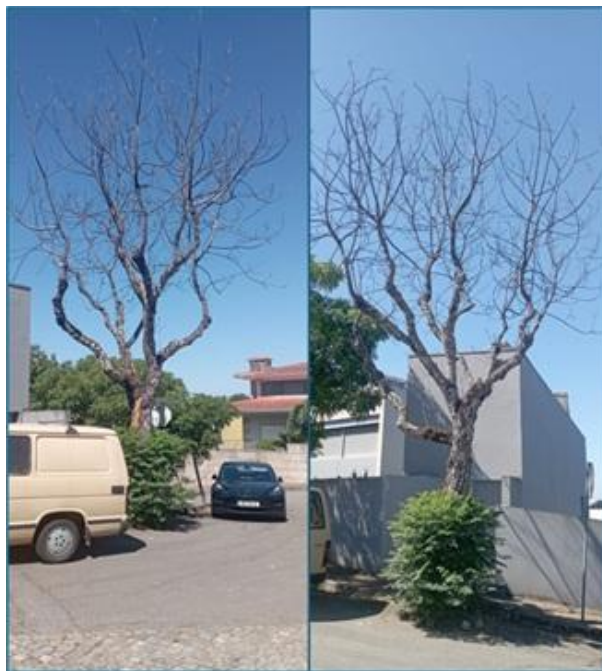
Figura 3 – Enquadramento da árvore

O exemplar apresenta um muito mau estado fitossanitário, uma vez que apresenta a totalidade da copa seca, bem como o tronco, apresentando somente rebentação epicórmica basal, pelo que não se afigura aviável a sua recuperação.

Trata-se de uma árvore de médio porte (Figura 3).

Nestas circunstâncias, e atendendo ao inexistente potencial de recuperação, considera-se, salvo melhor opinião, tecnicamente justificado o abate da árvore, recomendando-se a sua substituição por espécie adequada às condicionantes do local.

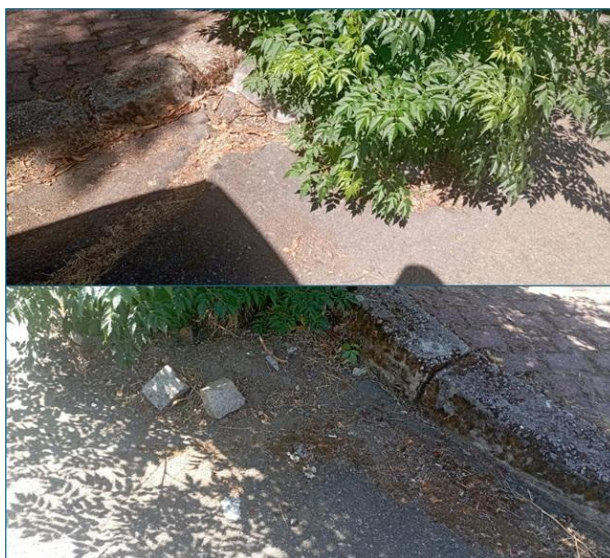
Como referido anteriormente, o exemplar encontra-se implantado na via rodoviária em pavimento betuminoso sendo que a caldeira se encontra tapada pela rebentação epicórmica basal(Figura 4).

Figura 4 – Aspecto da caldeira

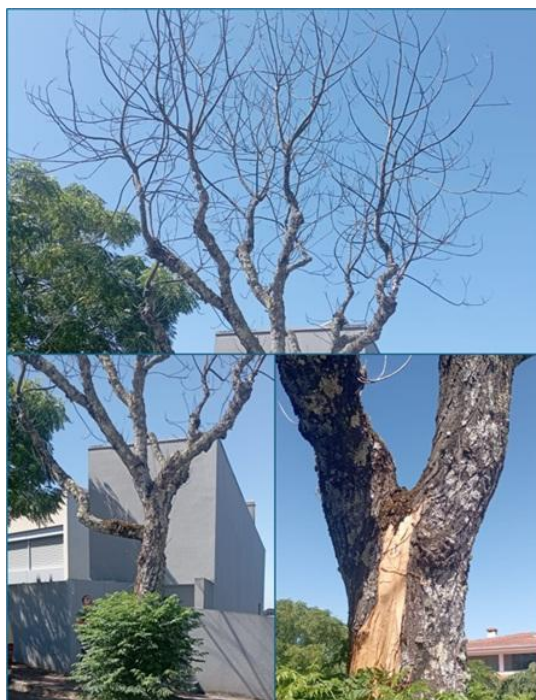
A árvore apresenta-se com a copa e o tronco sem qualquer sinal de vitalidade (Figura 5).

Figura 5 – Tronco e copa sem sinais de vitalidade e rebentação epicórmica basal

O exemplar não apresenta qualquer sinal de vitalidade ao nível da copa e do tronco, não se afigurando viável a sua recuperação.

Face ao estado desfavorável que o exemplar apresenta e à exposição direta a uma via rodoviária e passeio pedonal, considera-se que o risco global é moderado, com potencial de agravamento a curto prazo caso se mantenha o exemplar no local, face à previsível degradação do tecido lenhoso, quer do tronco, quer dos ramos.

Face à avaliação efetuada, conclui-se que o exemplar apresenta um estado fitossanitário muito debilitado, sendo inviável a sua recuperação.
