**Registo:** 35672/2025  
**Tarefa:** T/2025/94227  
**Local:** Rua do Barrocos -Freguesia de Gualtar  
Coordenadas geográficas: 41.571192°; -8.376805°  
**Relatório:** 12/09/2025  
**Assunto:** DJEV – Relatório Fitossanitário e de Estabilidade Biomecânica  
**Técnico(s):** Armando Silva

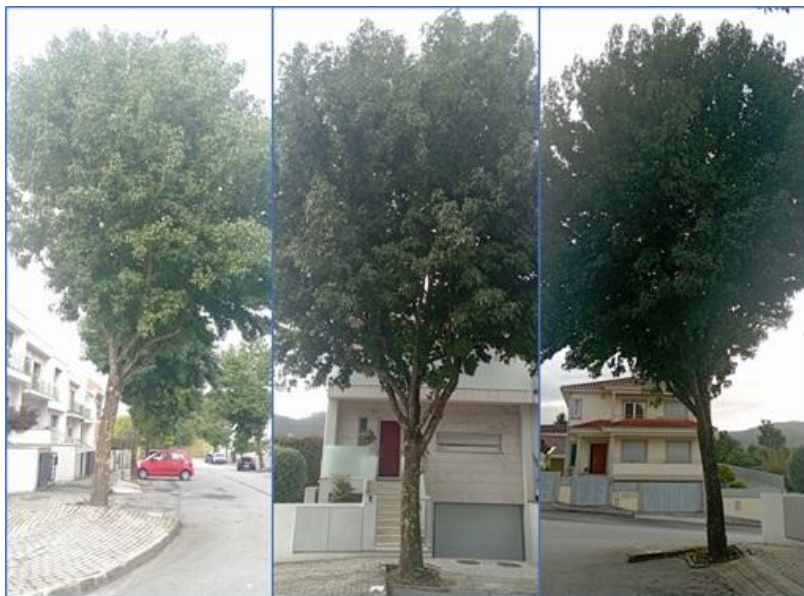
Encontra-se instalado nesta caldeira um liquidâmbar de média/grande dimensão, não se tendo detetado a presença de feridas, nem problemas fitossanitários como podridão da madeira ou fungos, cavidades no tronco ou nas raízes, nem tão pouco cortes grandes ou feridas mal compartimentadas, aparentando boa estabilidade geral (Figura 3).

Figura 3 – Imagens do enquadramento da árvore instalada na caldeira ID01

A árvore apresenta raízes superficiais, aparentando um bom enraizamento, o que indicia boa estabilidade biomecânica.

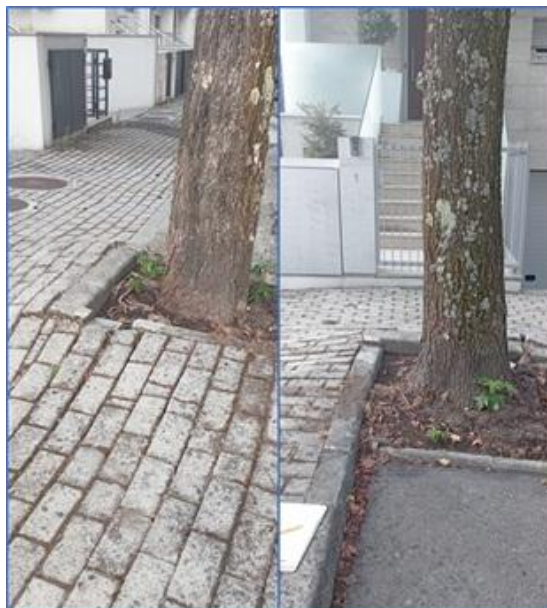
No entanto, as raízes estão a danificar o pavimento, apresentando já sinais de ondulação no solo, sendo este facto consideravelmente notório no passeio (Figura 4).

Figura 4 – Imagens de danos provocados pela árvore instalada no ID01

Atentas as necessidades de espaço para o desenvolvimento do prato radicular da espécie que se encontra implantada, a dimensão da caldeira revela-se já insuficiente. Neste momento o passeio pedonal já apresenta considerável ondulação, sendo expectável que com o natural crescimento da árvore, a situação se agrave.

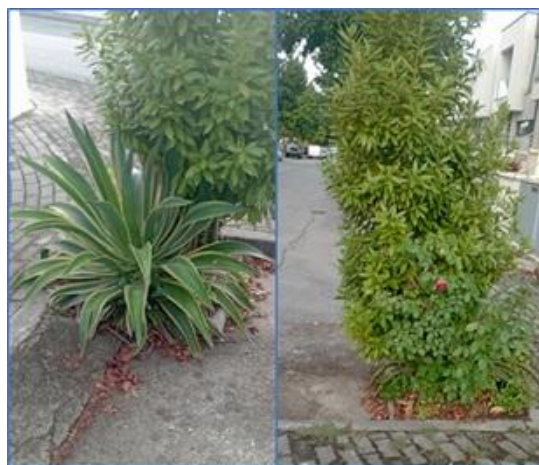
Encontra-se instalado nesta caldeira um louro jovem de pequena dimensão. Segundo informação recolhida no local, o louro foi aqui plantado após a queda do liquidâmbar que aqui existia inicialmente (Figura 5). Não se detetou a presença de feridas, nem problemas fitossanitários, aparentando bom enraizamento e boa estabilidade biomecânica.

Figura 5 – Imagens do enquadramento da árvore instalada no ID02

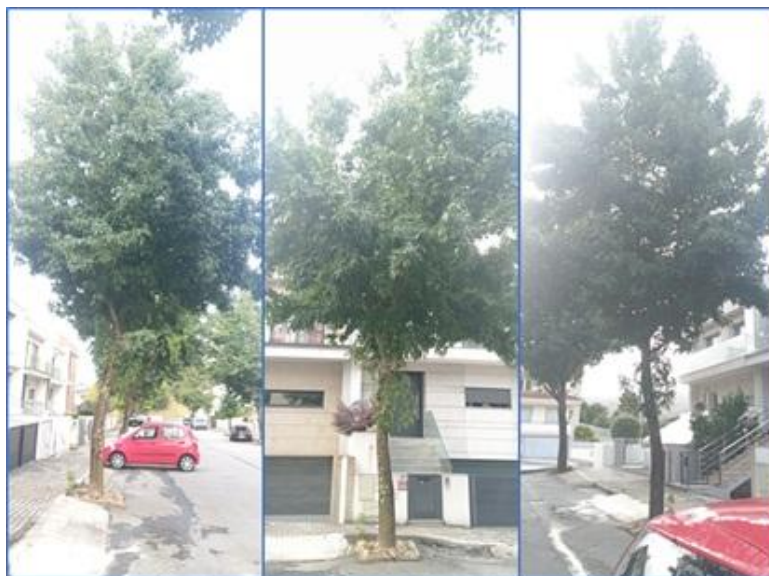
Encontra-se instalado nesta caldeira um liquidâmbar de média/grande dimensão, não se tendo detetado a presença de feridas, nem problemas fitossanitários como podridão da madeira ou fungos, cavidades no tronco ou nas raízes, nem tão pouco cortes grandes ou feridas mal compartimentadas, aparentando boa estabilidade geral (Figura 6).

Figura 6 – Imagens do enquadramento da árvore instalada no ID03

Apresenta raízes superficiais, aparentando um bom enraizamento, o que indicia boa estabilidade biomecânica.

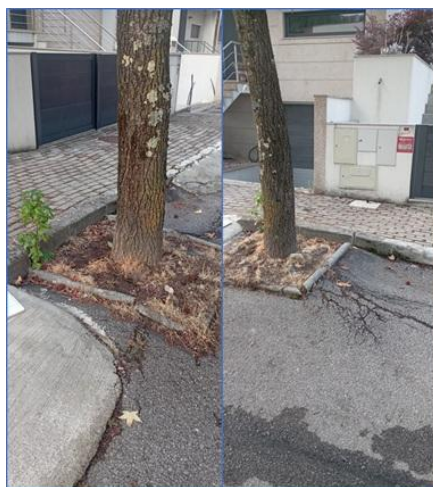
No entanto, as raízes estão já a danificar o pavimento, com consideráveis sinais de ondulação no solo, tanto no passeio pedonal, como na via rodoviária (Figura 7).

Atentas as necessidades de espaço para o desenvolvimento do prato radicular da espécie que se encontra implantada, a dimensão da caldeira revela-se já insuficiente.

Figura 7 – Imagens de danos provocados pela árvore instalada no ID03

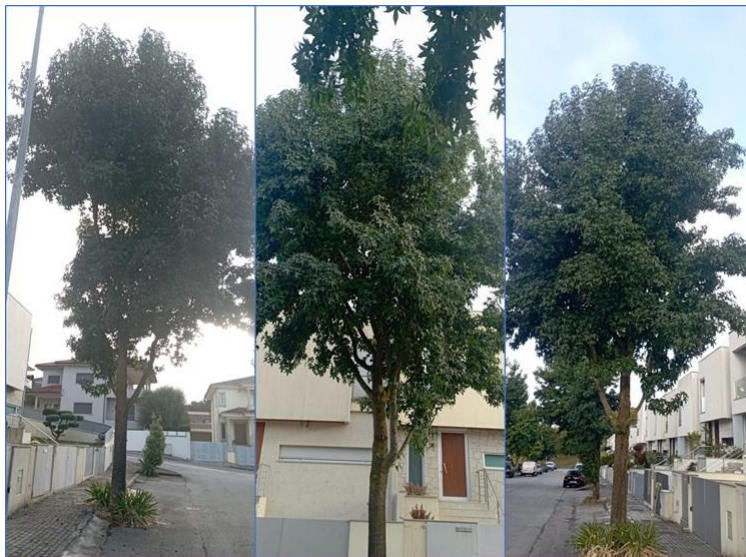
Encontra-se instalado nesta caldeira um liquidâmbar de média/grande dimensão, não se tendo detetado a presença de feridas, nem problemas fitossanitários como podridão da madeira ou fungos, cavidades no tronco ou nas raízes, nem tão pouco cortes grandes ou feridas mal compartimentadas, aparentando boa estabilidade geral (Figura 8).

Figura 8 – Imagens do enquadramento da árvore instalada no ID04

A árvore apresenta raízes superficiais, aparentando um bom enraizamento, o que indicia boa estabilidade biomecânica.

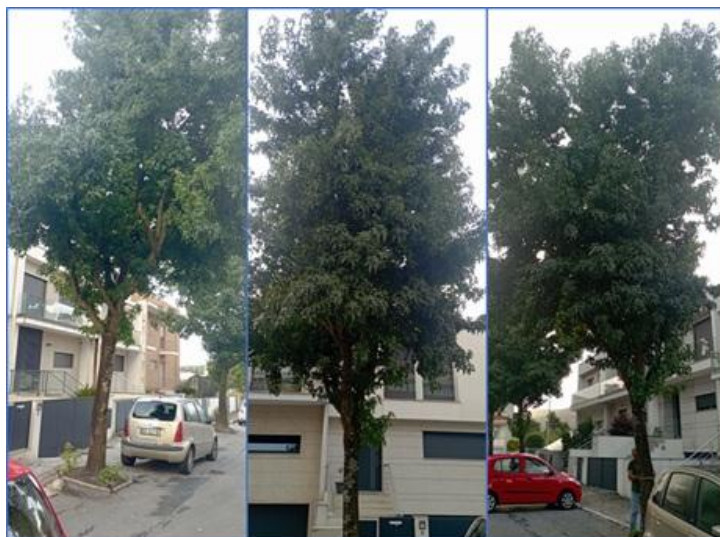
Encontra-se instalado nesta caldeira um liquidâmbar de média/grande dimensão, não se tendo detetado a presença de feridas, nem problemas fitossanitários como podridão da madeira ou fungos, cavidades no tronco ou nas raízes, nem tão pouco cortes grandes ou feridas mal compartimentadas, aparentando boa estabilidade geral, embora se visualizem alguns ramos quebrados recentemente (Figura 10).

Figura 10 – Imagens do enquadramento da árvore instalada no ID05

A árvore apresenta raízes superficiais, aparentando um bom enraizamento, o que indicia boa estabilidade biomecânica.

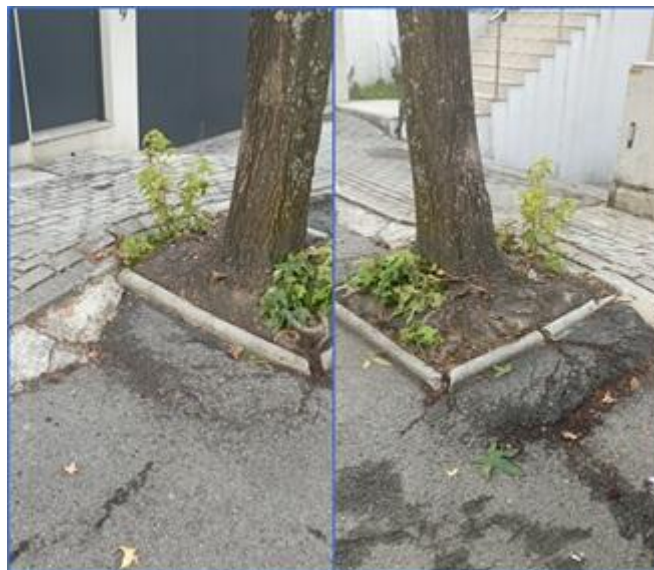
No entanto, as raízes estão já a danificar o pavimento, com consideráveis sinais de ondulação no solo, sendo este facto consideravelmente notório no passeio pedonal e na via rodoviária, sendo que o prato radicular da árvore já extravasa o espaço disponível na caldeira, sendo expectável que com o natural crescimento da árvore, a situação se agrave. (Figura 11).

Figura 11 – Imagens de danos provocados pela árvore instalada no ID05

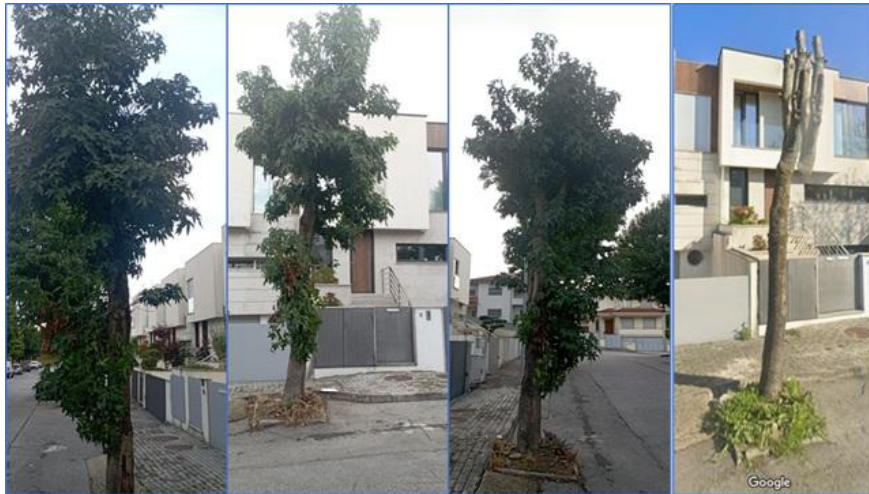
Encontra-se instalado nesta caldeira um liquidâmbar de pequena dimensão (Figura 12).

Figura 12 – Imagens do enquadramento da árvore instalada no ID06  
Fontes: Fotografias do autor (09/2025) e Google Maps (03/2024).

A árvore apresenta pequena dimensão, porque a árvore foi objeto de rolagem e as pernadas foram cortadas alguns centímetros acima da base da copa, apresentando uma copa em mau estado, desconhecendo-se porque razão tal terá acontecido. Fruto de tal, apresenta bastante rebentação adventícia, com novos ramos mal inseridos, afigurando-se como difícil a recuperação adequada da copa.

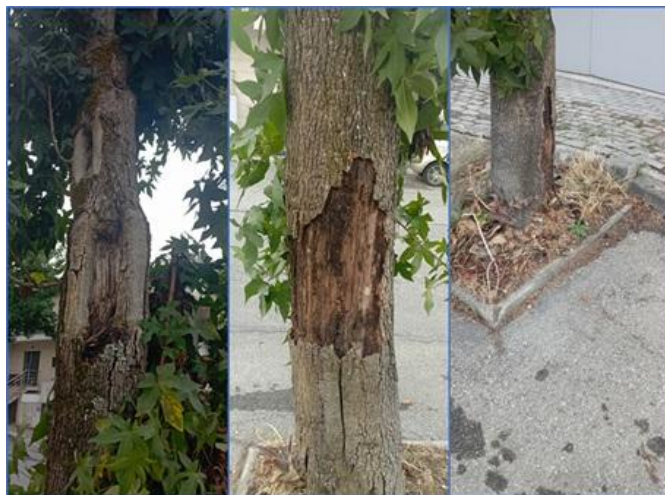
Este espécime apresenta ainda várias feridas e sinais de podridão da madeira no tronco, não se afigurando possível a recuperação a sua recuperação (Figura 13).

Figura 13 – Imagens de feridas visíveis na árvore instalada no ID06

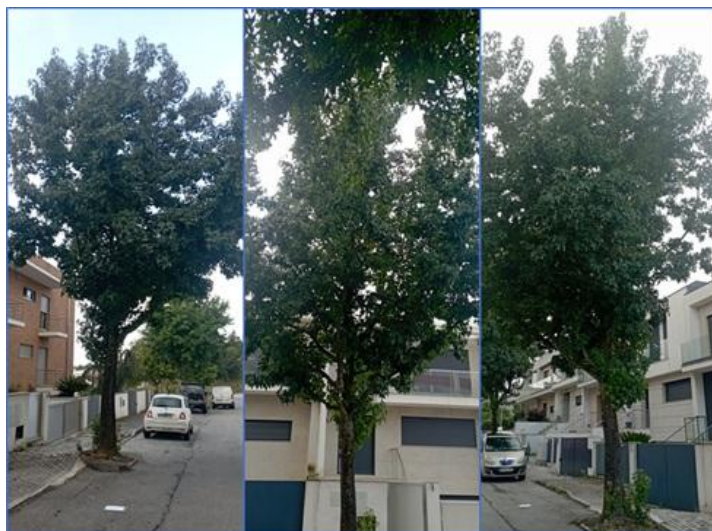
Encontra-se instalado nesta caldeira um liquidâmbar de média/grande dimensão, não se tendo detetado a presença de feridas, nem problemas fitossanitários como podridão da madeira ou fungos, cavidades no tronco ou nas raízes, nem tão pouco cortes grandes ou feridas mal compartimentadas, aparentando boa estabilidade geral (Figura 14).

Figura 14 – Imagens do enquadramento da árvore instalada no ID07

Apresenta raízes superficiais, aparentando um bom enraizamento, o que indicia boa estabilidade biomecânica.

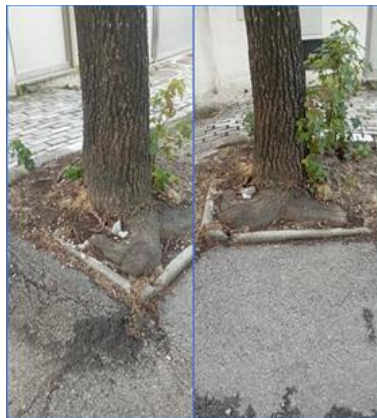
Tendo em conta a reduzida dimensão da caldeira para a espécie em apreço, o prato radicular já a extravasa, sendo que as raízes estão a danificar o pavimento, com consideráveis sinais de ondulação no solo, sendo este facto consideravelmente notório, quer no passeio pedonal, quer na via rodoviária, sendo expectável que com o natural crescimento da árvore, a situação se agrave (Figura 15).

Figura 15 – Imagens de danos provocados pela árvore instalada no ID07

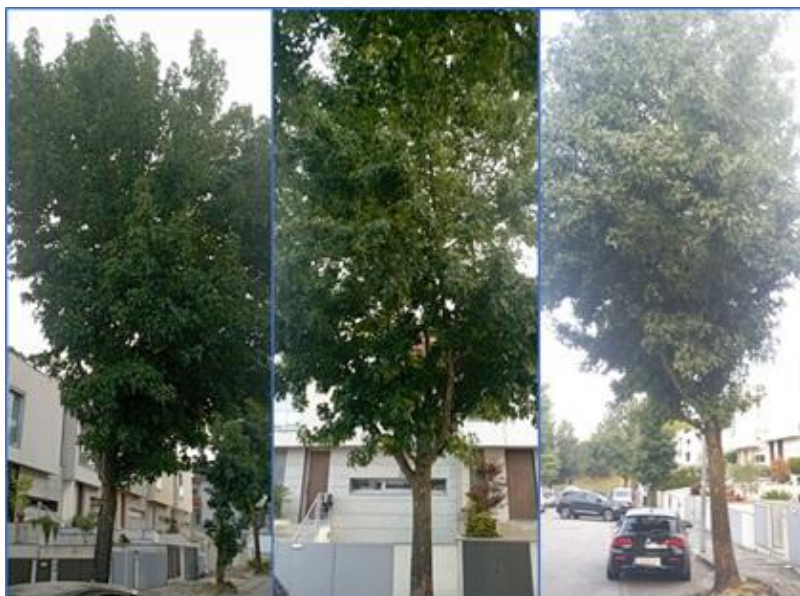
Encontra-se instalado nesta caldeira um liquidâmbar de média/grande dimensão, apresentando um estado fitossanitário global considerado satisfatório. No entanto, observa-se a presença de uma ferida localizada no tronco, aparentemente resultante de uma intervenção ou dano mecânico anterior. A lesão encontra-se em fase avançada de cicatrização, apresentando calo cicatricial (Figura 16).

Figura 16 – Imagens de danos provocados pela árvore instalada no ID08

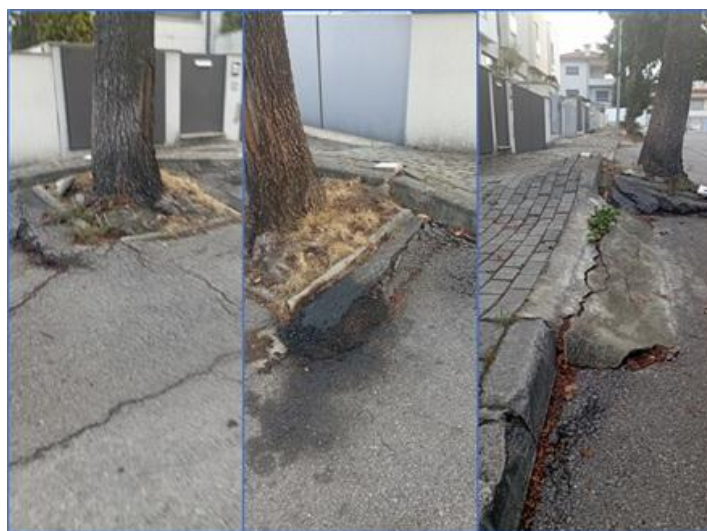
Tendo em conta a reduzida dimensão da caldeira para a espécie em apreço, o prato radicular já a extravasa, sendo que as raízes estão a danificar consideravelmente o pavimento, com consideráveis sinais de ondulação no solo, sendo este facto consideravelmente notório, quer no passeio pedonal, quer na via rodoviária.

Face ao excessivo desnivelamento, não só da via rodoviária, mas sobretudo do passeio pedonal em frente ao portão veicular, o acesso de veículos à propriedade privada já se encontra fortemente condicionado, sendo que não aparenta ser viável a entrada de algumas tipologias de veículos na mesma. É expectável que com o natural crescimento da árvore, a situação se agrave (Figura 17)

Figura 17 – Imagens de danos provocados pela árvore instalada no ID08

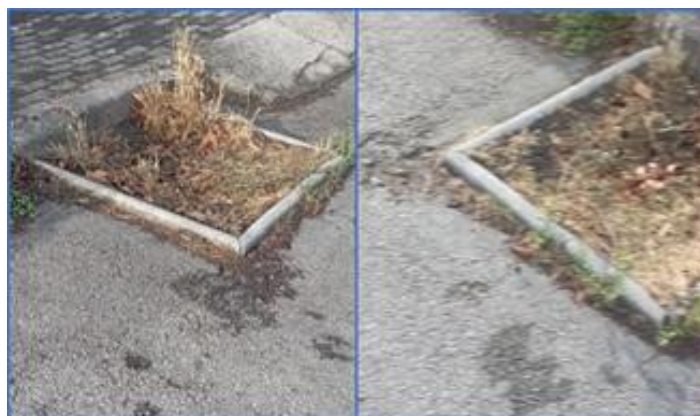
Nesta caldeira não existe qualquer árvore (Figura 18).

Figura 18 – Imagens da caldeira ID9

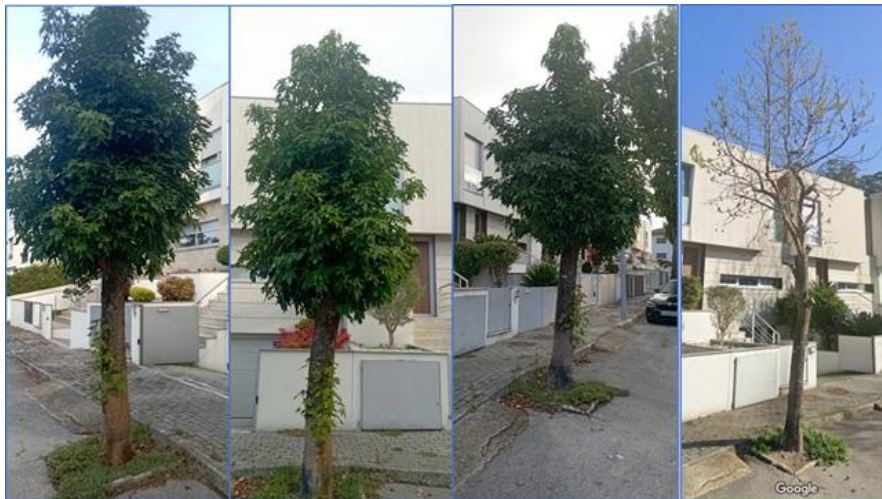
Encontra-se instalado nesta caldeira um liquidâmbar de pequena dimensão (Figura 19).

A árvore apresenta uma copa bastante reduzida para a espécie em apreço, verificando-se a redução dos ramos um pouco acima da base da copa, desconhecendo-se se tal facto advém de poda mais intensa, uma vez que, verificadas as imagens do Google Maps do ano passado (03/2024), a árvore ainda apresentava duas pernas. Fruto de tal, apresenta bastante rebentação adventícia, com novos ramos mal inseridos, afigurando-se como difícil a recuperação adequada da copa.

Figura 19 – Imagens do enquadramento da árvore instalada no ID010  
Fontes: Fotografias do autor (09/2025) e Google Maps (03/2024).

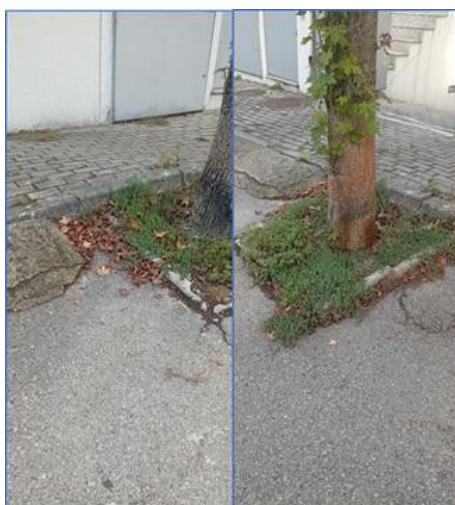
No entanto, as raízes estão já a danificar o pavimento, com consideráveis sinais de ondulação no solo, sendo este facto consideravelmente notório no passeio, sendo expectável que com o natural crescimento da árvore, a situação se agrave (Figura 20).

Figura 20 – Imagens de danos provocados pela árvore instalada no ID10

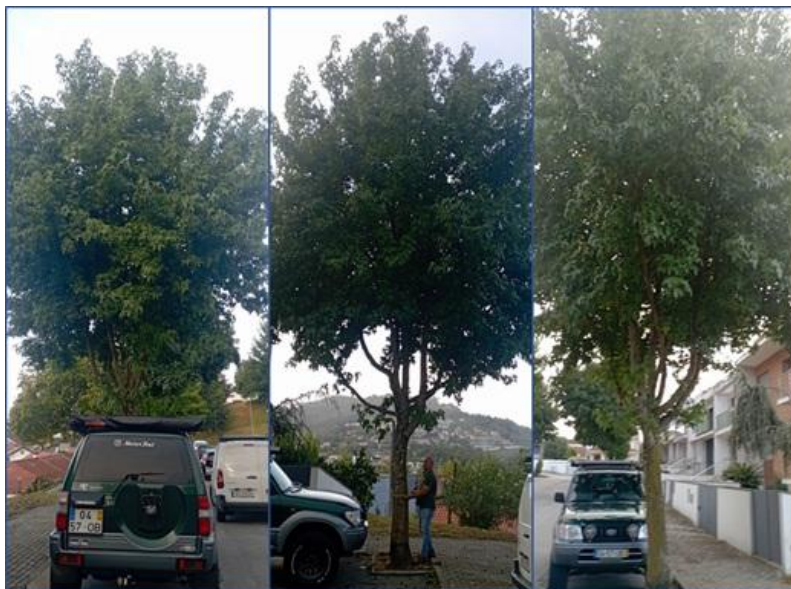
Encontra-se instalado nesta caldeira um liquidâmbar de média/grande dimensão, não se tendo detetado a presença de feridas, nem problemas fitossanitários como podridão da madeira ou fungos, cavidades no tronco ou nas raízes, nem tão pouco cortes grandes ou feridas mal compartimentadas, aparentando boa estabilidade geral (Figura 21).

Figura 21 – Imagens do enquadramento da árvore instalada no ID11

Apresenta raízes superficiais, aparentando um bom enraizamento, o que indicia boa estabilidade biomecânica.

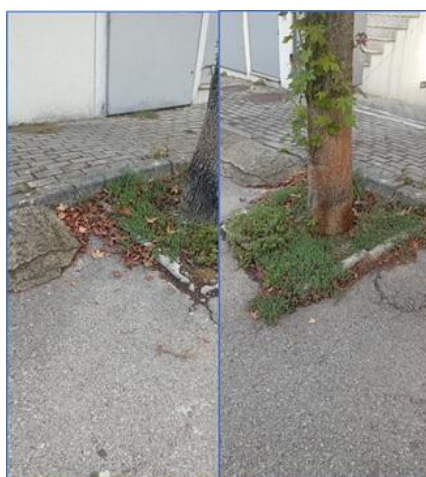
No entanto, as raízes estão já a danificar o pavimento, com consideráveis sinais de ondulação no solo, facto consideravelmente notório no passeio, sendo expectável que com o natural crescimento da árvore, a situação se agrave (Figura 22).

Figura 22 – Imagens de danos provocados pela árvore instalada no ID11

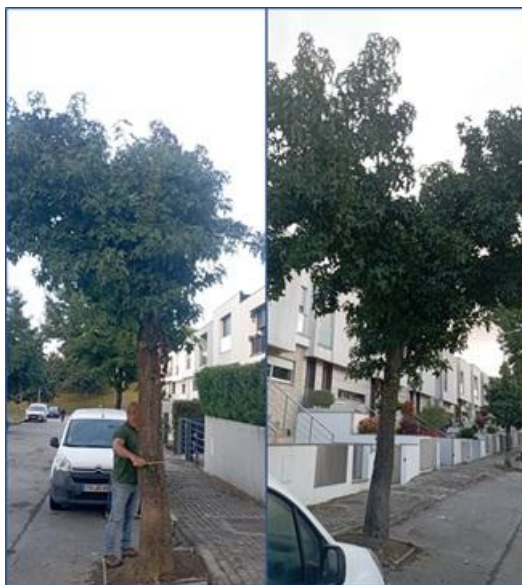
A árvore apresenta uma copa bastante reduzida para a espécie em apreço, verificando-se a redução dos ramos um pouco acima da base da copa, desconhecendo-se se tal facto advém de poda mais intensa ou de ramos quebrados anteriormente. Fruto de tal, apresenta bastante rebentação adventícia, com novos ramos mal inseridos, afigurando-se como difícil a recuperação adequada da copa (Figura 23).

Figura 23 – Imagens do enquadramento da árvore instalada no ID12

Apresenta raízes superficiais, aparentando um bom enraizamento, o que indicia boa estabilidade biomecânica.

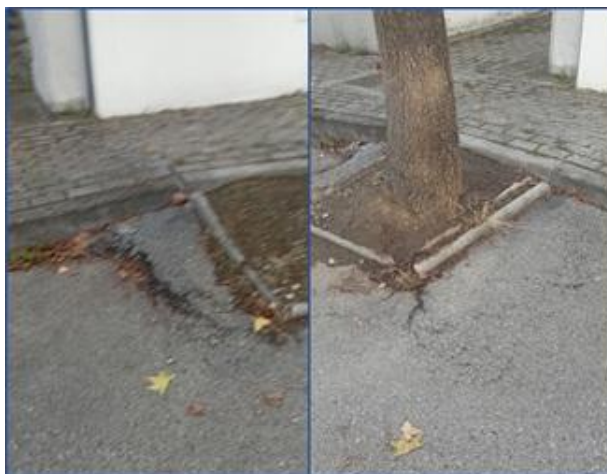
No entanto, as raízes estão já a danificar o pavimento, com consideráveis sinais de ondulação no solo, sendo este facto consideravelmente notório no passeio e piso rodoviário, sendo expectável que com o natural crescimento da árvore, a situação se agrave (Figura 24).

Figura 24 – Imagens de danos provocados pela árvore instalada no ID12

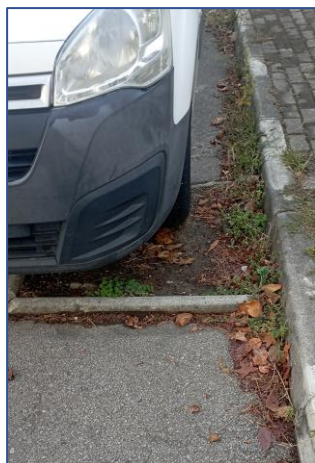
Nesta caldeira não existe qualquer árvore (Figura 25).

Figura 25 – Imagens da caldeira ID13

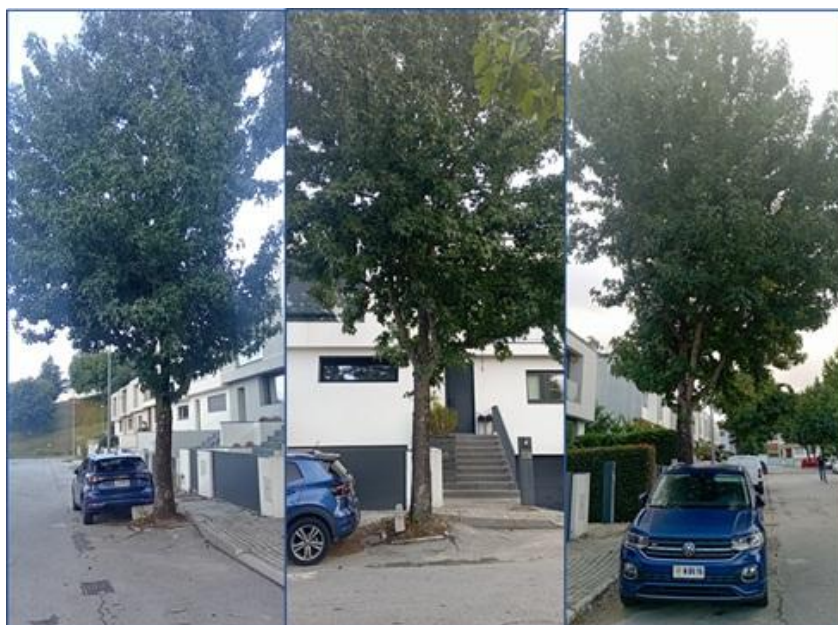
Encontra-se instalado nesta caldeira um liquidâmbar de média/grande dimensão, não se tendo detetado a presença de feridas, nem problemas fitossanitários como podridão da madeira ou fungos, cavidades no tronco ou nas raízes, nem tão pouco cortes grandes ou feridas mal compartimentadas (feridas inclusas), aparentando boa estabilidade geral (Figura 26).

Figura 26 – Imagens do enquadramento da árvore instalada no ID14

Aparenta um bom enraizamento, o que indicia boa estabilidade biomecânica.

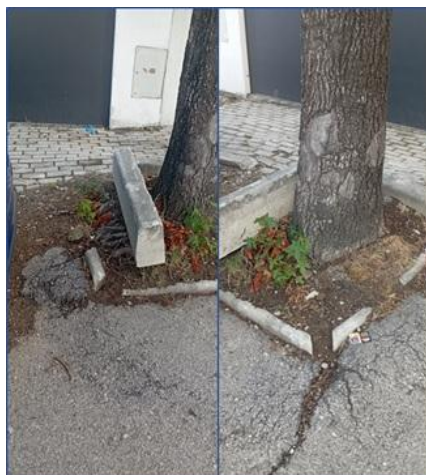
No entanto, as raízes estão a danificar o pavimento, com consideráveis sinais de ondulação no solo, sendo este facto consideravelmente notório no passeio e na via rodoviária.

Face ao excessivo desnivelamento, não só da via rodoviária, mas sobretudo do passeio pedonal em frente ao portão veicular, o acesso de veículos à propriedade privada já se encontra algo condicionado (Figura 27).

Figura 27 – Imagens de danos provocados pela árvore instalada no ID14

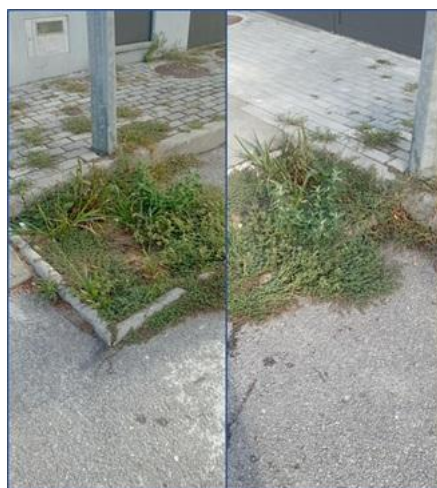
Nesta caldeira não existe qualquer árvore (Figura 28).

Figura 28 – Imagens da caldeira ID15

Esta caldeira encontra-se junto a um poste de iluminação pública.

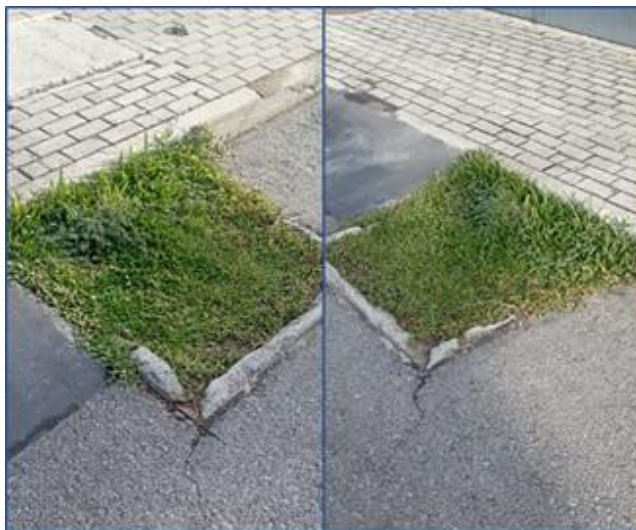
Nesta caldeira não existe qualquer árvore (Figura 29).

Figura 29 – Imagem da caldeira do ID16

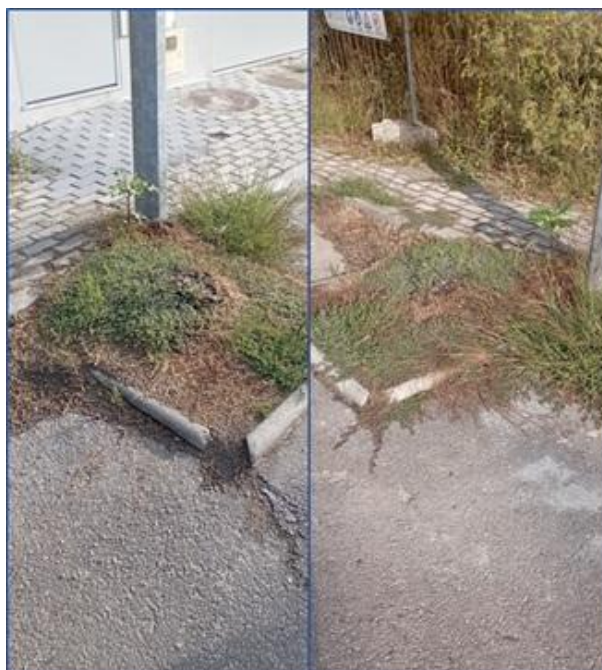
Nesta caldeira não existe qualquer árvore (Figura 30).

Figura 30 – Imagem da caldeira do ID17

Esta caldeira encontra-se junto a um poste de iluminação pública.
