| <b>Processo</b> | <b>44927/2026</b> |
| <b>Local</b> | <b>Rua do Comendador António Santos da Cunha<br/>União das freguesias de Braga (Maximinos, Sé e Cidade)</b> |
| <b>Assunto</b> | <b>Relatório de avaliação fitossanitária e de estabilidade biomecânica</b> |

**INFORMAÇÃO**  
Número: 2026-28514 Data: 25/09/2026

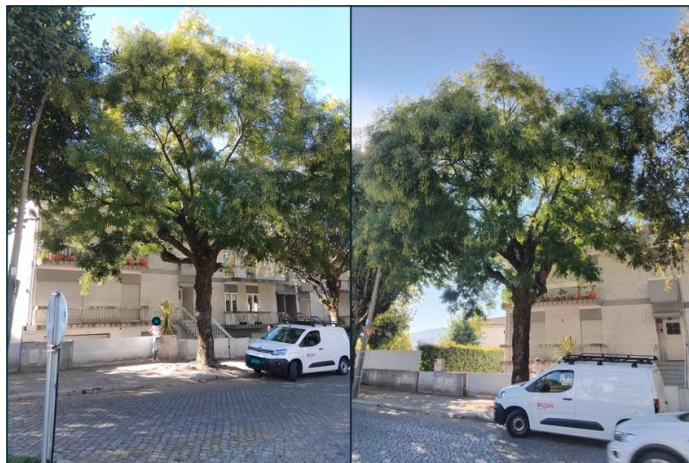
O exemplar encontra-se implantado no passeio pedonal, junto à via rodoviária de dois sentidos de tráfego, em espaço de plantação sem caldeira definida, apresentando sinais de alguma perda de vitalidade da copa (Figuras 3 e 4).

Figura 3 – Enquadramento da implantação da árvore

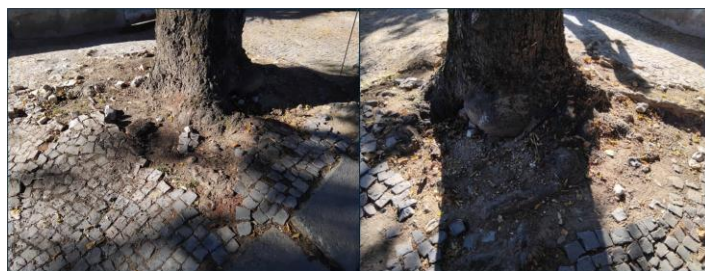
Figura 4 – Aspeto da caldeira

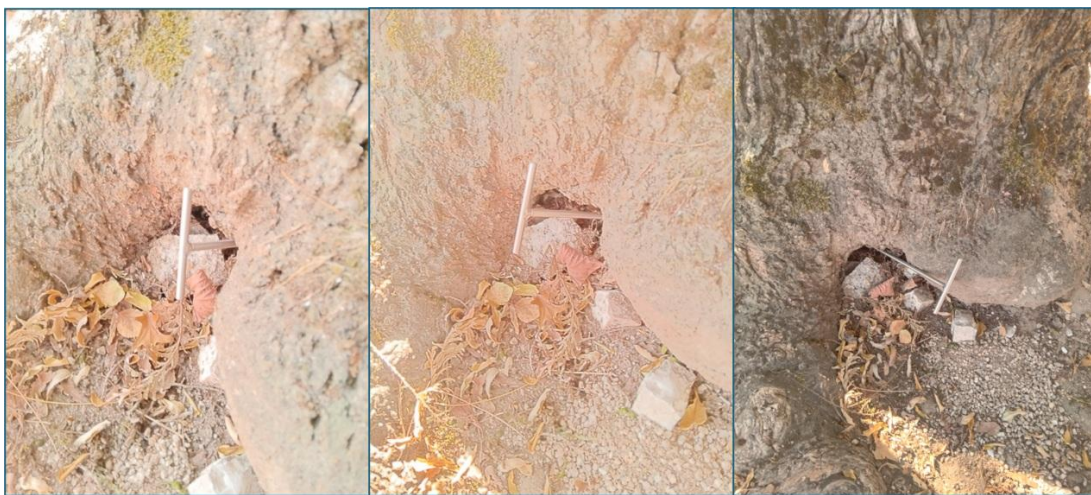
Na inspeção visual do exemplar foi identificada uma cavidade de grande dimensão na região do colo radicular/base do tronco, associada a uma extensa perda interna de tecido lenhoso. A cavidade apresenta um desenvolvimento tridimensional expressivo, prolongando-se para o interior do exemplar, tanto no sentido descendente, em direção ao colo e sistema radicular estrutural, como no sentido ascendente, ao longo da base do tronco.

A localização desta cavidade assume particular relevância biomecânica, uma vez que o colo e a base do tronco constituem uma zona estrutural crítica, responsável pela transmissão ao sistema radicular das solicitações mecânicas provenientes do tronco e da copa. A perda de tecido lenhoso nesta região traduz-se numa redução significativa da secção estruturalmente resistente, diminuindo a capacidade do

Importa salientar que não se está apenas perante sinais externos sugestivos de uma eventual degradação interna, mas perante uma cavidade aberta, diretamente observável e explorável, cuja dimensão e desenvolvimento são objetivamente evidenciados pela introdução da vareta. A conjugação entre a magnitude do defeito, o seu desenvolvimento em múltiplas direções e a sua localização numa região biomecanicamente crítica constitui, assim, uma perda estrutural muito significativa e um fator relevante de comprometimento da estabilidade do exemplar, particularmente quando considerada em conjunto com os restantes defeitos estruturais identificados.

Figura 5 – Cavidade na zona basal

Assim, salvo melhor opinião, propõe-se o abate do exemplar como medida de mitigação do risco identificado.

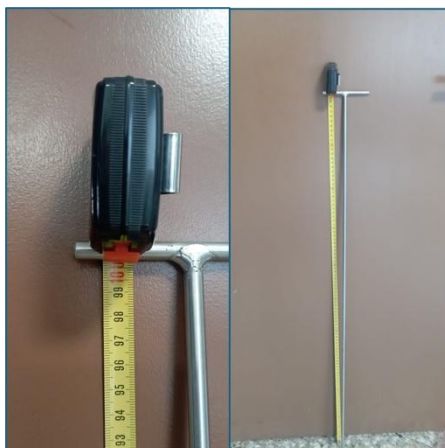
A exploração direta da cavidade, efetuada com recurso a uma vareta metálica com 1,00 m de comprimento, permitiu a sua introdução integral em diferentes direções, sem atingir o limite interno da cavidade nos trajetos explorados, demonstrando objetivamente que esta apresenta, em diversos sentidos, extensão superior a 1,00 m (Figura 5). As fotografias anexas documentam, à escala (Figura 6), o comprimento da vareta e a sua introdução integral na cavidade, constituindo um registo objetivo da magnitude e desenvolvimento espacial do defeito.

Figura 6 – Aferição da vareta

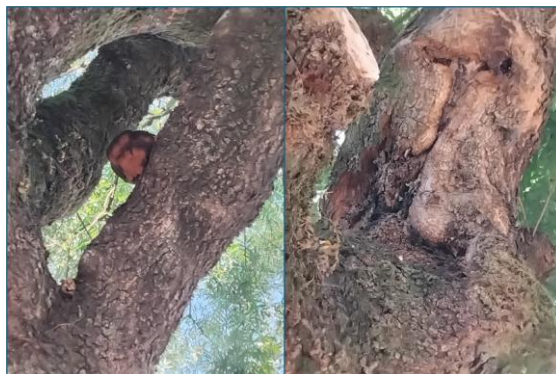
A inspeção da copa permitiu identificar sinais de degradação do lenho nas zonas de inserção das pernadas principais, incluindo áreas de podridão e presença de estruturas fúngicas associadas a processos de decomposição da madeira (Figura 7).

Esta localização assume particular relevância biomecânica, uma vez que as inserções das pernadas estão sujeitas a esforços elevados, resultantes do peso próprio dos ramos e da ação dinâmica do vento. A degradação do lenho nestes pontos traduz-se numa redução da resistência mecânica das uniões, aumentando a suscetibilidade à rotura das pernadas.

A presença de estruturas fúngicas, conjugada com a degradação visível do lenho, reforça a evidência de processos de decomposição da madeira. Tratando-se das principais unidades de sustentação da copa, uma eventual falha poderá envolver a rotura de elementos de dimensão e massa significativas.

Figura 7 – Presença de frutificações e decomposição do lenho

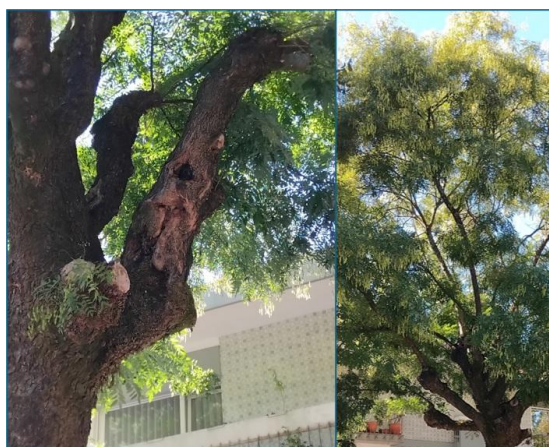
O exemplar evidencia ter sido sujeito, no passado, a intervenções severas de redução/rolagem da copa, que alteraram substancialmente a sua arquitetura natural. Em resposta, ocorreu uma intensa rebentação epicórnica, encontrando-se atualmente parte significativa da copa recomposta por eixos desenvolvidos a partir das zonas anteriormente intervencionadas.

Alguns destes eixos atingiram dimensões consideráveis, com elevada relação comprimento/diâmetro e concentração de área foliar nas regiões distais, configuração que aumenta o braço de alavanca e, conseqüentemente, os esforços transmitidos às zonas de inserção, sobretudo sob a ação do vento (Figura 8).

A formação de uma copa secundária constituída por eixos epicórnicos longos e pesados determina, assim, uma arquitetura mecanicamente desfavorável, particularmente quando associada a zonas de inserção afetadas por degradação. O aparente vigor vegetativo e a presença abundante de folhagem não constituem, por si só, evidência de adequada estabilidade biomecânica, devendo distinguir-se o vigor fisiológico da capacidade estrutural do exemplar.

Figura 8 – Ramos secundários de origem epicórnica
