| Processo | 10761/2026 |
| Data | 05/03/2026 |
| Local | Rua do Fontão – Freguesia de Gualtar |
| Assunto | Relatório de Avaliação Fitossanitária e de Estabilidade Biomecânica |

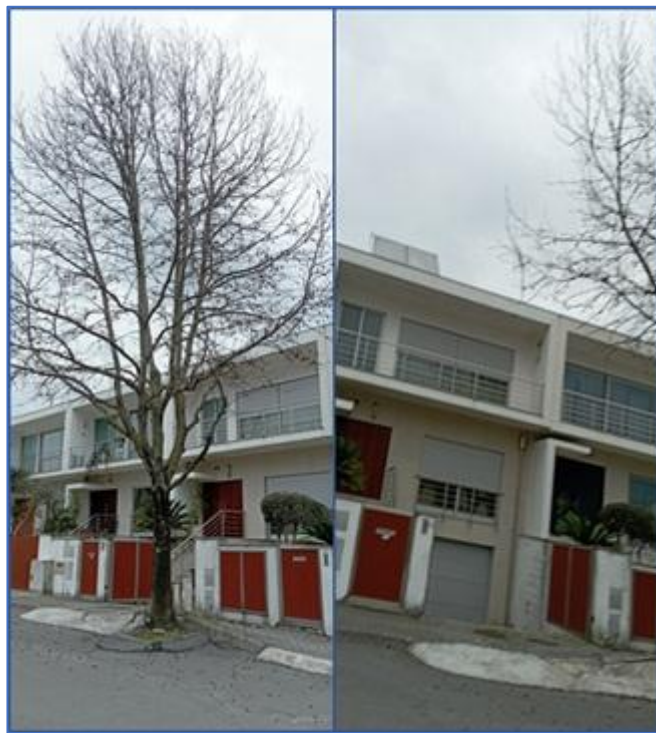
Encontra-se instalado nesta caldeira um liquidâmbar de média/grande dimensão, não se tendo detetado a presença de feridas, nem problemas fitossanitários significativos, aparentando boa estabilidade geral (Figura 3).

Figura 3 – Imagens do enquadramento da árvore instalada no ID01

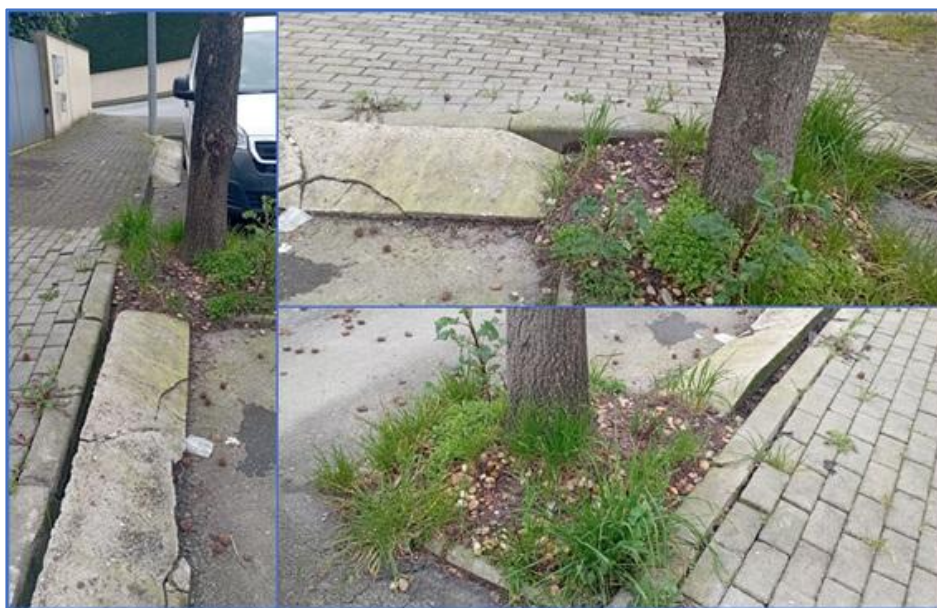
No entanto, as raízes estão já a danificar o pavimento, com consideráveis sinais de ondulação no solo, facto consideravelmente notório no passeio e no betuminoso, verificando-se já acentuada afetação da entrada da propriedade privada (Figura 4).

Figura 4 – Imagens de danos provocados pela árvore instalada no ID01

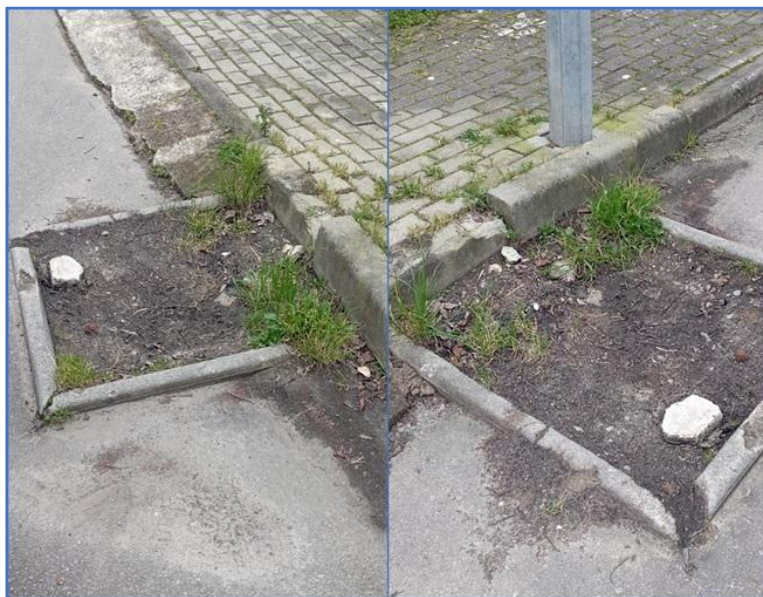
Nesta caldeira não existe qualquer árvore instalada. No entanto, verifica-se afetação do passeio e do betuminoso, fruto do impacto da árvore que aí existiu (Figura 5).

Figura 5 – Imagens do enquadramento da caldeira do ID02

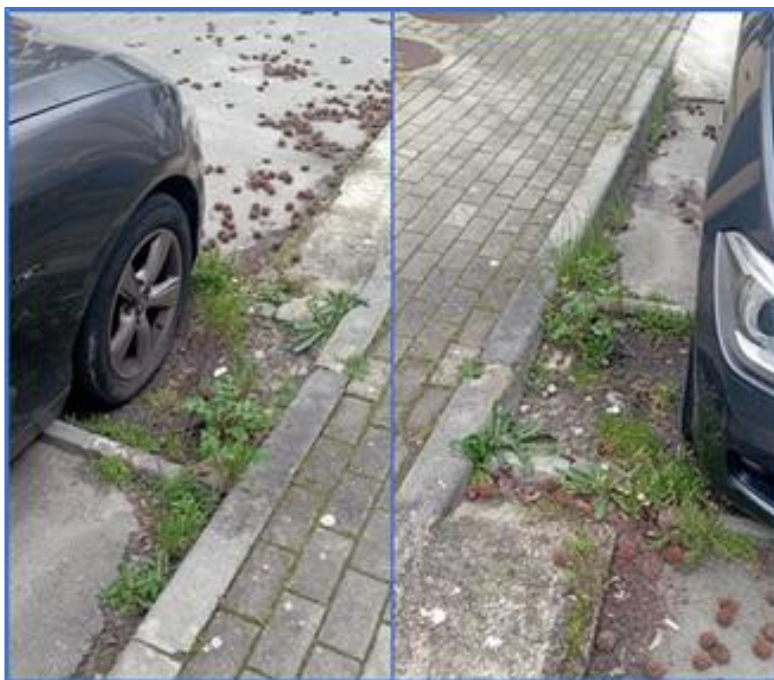
Nesta caldeira não existe qualquer árvore instalada (Figura 6).

Figura 6 – Imagens do enquadramento da caldeira do ID03

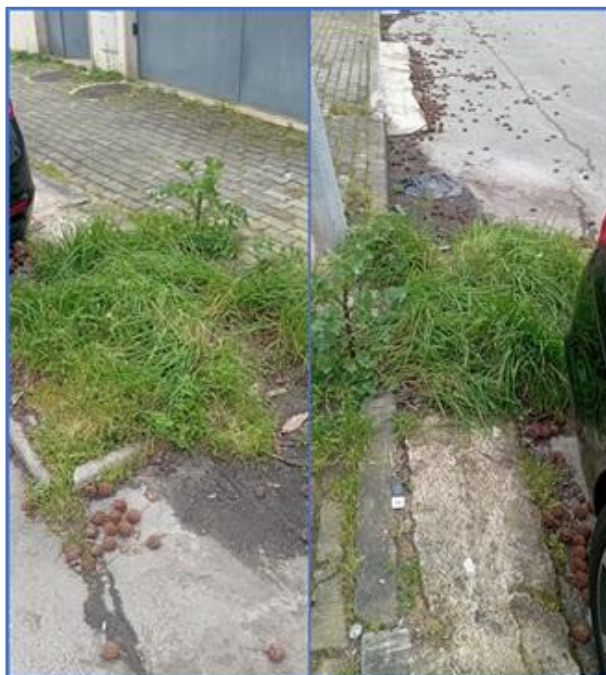
Nesta caldeira não existe qualquer árvore instalada. No entanto, verifica-se afetação do passeio e do betuminoso, fruto do impacto da árvore que aí existiu (Figura 7).

Figura 7 – Imagens do enquadramento da caldeira do ID04

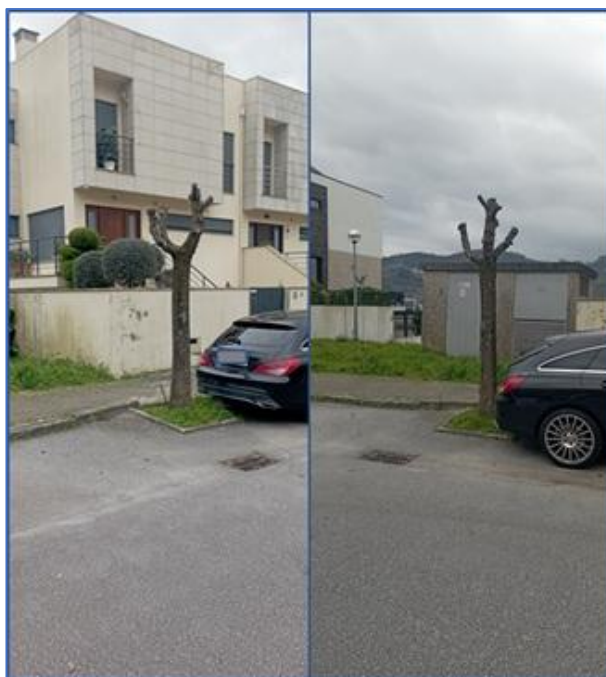
Encontra-se instalado nesta caldeira um liquidâmbar de média/grande dimensão morto, completamente mutilado nas suas pernas (Figura 8).

Figura 8 – Imagens do enquadramento da árvore instalada no ID05

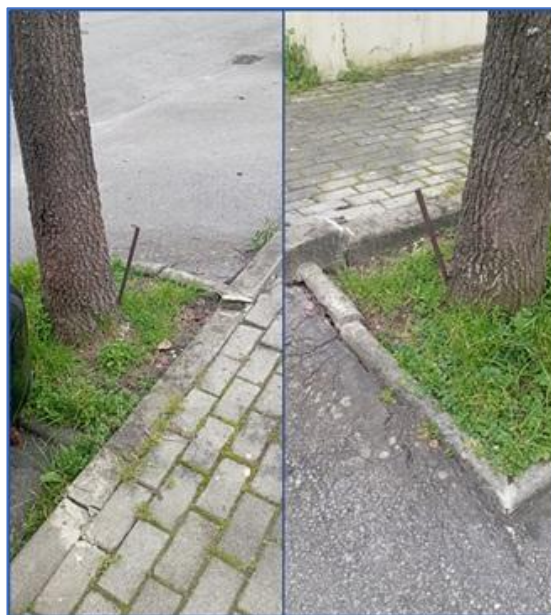
No entanto, as raízes estão já a danificaram o pavimento, com alguns sinais de ondulação no solo, facto notado sobretudo no lancil do passeio (Figura 9).

Figura 9 – Imagens de danos provocados pela árvore instalada no ID05

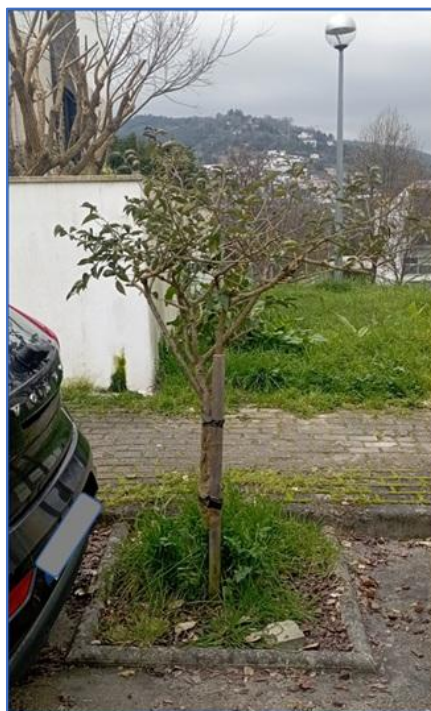
Encontra-se instalado nesta caldeira um ligustro jovem de pequena dimensão, não se tendo detetado a presença de feridas, nem problemas fitossanitários significativos, aparentando boa estabilidade geral (Figura 10).

Figura 10 – Imagens do enquadramento da árvore instalada no ID06

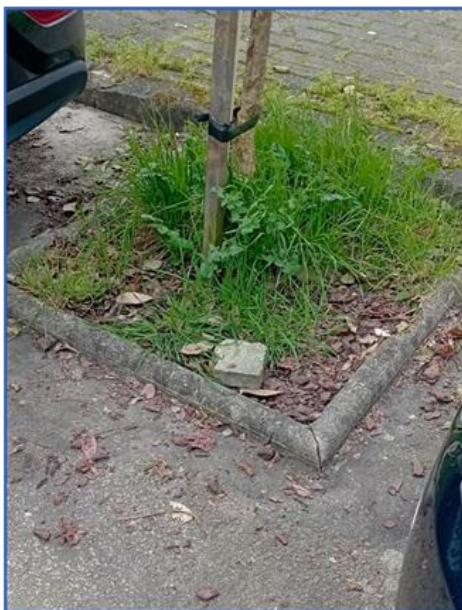
Não se verifica impacto relevante, quer no passeio, quer no betuminoso, (Figura 11).

Figura 11 – Imagens da caldeira do ID06

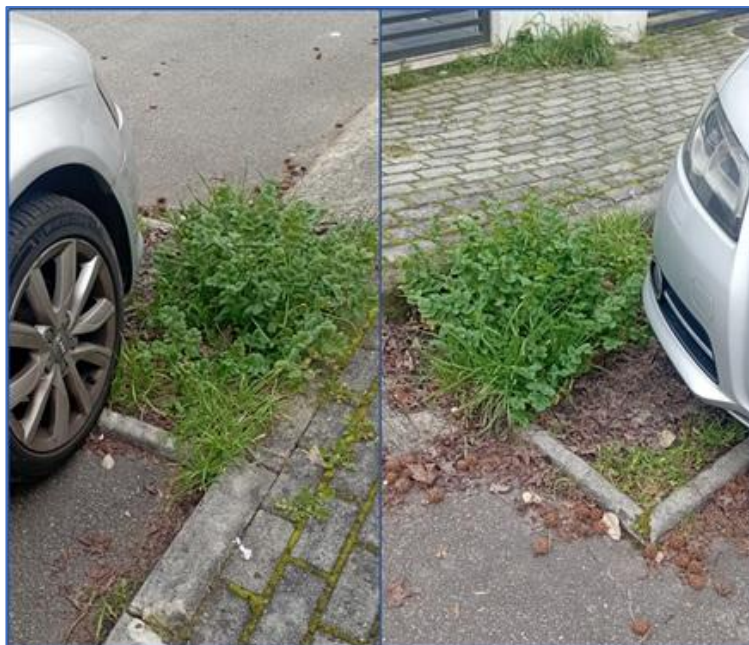
Nesta caldeira não existe qualquer árvore instalada (Figura 12).

Figura 12 – Imagens do enquadramento da caldeira do ID07

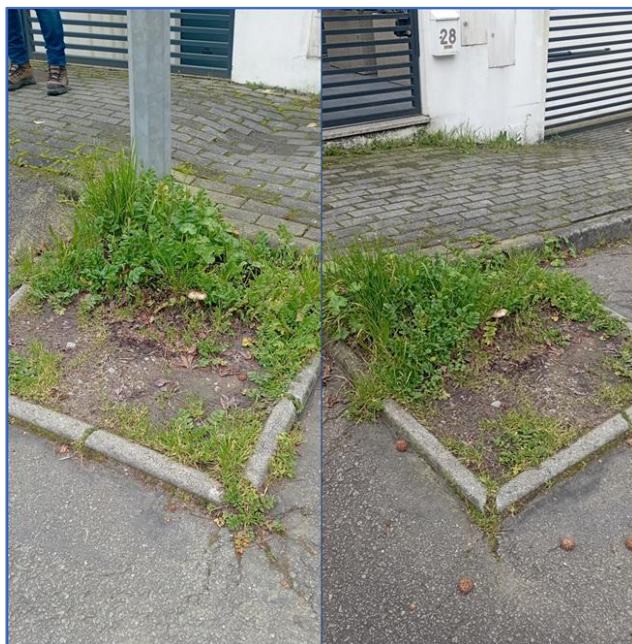
Nesta caldeira não existe qualquer árvore instalada (Figura 13).

Figura 13 – Imagens do enquadramento da caldeira do ID08

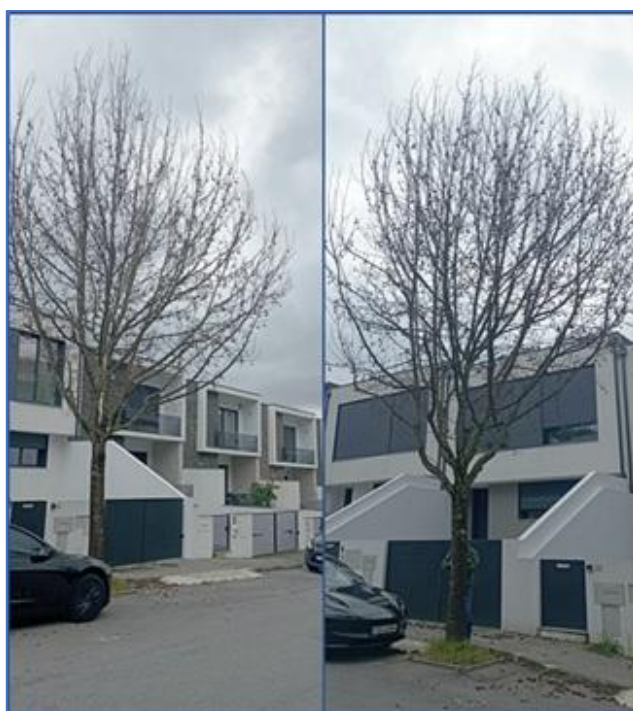
Encontra-se instalado nesta caldeira um liquidâmbar de média/grande dimensão, não se tendo detetado a presença de feridas, nem problemas fitossanitários significativos, aparentando boa estabilidade geral (Figura 14).

Figura 14 – Imagens do enquadramento da árvore instalada no ID09

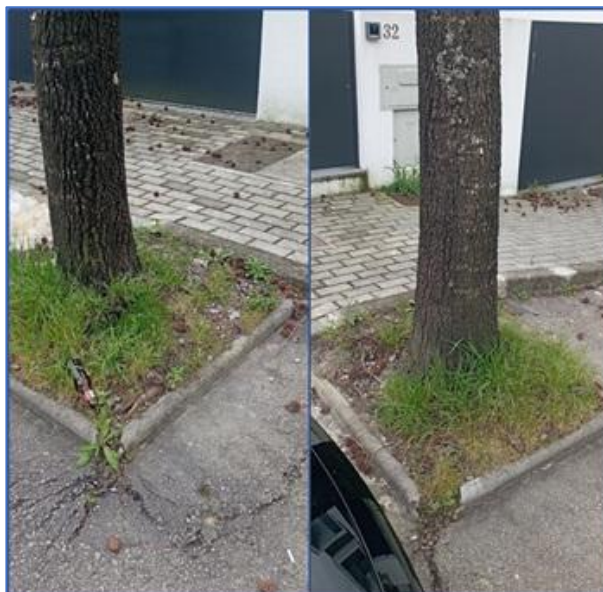
No entanto, as raízes estão já a danificar o pavimento, com consideráveis sinais de ondulação no solo, facto consideravelmente notório no passeio e no betuminoso, verificando-se já afetação da entrada da propriedade privada (Figura 15).

Figura 15 – Imagens de danos provocados pela árvore instalada no ID09

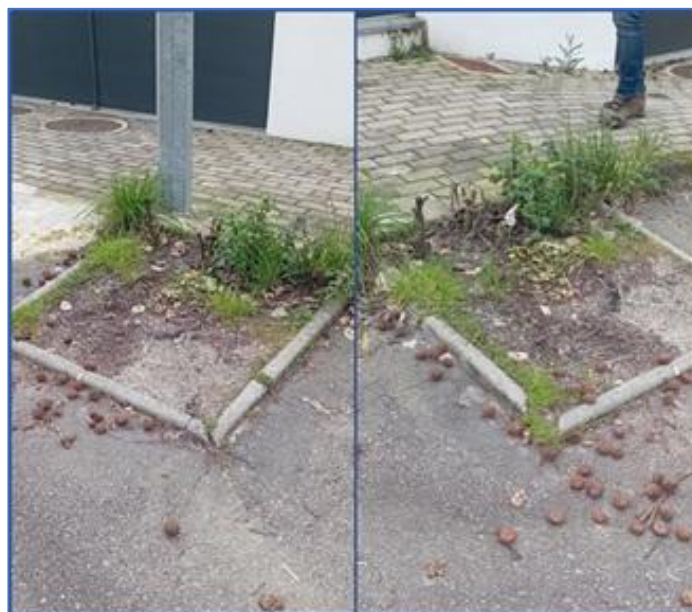
Nesta caldeira não existe qualquer árvore instalada. No entanto, verifica-se ligeira afetação do passeio e do betuminoso, fruto do impacto da árvore que aí existiu (Figura 16).

Figura 16 – Imagens do enquadramento da caldeira do ID10

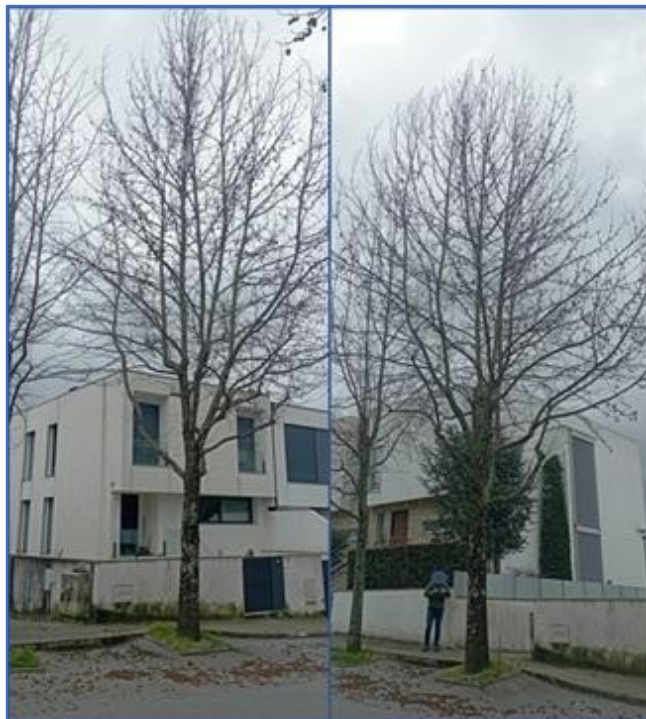
Encontra-se instalado nesta caldeira um liquidâmbar de média/grande dimensão, não se tendo detetado a presença de feridas, nem problemas fitossanitários significativos, aparentando boa estabilidade geral (Figura 17).

Figura 17 – Imagens do enquadramento da árvore instalada no ID11

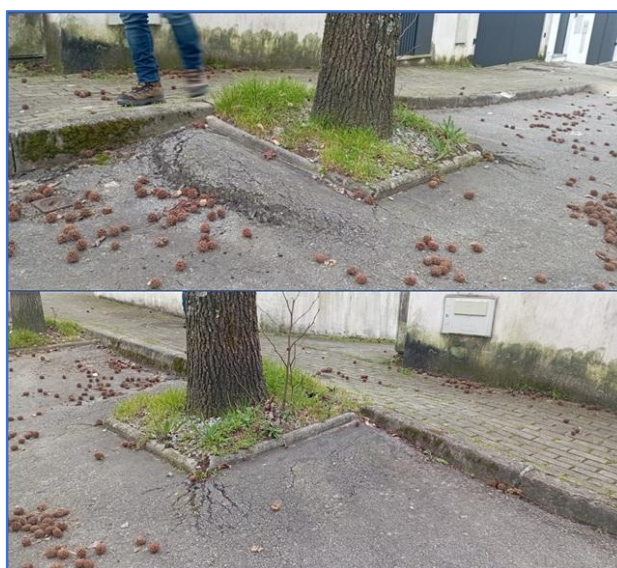
No entanto, as raízes estão já a danificar o pavimento, com consideráveis sinais de ondulação no solo, facto consideravelmente notório no passeio e no betuminoso, (Figura 18).

Figura 18 – Imagens de danos provocados pela árvore instalada no ID11

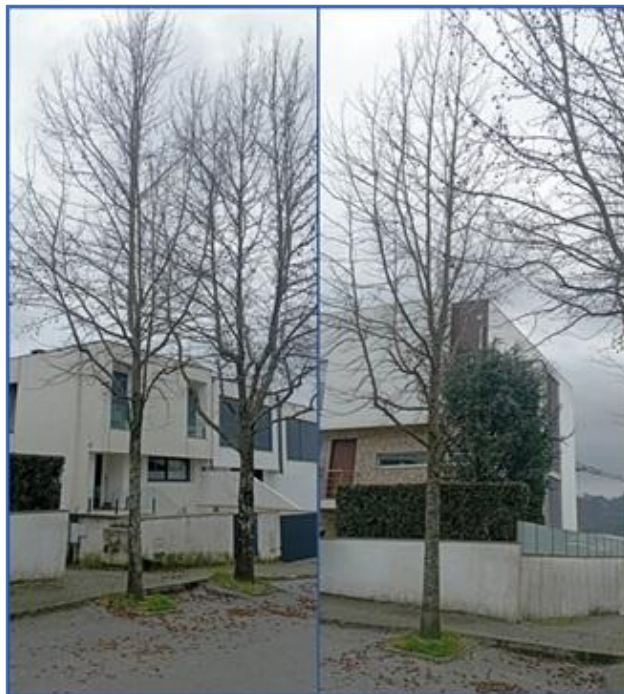
Encontra-se instalado nesta caldeira um liquidâmbar de média/grande dimensão, não se tendo detetado a presença de feridas, nem problemas fitossanitários significativos, aparentando boa estabilidade geral (Figura 19).

Figura 19 – Imagens do enquadramento da árvore instalada no ID12

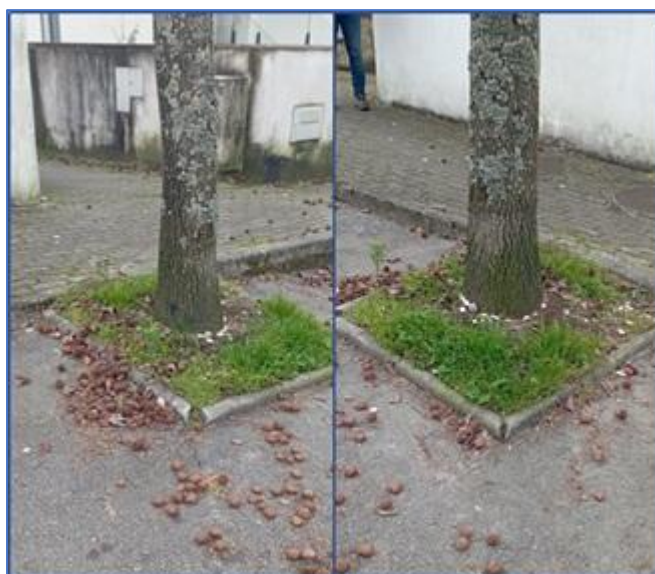
No entanto, as raízes estão já a danificar o pavimento, com consideráveis sinais de ondulação no solo, facto consideravelmente notório no passeio e no betuminoso, (Figura 20).

Figura 20 – Imagens de danos provocados pela árvore instalada no ID12

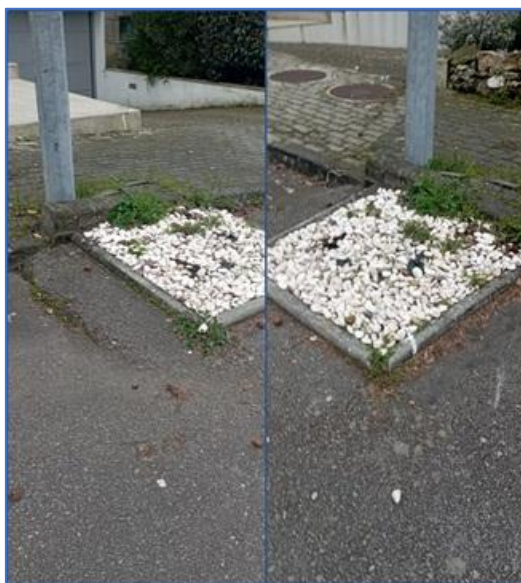
Nesta caldeira não existe qualquer árvore instalada. No entanto, verifica-se afetação do passeio e do betuminoso, fruto do impacto da árvore que aí existiu (Figura 21).

Figura 21 – Imagens do estado da caldeira do ID13

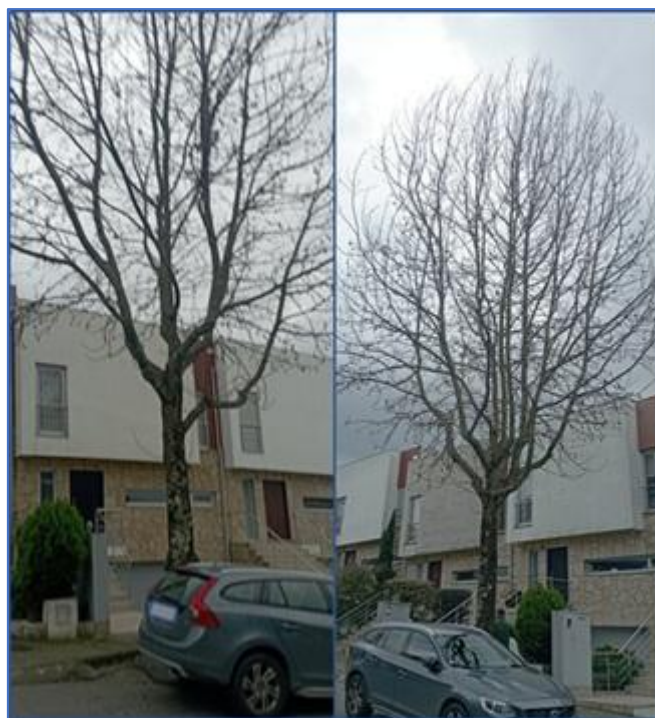
Encontra-se instalado nesta caldeira um liquidâmbar de média/grande dimensão, não se tendo detetado a presença de feridas, nem problemas fitossanitários significativos, aparentando boa estabilidade geral (Figura 22).

Figura 22 – Imagens do enquadramento da árvore instalada no ID14

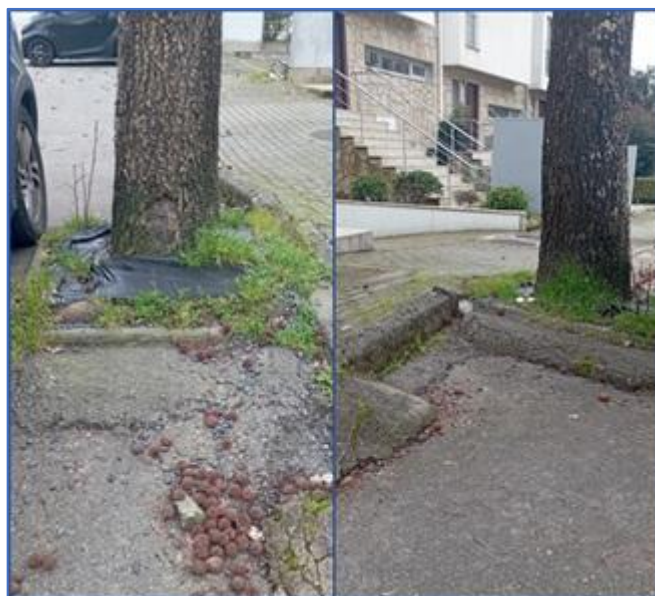
No entanto, as raízes estão já a danificar o pavimento, com consideráveis sinais de ondulação no solo, facto consideravelmente notório no passeio e no betuminoso, verificando-se já afetação da entrada da propriedade privada (Figura 23).

Figura 23 – Imagens de danos provocados pela árvore instalada no ID14

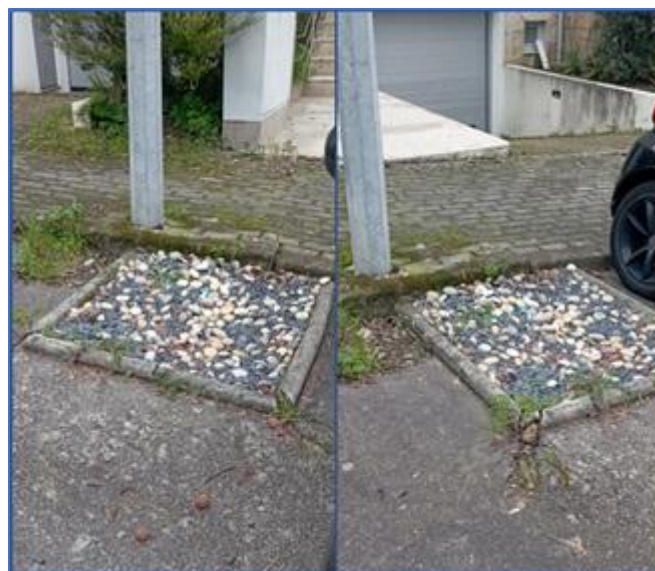
Nesta caldeira não existe qualquer árvore instalada. No entanto, a árvore existente anteriormente já provocou estragos no passeio e no pavimento betuminoso (Figura 24).

Figura 24 – Imagens de danos provocados junto à caldeira do ID15

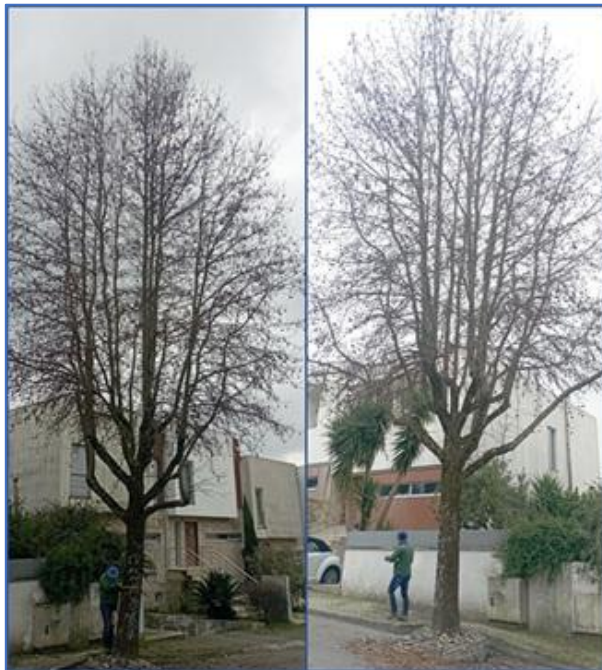
Encontra-se instalado nesta caldeira um liquidâmbar de média/grande dimensão, não se tendo detetado a presença de feridas, nem problemas fitossanitários significativos, aparentando boa estabilidade geral (Figura 25).

Figura 25 – Imagens do enquadramento da árvore instalada no ID16

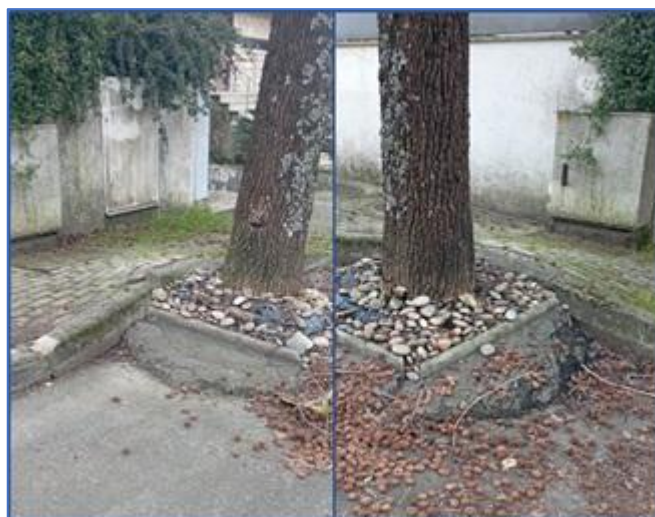
No entanto, as raízes estão já a danificar o pavimento, com consideráveis sinais de ondulação no solo, facto consideravelmente notório no passeio e no betuminoso, verificando-se já afetação da entrada da propriedade privada (Figura 26).

Figura 26 – Imagens de danos provocados junto à caldeira do ID16

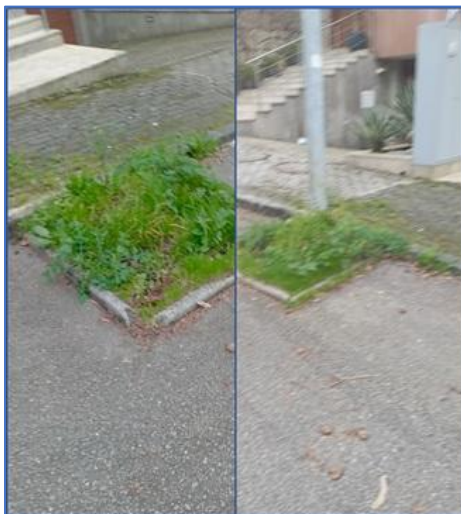
Nesta caldeira não existe qualquer árvore instalada (Figura 27).

Figura 27 – Imagens do enquadramento da caldeira do ID17

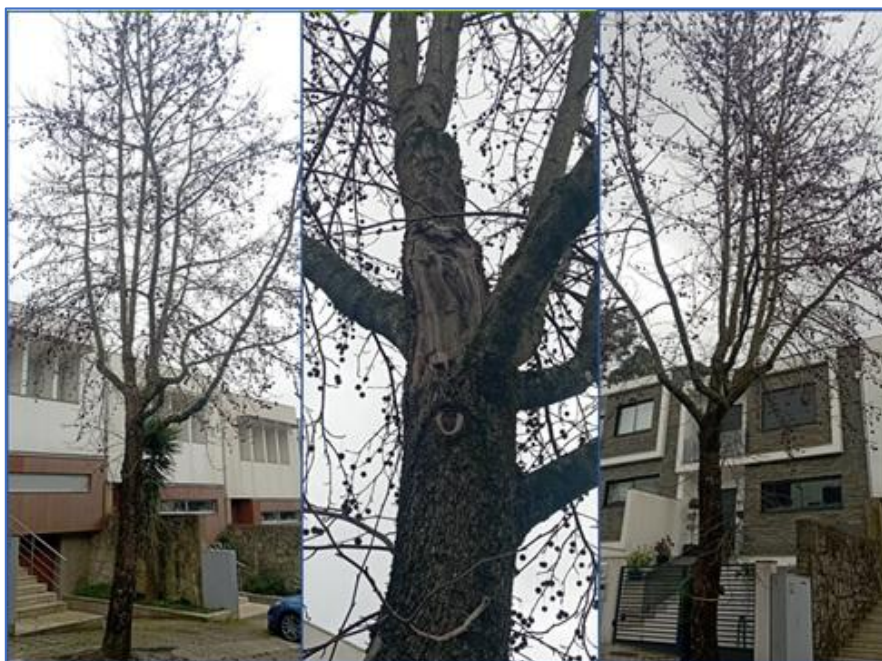
Encontra-se instalado nesta caldeira um liquidâmbar de média/grande dimensão. Este apresenta uma enorme ferida, fruto da quebra de uma pernada, que coloca em risco a estabilidade biomecânica da árvore (Figura 28).

Figura 28 – Imagens do enquadramento da árvore instalada no ID18

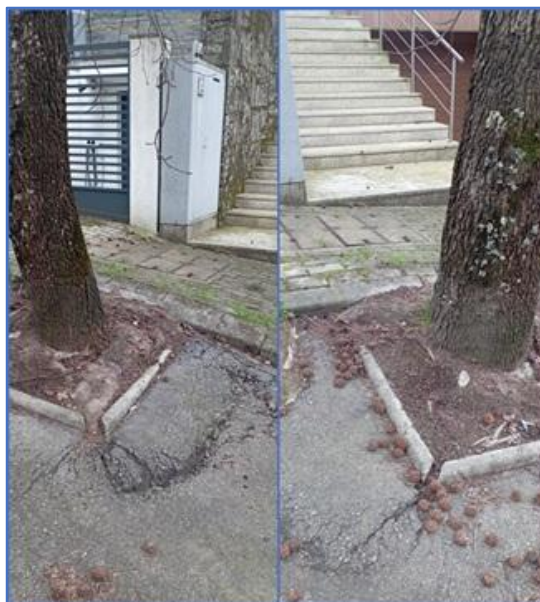
Para além disso, as raízes estão já a danificar o pavimento, com consideráveis sinais de ondulação no solo, facto consideravelmente notório no passeio e no betuminoso, verificando-se já afetação da entrada da propriedade privada (Figura 29).

Figura 29 – Imagens de danos provocados junto à caldeira do ID18

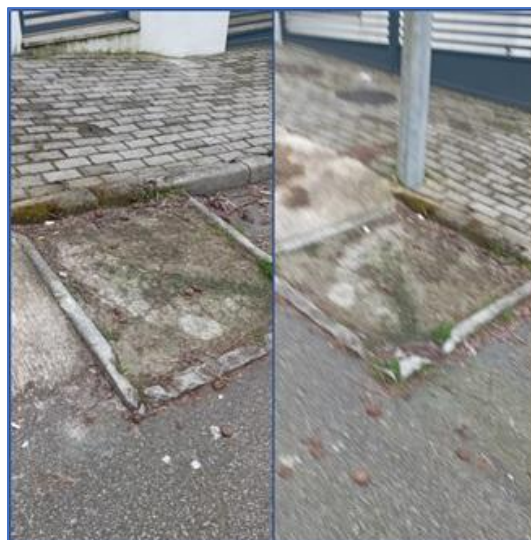
Nesta caldeira não existe qualquer árvore instalada (Figura 30).

Figura 30 – Imagens do enquadramento da caldeira do ID19

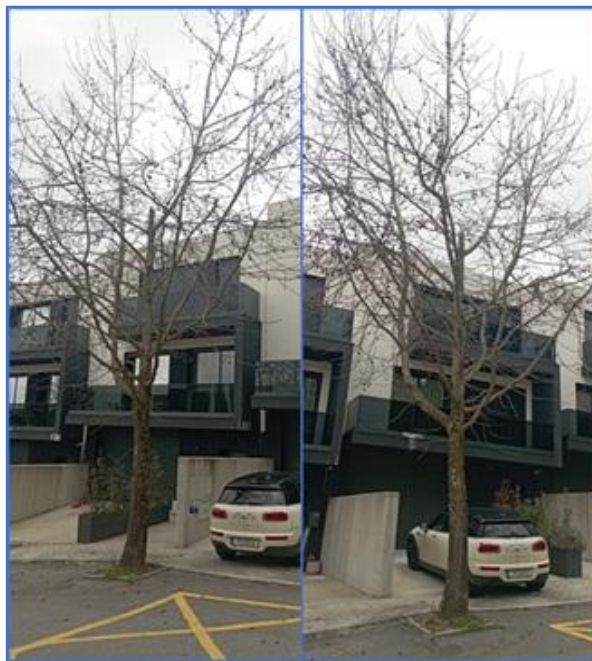
Encontra-se instalado nesta caldeira um liquidâmbar de média/grande dimensão, não se tendo detetado a presença de feridas, nem problemas fitossanitários significativos, aparentando boa estabilidade geral (Figura 31).

Figura 31 – Imagens do enquadramento da árvore instalada no ID20

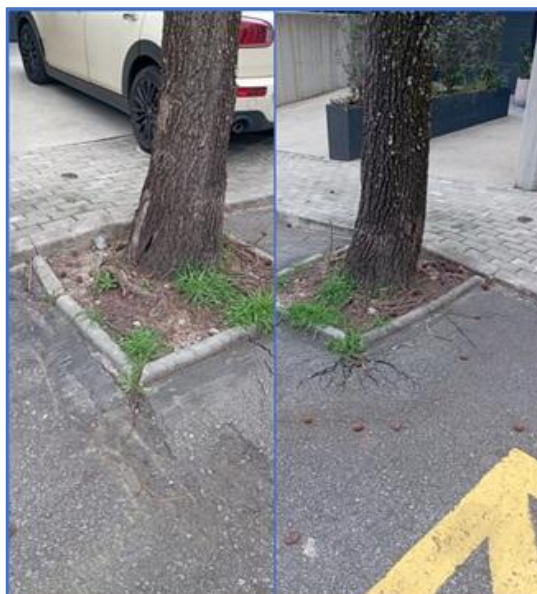
No entanto, as raízes estão já a danificar o pavimento, com sinais de ondulação no solo, facto notório no passeio e no betuminoso, verificando-se já ligeira afetação da entrada da propriedade privada (Figura 32).

Figura 32 – Imagens de danos provocados junto à caldeira do ID20

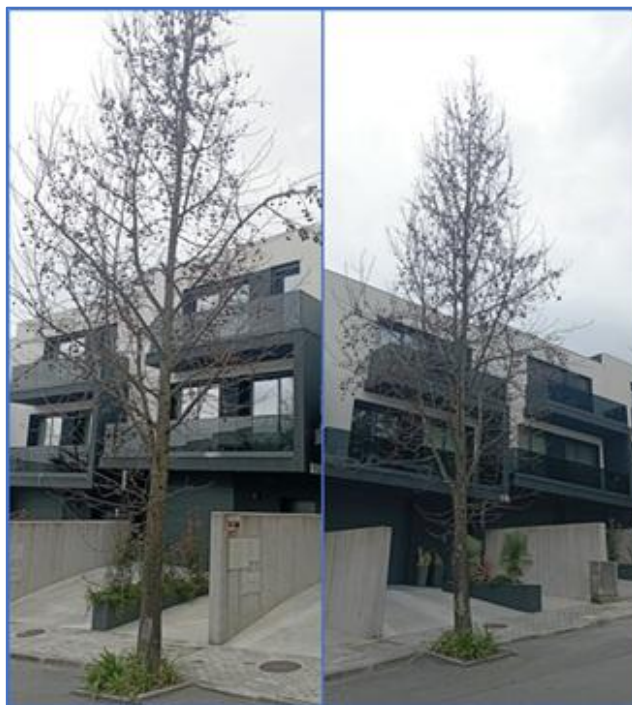
Encontra-se instalado nesta caldeira um liquidâmbar de média/grande dimensão, não se tendo detetado a presença de feridas, nem problemas fitossanitários significativos, aparentando boa estabilidade geral (Figura 33).

Figura 33 – Imagens do enquadramento da árvore instalada no ID21

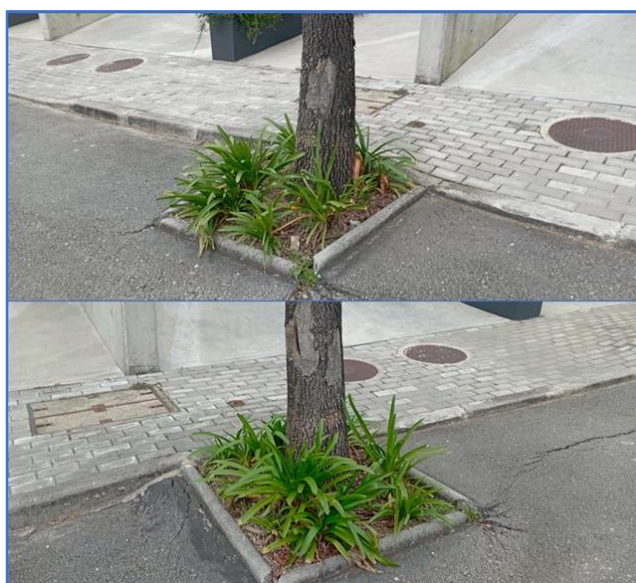
No entanto, as raízes estão já a danificar o pavimento, com sinais de ondulação no solo, facto notório no passeio e no betuminoso, verificando-se já ligeira afetação da entrada da propriedade privada (Figura 34).

Figura 34 – Imagens de danos provocados junto à caldeira do ID21

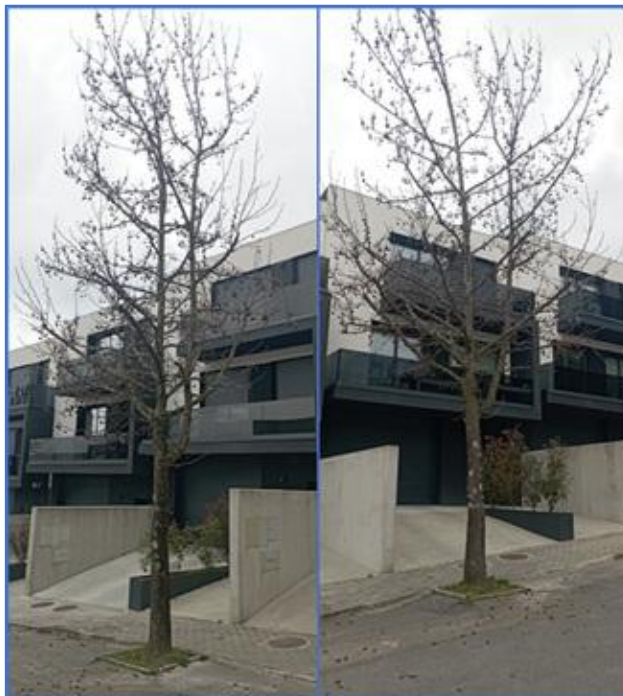
Encontra-se instalado nesta caldeira um liquidâmbar de média/grande dimensão, não se tendo detetado a presença de feridas, nem problemas fitossanitários significativos, aparentando boa estabilidade geral (Figura 35).

Figura 35 – Imagens do enquadramento da árvore instalada no ID22

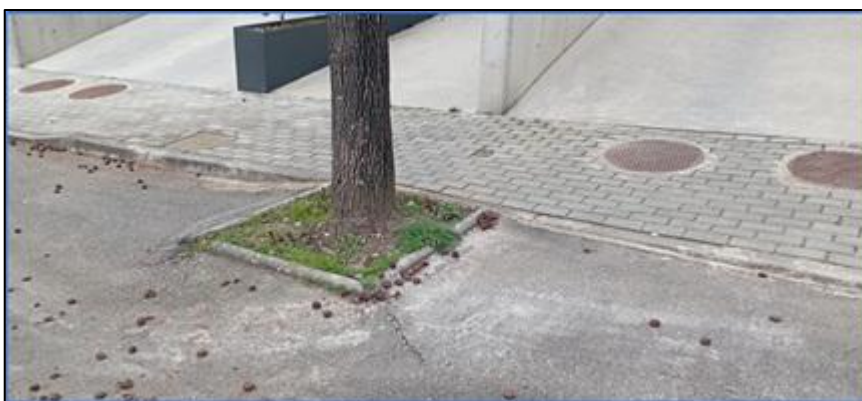
No entanto, as raízes estão já a danificar o pavimento, com sinais de ondulação no solo, facto notório no passeio e no betuminoso, verificando-se já ligeira afetação da entrada da propriedade privada (Figura 36).

Figura 36 – Imagens de danos provocados junto à caldeira do ID22

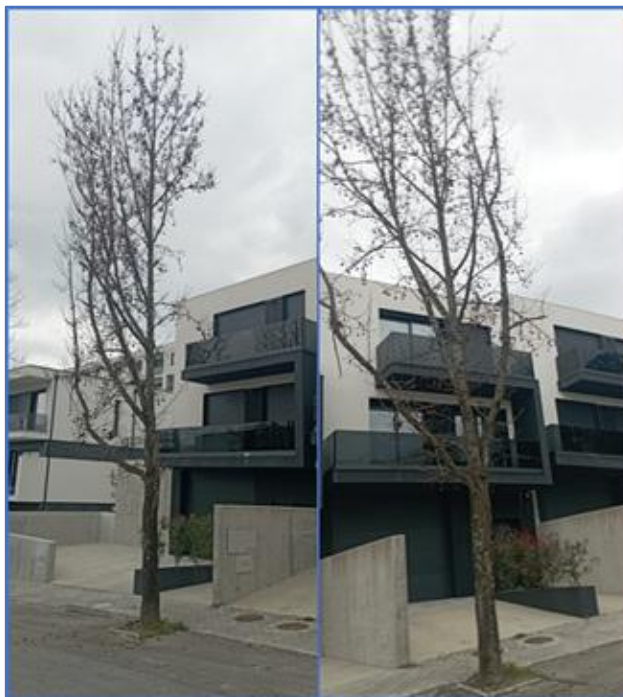
Encontra-se instalado nesta caldeira um liquidâmbar de média/grande dimensão, não se tendo detetado a presença de feridas, nem problemas fitossanitários significativos, aparentando boa estabilidade geral. A copa apresenta desequilíbrio, provavelmente devido a podas desadequadas (Figura 37).

Figura 37 – Imagens do enquadramento da árvore instalada no ID23

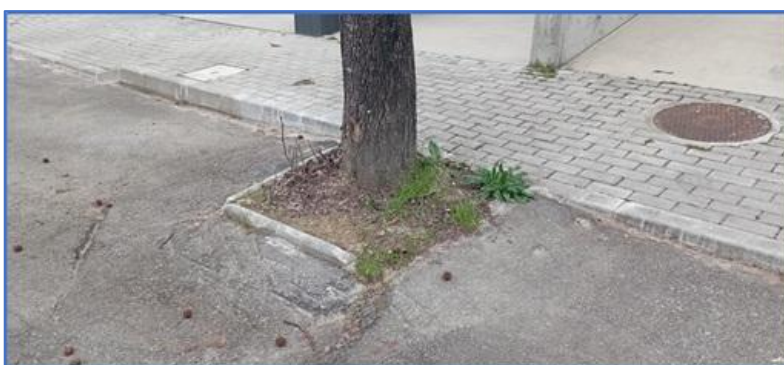
As raízes estão já a danificar o pavimento, com sinais de ondulação no solo, facto consideravelmente notório no passeio e no betuminoso, verificando-se já afetação da entrada da propriedade privada (Figura 38).

Figura 38 – Imagens de danos provocados junto à caldeira do ID23

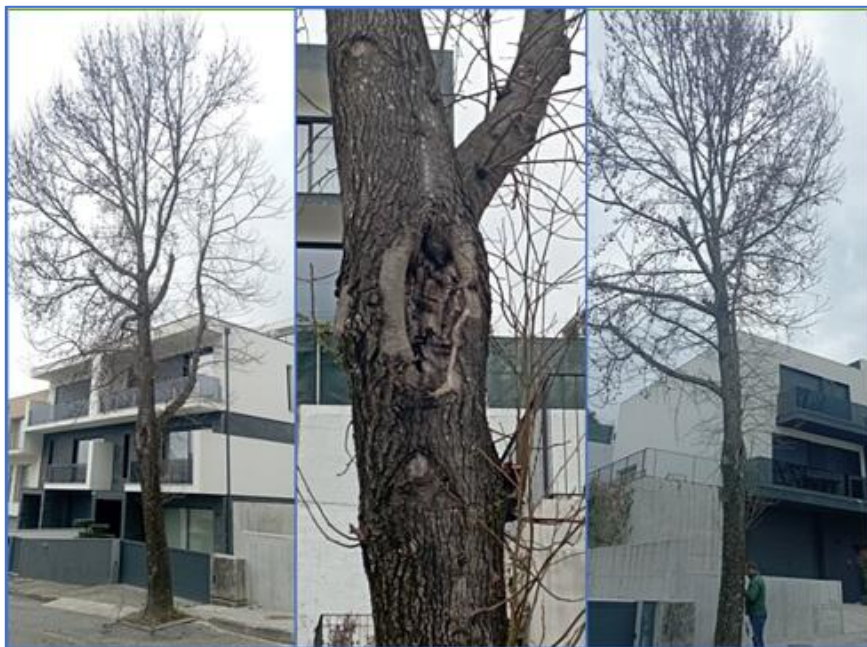
Encontra-se instalado nesta caldeira um liquidâmbar de média/grande dimensão. Este apresenta uma enorme ferida, com sinais de podridão, fruto da quebra de uma pernada, que coloca em risco a estabilidade biomecânica da árvore (Figura 39).

Figura 39 – Imagens do enquadramento da árvore instalada no ID24

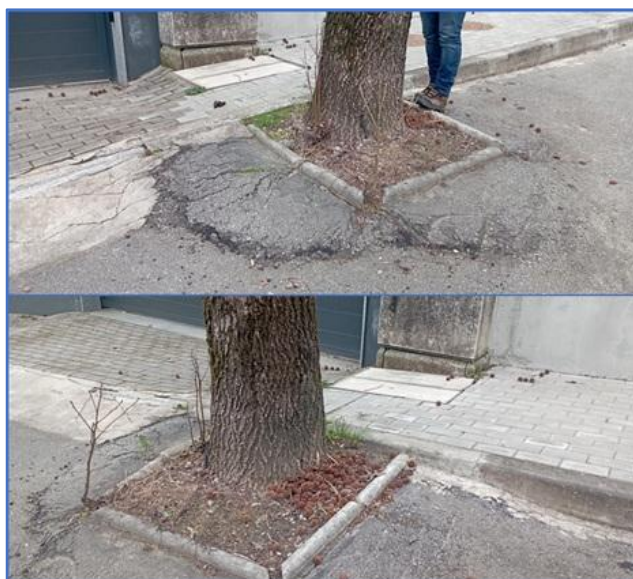
Para além disso, as raízes estão já a danificar o pavimento, com consideráveis sinais de ondulação no solo, facto consideravelmente notório no passeio e no betuminoso, verificando-se já afetação da entrada da propriedade privada (Figura 40).

Figura 40 – Imagens de danos provocados junto à caldeira do ID24

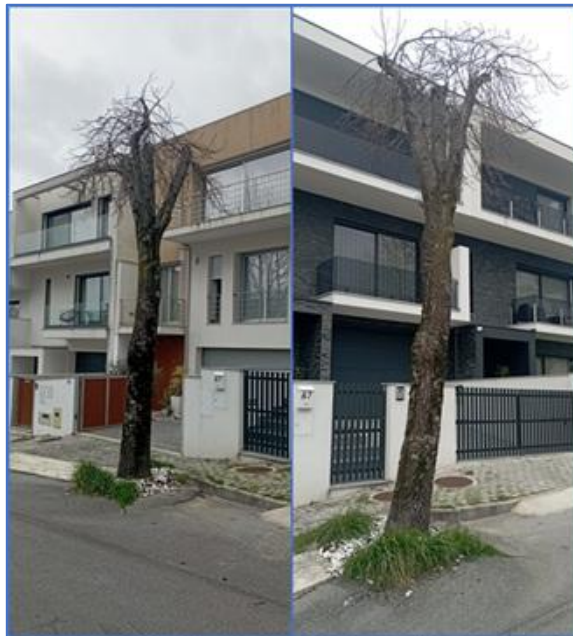
Encontra-se instalado nesta caldeira um liquidâmbar de média/grande dimensão. Este apresenta encontra-se completamente mutilado, com corte total das suas pernas (Figura 41).

Figura 41 – Imagens do enquadramento da árvore instalada no ID25

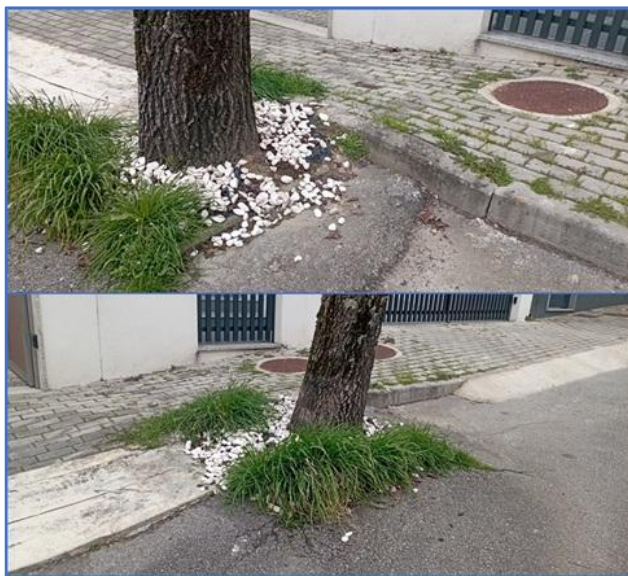
Para além disso, as raízes estão já a danificar o pavimento, com consideráveis sinais de ondulação no solo, facto consideravelmente notório no passeio e no betuminoso, verificando-se já afetação da entrada da propriedade privada (Figura 42).

Figura 42 – Imagens de danos provocados junto à caldeira do ID25

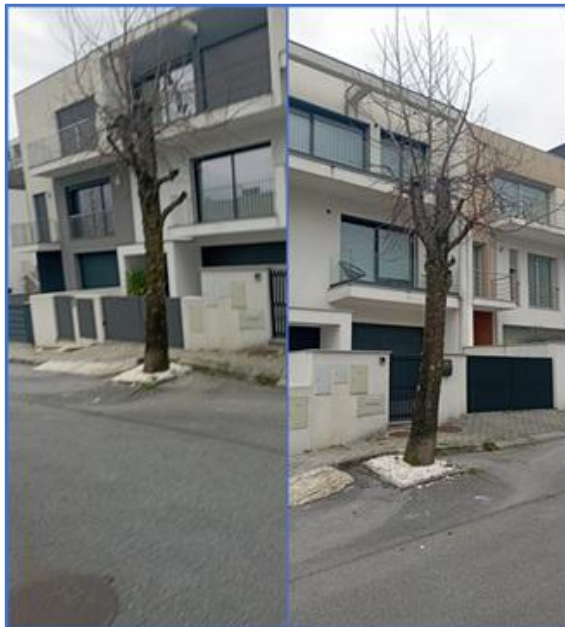
Encontra-se instalado nesta caldeira um liquidâmbar de média/grande dimensão. Este apresenta encontra-se completamente mutilado, com corte total das suas pernas (Figura 43).

Figura 43 – Imagens do enquadramento da árvore instalada no ID26

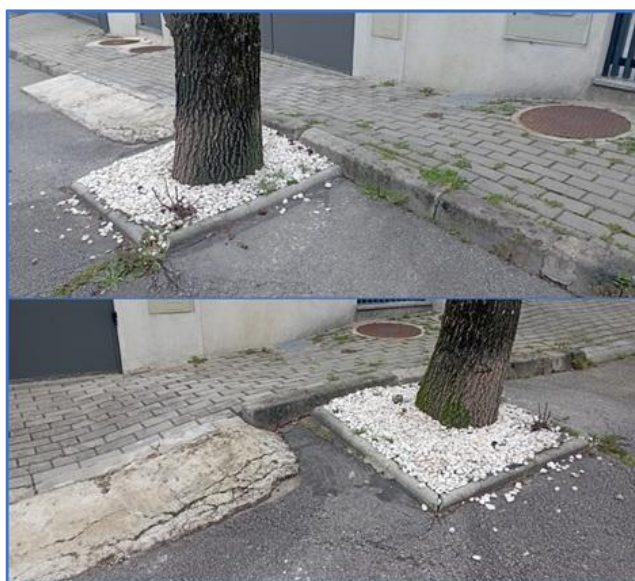
Para além disso, as raízes estão já a danificar o pavimento, com consideráveis sinais de ondulação no solo, facto consideravelmente notório no passeio e no betuminoso, verificando-se já afetação da entrada da propriedade privada (Figura 44).

Figura 44 – Imagens de danos provocados junto à caldeira do ID26

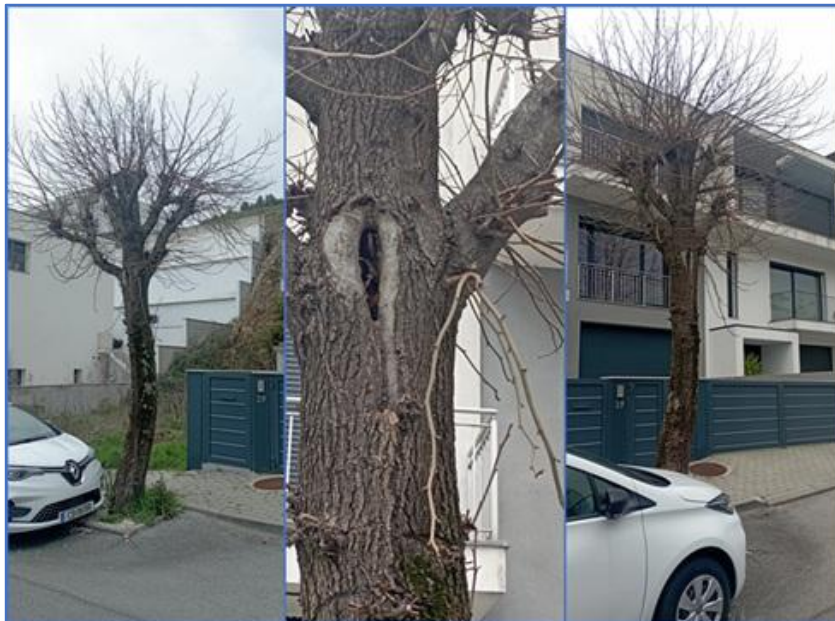
Encontra-se instalado nesta caldeira um liquidâmbar de média/grande dimensão. Este apresenta encontra-se completamente mutilado, fruto de podas intensivas. Apresenta ainda uma ferida profunda, o que poderá indiciar risco de fratura (Figura 45).

Figura 45 – Imagens do enquadramento da árvore instalada no ID27

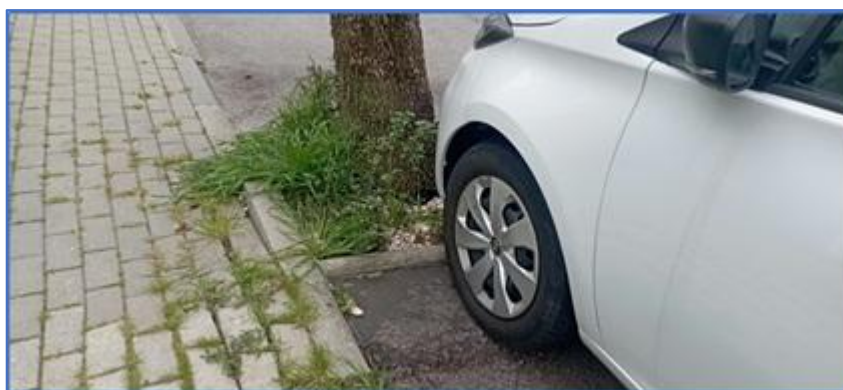
Para além disso, as raízes estão já a danificar o pavimento, com consideráveis sinais de ondulação no solo, facto consideravelmente notório no passeio e no betuminoso, (Figura 46).

Figura 46 – Imagens de danos provocados junto à caldeira do ID27

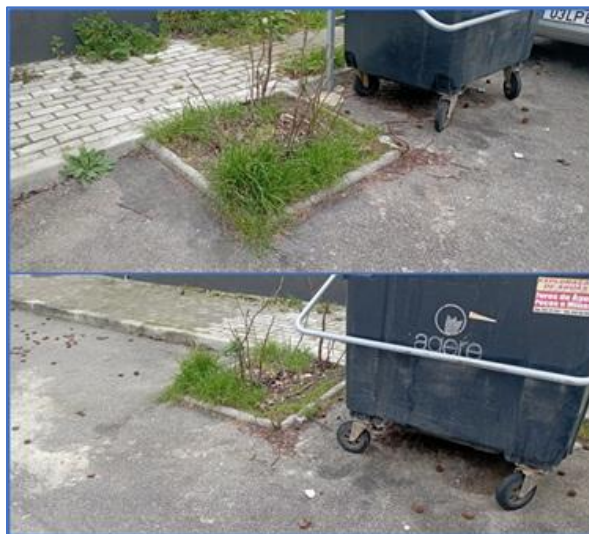
Nesta caldeira não existe qualquer árvore instalada (Figura 47).

Figura 47 – Imagens do enquadramento da caldeira do ID28

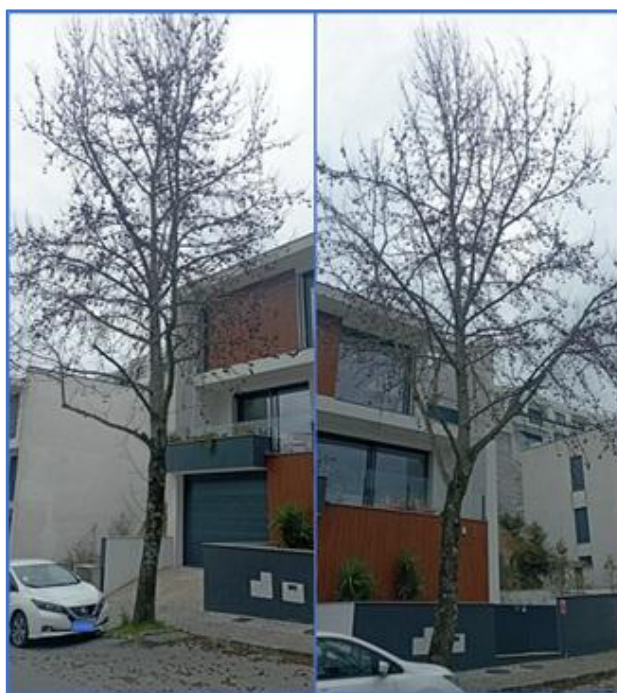
Encontra-se instalado nesta caldeira um liquidâmbar de média/grande dimensão, não se tendo detetado a presença de feridas, nem problemas fitossanitários significativos, aparentando boa estabilidade geral (Figura 48).

Figura 48 – Imagens do enquadramento da árvore instalada no ID29

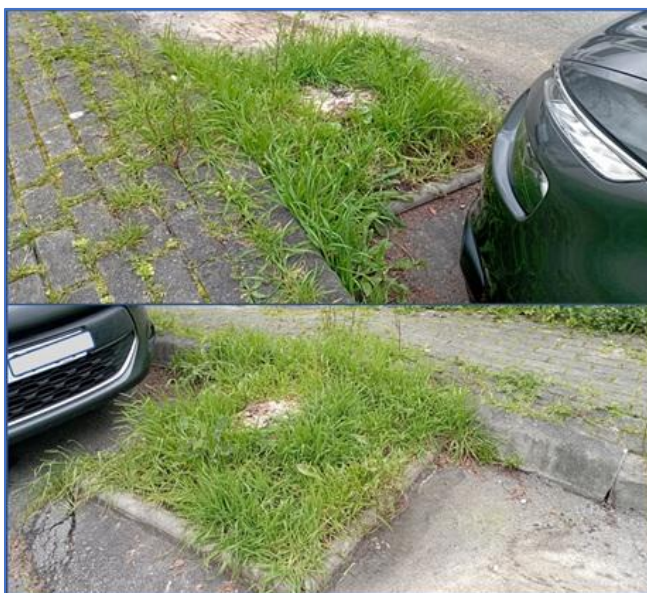
Nesta caldeira não existe qualquer árvore instalada (Figura 52).

Figura 52 – Imagens do enquadramento da caldeira do ID31
