Processo: 47093/2025**Local:** Rua do Fujacal

Informação: de 04/11/2025**Assunto:** DJEV – Informação técnica**Técnico:** Zita Margarida da Silva Saraiva

1. Caracterização

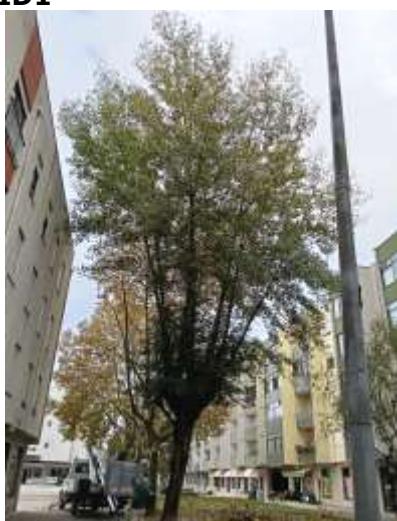
Figura 2 – Imagens da envolvente do exemplar ID 1

Altura	20,0m
Altura da base da copa	2,50m
PAP	1,88m
DAP	0,58m
Espaço	Ajardinado
Alvo	passeio, edifícios

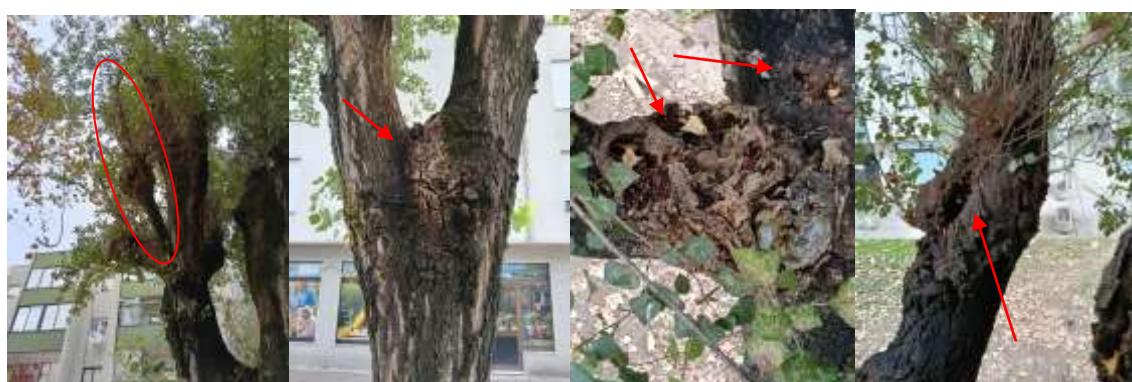
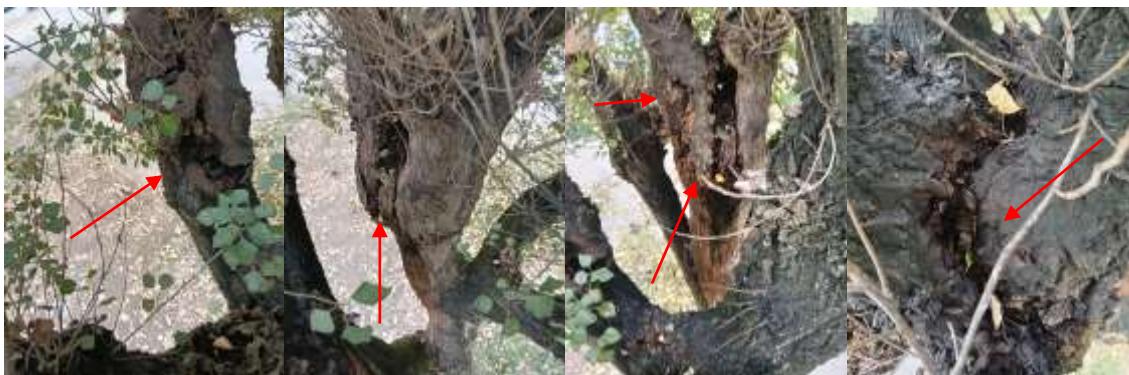
Figura 3 – Imagens do exemplar ID 1

O exemplar arbóreo apresenta debilidades ao nível da copa. A presença de várias cavidades, lesões longitudinais, com exsudação e degradação do lenho nas pernadas, presença de ramo e raminhos secos.

Os sinais e sintomas observados indicam que este exemplar apresenta perigo de fratura/queda de pernadas. A probabilidade de colocar em risco pessoas e bens é muito elevada pois é uma zona habitacional.

Tendo em consideração a conjugação de todos os fatores expostos, aconselhamos o seu **abate** e **substituição** por espécie de copa estreita como por exemplo *Fagus sylvatica* "Dawyck Purple", *Prunus serrulata*, em época própria.
