**Processo:** 14994/2025  
**Local:** Rua do Medronheiro, Nogueira  
Coordenadas geográficas: 41°31'51"N 8°24'27"W

**Informação:** de 02/06/2025  
**Assunto:** DJEV – Informação técnica |  
**Técnico:** Zita Margarida da Silva Saraiva

Por solicitação da Freguesia de Nogueira, Fraião e Lamações, deslocamo-nos à Rua do Medronheiro, Nogueira, com o intuito de proceder à análise de estabilidade biomecânica.

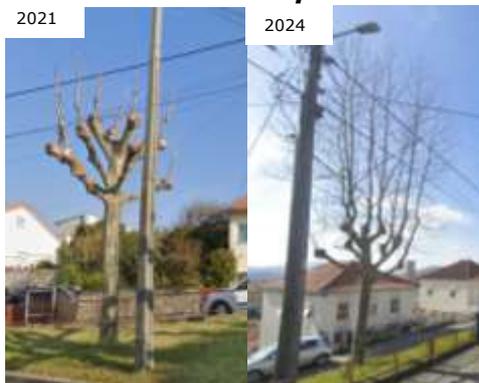
Figura 2 – Imagens Google maps 01/2021, 03/2024,

Apesar de se verificar que este exemplar arbóreo sofreu de rolagem ao longo dos anos (figura 2). À data da visita (figura 3), não se verificam sinais/sintomas indicativos de problemas fitossanitários ou de estabilidade biomecânica.

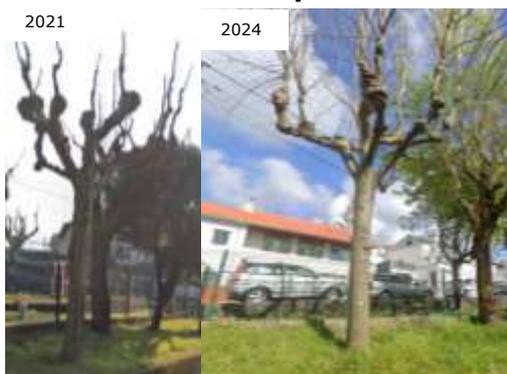
Figura 4 – Imagens Google maps 01/2021, 03/2024,

Este exemplar arbóreo encontra-se entre o espaço de lazer de Penouços e estrada. Ao longo dos anos sofreu de rolagem, observamos a presença de esferoblastos (figura 4). À data da visita (figura 5), não se verificam sinais/sintomas indicativos de mais problemas fitossanitários ou de estabilidade biomecânica.

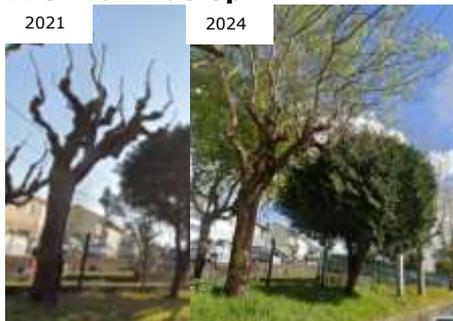
Figura 6 – Imagens Google maps 01/2021, 03/2024,

Este exemplar arbóreo encontra-se entre o espaço de lazer de Penouços e estrada. Ao longo dos anos sofreu de rolagem, observamos a presença de esferoblastos (figura 6). À data da visita (figura7), não se verificam sinais/sintomas indicativos de mais problemas fitossanitários ou de estabilidade biomecânica.

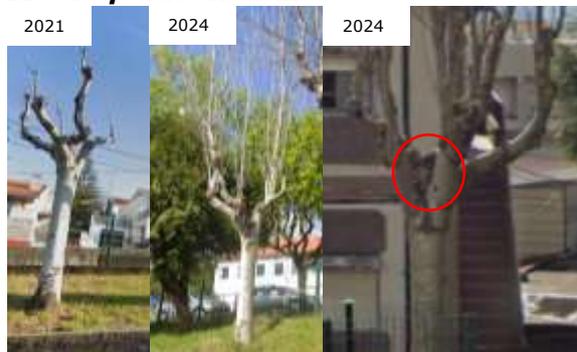
Figura 10 – Imagens Google maps 01/2021, 03/2024,

Este exemplar arbóreo encontra-se adjacente ao espaço de lazer de Penouços e estrada. Ao longo dos anos sofreu de rolagem, observamos a presença de esferoblastos (figura 10). Observamos na base das pernasas degradação do lenho (figura 10, 11), como verificamos pelo resistograma 1, porém a 1,30m, no tronco, ainda não se verifica (figura 12). Dada a localização deste exemplar, no caso de fratura de pernasas existe uma grande probabilidade de colocar em risco pessoas e bens.

1	<i>Platanus x hispânica</i> Mill.	-----
2	<i>Platanus x hispânica</i> Mill.	-----
3	<i>Fraxinus sp.</i>	-----
4	<i>Thuja sp.</i>	-----
5	<i>Populus alba</i> L.	Abate e não substituir devido ao espaçamento entre arvores
6	<i>Platanus x hispânica</i> Mill.	-----
7	<i>Platanus x hispânica</i> Mill.	-----
8	<i>Quercus robur</i> L.	-----
9	<i>Populus alba</i> L.	Abate e substituição
10	<i>Acer negundo</i> L.	Abertura de caldeira, Abate e substituição
11	<i>Acer negundo</i> L.	Abertura de caldeira
12	<i>Acer negundo</i> L.	Abertura de caldeira
13	<i>Acer negundo</i> L.	Abertura de caldeira
14	<i>Acer negundo</i> L.	Abertura de caldeira
15	<i>Acer negundo</i> L.	Abate e substituição
16	<i>Acer negundo</i> L.	Abate e substituição

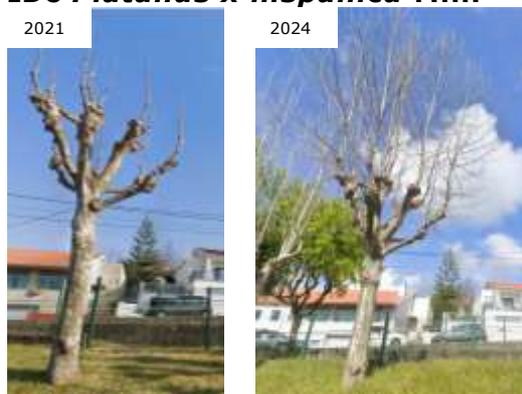
Figura 13 – Imagens Google maps 01/2021, 03/2024,

Este exemplar arbóreo encontra-se entre o espaço de lazer de Penouços e a estrada. Ao longo dos anos sofreu de rolagem, observamos a presença de esferoblastos (figura 13). À data da visita (figura 14), não se verificam sinais/sintomas indicativos de mais problemas fitossanitários ou de estabilidade biomecânica.

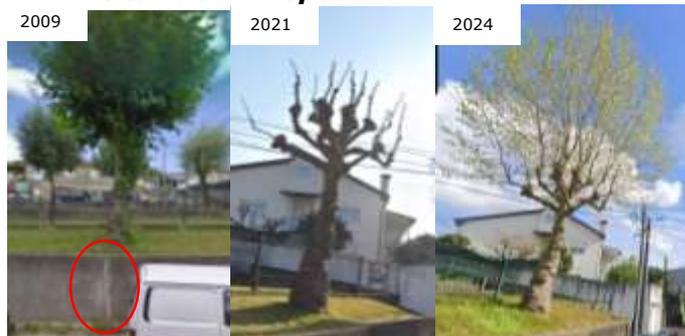
Figura 15 – Imagens Google maps 07/2009;01/2021; 03/2024.

Este exemplar arbóreo encontra-se entre o espaço de lazer de Penouços e a estrada. Ao longo dos anos sofreu de rolagem, observamos a presença de esferoblastos (figura15). Existe uma fissura no muro, porém, esta já existe desde 2009 (ver imagens 2009 e 2025) e aparentemente não sofreu qualquer alteração. À

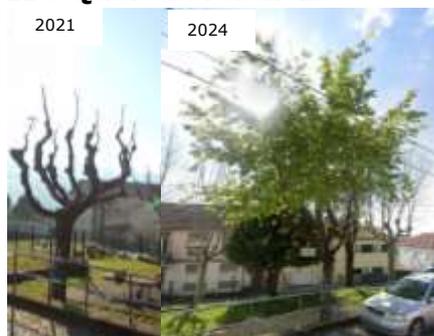
Figura 17 – Imagens Google maps 01/2021; 03/2024.

Este exemplar arbóreo encontra-se no Espaço de lazer de Penouços. Ao longo dos anos sofreu de rolagem, observamos a presença de esferoblastos (figura 17). À data da visita (figura 18), não se verificam sinais/sintomas indicativos de mais problemas fitossanitários ou de estabilidade biomecânica.

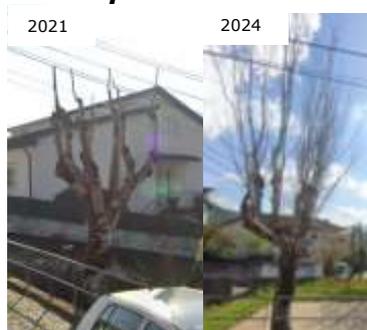
Figura 19 – Imagens Google maps 01/2021; 03/2024.

Verificar-se que este exemplar arbóreo sofreu de rolagem ao longo dos anos (figura 19). Verifica-se a presença de várias cavidades com degradação do lenho no tronco e pernas (figura 20). Pelo resistograma realizado á base das pernas (figura 21), verificamos que existe uma degradação nos primeiros 30cm, apesar da tentativa de compartimentação esta não foi conseguida, continuando a sua degradação, o que coloca em causa a estabilidade biomecânica das pernas. Observamos também a presença de corpos frutíferos degradadores de lenho no colo do exemplar arbóreo, o que é indicativo de degradação ao nível das raízes. Na copa observam-se vários ramos secos.

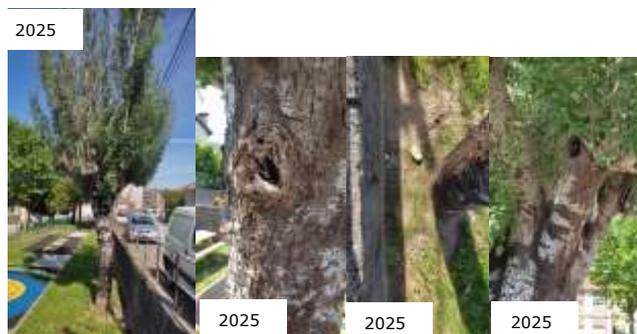
Figura 20 – Imagens 05/2025

Dada a localização deste exemplar, no caso de fratura de pernas existe uma grande probabilidade de colocar em risco pessoas e bens.

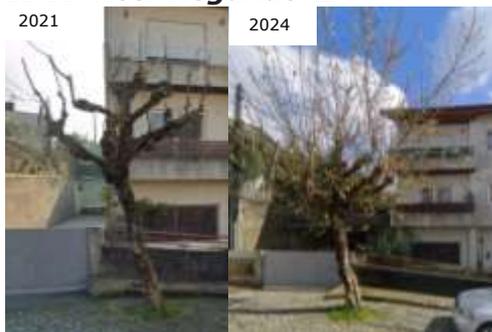
Figura 22 – Imagens Google maps 01/2021; 03/2024.

Verificar-se que este exemplar arbóreo sofreu de rolagem ao longo dos anos (figura 22). Observamos a presença de várias cavidades com degradação do lenho (figura 23 e 24) no tronco o que pode colocar em causa a sua estabilidade biomecânica. Caldeira inexistente.

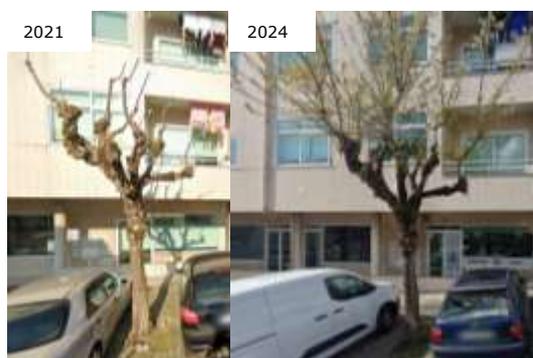
Figura 33 – Imagens Google maps 01/2021; 03/2024.

Verificar-se que este exemplar arbóreo sofreu de rolagem ao longo dos anos (figura 33). Observamos a presença de várias cavidades com degradação do lenho (figura 34 e 35) no tronco e numa das cavidades a presença de corpos frutíferos degradadores do lenho, o que pode colocar em causa a sua estabilidade biomecânica. Caldeira inexistente.

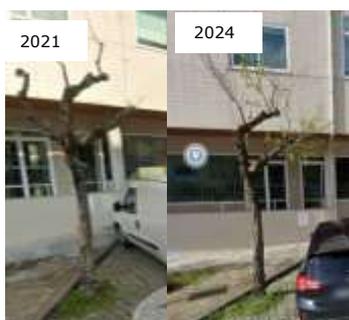
Figura 36 – Imagens Google maps 01/2021; 03/2024.

Este exemplar arbóreo sofreu de rolagem ao longo dos anos, observamos a presença de esferoblastos (figura 36). Cerca de 50% do tronco está seco e com degradação do lenho e copa desequilibrada (figura 37), fatores que colocam em causa a sua estabilidade biomecânica. Caldeira inexistente.

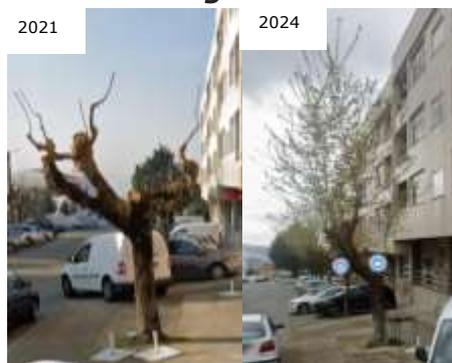
Figura 44 – Imagens Google maps 01/2021; 03/2024.

Este exemplar arbóreo sofreu de rolagem ao longo dos anos, observamos a presença de esferoblastos (figura 44). Observamos desequilíbrio da copa e degradação do lenho na base da única perna existente (figura 45), colocando-a em risco de fratura. Caldeira inexistente.

17	<i>Acer negundo</i> L.	-----
18	<i>Acer pseudoplatanus</i> L.	Abertura de caldeira
19	<i>Acer pseudoplatanus</i> L.	Abertura de caldeira
20	<i>Acer negundo</i> L.	Abate e substituição
21	<i>Acer negundo</i> L.	Abertura de caldeira
22	<i>Acer negundo</i> L.	Abate e substituição
23	<i>Acer negundo</i> L.	Abate e substituição
24	<i>Acer negundo</i> L.	Abertura de caldeira
25	<i>Acer negundo</i> L.	Abertura de caldeira
26	<i>Acer negundo</i> L.	Abertura de caldeira
27	<i>Acer negundo</i> L.	Abertura de caldeira
28	<i>Acer pseudoplatanus</i> L.	Abertura de caldeira
29	<i>Acer pseudoplatanus</i> L.	Abertura de caldeira
30	<i>Acer pseudoplatanus</i> L.	Abertura de caldeira
31	<i>Acer pseudoplatanus</i> L.	Abate e substituição

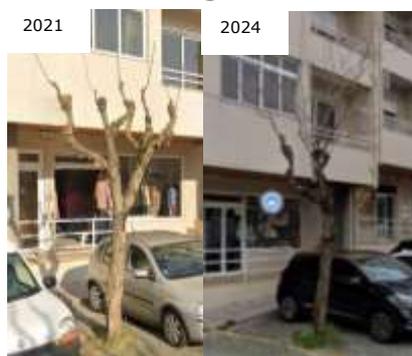
Figura 48 – Imagens Google maps 01/2021; 03/2024.

Este exemplar arbóreo sofreu de rolagem ao longo dos anos, observamos a presença de esferoblastos (figura 48). Pelas imagens apresentadas conseguimos visualizar o declínio do exemplar arbóreo ao longo dos anos. Cerca de 50% do tronco está seco e com degradação do lenho (figura 49). Caldeira inexistente.

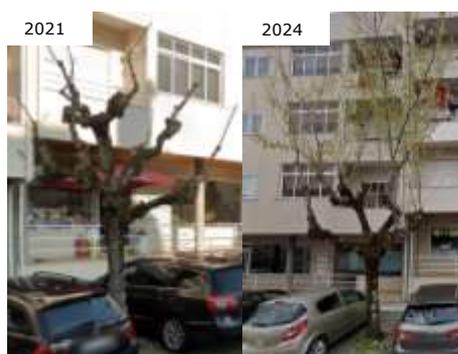
Figura 50 – Imagens Google maps 01/2021; 03/2024.

Este exemplar arbóreo sofreu de rolagem ao longo dos anos, observamos a presença de esferoblastos (figura 50). No colo do exemplar verificamos uma deformação do tronco, na copa existem 2 pernadas onde observamos que os ramos estão a secar (figura 51). Realizamos a medição com o resistógrafo (figura 52) e verificamos que existe degradação do lenho no tronco. Caldeira inexistente.

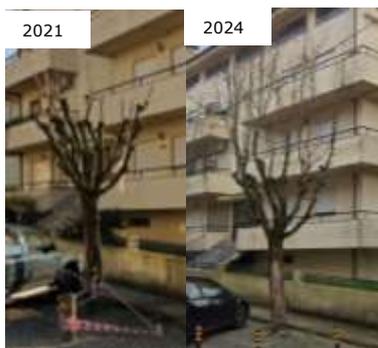
Figura 67 – Imagens Google maps 01/2021; 03/2024.

Este exemplar arbóreo sofreu de rolagem ao longo dos anos, observamos a presença de esferoblastos (figura 67). O tronco apresenta ferida em toda a extensão do tronco até a uma pernada (figura 68), com cavidade e degradação do lenho (figura 69), comprometendo a estabilidade biomecânica do exemplar arbóreo. Caldeira inexistente.
