**Registo:** 2023/300.40.511/349  
**Tarefa:** T/2025/111550  
**Local:** Rua do Nascente -Freguesia de Gualtar  
Coordenadas geográficas: 41.561303°; -8.393559°  
**Relatório:** 19/11/2025  
**Assunto:** DJEV – Relatório Fitossanitário e de Estabilidade Biomecânica  
**Técnico(s):** Armando Silva

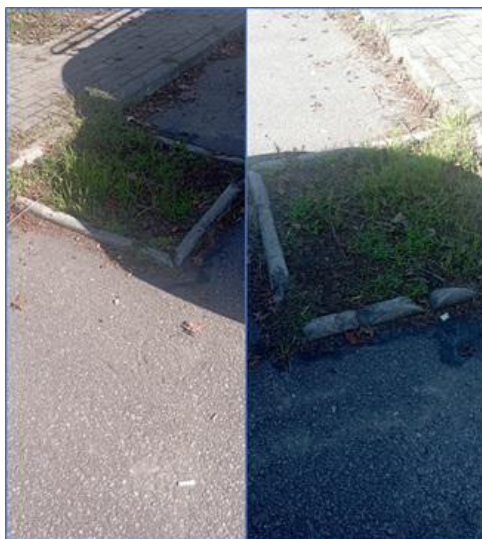
Figura 3 – Imagens do enquadramento da caldeira ID01

Nesta caldeira não existe qualquer árvore (Figura 3).

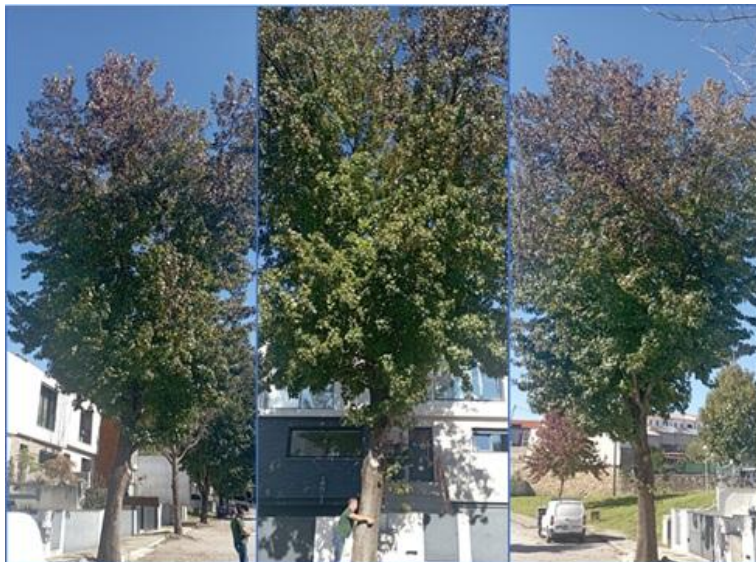
Figura 4 – Imagens do enquadramento da árvore instalada no ID02

Encontra-se instalado nesta caldeira um liquidâmbar de média/grande dimensão, não se tendo detetado a presença de feridas, nem problemas fitossanitários como podridão da madeira ou fungos, cavidades no tronco ou nas raízes, nem tão pouco cortes grandes ou feridas mal compartimentadas, aparentando boa estabilidade geral (Figura 4).

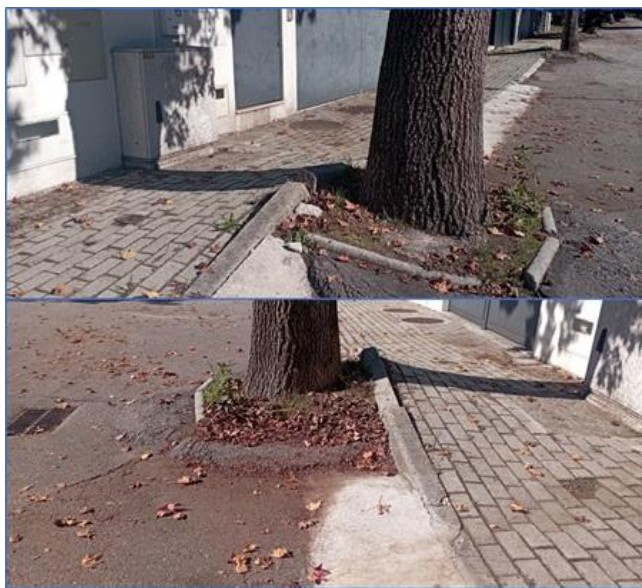
No entanto, as raízes estão já a danificar o pavimento, com consideráveis sinais de ondulação no solo, facto consideravelmente notório no passeio. (Figura 5).

Figura 5 – Imagens de danos provocados pela árvore instalada no ID02

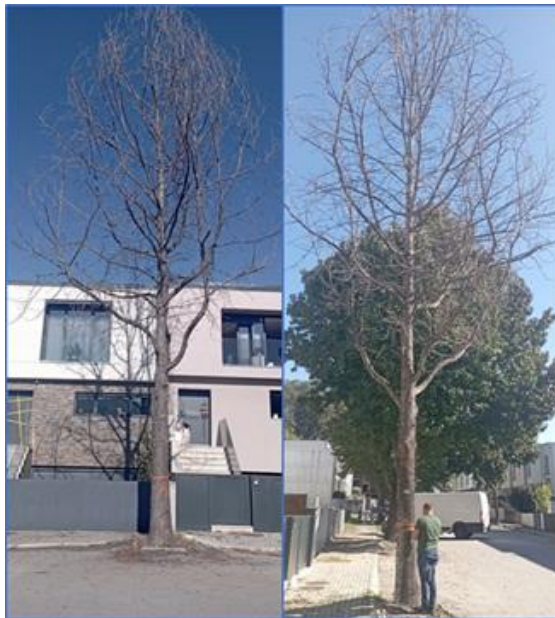
Encontra-se instalado nesta caldeira um liquidâmbar de média/grande dimensão. No entanto a árvore encontra-se morta e seca (Figura 6).

Figura 6 – Imagens do enquadramento da árvore instalada no ID03

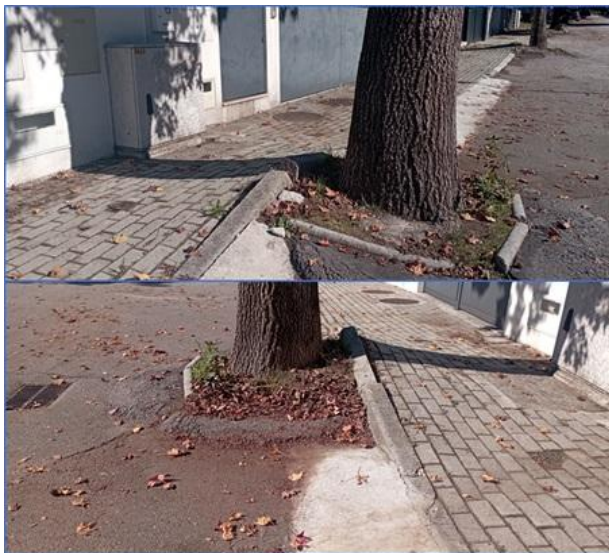
Apesar de morta, as raízes já danificaram o pavimento, com consideráveis sinais de ondulação no solo, tanto no passeio pedonal, como na via rodoviária (Figura 7).

Figura 7 – Imagens de danos provocados pela árvore instalada no ID03

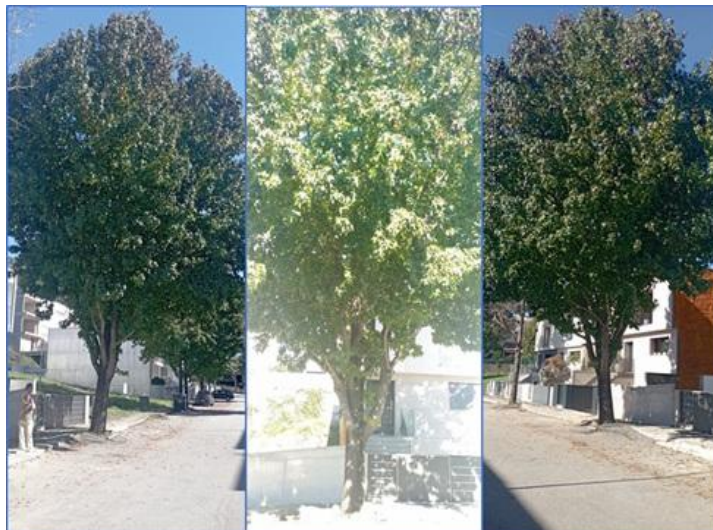
Figura 8 – Imagens do enquadramento da árvore instalada no ID04

Encontra-se instalado nesta caldeira um liquidâmbar de média/grande dimensão, não se tendo detetado a presença de feridas, nem problemas fitossanitários como podridão da madeira ou fungos, cavidades no tronco ou nas raízes, nem tão pouco cortes grandes ou feridas mal compartimentadas, aparentando boa estabilidade geral (Figura 8).

A árvore apresenta raízes superficiais, aparentando um bom enraizamento, o que indicia boa estabilidade biomecânica.

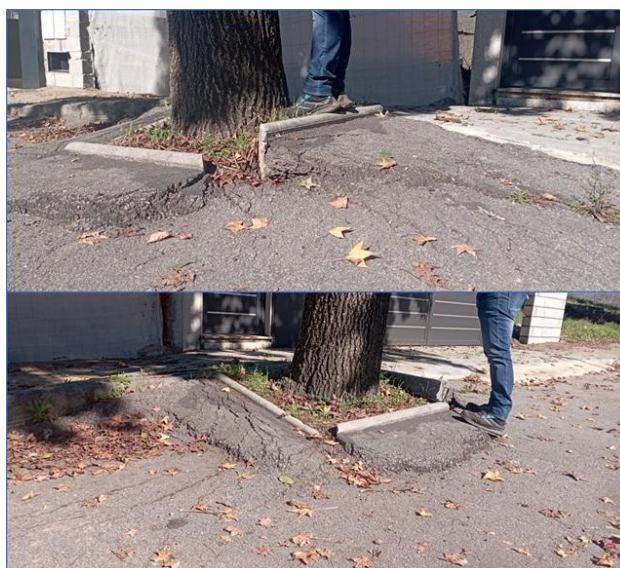
No entanto, as raízes estão já a danificar o pavimento, com consideráveis sinais de ondulação no solo, facto consideravelmente notório no passeio. (Figura 9).

Figura 9 – Imagens de danos provocados pela árvore instalada no ID04

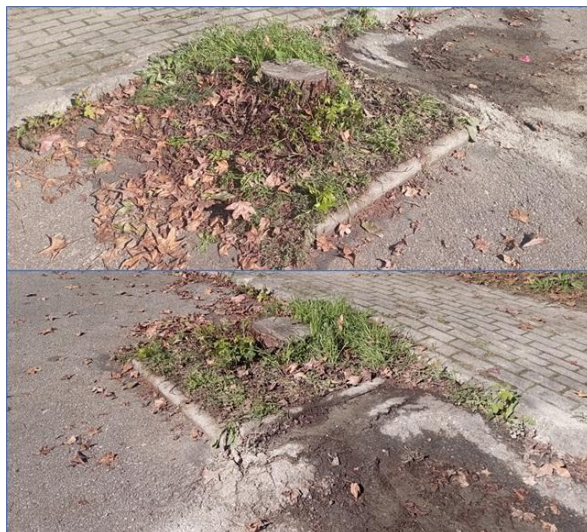
Figura 10 – Imagens do enquadramento da caldeira ID05

Nesta caldeira não existe qualquer árvore (Figura 10).

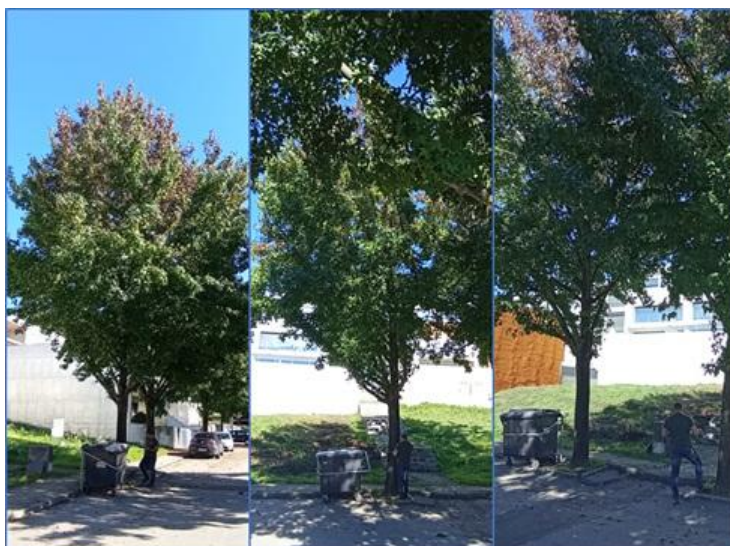
Figura 11 – Imagens do enquadramento da árvore instalada no ID06

Encontra-se instalado nesta caldeira um liquidâmbar de média/grande dimensão, não se tendo detetado a presença de feridas, nem problemas fitossanitários como podridão da madeira ou fungos, cavidades no tronco ou nas raízes, nem tão pouco cortes grandes ou feridas mal compartimentadas, aparentando boa estabilidade geral (Figura 11).

A árvore apresenta raízes superficiais, aparentando um bom enraizamento, o que indicia boa estabilidade biomecânica.

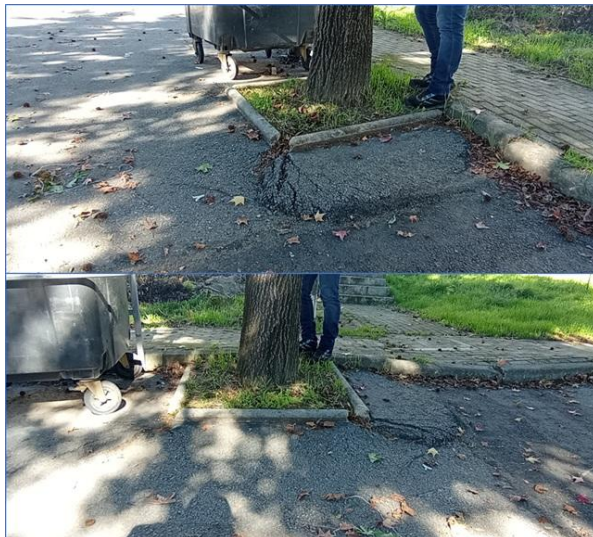
No entanto, as raízes estão já a danificar o pavimento, com consideráveis sinais de ondulação no solo, facto consideravelmente notório no passeio. (Figura 12).

Figura 12 – Imagens de danos provocados pela árvore instalada no ID06

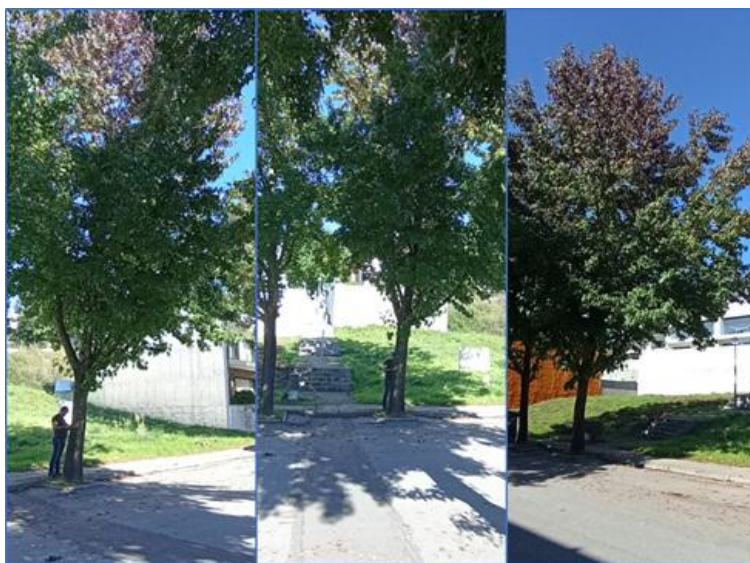
Figura 13 – Imagens do enquadramento da árvore instalada no ID07

Encontra-se instalado nesta caldeira um liquidâmbar de média/grande dimensão, não se tendo detetado a presença de feridas, nem problemas fitossanitários como podridão da madeira ou fungos, cavidades no tronco ou nas raízes, nem tão pouco cortes grandes ou feridas mal compartimentadas, aparentando boa estabilidade geral (Figura 13).

A árvore apresenta raízes superficiais, aparentando um bom enraizamento, o que indicia boa estabilidade biomecânica.

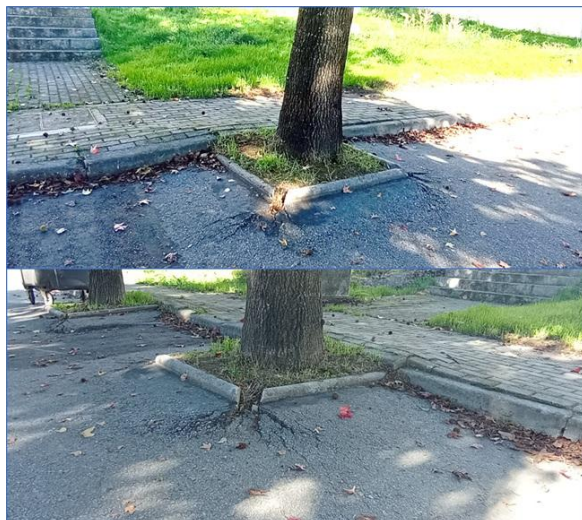
No entanto, as raízes estão já a danificar o pavimento, com consideráveis sinais de ondulação no solo, facto consideravelmente notório no passeio. (Figura 14).

Figura 14 – Imagens de danos provocados pela árvore instalada no ID07

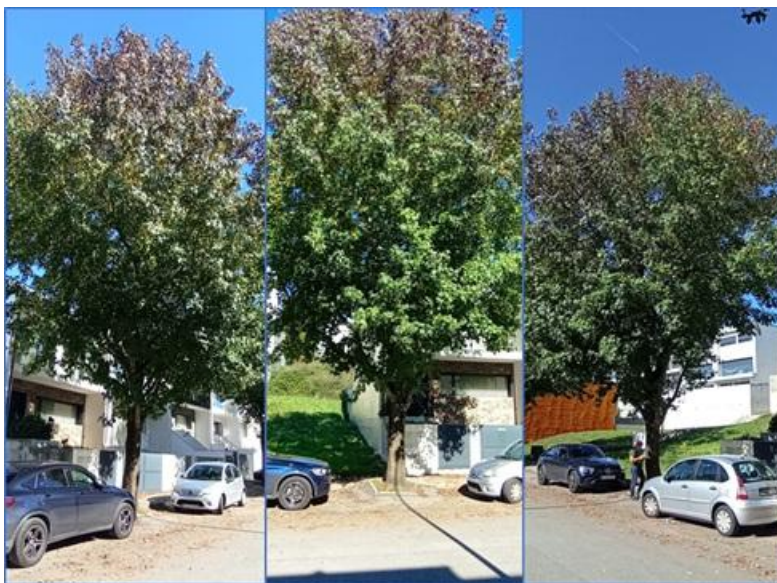
Figura 15 – Imagens do enquadramento da árvore instalada no ID08

Encontra-se instalado nesta caldeira um liquidâmbar de média/grande dimensão, não se tendo detetado a presença de feridas, nem problemas fitossanitários como podridão da madeira ou fungos, cavidades no tronco ou nas raízes, nem tão pouco cortes grandes ou feridas mal compartimentadas, aparentando boa estabilidade geral (Figura 15).

A árvore apresenta raízes superficiais, aparentando um bom enraizamento, o que indicia boa estabilidade biomecânica.

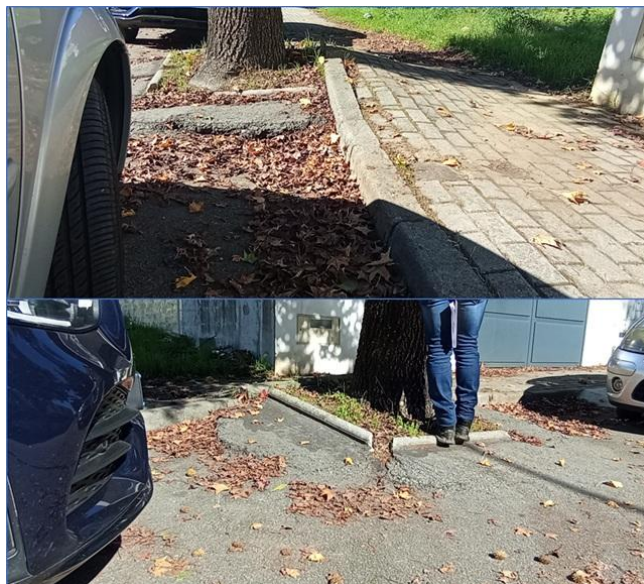
No entanto, as raízes estão já a danificar o pavimento, com consideráveis sinais de ondulação no solo, facto consideravelmente notório no passeio. (Figura 16).

Figura 16 – Imagens de danos provocados pela árvore instalada no ID08

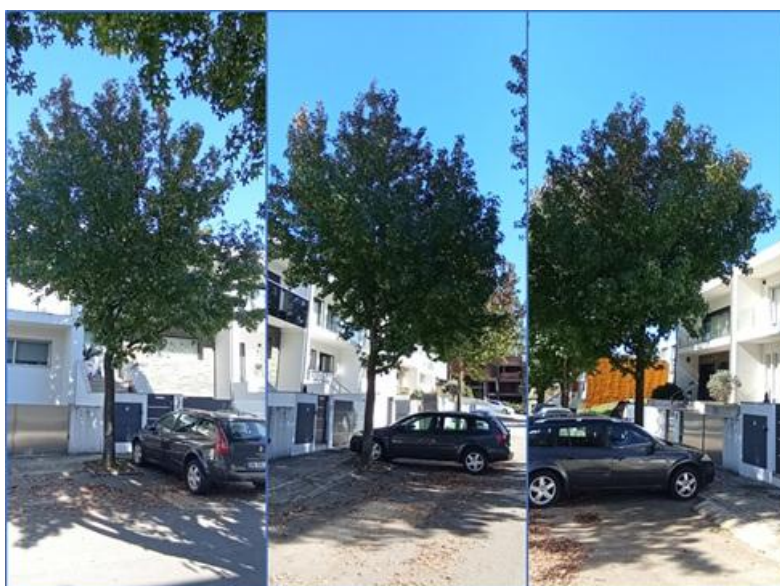
Figura 17 – Imagens do enquadramento da árvore instalada no ID09

Encontra-se instalado nesta caldeira um liquidâmbar de média/grande dimensão, não se tendo detetado a presença de feridas, nem problemas fitossanitários como podridão da madeira ou fungos, cavidades no tronco ou nas raízes, nem tão pouco cortes grandes ou feridas mal compartimentadas, aparentando boa estabilidade geral (Figura 17).

A árvore apresenta raízes superficiais, aparentando um bom enraizamento, o que indicia boa estabilidade biomecânica.

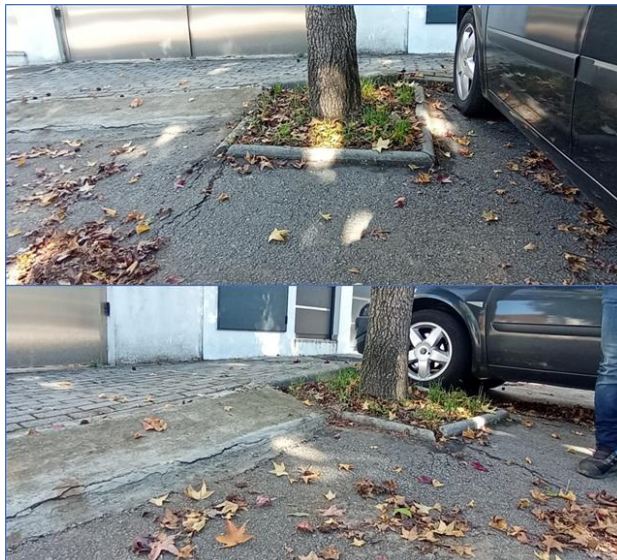
No entanto, as raízes estão já a danificar o pavimento, com consideráveis sinais de ondulação no solo, facto consideravelmente notório no passeio. (Figura 18).

Figura 18 – Imagens de danos provocados pela árvore instalada no ID09

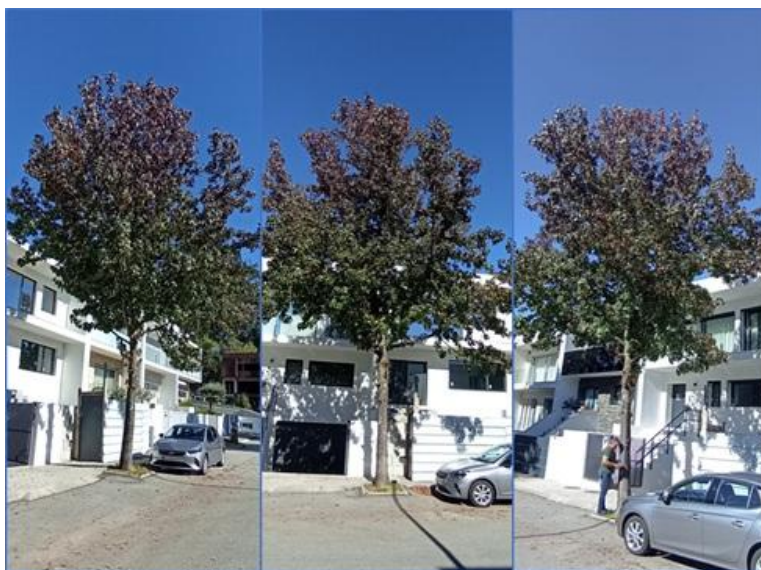
Figura 19 – Imagens do enquadramento da árvore instalada no ID10

Encontra-se instalado nesta caldeira um liquidâmbar de média/grande dimensão, não se tendo detetado a presença de feridas, nem problemas fitossanitários como podridão da madeira ou fungos, cavidades no tronco ou nas raízes, nem tão pouco cortes grandes ou feridas mal compartimentadas, aparentando boa estabilidade geral (Figura 19).

A árvore apresenta raízes superficiais, aparentando um bom enraizamento, o que indicia boa estabilidade biomecânica.

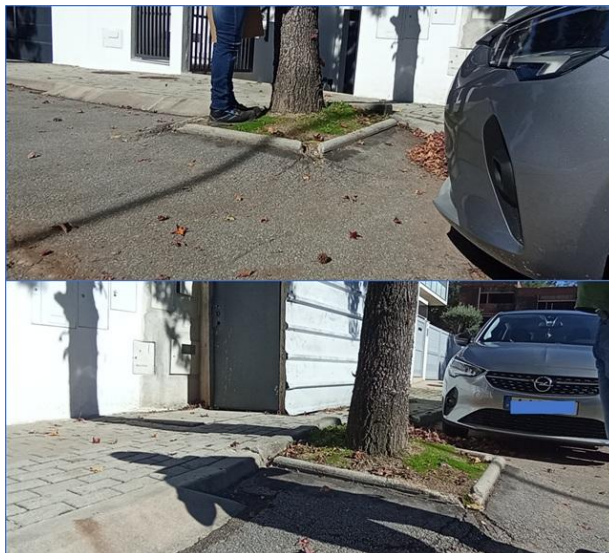
No entanto, as raízes estão já a danificar o pavimento, com consideráveis sinais de ondulação no solo, facto consideravelmente notório no passeio. (Figura 20).

Figura 20 – Imagens de danos provocados pela árvore instalada no ID10

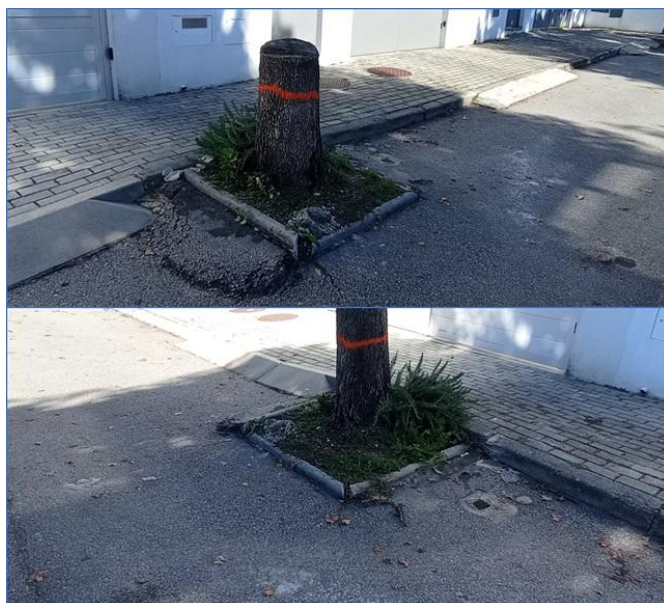
Figura 21 – Imagens do enquadramento da caldeira do ID11

Nesta caldeira não existe qualquer árvore, mantendo-se o cepo com pouco menos de 1 (um) metro de altura de tronco (Figura 21).

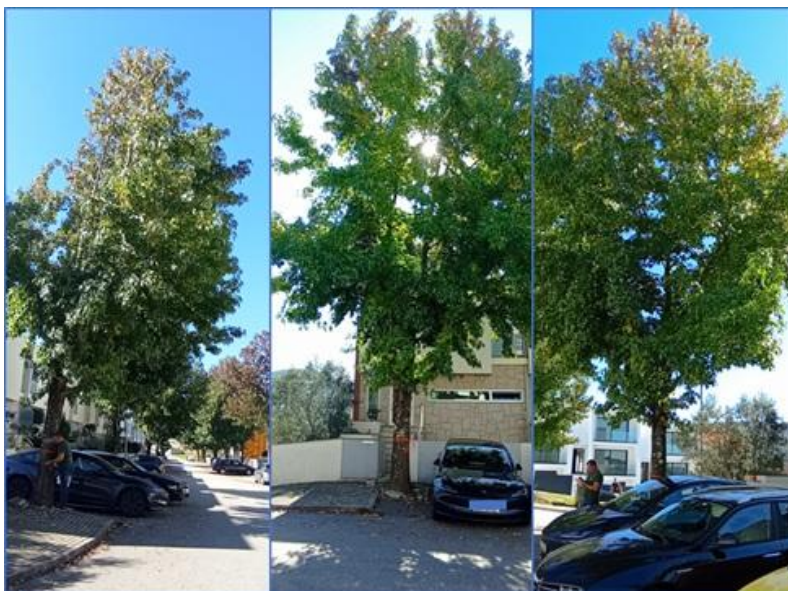
Figura 22 – Imagens do enquadramento da árvore instalada no ID12

Encontra-se instalado nesta caldeira um liquidâmbar de média/grande dimensão, tendo-se detetado a presença de uma ferida que se estende do colo radicular, até à base da copa. Aparenta bom enraizamento e boa estabilidade geral (Figura 22).

Apresenta raízes superficiais, aparentando um bom enraizamento, o que indicia boa estabilidade biomecânica.

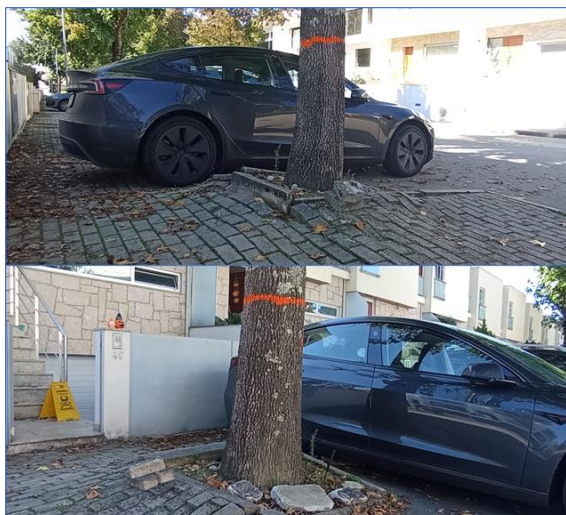
No entanto, as raízes estão já a danificar o pavimento, com consideráveis sinais de ondulação no solo, facto consideravelmente notório no passeio, sendo expectável que com o natural crescimento da árvore, a situação se agrave (Figura 23).

Figura 23 – Imagens de danos provocados pela árvore instalada no ID12

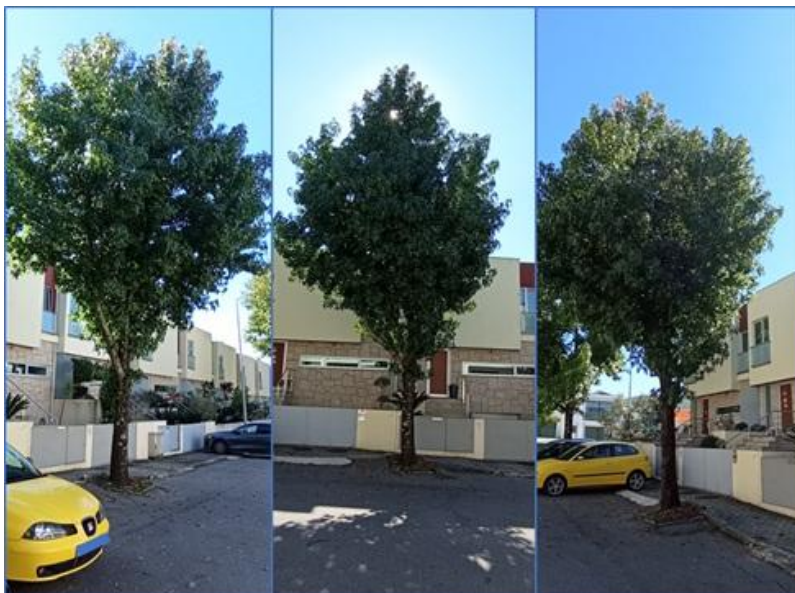
Figura 24 – Imagens do enquadramento da árvore instalada no ID13

Encontra-se instalado nesta caldeira um liquidâmbar de média/grande dimensão, tendo-se detetado a presença de uma ferida que se estende do colo radicular, até à base da copa, bem como sinais de podridão. Aparenta bom enraizamento e boa estabilidade geral (Figura 24).

Apresenta raízes superficiais, aparentando um bom enraizamento, o que indicia boa estabilidade biomecânica.

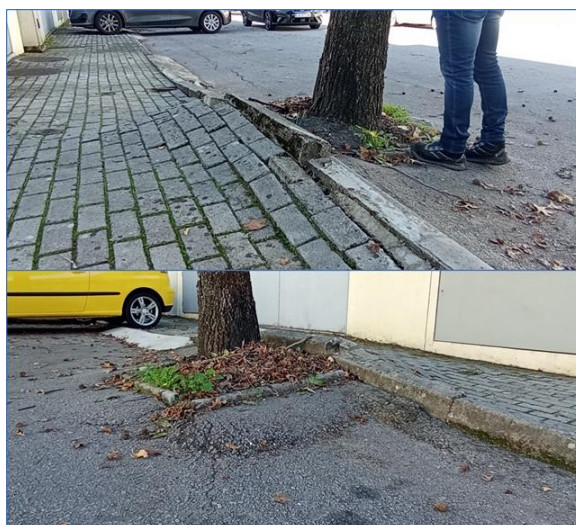
No entanto, as raízes estão já a danificar o pavimento, com consideráveis sinais de ondulação no solo, facto consideravelmente notório no passeio, sendo expectável que com o natural crescimento da árvore, a situação se agrave (Figura 25).

Figura 25 – Imagens de danos provocados pela árvore instalada no ID13

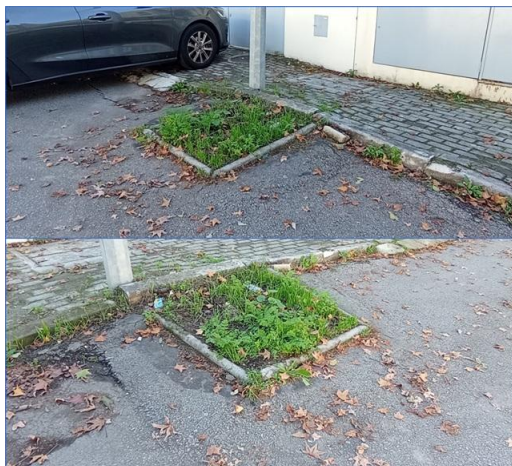
Figura 26 – Imagens da caldeira ID14

Nesta caldeira não existe qualquer árvore (Figura 26).

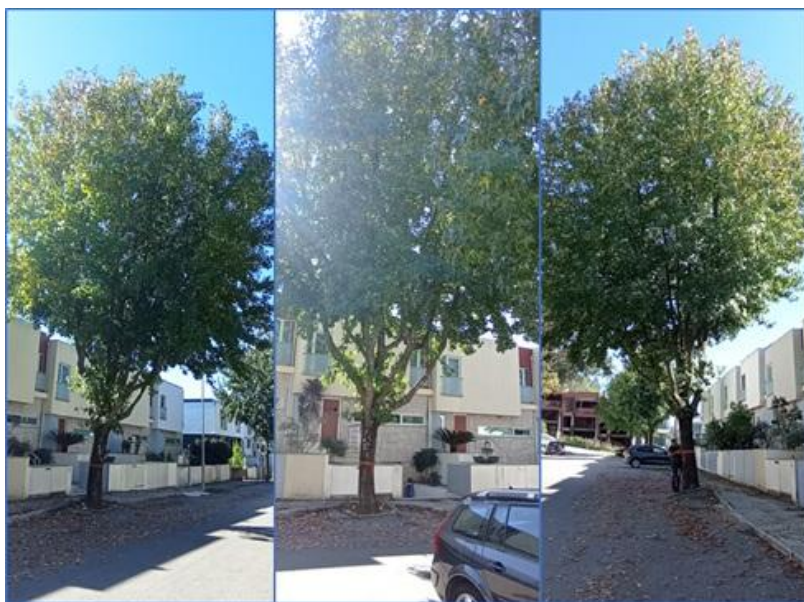
Figura 27 – Imagens do enquadramento da árvore instalada no ID15

Encontra-se instalado nesta caldeira um liquidâmbar de média/grande dimensão, tendo-se detetado a presença de uma ferida que se estende do colo radicular, até à base da copa. Aparenta bom enraizamento e boa estabilidade geral (Figura 27).

Apresenta raízes superficiais, aparentando um bom enraizamento, o que indicia boa estabilidade biomecânica.

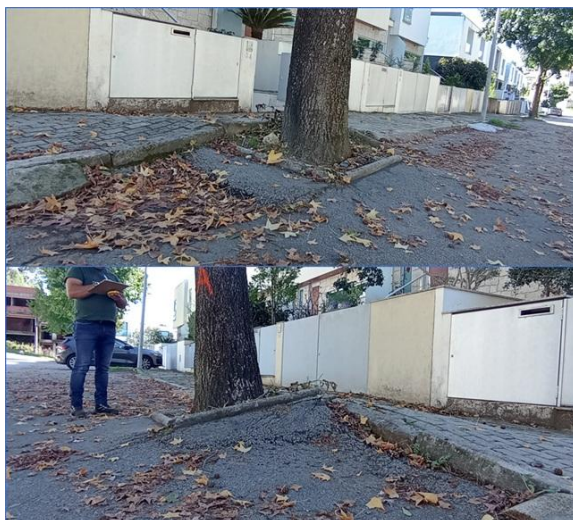
No entanto, as raízes estão já a danificar o pavimento, com consideráveis sinais de ondulação no solo, facto consideravelmente notório no passeio, sendo expectável que com o natural crescimento da árvore, a situação se agrave (Figura 28).

Figura 28 – Imagens de danos provocados pela árvore instalada no ID15

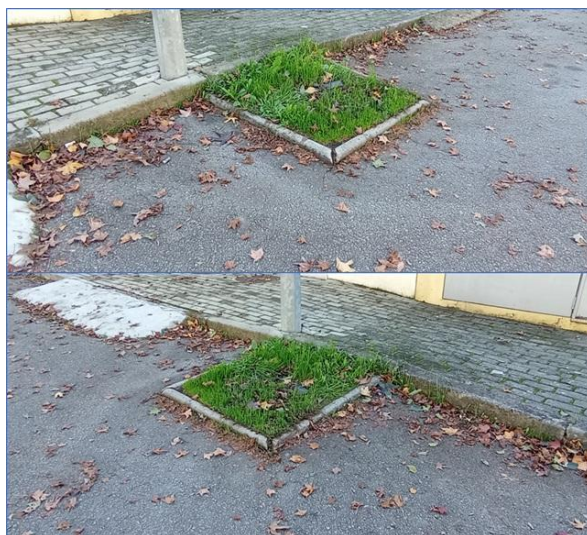
Figura 29 – Imagem da caldeira do ID16

Nesta caldeira não existe qualquer árvore (Figura 29).

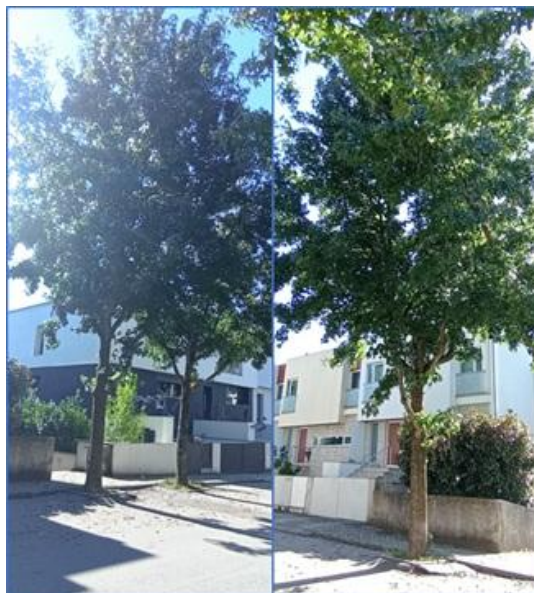
Figura 30 – Imagens do enquadramento da árvore instalada no ID17

Encontra-se instalado nesta caldeira um liquidâmbar de média/grande dimensão, não se tendo detetado a presença de feridas, nem problemas fitossanitários como podridão da madeira ou fungos, cavidades no tronco ou nas raízes, nem tão pouco cortes grandes ou feridas mal compartimentadas, aparentando boa estabilidade geral (Figura 30).

Apresenta raízes superficiais, aparentando um bom enraizamento, o que indicia boa estabilidade biomecânica.

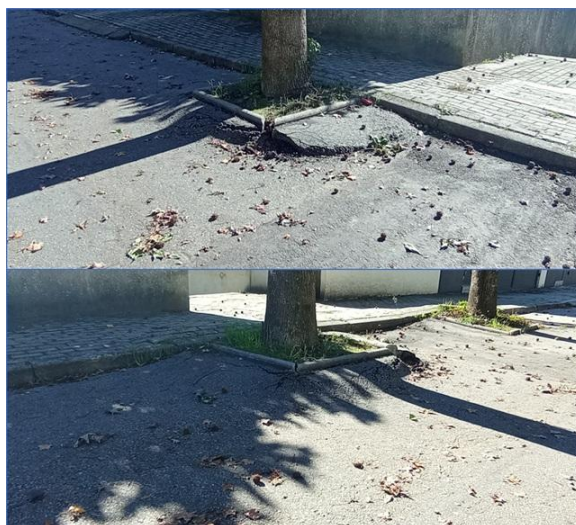
No entanto, as raízes estão já a danificar o pavimento, com consideráveis sinais de ondulação no solo, facto consideravelmente notório no passeio, sendo expectável que com o natural crescimento da árvore, a situação se agrave (Figura 31).

Figura 31 – Imagens de danos provocados pela árvore instalada no ID17

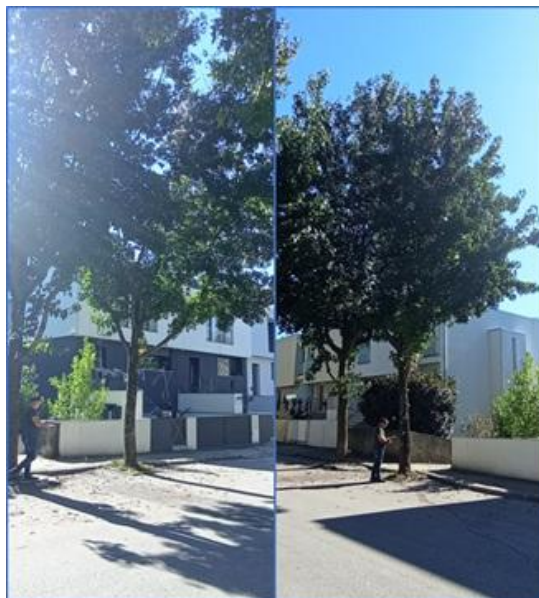
Figura 32 – Imagens do enquadramento da árvore instalada no ID18

Encontra-se instalado nesta caldeira um liquidâmbar de média/grande dimensão, não se tendo detetado a presença de feridas, nem problemas fitossanitários como podridão da madeira ou fungos, cavidades no tronco ou nas raízes, nem tão pouco cortes grandes ou feridas mal compartimentadas, aparentando boa estabilidade geral (Figura 32).

Apresenta raízes superficiais, aparentando um bom enraizamento, o que indicia boa estabilidade biomecânica.

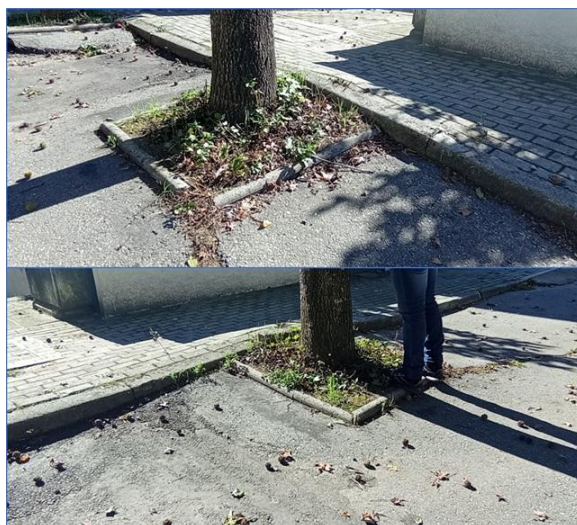
No entanto, as raízes estão já a danificar o pavimento, com consideráveis sinais de ondulação no solo, facto consideravelmente notório no passeio, sendo expectável que com o natural crescimento da árvore, a situação se agrave (Figura 33).

Figura 33 – Imagens de danos provocados pela árvore instalada no ID18

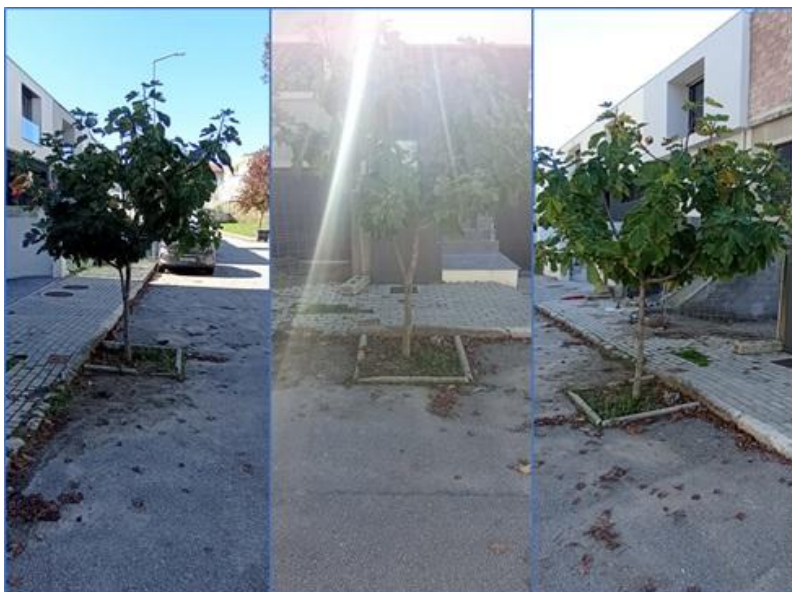
Figura 35 – Imagens do enquadramento da árvore instalada no ID20

Encontra-se instalado nesta caldeira uma figueira jovem de pequena dimensão, não se tendo detetado a presença de feridas, nem problemas fitossanitários como podridão da madeira ou fungos, cavidades no tronco ou nas raízes, nem tão pouco cortes grandes ou feridas mal compartimentadas, aparentando boa estabilidade geral (Figura 35).

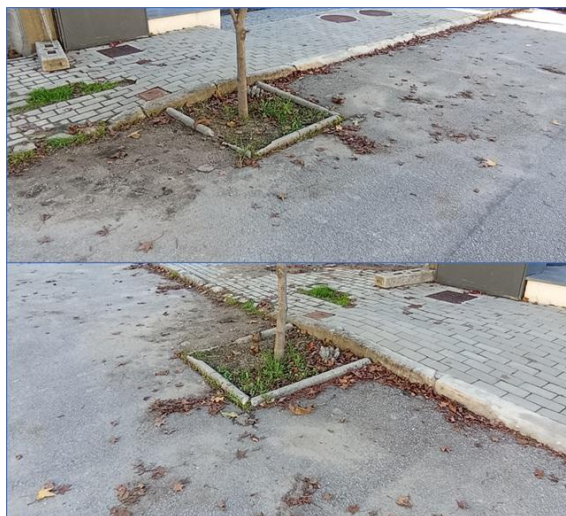
Esta árvore provavelmente foi plantada no local onde anteriormente existiu um liquidâmbar, uma vez que o pavimento se encontra danificado ao redor da caldeira, com sinais de ondulação no solo, facto notório no passeio (Figura 36).

Figura 36 – Imagens de danos provocados pela árvore instalada no ID20

Tal como referido anteriormente, a utilização de figueiras em passeios ou arruamentos deve ser evitada, dado o risco elevado de danos estruturais provocados pelo seu sistema radicular vigoroso e superficial.

Tendo em conta a deliberação da Assembleia Municipal citada, que recomenda a substituição integral da arborização de um arruamento, mediante a concordância expressa dos moradores (pelo menos 2/3 dos moradores, facto que se verifica), bem como o parecer técnico que aponta para a inadequação da espécie atualmente implantada, conclui-se pela pertinência da substituição dos liquidâmbares existentes por espécies arbóreas mais adequadas ao contexto urbano, tais como *Pyros*, *Malus* ou *Sorbus*, entre outras que reúnam características de menor impacto radicular e melhor compatibilidade com o espaço urbano disponível. De igual modo se propõe a substituição da figueira plantada no ID20, por se revelar manifestamente inadequada ao local.

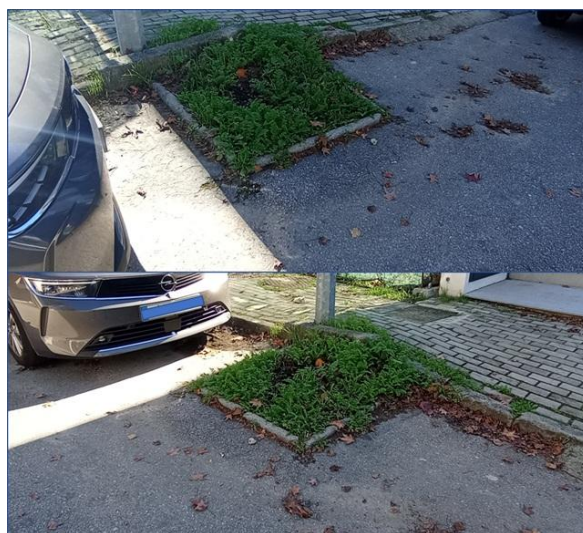
Figura 37 – Imagem da caldeira do ID21

Nesta caldeira não existe qualquer árvore (Figura 37).

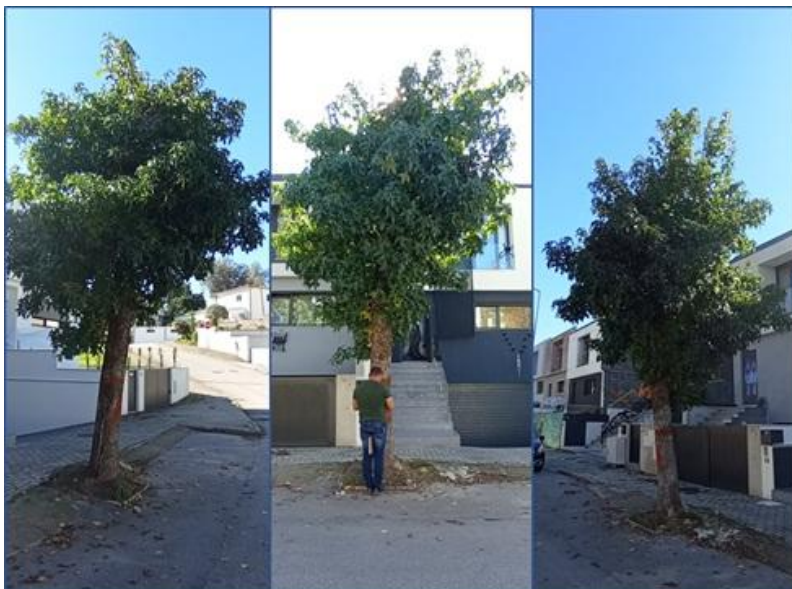
Figura 38 – Imagens do enquadramento da árvore instalada no ID22

Encontra-se instalado nesta caldeira um liquidâmbar de pequena/média dimensão, fruto de uma rolagem de que a árvore foi alvo, não se tendo detetado a presença de feridas, nem problemas fitossanitários como podridão da madeira ou fungos, cavidades no tronco ou nas raízes, nem tão pouco cortes grandes ou feridas mal compartimentadas, aparentando boa estabilidade geral (Figura 38).

Apresenta raízes superficiais, aparentando um bom enraizamento, o que indicia boa estabilidade biomecânica.

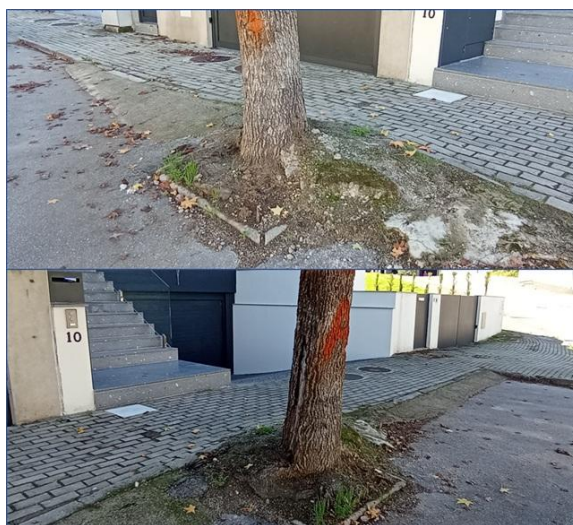
No entanto, as raízes estão já a danificar o pavimento, com consideráveis sinais de ondulação no solo, facto consideravelmente notório no passeio, sendo expectável que com o natural crescimento da árvore, a situação se agrave (Figura 39).

Figura 39 – Imagens de danos provocados pela árvore instalada no ID22
