**Registo:** E/12462/2024 de 13/12/2024  
**Local:** Rua do Pinheiro Manso  
Coordenadas geográficas: 41.54472; -8.40979

**Informação:** de 10/01/2025  
**Assunto:** DJEV – Informação técnica | Relatório fitossanitário e estabilidade biomecânica.  
**Técnico:** Anabela da Silva Oliveira

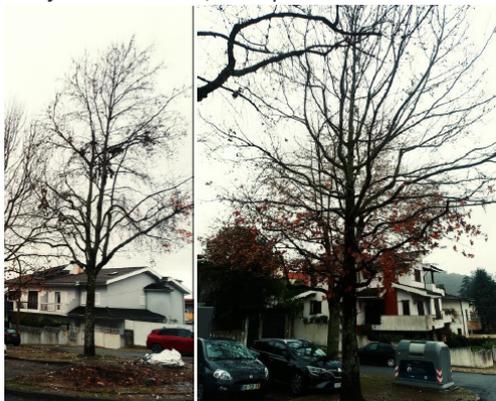
Figura 3 – Fotografias dos Liquidâmbar (*Liquidambar styraciflua L.*), com ID2 e ID3 a estudo, na Rua do Pinheiro Manso, em Braga.

Os 2 exemplares de Liquidâmbar (*Liquidambar styraciflua L.*), com ID2 e ID3, presentes neste separador são jovens adultos, com porte arbóreo e localizam-se em caldeiras.

Também devemos referir que estas árvores são de folha caduca e foram inspecionadas após a queda da folha, por isso não nos foi possível observar e verificar a presença de pragas e ou doenças foliares. (Figura 3).

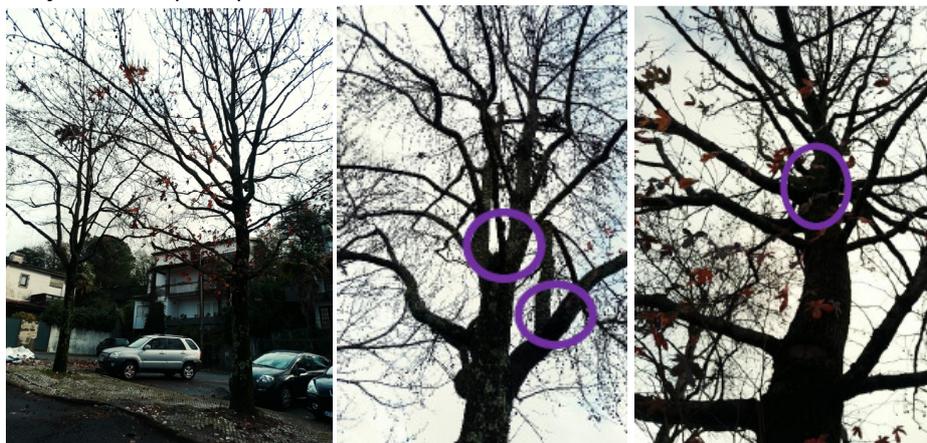
Figura 4 – Fotografias de alguns “defeitos” presentes na copa dos Liquidâmbares (*Liquidambar styraciflua* L.), na R. do Pinheiro Manso.

Esta espécie tem como característica a sua copa ser piramidal, no entanto devido principalmente à operação de poda estas ficaram descaracterizadas. Também constatamos que ao nível estrutural, estes exemplares arbóreos, apresentam situações pertinentes relacionadas com esta operação e com alguns esgaçamentos, que conduziram à diminuta hierarquização e à criação de um suporte frágil. Observamos algumas ligações estruturais fracas em pernas e ramos, assim como ramos com elevada relação comprimento/diâmetro em que as ramificações (raminhos) ocorrem essencialmente no 1/3 terminal destes, o que refletem diminuta estabilidade mecânica em resposta a esforços físicos internos e externos de diversa natureza, como por exemplo o vento (Figura 4 e 5). Verificamos que a estrutura da copa do Liquidâmbar com ID2, é constituída por 2 ramos codominantes de dimensão considerável, muito semelhantes e formados a partir da mesma posição do tronco, sendo que um sofreu esgaçamento, perdendo o ápice. Também devemos ressaltar que ambas as árvores apresentam uma ligeira inclinação do eixo principal.

Presentemente é incontornável que a mobilidade está comprometida neste troço da rua e não existem alternativas viáveis á resolução desta situação. Tendo em conta também, os “defeitos” presentes na copa destes exemplares que contribuem para o aumento das fragilidades estruturais nos dois exemplares de Liquidâmbaar, aconselhamos o seu abate.

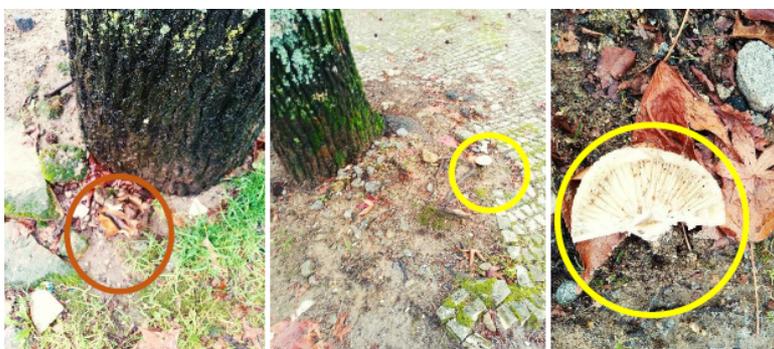
Figura 5 – Fotografia da copa dos 2 Liquidâmbares (*Liquidambar styraciflua* L.), na Rua do Pinheiro Manso.

Em ambos os exemplares observamos a presença de um único carpóforo de fungo (cogumelo) ao nível do colo/raiz no ID2 e junto as raízes da Zona Crítica Radicular (ZCR) do ID3 (Figura 5).

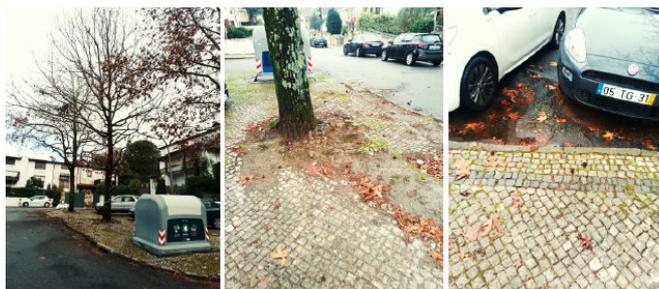
Figura 6 – Fotografias dos estragos provocados pelos Liquidâmbares (*Liquidambar styraciflua* L.), na Rua do Pinheiro Manso.

Presentemente, observamos que estas árvores, provocaram acentuada ondulação e elevação no passeio de calçada portuguesa, (com elevado destacamento da mesma) e ao nível do alcatrão da estrada e parque de estacionamento contíguo aos exemplares, com o aparecimento de fendas e elevação. Sendo uma característica desta espécie, o sistema radicular ser superficial (Figura 6).

Contudo é de salientar que é na Zona Crítica Radicular (ZCR) ou seja na área em torno do tronco que se localizam as raízes que ao nível biológico, são essenciais para a estabilidade mecânica (raízes de ancoragem e de sustentação) ou ao nível do estado fitossanitário da árvore. Neste caso, devemos referir que o correspondente à ZCR apresenta dois tipos de pavimento a calçada portuguesa (no passeio) e o alcatrão na estrada e estacionamento. Enquanto que ao nível do passeio a calçada portuguesa permite algumas trocas gasosas o alcatrão não, e acresce a movimentação dos veículos, assim como o estacionamento, que contribuem para o excesso de compactação na zona de influência do sistema radicular e para a produção de feridas no mesmo.

Considerando a realização da regularização e repavimentação do passeio com calçada portuguesa junto às mesmas, esta não iria resolver a situação, visto as raízes se encontrarem acima do nível do passeio. Como não devemos danificar estas raízes (ZCR) que são as principais e estruturantes, responsáveis pela sustentação e segurança destes exemplares, e não queremos contribuir para o aumento do risco de queda destes exemplares, esta não é a alternativa. O mesmo se verifica ao nível da estrada e do estacionamento.

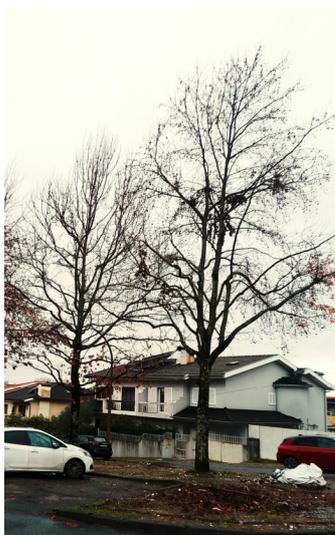
Figura 8 – Fotografia dos 2 Liquidâmbaar (*Liquidambar styraciflua* L.), na Rua do Pinheiro Manso.

Os dados dendrométricos referentes aos 2 Liquidâmbaar, com o ID2 e ID3 são os seguintes:

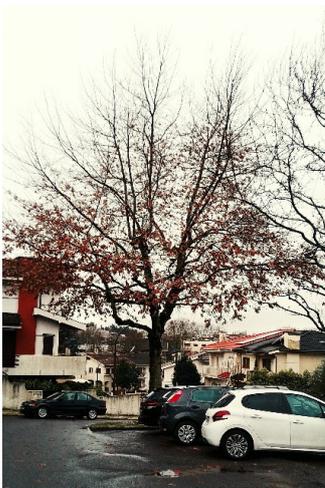
Figura 9 – Fotografia do Carvalho (*Quercus sp.*), na Rua do Pinheiro Manso.

Quanto ao Carvalho (*Quercus sp.*) com ID4, é um exemplar adulto, de porte médio e encontra-se em caldeira. Também devemos referir que esta árvore é de folha caduca e foi inspecionada após a queda da folha, por isso não nos foi possível observar e verificar a presença de pragas e ou doenças foliares. (Figura 9).

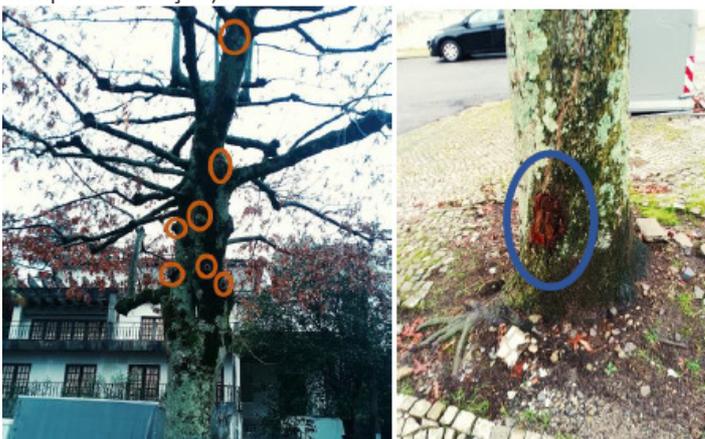
Figura 10 – Fotografias de lesões na copae tronco do Carvalho (*Quercus sp.*), na Rua do Pinheiro Manso.

Presentemente nesta copa observamos algumas lesões, consequência das podas efetuadas ao longo dos anos. No entanto estas encontravam-se com bons recobrimentos, (com formação completa do bordo de compartimentação).

Verificamos a presença de uma lesão no tronco a cerca de 30cm do colo e com aproximadamente 18cm de altura, mas á data tinha bons recobrimentos. Esta resulta da intervenção humana.

Constatamos algumas raízes superficiais na ZCR, e ligeira elevação da calçada portuguesa (Figura 10).

Da análise realizada a este Carvalho não observamos sinais e/ou sintomas de problemas fitossanitários.
