Processo: 33723/2025 **Local:** Rua do Salgueirinho

Assunto: DJEV – Informação técnica **Técnico**: Zita Margarida da Silva Saraiva

Por solicitação da União das Freguesias de Merelim (S. Pedro) e Frossos deslocamonos á Rua de Salgueirinho, junto ao Largo do recinto da Sra. de Fátima, em Merelim (S. Pedro) com o intuito de proceder à avaliação fitossanitária e biomecânica de um exemplar de Carvalho.

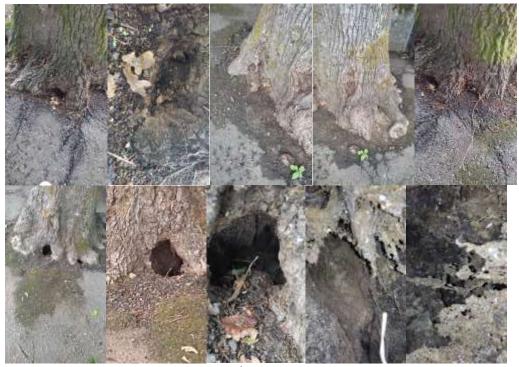
Figura 3- imagens do colo do exemplar arbóreo

Pela observação das imagens do colo da árvore (figura 3), verificamos a presença de muitas cavidades onde no seu interior existe degradação do lenho e presença de insectos degradadores do lenho e micélio o que indica a presença de fungo.

Verificamos que esta cavidade se estende por toda a base do tronco prolongando-se até ás raízes.

Concluímos que este exemplar apresenta **elevado risco de queda** uma vez que não tem sustentação sólida no colo da árvore.

Tendo em consideração a conjugação de todos os fatores expostos, aconselhamos o **abate imediato**.
