Informação técnica da avaliação fitossanitária e de risco de queda ou fratura dos exemplares arbóreos presentes na Rua do Tourido, em Braga.

Braga, abril 2024

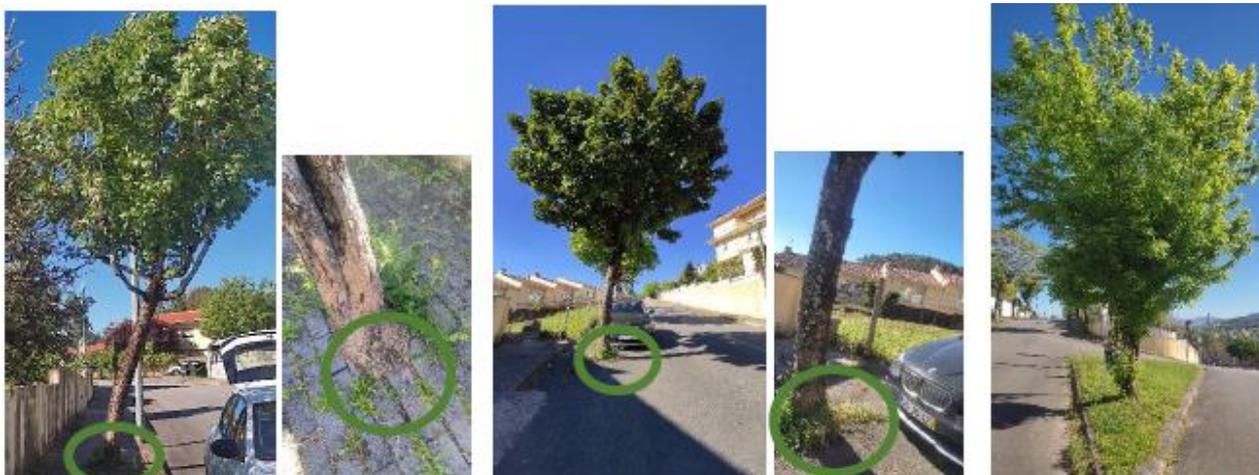
Figura 2 – Fotografias de alguns exemplares, em diversas tipologias do espaço na Rua do Tourido, Real em Braga.

No geral, podemos mencionar que 21 árvores das 25 existentes, se encontram em alinhamento sem caldeira quer seja no passeio (pavimentado com bloco de betão), quer seja no estacionamento (em alcatrão), provocando o excesso de compactação na zona de influência do sistema radicular destes exemplares. As restantes 4 árvores encontram-se em espaço ajardinado (Figura 2). Relativamente ao espaço envolvente trata-se de um local com movimento de veículos e pessoas.

Propomos a substituição em época própria, dos 11 exemplares por outras espécies mais adequadas ao local como por exemplo Ligustros e Olaias. Recomendamos também abertura de caldeiras em todos os exemplares, exceto as 4 árvores que estão em espaço ajardinado (Quadro 13).

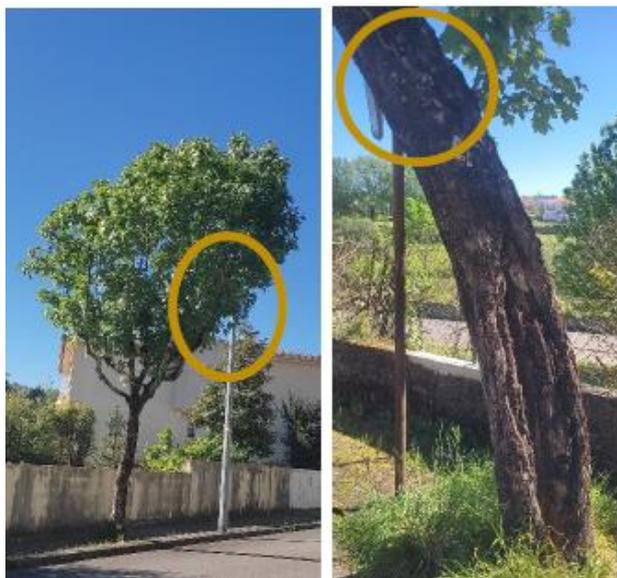
Quanto às copas destes exemplares, devemos referir que todas as árvores são de folha caduca, algumas apresentam ligeiras descompensações e moderada rebentação epicórmica. Observamos que alguns exemplares apresentam conflitos pontuais com sinalética e iluminação (Figura 3).

Figura 3 – Fotografias de dois exemplares, em conflito com iluminação e sinalética na Rua do Tourido, Real em Braga.

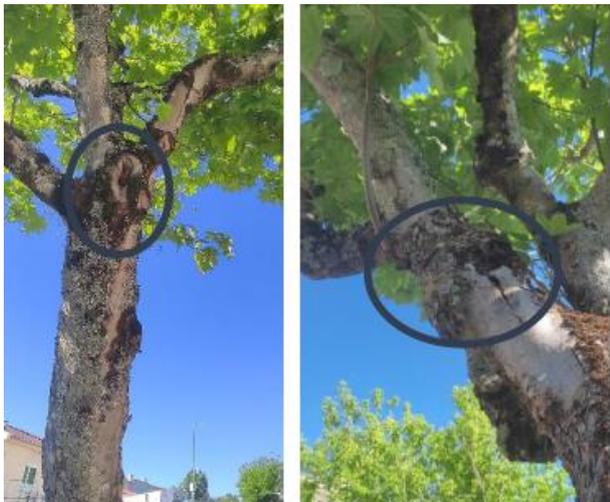
Certos exemplares arbóreos apresentam situações na copa, que estão relacionadas com o histórico de podas efetuadas em pernas e ramos de diversos diâmetros. Constatamos que algumas destas lesões, apresentam formação de cavidades, podridão dos tecidos internos expostos e formação incompleta do bordo de compartimentação (Figura 4).

As más práticas nesta operação, contribuem para a diminuição da resistência das árvores aos agentes patogénicos, assim como para o aumento das fragilidades estruturais.

Figura 4 – Fotografias de dois exemplares, com lesões resultantes de podas.

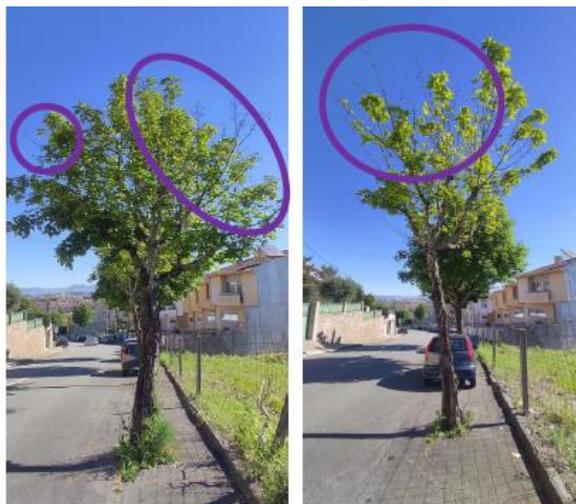
Figura 5 – Fotografias de dois exemplares, com dieback.

Em alguns exemplares destaca-se ainda o estabelecimento de um processo de regressão que se designa de Dieback. Este processo consiste na morte de ramos no sentido descendente da copa e do exterior para o interior. Em consequência, estes ramos apresentam instabilidade mecânica em resposta a esforços físicos externos. Os ramos secos perdem flexibilidade, associado ao seu peso e á passagem do vento, podem conduzir a fraturas (Figura 5). Este processo traduz na copa destas árvores, a disfunção presente no sistema radicular das mesmas.

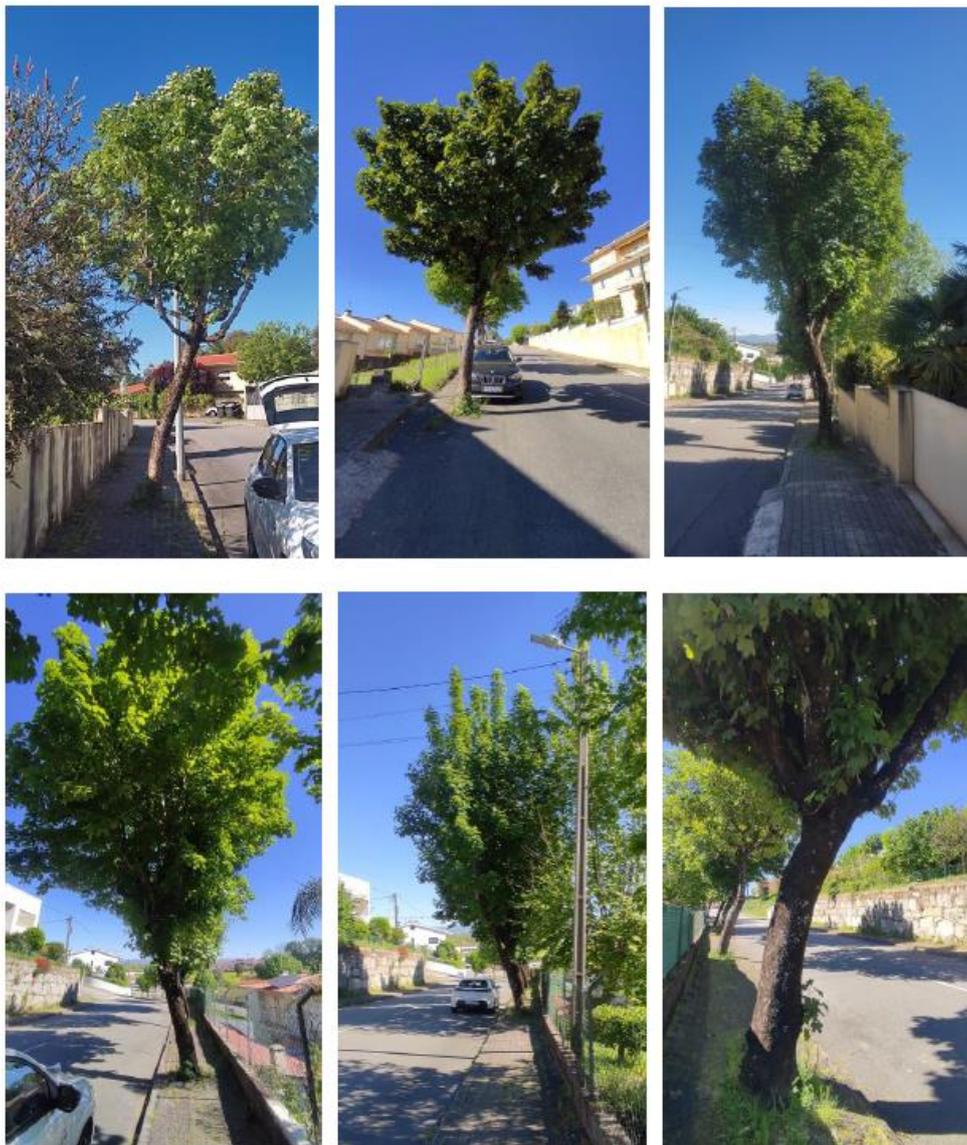
Relativamente ao tronco, em termos gerais em muitos destes exemplares, observamos moderada curvatura do eixo principal, sobre a estrada (Figura 6).

Figura 6 – Fotografias de diversos exemplares, com curvatura do eixo principal (ID1, ID5, ID7, ID12, ID11, ID14)

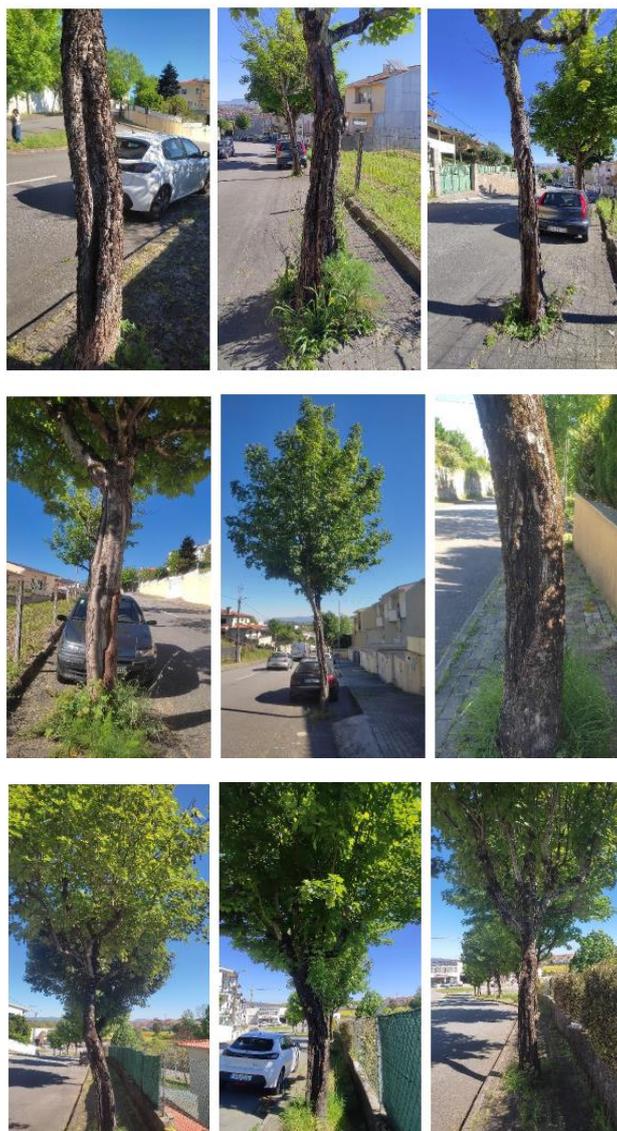
Observamos a presença em 10 exemplares, de lesões no tronco, muito extensas, com formação de cavidade, com podridão em avançado estado de degradação e enegrecimento dos tecidos internos expostos e com formação incompleta do bordo de compartimentação (Figura 7). Algumas destas lesões estão associadas fissuras horizontais, com potencial afetação interna

Estas lesões dificilmente se compartimentam e os fungos ali presentes geram mais podridão dos tecidos internos, aumentando a degradação destes no tronco, nas pernas, ramos e nas restantes partes da árvore.

Figura 7 – Fotografias de lesões no tronco em diversos exemplares (ID1, ID2, ID3, ID4, ID6, ID7, ID13, ID16, ID17).

Aconselhamos o **abate imediato** destes **11 (onze)** exemplares arbóreos de forma a mitigar o risco associado á fratura ou queda dos mesmos (Figura 9)

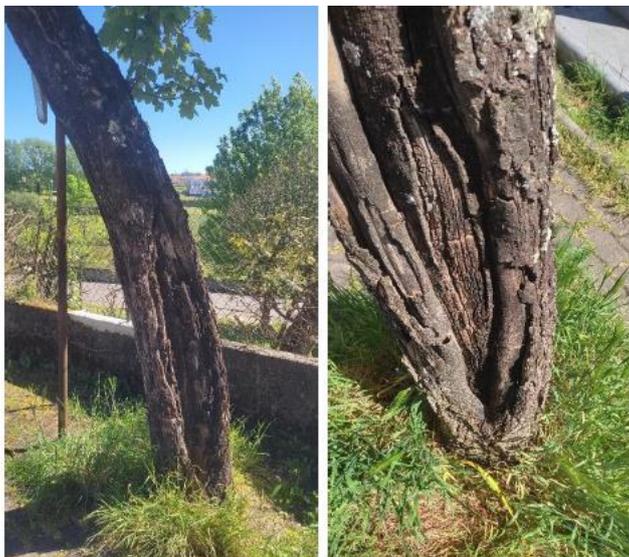
A associação da inclinação do tronco com as lesões e fissuras ali presentes aumenta a instabilidade mecânica de muitos destes exemplares (Figura 8). Observamos alteração da casca, por vezes com destacamento, próximo da lesão, como do lado oposto a esta.

Figura 8 – Fotografias de dois exemplares com lesões no tronco associado á curvatura do eixo principal.

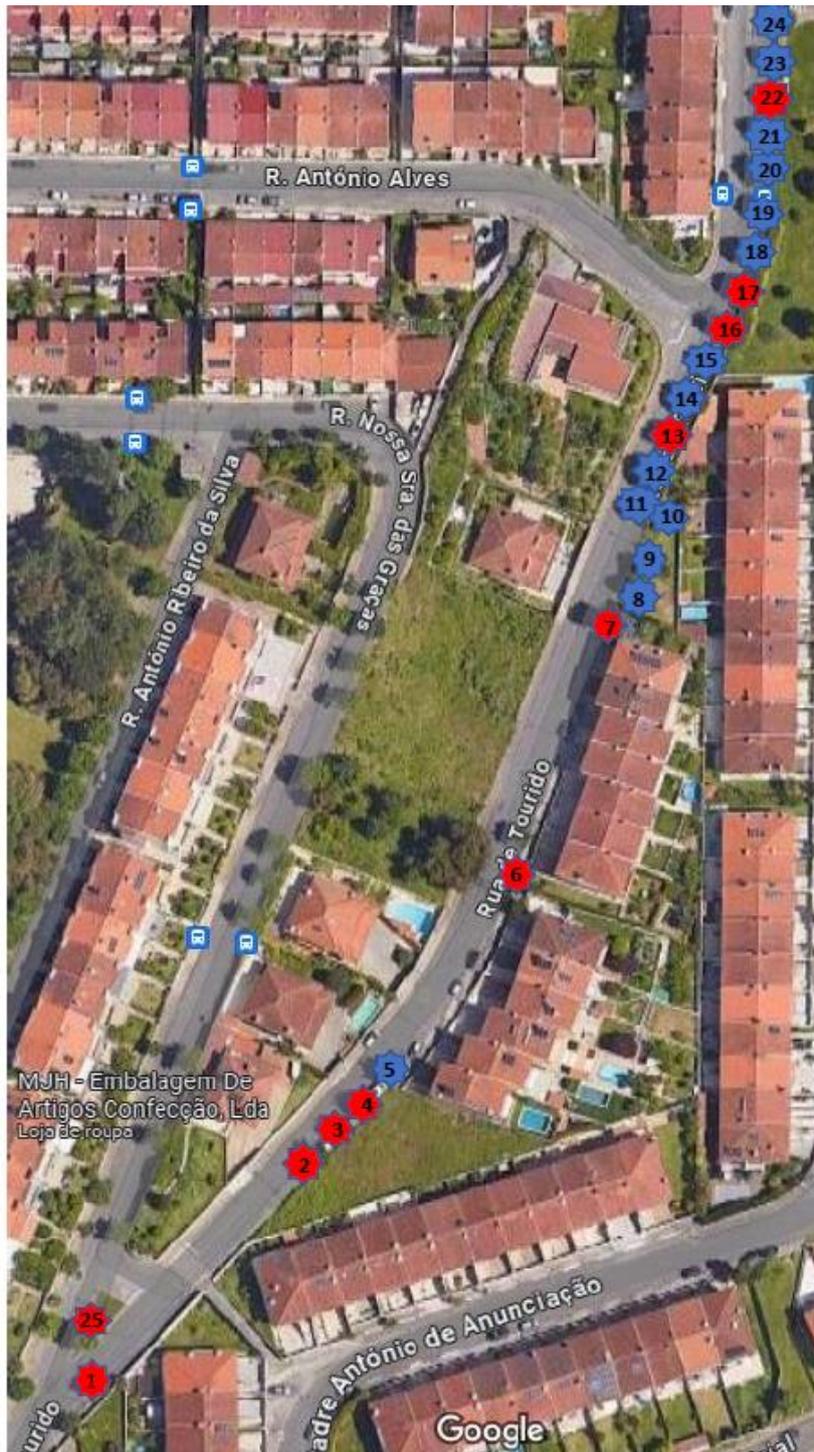
A fratura ou queda destes **11 (onze)** exemplares ao nível do tronco ou sistema radicular pode ocorrer com facilidade pois estas apresentam instabilidade mecânica quer em resposta a esforços físicos internos quer a externos. Constatamos a não existência de possibilidade de mitigação do risco de fratura ou queda destes **11 (onze)** exemplares por meio de ações de correção.

A localização destas árvores nesta rua, tem como principais alvos, pessoas e viaturas. Tendo em conta a localização, a ocorrer a fratura ou queda destes exemplares acarreta um alto risco para os alvos.

Figura 9 – Localização dos exemplares arbóreos a abater na Rua do Tourido, Real em Braga.
