Local : Rua dos Bombeiros Voluntários

Assunto: Unidade de Saúde Paulo Orósio - árvores em risco de queda

Informação Técnica de Avaliação Fitossanitária e Estabilidade Biomecânica

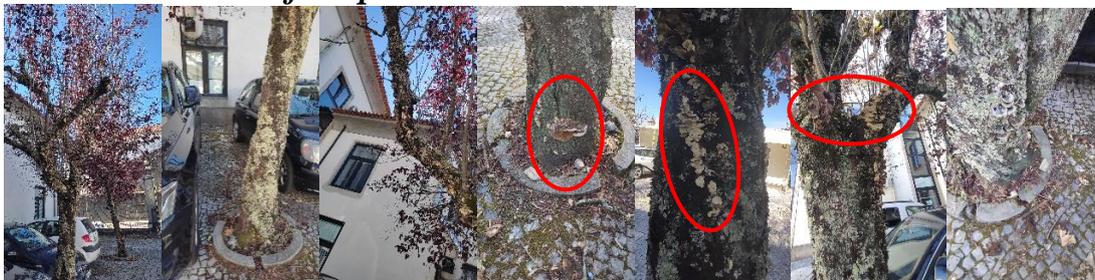
Figura 2 – Imagens da ID1

Como podemos observar pelas imagens apresentadas observamos muitos ramos secos e uma pernada, vemos também a presença de vários corpos frutíferos, Ganoderma degradador do lenho e do género Trametes que proliferam na madeira morta.

Realizando medidas com o resistógrafo as leituras apontam para degradação do lenho. Ainda que o exemplar apresente ainda alguma resistência biomecânica no tronco, a presença de Ganoderma no tronco, do Trametes a nível da copa assim como a pernada morta, que se a podarmos contribuimos para um desequilíbrio da copa, aconselhamos o ABATE deste exemplar, pois, estes fatores conjugados aliados ao facto de se tratar de estacionamento do Centro de Saúde contribuem para risco e perigo de queda ou fratura.

Estes exemplares estão bastante fragilizados biomecânicamente, apesar de serem exemplares de porte pequeno, a presença de corpos frutíferos, muitos ramos secos e degradação do lenho a nível do tronco (resistogramas) aliados ao facto de se encontrarem no estacionamento do Centro de Saúde, aconselhamos o seu ABATE.

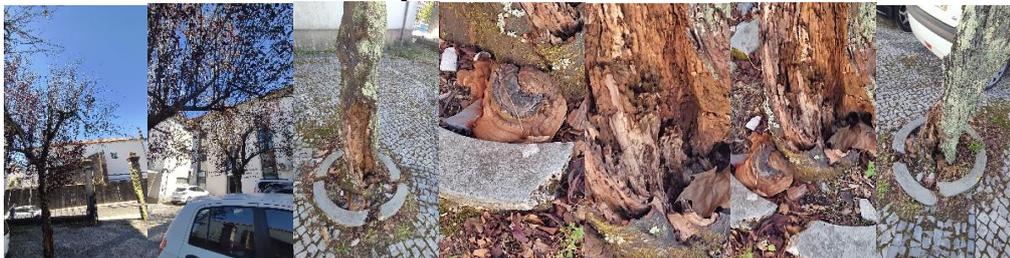
ID2 *Prunus cerasifera pissardii*

Observando as imagens, verificamos muitos ramos secos e cavidade com degradação do lenho no tronco e colo, vemos também a presença de corpo frutífero, Ganoderma degradador do lenho ao nível do colo.

Pela observação do resistograma concluímos que este exemplar não tem resistência biomecânica apresentando apenas cerca de 4cm de lenho são. Pelos motivos apresentados aconselhamos o seu ABATE Imediato.

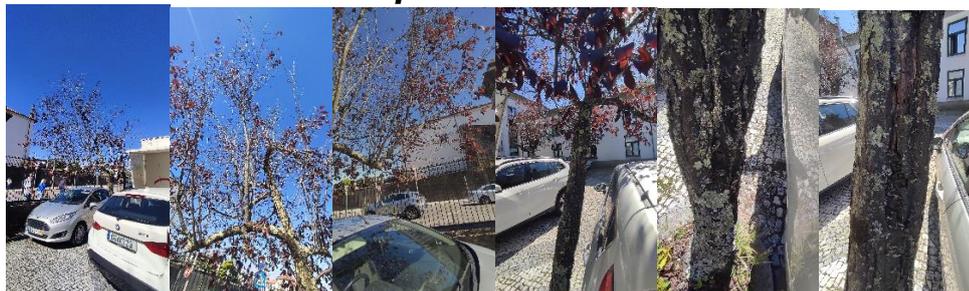
ID3 *Prunus cerasifera pissardii*

Observando as imagens verificamos que a maioria dos ramos da copa estão secos, Dieback. Ao longo do tronco vemos uma ferida longitudinal onde se verifica degradação do lenho e presença de corpos frutíferos (género Trametes).

Analisando o resistograma, obtido a cerca de 50cm verificamos presença de cavidades internas no tronco. Aconselhamos o seu ABATE pelo facto de se apresentar em Dieback, aliado à presença de cavidades internas a nível do tronco e ser um estacionamento muito frequentado.
