<b>Processo</b>	<b>14923/2026</b>
<b>Requerente</b>	<b>U.F. de Maximinos, Sé e Cividade</b>
<b>Data</b>	<b>29 de abril de 2026</b>
<b>Local</b>	<b>Rua dos Bombeiros Voluntários</b>
<b>Técnico</b>	<b>Anabela Oliveira</b>
<b>Assunto</b>	<b>Relatório de avaliação fitossanitária e de estabilidade biomecânica</b>

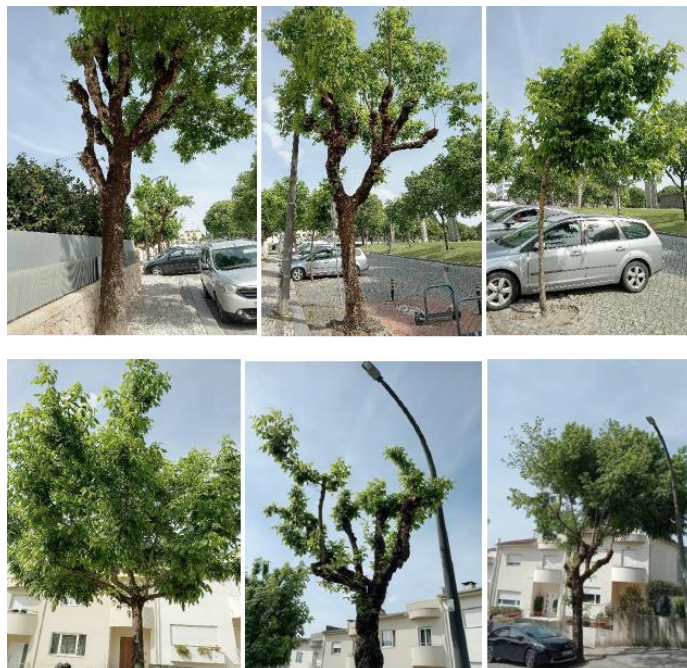
Figura 3 – Fotografias de algumas das árvores presentes no troço da R. dos Bombeiros Voluntários, Braga.

Constatamos alguns conflitos com a presença de 1 (uma) árvore no limite do espaço público com a propriedade privada (junto ao muro e com elevada % da copa em propriedade privada) com ID1, outros Bordos-negundos (*Acer negundo* L.), com ID2, ID5 e ID7 estão instalados muito próximo ou por baixo dos candeeiros, condicionando o seu desenvolvimento (Figura 3).

Propomos que os novos exemplares com o ID1, ID2 e ID5 não sejam plantados exatamente nos mesmos sítios pelas condicionantes presentes (passeio estreito associado ao muro da propriedade privada e os candeeiros).

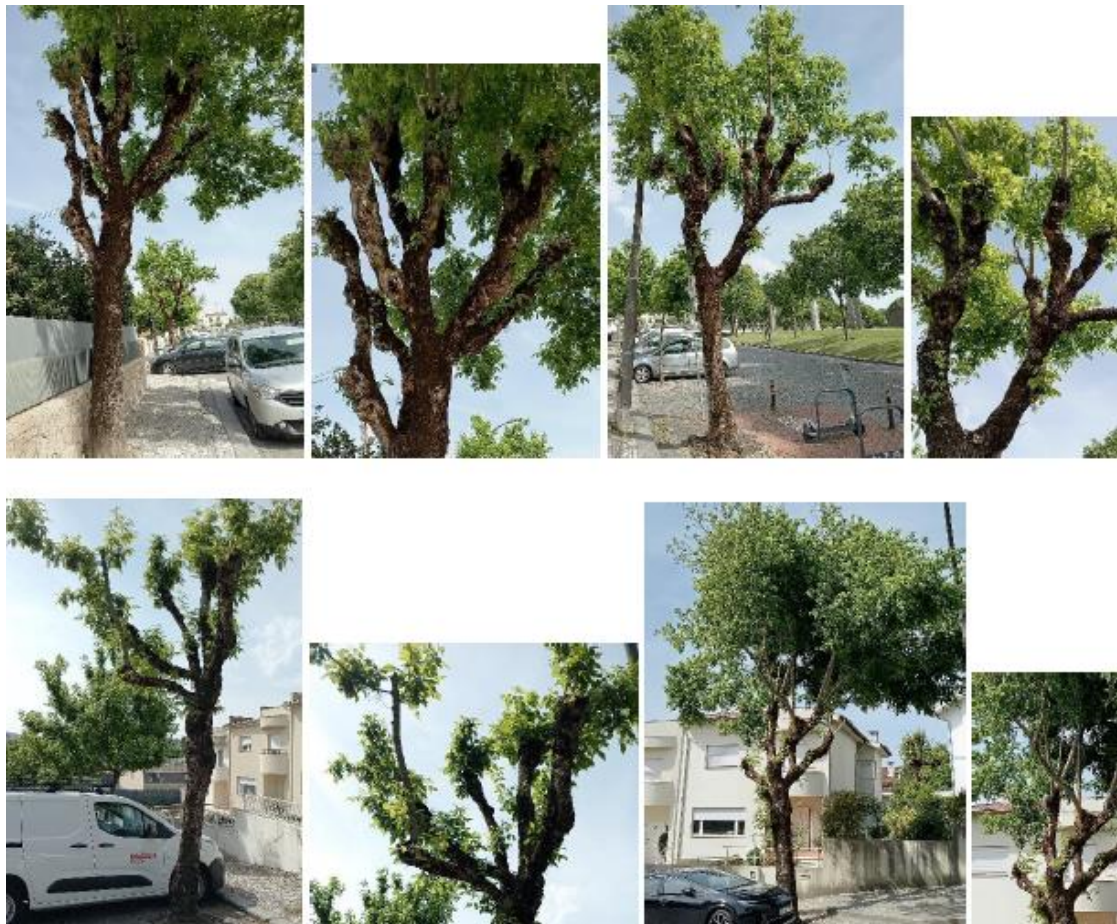
Figura 4 – Fotografias de diversos problemas existentes na copa destas árvores, no troço da R. dos Bombeiros Voluntários, Braga.

Verificamos que ao nível estrutural, as copas dos Bordos-negundos (*Acer negundo* L.), apresentam situações pertinentes relacionadas com o histórico de podas drásticas (de rolagem) efetuadas ao longo do tempo, em pernadas de diversos diâmetros. Esta operação contribuiu para a ausência de hierarquização, criação de um suporte frágil e deficiente da copa (Figura 4).

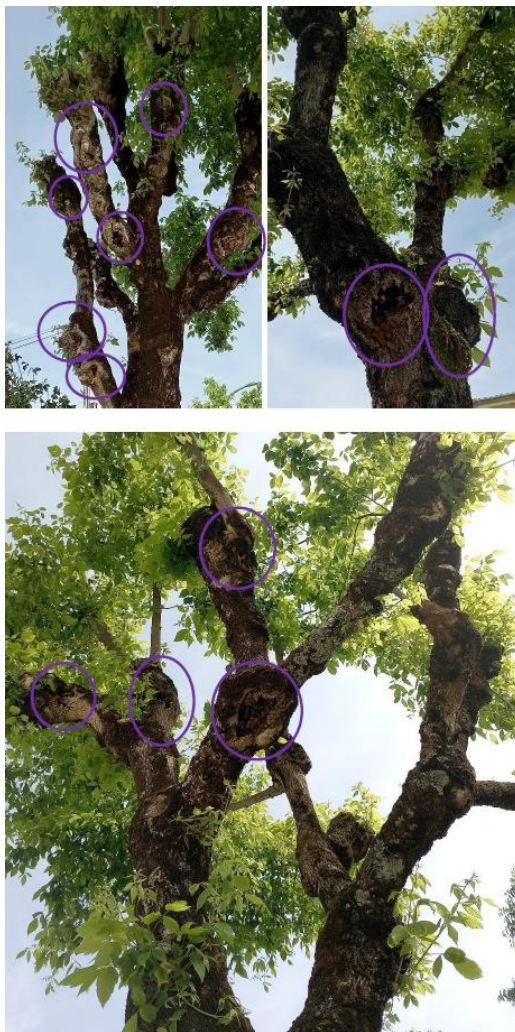
Figura 5 – Fotografias de lesões e cavidades na copa destas árvores, no troço da R. dos Bombeiros Voluntários, Braga.

No geral, as podas, nas pernadas ajudaram na formação de copas assimétricas, de protuberâncias, de cancrios, muitas lesões com cavidade, podridão, com degradação e enegrecimento dos tecidos internos expostos e débil compartimentação (caraterística inerente a esta espécie). As pernadas, frequentemente são codominantes e estão inseridas na mesma secção do tronco (à mesma altura deste) expõem cabeços, resultantes das podas de rolagem, onde se inserem ramos epicórmicos, com ligações fracas, e com elevada relação comprimento/diâmetro, o que reflete diminuta estabilidade mecânica em resposta a esforços físicos internos e externos de diversa natureza, (por exemplo pela ação do vento). Observam-se por vezes ramos secos (Figura 5).

Também devemos referir que as copas assimétricas, representam a carga desequilibrada, que atua sobre a árvore, quer no tronco, quer no colo/raiz.

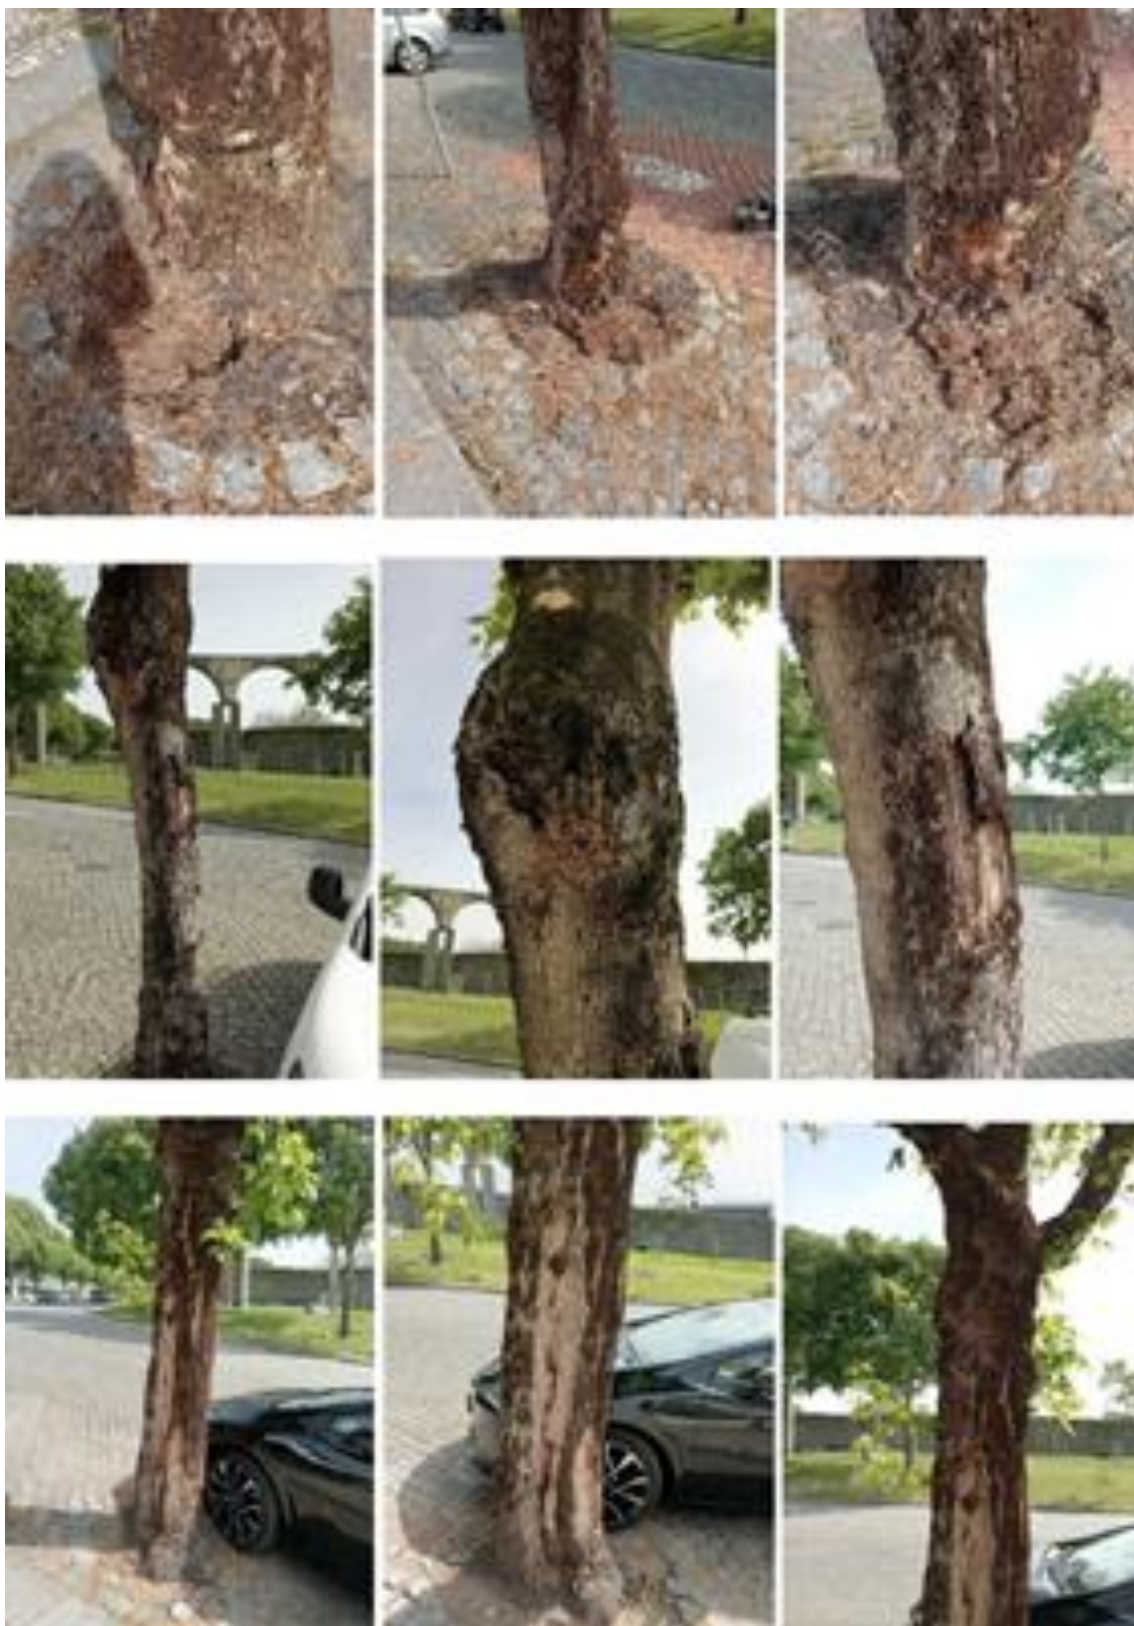
Figura 6 – Fotografias de cancos, lesões e cavidades no tronco das árvores adultas, no troço da R. dos Bombeiros Voluntários, Braga.

Quanto ao tronco nos exemplares adultos, observamos cancrios de diversas dimensões, assim como lesões extensas. Um dos cancrios no exemplar com ID2, no colo, apresenta o câmbio e a casca mortos e a madeira sob estes, está desfigurada em extensa área do DAP, associado a fissuras verticais e à carga da copa, este Bordo-negundo (*Acer negundo* L.) expõe diminuição da sua estabilidade. Esta árvore expõe nesta zona fragilidades, que contribuem para a sua potencial fratura.

O Bordo-negundo (*Acer negundo* L.), com ID5, apresenta um embasamento no tronco com formação de cavidade, com podridão, degradação e enegrecimento dos tecidos internos expostos, débil compartimentação e sinais (orifícios) da presença de insetos xilófagos. Esta lesão encontra-se a 1,80m de altura do colo, estende-se por 0,40m, com profundidade 0,24m e largura 0,32m. Ao longo do tronco deste exemplar observamos fissuras verticais, assim como uma lesão com a casca e câmbio mortos e a madeira sob estes, está desfigurada e com sinal da presença insetos xilófagos. Esta árvore expõe fragilidades quer no desequilíbrio da copa, que comprometem a sua estabilidade mecânica, apresentando risco potencial de fratura.

O exemplar arbóreo com ID7, exibe uma lesão muito extensa, desde o colo até 1,80m, com largura de 0,20m e profundidade de 0,14m. Apresenta o cambio morto, a madeira sob este, desfigurada, com podridão associada, presença de orifícios (sinal de insetos xilófagos) e fissuras verticais. Acompanhando lateralmente esta lesão observam-se sulcos verticais. Todos estes sinais e sintomas indicam a possibilidade desta árvore poder fraturar (Figura 6).

Pelo exposto, propõe-se o **abate total**, de 7 (sete) exemplares, dos quais 3 (três) com os ID2, ID5 e ID7 respetivamente, apresentam risco eminente de fratura e/ou queda e, portanto, o abate deve ser imediato. Posteriormente, após se proceder ao abate total deverão ser plantados 7 (sete) novas árvores de acordo com as boas práticas, em época própria e por outras espécies mais adequadas ao local. Aconselhamos a plantação de por exemplo *Cornus florida* L. ou *Koeleuteria paniculata* Laxm.), entre outras.

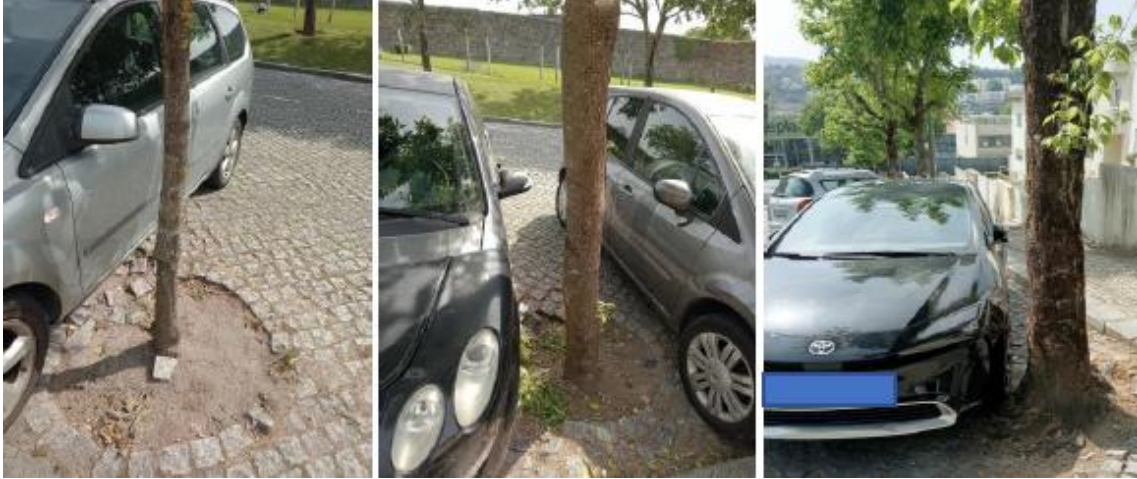
Figura 7 – Fotografias dos carros, no troço da R. dos Bombeiros Voluntários, Braga.

No geral, em alguns exemplares, verificamos a presença de lesões provocadas por tutores e pela forma como se realiza o estacionamento neste arruamento.

É de salientar que atualmente como se processa o estacionamento nesta rua, contribui para o excesso de compactação na zona de influência do sistema radicular, provocando asfixia radicular e produção de feridas nos troncos e colo (Figura 7) dos exemplares com ID2, ID3, ID4, ID5, ID6 e ID7.

Recomendamos o alargamento das caldeiras e rever/reorganizar o estacionamento neste troço da Rua dos Bombeiros Voluntários.
