Informação técnica da avaliação fitossanitária e de risco de queda ou fratura de um exemplar arbóreo presente na Rua dos Restauradores, em Palmeira, Braga.

Braga, maio 2024

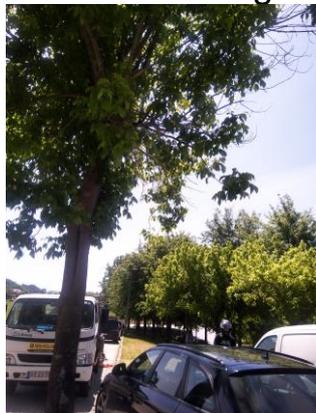
Figura 2 – Fotografia do Bordo-negundo (*Acer negundo* L.)

Este exemplar com ID1 é um Bordo-negundo (*Acer negundo* L.), jovem adulto, porte moderado e com vitalidade moderada (Figura 2). Apresenta os seguintes dados dendrométricos:

<b>Dados dendrométricos:</b>	
Altura (m)	8,10m
Altura base da copa (m)	2,80m
Diâmetro da copa (m)	9,70m
PAP (m)	0,96m
DAP (m)	0,31m

Aconselhamos o **abate imediato** deste exemplar arbóreo de forma a mitigar o risco associado á fratura ou queda do mesmo (Figura 7).

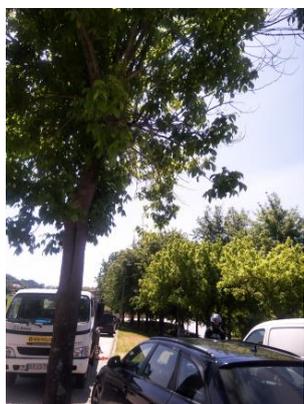
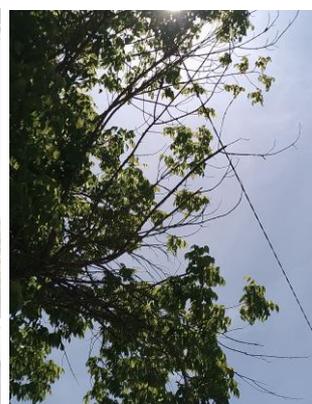
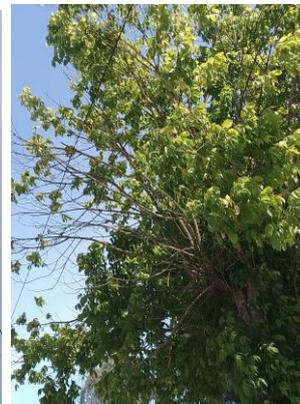
Figura 3 – Fotografias da copa do Bordo-negundo (*Acer negundo* L.).

No que se refere á copa encontra-se descompensada, com moderado grau de transparência e em conflito com o cabo elétrico que a atravessa. Nesta árvore destaca-se o estabelecimento de um processo de regressão que consiste na morte de ramos no sentido descendente da copa e do exterior para o interior, que e designa de Dieback.

Com efeito estes ramos apresentam instabilidade mecânica em resposta a esforços físicos internos e externos

Os ramos secos perdem flexibilidade, associado ao seu peso e á passagem do vento, podendo conduzir a fraturas (Figura 3). Este processo traduz na copa, a disfunção presente ao nível do sistema radicular.

Ao nível da copa observamos, o estabelecimento de processo de regressão que consiste na morte de ramos no sentido descendente da copa e do exterior para o interior, que se designa de Dieback. Com efeito estes ramos apresentam instabilidade mecânica em resposta a esforços físicos internos e externos e expõem potencial de risco elevado de fratura a qualquer momento e por qualquer ponto.

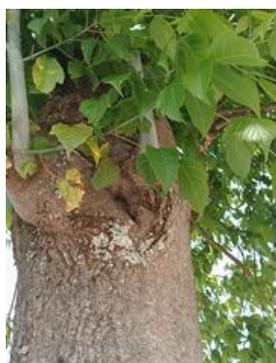
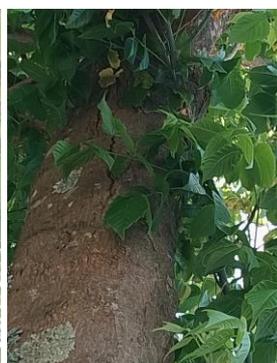
Figura 4 – Fotografias de ramos epicórmicos e por baixo da base da copa do Bordo-negundo (*Acer negundo* L.).

Observamos ramos esgaçados, alguma rebentação epicórmica. Em resultado desta, formam-se ramos com inserções débeis e por vezes com curvatura, o que reflete instabilidade mecânica destes, quando sujeitos por exemplo á passagem do vento. A copa apresenta um suporte frágil e por baixo da sua base diversas fissuras com alguma dimensão (Figura 4).

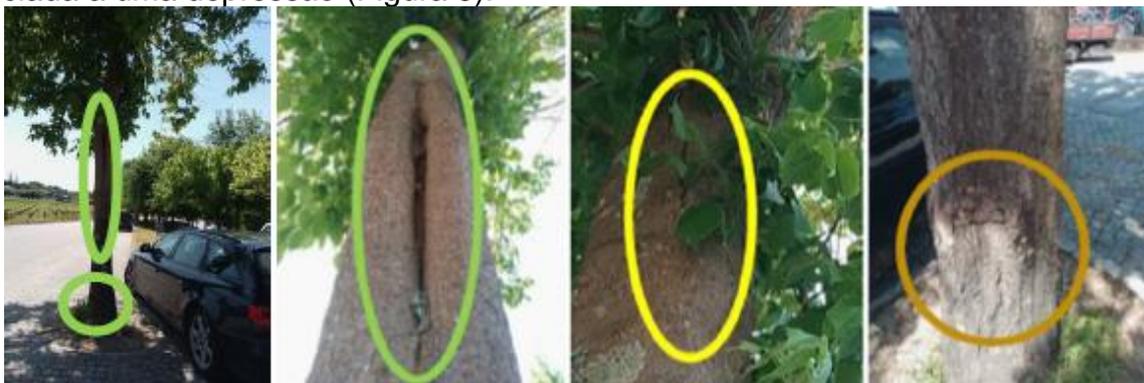
Figura 5 – Fotografias das lesões no tronco do lado norte e sul do Bordo-negundo (*Acer negundo* L.).

Constatamos a presença de diversas lesões no tronco. Do lado norte, está presente uma cavidade, com presença de carpóforo (cogumelo) e de sinais de insetos xilófagos. Também podemos observar podridão e degradação dos tecidos internos expostos com formação incompleta do bordo de compartimentação. Projeta-se a cerca de 1,70m de altura do tronco e numa extensão de cerca 60cm, no cimo desta lesão observamos curvatura do eixo, alteração da casca e fissuras horizontais e verticais (com potencial afetação interna). No prolongamento desta lesão, próximo ao colo/tronco existe outra lesão. Do lado oposto (a sul) a cerca de 40cm do colo observamos alteração da casca associada a uma depressão (Figura 5).

Quanto ao tronco observamos lesões de grande extensão, que dificilmente se compartimentam e os fungos causadores de podridão, ali presentes, geram mais podridão dos tecidos internos, aumentando a degradação destes no tronco, e nas restantes partes da árvore. Também podemos constatar a presença numa das lesões de um carpóforo (cogumelo) e de sinais de insetos xilófagos em outras lesões.

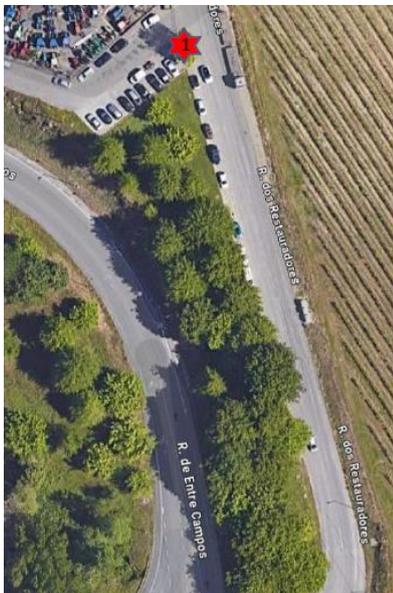
Figura 7 – Localização do exemplar arbóreo a abater no Parque de estacionamento.

A localização desta árvore, tem como principais alvos, pessoas e viaturas. Tendo em conta a localização, a ocorrer a fratura ou queda deste exemplar acarreta um alto risco para os alvos.

Propomos a substituição em época própria, deste exemplar por outras espécies mais adequadas ao local aceres (á exceção *Acer-negundo* L. segundo Anexo II do D.L. 92/2019 de 10Julho), tílias, freixos e ligustros. Recomendamos também a deslocalização do novo exemplar visto existir constrangimentos ao nível da copa (e também do subsolo) na atual localização.
