Registo:	6952/2024 de 13/11/2024
Local:	Travessa do Bonfim com a Rua Carlos Teixeira Coordenadas geográficas: 41.54296151,-8,41548620
Informação:	de 13/11/2024
Assunto:	DJEV – Informação técnica Relatório fitossanitário e estabilidade biomecânica
Técnico:	Anabela da Silva Oliveira

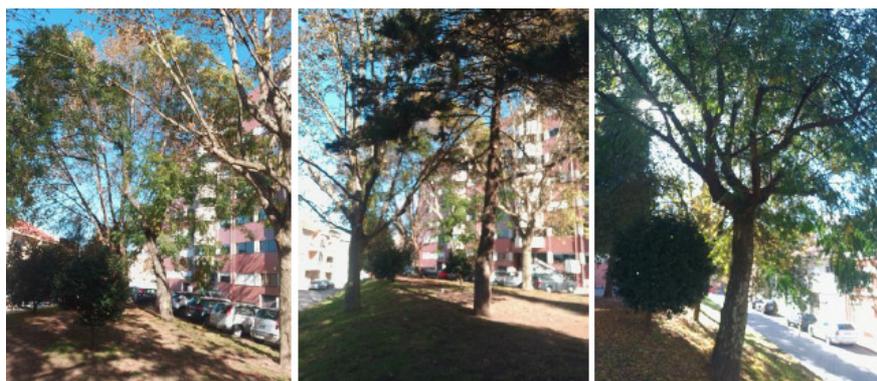
Estas árvores, encontram-se em alinhamento com outros exemplares arbóreos. Na proximidade destas árvores observamos edificado, parque de estacionamento e candeeiros.

Figura 2 – Fotografias do espaço envolvente aos exemplares arbóreos em estudo.

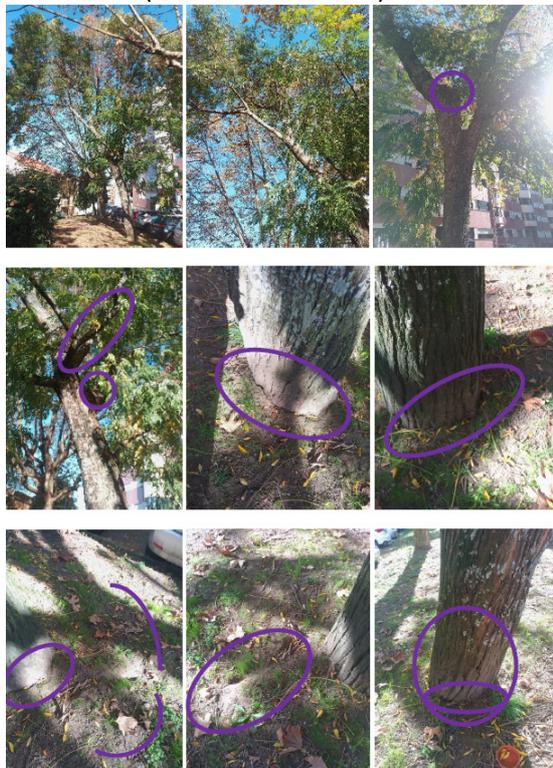
ID1 - *Melia (Melia azedarach L.)*.

Figura 3 – Fotografias da *Melia azedarach L.* em estudo, com ID1.

A copa tem um ramo seco e é formada por pernadas de elevado comprimento relativamente ao seu diâmetro. Apresenta lesões com cavidades, degradação dos tecidos internos expostos e formação incompleta do bordo de compartimentação, assim como fissuras junto a inserções.

Estes “defeitos” estão em evolução, esta árvore encontra-se com grande dificuldade em conter a degradação dos tecidos, não existindo forma de mitigar o risco associado à fratura.

Neste exemplar de *Mélia*, observamos em redor do colo algumas fissuras na direção longitudinal do tronco e na direção tangencial. Também verificamos fissuras junto de raízes superficiais e no solo. Constatamos movimentação do prato radicular no sentido da inclinação do tronco. É a raiz que terá de vencer o esforço de sustentação da árvore, considerando as forças exercidas ao nível da copa (como por exemplo os ventos), como tal, consideramos que esta *Mélia* encontra-se comprometida.

Podemos concluir que esta árvore apresenta fragilidades ao nível do prato radicular e colo, e como consequência expõem diminuição da estabilidade mecânica, estando em risco de queda.

Tendo em conta o explanado, relacionado com o seu grande porte, a elevada frequência de utilização do espaço recomendamos o **abate imediato** destes exemplares, de forma a mitigar o risco associado.

Pelo exposto, propõe-se o abate imediato destes 2 exemplares de Mélia e a plantação de acordo com as boas praticas, em época própria, de 4 exemplares de espécies mais adequadas ao local *Platanus sp.*, *Prunus sp.* e *Pyrus sp.*

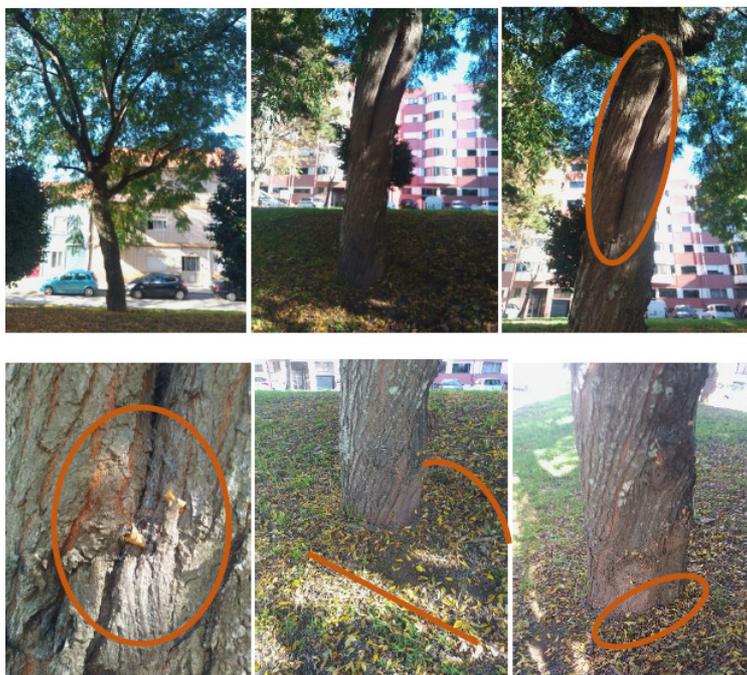
ID2 - *Melia* (*Melia azedarach* L.).

Figura 4 – Fotografias da *Melia azedarach* L. em estudo, com ID2.

Verificamos que esta árvore expõe a copa descompensada, com inclinação do eixo principal e alguma exsudação (sinal externo de podridão interna), quer na copa, quer no tronco. Observamos uma lesão no tronco, com formação de cavidade, podridão associada, degradação dos tecidos internos expostos e formação incompleta do bordo de compartimentação. Dificilmente esta lesão se compartimenta e presentemente já se estende internamente no sentido longitudinal, gerando mais podridão dos tecidos internos, aumentando a degradação destes nas restantes partes da árvore. Esta lesão tem cerca de 1,30cm de comprimento e 30cm de largura e encontra-se a cerca 1,65m de altura no tronco. Também no decorrer desta avaliação utilizamos o martelo de arborista no tronco, dando positivo principalmente próximo da cavidade existente (soando a oco). Esta *Mélia* encontra-se com grande dificuldade em conter a degradação dos tecidos, não existindo forma de mitigar o risco associado á fratura.

Observamos em redor do colo algumas fissuras na direção tangencial. Constatamos movimentação do prato radicular no sentido da inclinação do tronco. Se a raiz tem de vencer o esforço de sustentação da árvore considerando as forças exercidas ao nível da copa (como por exemplo os ventos), terá de existir um equilíbrio entre estas duas partes da árvore. Nesta *Mélia* constatamos que este equilíbrio encontra-se comprometido, com a movimentação do prato radicular.

Podemos concluir que esta árvore apresenta fragilidades ao nível do prato radicular, colo e tronco e como consequência expõem diminuição da estabilidade mecânica, estando em risco de queda ou fratura.
