Informação técnica da avaliação fitossanitária e de risco de queda ou fratura de três exemplares arbóreos presentes na Travessa Gabriel Pereira de Castro, Braga.

Braga, junho 2024

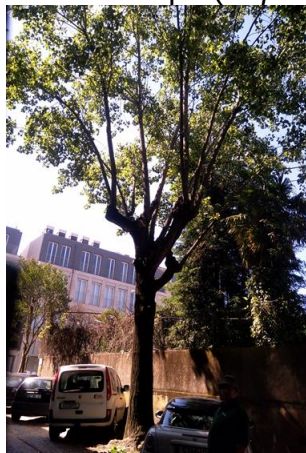
Figura 3 – Fotografia do Choupo (*Populus* sp.) com ID1.

Este exemplar arbóreo, adulto de Choupo (*Populus* sp.), com ID1, de grande porte e vitalidade moderada (Figura 3). Apresenta os seguintes dados dendrométricos (Quadro 2):

Aconselhamos o acompanhamento deste exemplar de Choupo (*Populus sp.*), com ID1.

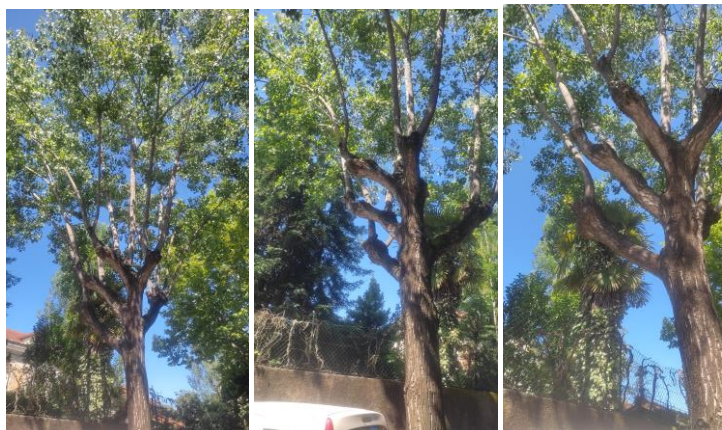
Figura 4 - Fotografias dacopa do Choupo em estudo com ID1.

Quanto á copa deste exemplar apresenta descompensação, moderada transparência e rebentação epicórmica. Este Choupo apresenta situações que estão relacionadas com o histórico de podas efetuadas nas pernadas. Observamos no geral que esta árvore sofreu podas de “rolagem” ao longo dos anos e esta prática contribuiu para a formação de esferoblastos, para a elevação da copa, assim como para a formação da estrutura de suporte frágil.

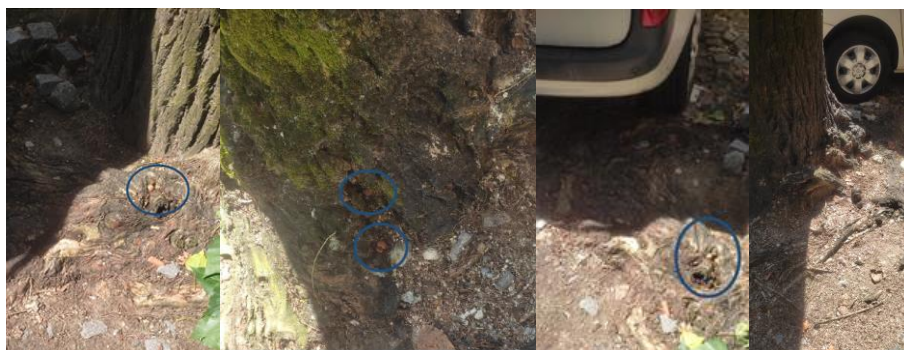
Figura 5 - Fotografias da presença de frutificações (cogumelos) no colar radicular do Choupo, c

No colar radicular observamos a presença de frutificações (cogumelos) (Figura 5).

É de salientar que como se processa o estacionamento nesta travessa contribui para o excesso de compactação na zona de influência do sistema radicular e para a produção de feridas neste e no tronco.

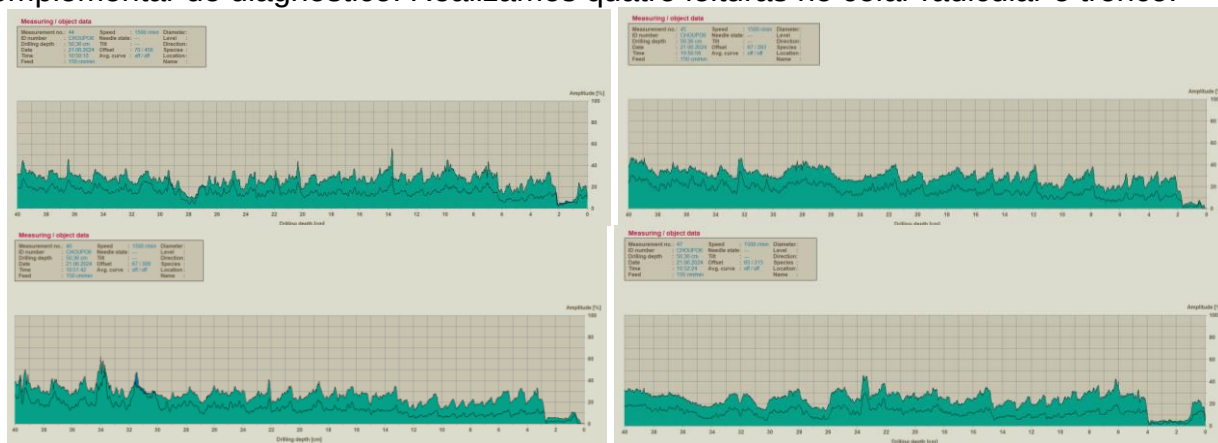
Figura 6 – Resistogramas efetuados no Choupo com ID1.

Da análise dos resistogramas (Figura 6), não observamos grandes alterações do lenho, o que concluímos que este exemplar arbóreo não apresenta á data da visita uma diminuição na estabilidade mecânica ao nível do colar radicular ou tronco.

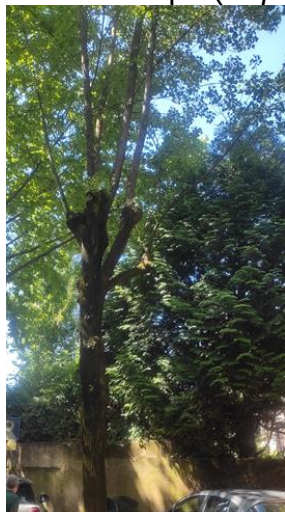
Figura 7 – Fotografia do Choupo (*Populus* sp.) com ID2.

Esta árvore adulta é um Choupo (*Populus* sp.), com ID2, é de grande porte e vitalidade moderada (Figura 7). Apresenta os seguintes dados dendrométricos (Quadro 3):

A copa desta árvore apresenta-se descompensada e com moderada transparência

Aconselhamos o acompanhamento deste exemplar de Choupo (*Populus* sp.), com ID2.

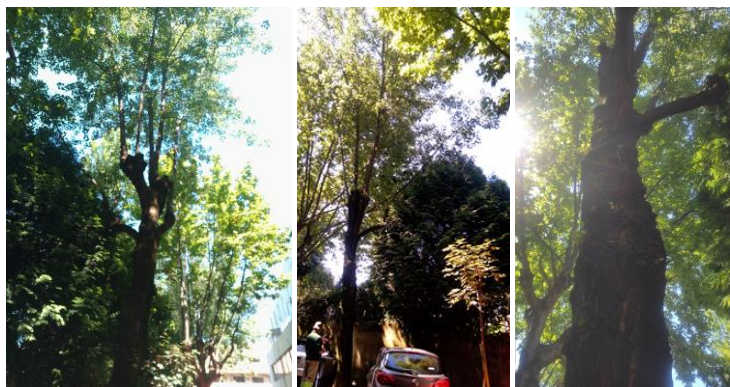
Figura 8 – Fotografias da copa do Choupo (*Populus* sp.) com ID2.

Em consequência das podas de “rolagem” efetuadas ao longo dos anos observamos a formação de esferoblastos e de uma copa com estrutura deficiente e frágil (Figura 8). No tronco observa-se um embasamento.

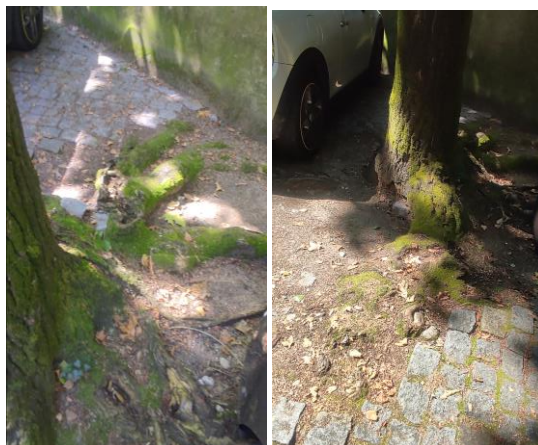
Figura 9 – Fotografias do colar radicular do Choupo (*Populus* sp.) com ID2.

Atualmente como se processa o estacionamento nesta travessa contribui para o excesso de compactação na zona de influência do sistema radicular e para a produção de feridas neste e no colo/tronco (Figura 9).

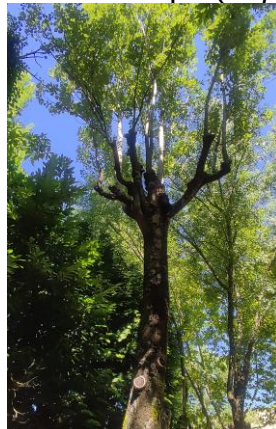
Figura 10 – Fotografia do Ch

Este exemplar arbóreo, adulto de Choupo (*Populus* sp.), com ID3, de grande porte e vitalidade reduzida (Figura10). Apresenta os seguintes dados dendrométricos (Quadro 4):

Quanto á copa, apresenta descompensação e moderada transparência.

Aconselhamos o **abate** deste exemplar de Choupo (*Populus* sp.), com ID3.

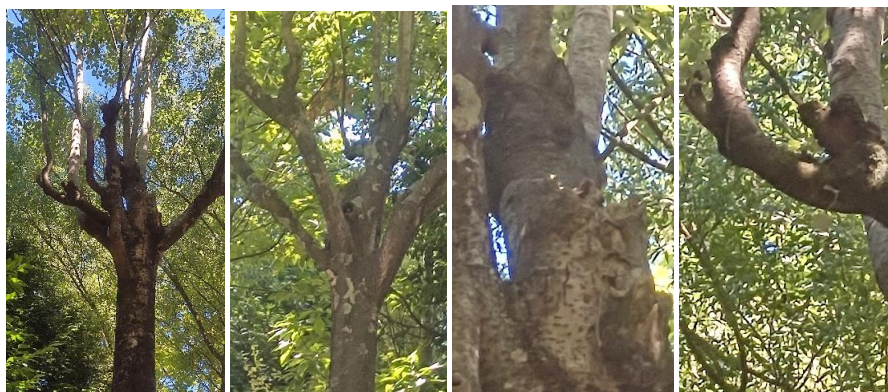
Figura 11 – Fotografias da copa do Choupo (*Populus* sp.) com ID3.

Este exemplar arbóreo de Choupo apresenta situações que estão relacionadas com o histórico de podas efetuadas. Observamos no geral que esta árvore sofreu podas de “rolagem” ao longo dos anos e esta prática contribuiu para a formação de esferoblastos, para a elevação da copa, formação de inserções débeis, para a formação de lesões com cavidades, (podridão dos tecidos internos expostos e formação do bordo de compartimentação incompleto), assim como para a formação da copa com estrutura de suporte frágil.

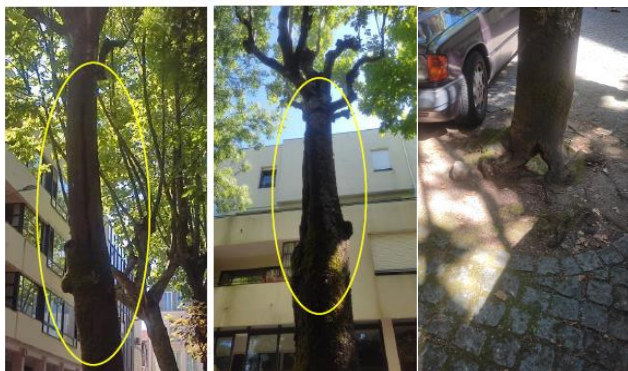
Figura 12 – Fotografias de defeitos no colo e tronco do Choupo (*Populus* sp.) com ID3.

Observamos no tronco na parte superior, uma lesão muito extensa que se projeta até á base da copa. Esta apresenta formação de cavidade com podridão associada, que dificilmente se compartimenta e os fungos ali presentes geram mais podridão dos tecidos internos, aumentando a degradação destes nas restantes partes da árvore. Na base desta lesão constatamos a presença de outras lesões decorrentes da operação de poda.

No colo, atestamos outra, com formação de cavidade, podridão dos tecidos internos expostos e bordo de compartimentação incompleto. Todas estas lesões são locais de fragilidades (“defeitos” críticos). Estas contribuem para a diminuição da estabilidade mecânica deste exemplar arbóreo, quer em resposta a esforços físicos internos quer a externos (Figura 12).

Observamos a presença de diversas lesões no tronco e colo. Uma destas lesões é de grande extensão e projeta-se por cerca de 2,00m até á base da copa. Esta lesão dificilmente se compartimenta e os fungos ali presentes geram mais podridão dos tecidos internos, aumentando a degradação destes no tronco e nas restantes partes da árvore.

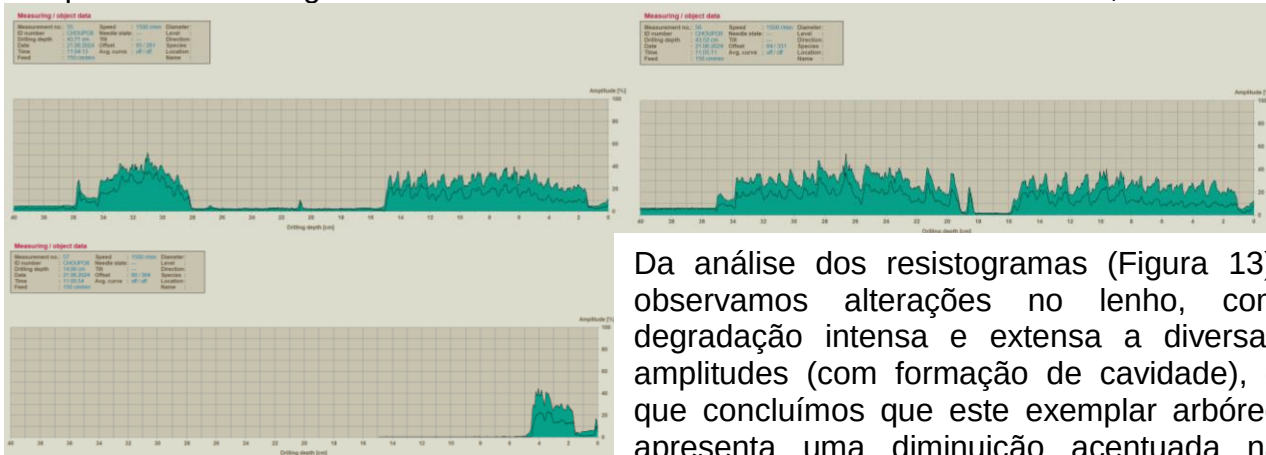
Figura 13 – Resistogramas efetuados no Choupo com ID3.

Da análise dos resistogramas (Figura 13), observamos alterações no lenho, com degradação intensa e extensa a diversas amplitudes (com formação de cavidade), o que concluímos que este exemplar arbóreo apresenta uma diminuição acentuada na estabilidade mecânica ao nível do tronco.

Confirmamos através dos resistogramas realizados no tronco a 1,60m de altura aproximadamente (abaixo da extensa lesão), alterações no lenho, com degradação intensa e extensa a diversas amplitudes com formação de cavidade interna, o que concluímos que este exemplar arbóreo apresenta uma diminuição acentuada na estabilidade mecânica ao nível do tronco.

A fratura deste exemplar ao nível do tronco pode ocorrer com facilidade. Constatamos a não existência de possibilidade de mitigação do risco de fratura deste exemplar por meio de ações de correção.

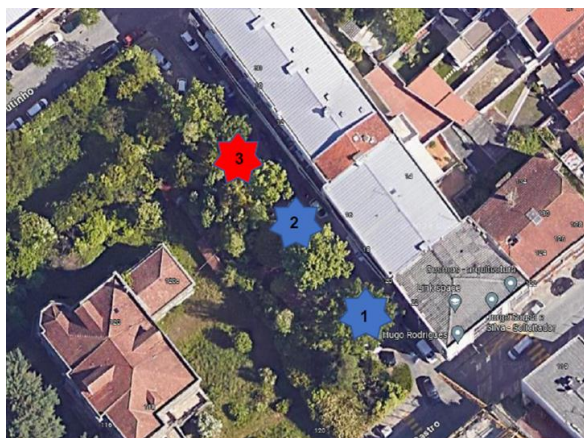
Figura 14 – Localização do exemplar arbóreo abater na Trav. Gabriel Pereira de Castro, em Braga.

A localização desta árvore nesta travessa, tem como principais alvos, pessoas, viaturas e edifícios. Tendo em conta a localização, a ocorrer a fratura deste exemplar acarreta um alto risco para os alvos.

Aconselhamos o **abate imediato** deste exemplar arbóreo (Figura 14) (Quadro 5).

Propomos a substituição em época própria, deste exemplar por outra espécie mais adequada ao local como por exemplo *Fraxinus* sp. e *Acer* sp, (á exceção *Acer-negundo* L. segundo Anexo II do D.L. 92/2019 de 10Julho).
