<b>Processo</b>	997/2026
<b>Requerente</b>	Equipa da DJEV
<b>Data</b>	08/01/2026
<b>Local</b>	Travessa Gabriel Ferreira e Castro
<b>Técnico</b>	Zita Margarida ad Silva Saraiva
<b>Assunto</b>	Avaliação fitossanitária e biomecânica

## 1. Caracterização

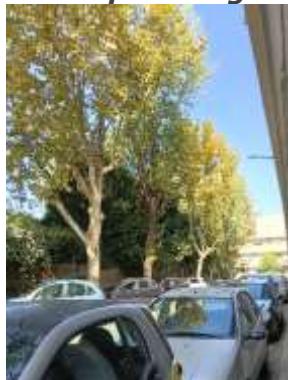
Figura 2 – Imagens da envolvente do exemplar ID1

Altura	14,00 m
CAP	1,38 m
DAP	0,44 m
Altura da base da copa	5,40 m
Espaço	caldeira
Alvo	Estrada, edificado, estacionamento

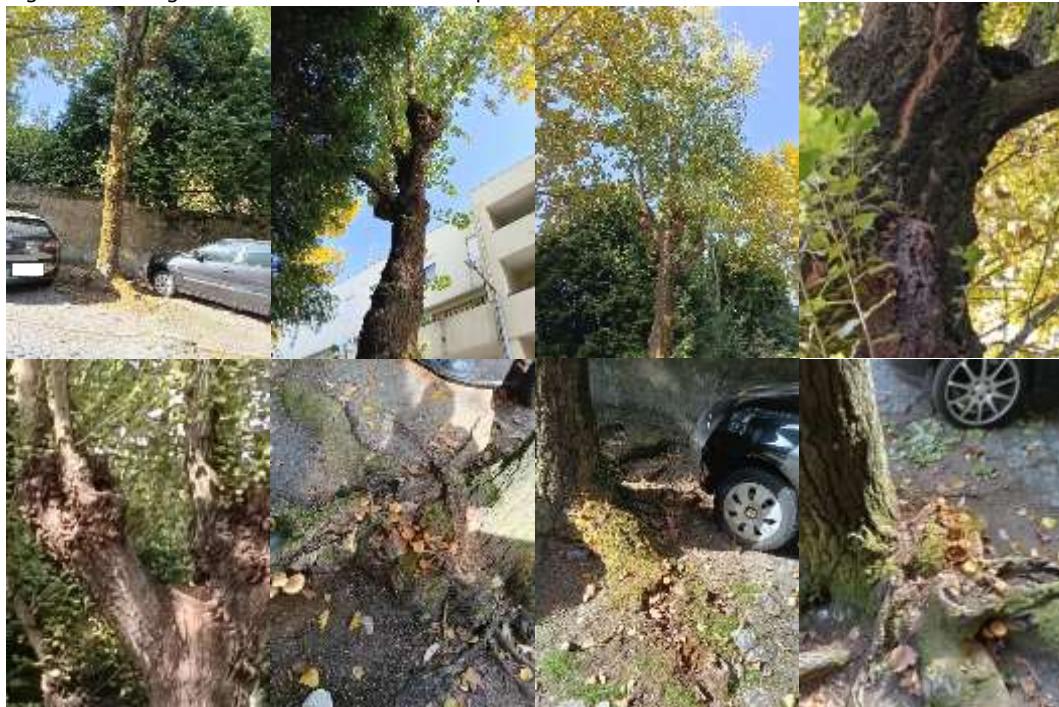
Figura 3 – Imagens do exemplar ID 1

Observamos a presença do fungo *Armillaria mellea* no colo da árvore e raízes superficiais o que nos indica degradação dos compostos lenhosos, raízes superficiais com feridas e cavidades onde é visível degradação do lenho resultante do estacionamento de viaturas.

A copa apresenta-se descompensada e com moderada transparência, observamos exsudação numa das pernadas e cavidades em várias.

Pelo exposto, propõe-se o **Abate** destes dois exemplares arbóreos ID1 e ID2. O exemplar ID1 embora a degradação no colo não ser significativa, a observação da presença de *Armillaria mellea* nas raízes indicam a sua degradação.

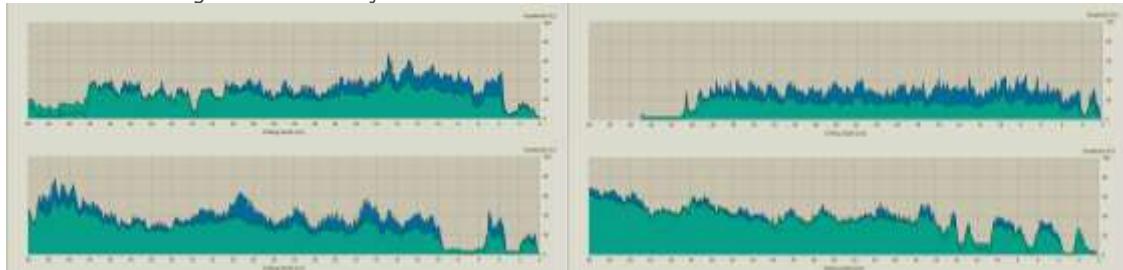
Gráfico 1- resistogramas de medições no colo.

Concluímos pela análise do resistograma que não se verifica degradação significativa

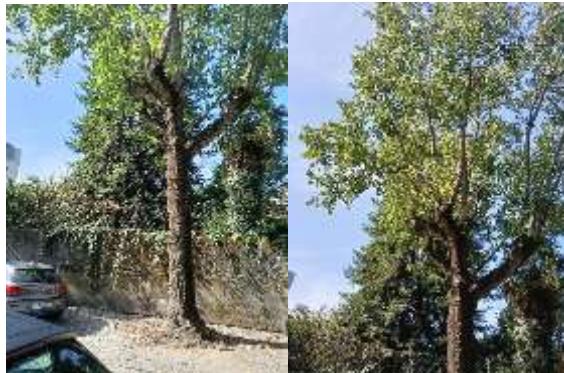
Figura 4 – Imagens da envolvente do exemplar ID2

Altura	16,70 m
CAP	1,85 m
DAP	0,59 m
Altura da base da copa	3,80 m
Espaço	caldeira
Alvo	Estrada, edificado, estacionamento

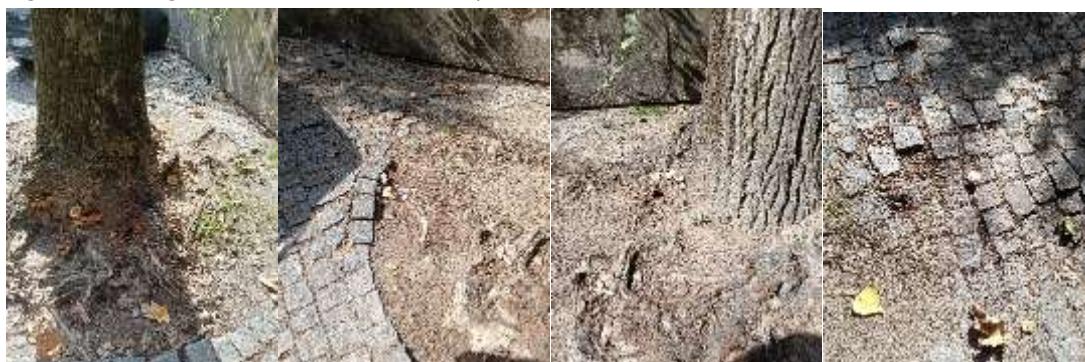
Figura 3 – Imagens do exemplar ID 2

Observamos a presença do fungo *Armillaria mellea* no colo da árvore indicativo degradação dos compostos lenhosos, raízes superficiais com feridas e cavidades onde é visível degradação do lenho resultante do estacionamento de viaturas. No prato radicular também observamos corpos frutíferos.

A copa apresenta-se descompensada.

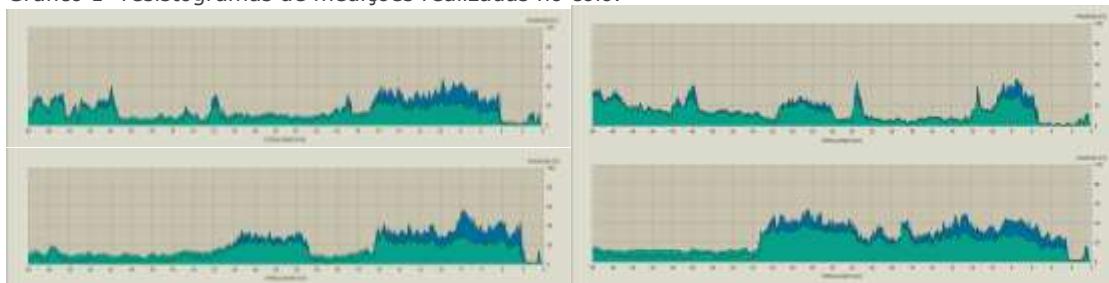
Gráfico 1- resistogramas de medições realizadas no colo.

Pela análise dos resistogramas concluímos que existe degradação acentuada ao nível do colo.
