PROPOSTA DE RESOLUÇÃO

Registo:	23743/2025
Tarefa:	T/2025/61101
Local:	Travessa do Novainho - Freguesia de Gualtar Coordenadas geográficas: 41.566102º; -8.381713º
Relatório:	17/06/2025
Assunto:	DJEV – Informação técnica
Técnico(s):	Armando Silva

1. Caracterização

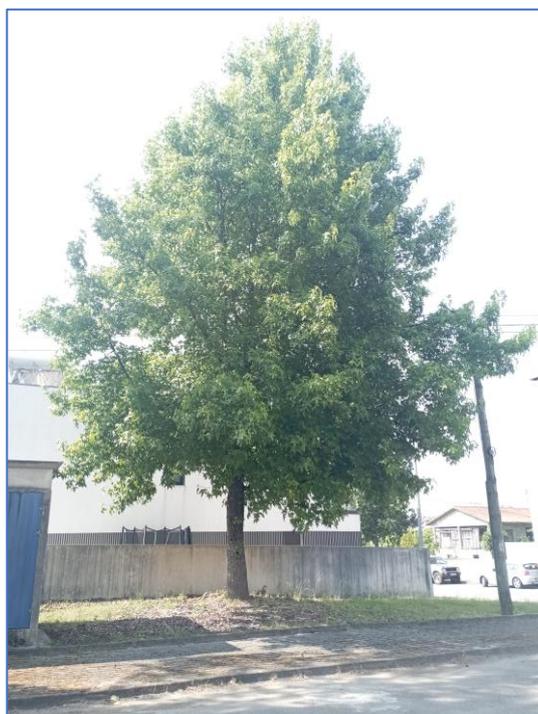
Figura 2 – Espaço envolvente

A árvore encontra-se localizada na lateral do n.º 25 da Travessa do Novainho, instalada num espaço relvado (Figura 2).

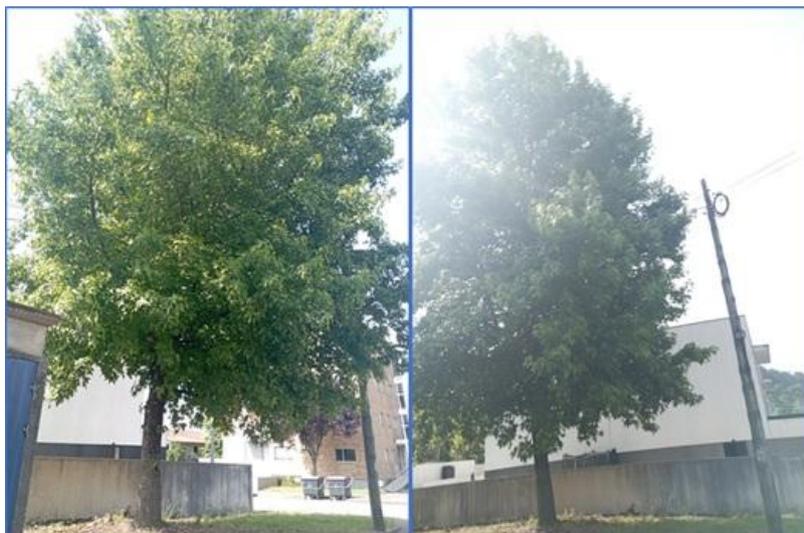
Figura 3 – Imagens do exemplar

O exemplar apresenta um bom estado fitossanitário, aparentando boa estabilidade biomecânica (Figura 3).

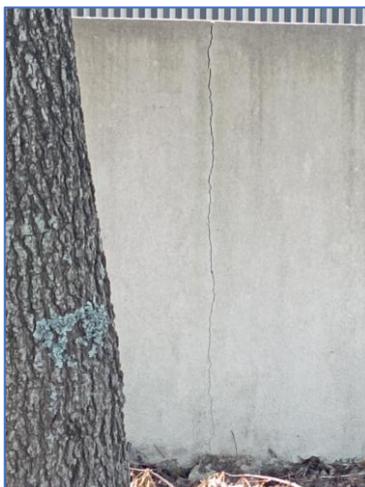
Figura 4 – Danos no muro da propriedade

Confirma-se uma fratura no muro da propriedade. Tendo em conta a proximidade da árvore ao muro da propriedade, tal poderá dever-se ao desenvolvimento da árvore, nomeadamente do seu sistema radicular (Figura 4), sendo espectável que, caso seja esta a origem da fratura, a situação se agrave, uma vez que o espécime ainda se encontra em fase de crescimento, como já referido.

Após a análise dos dados recolhidos no decorrer do trabalho de campo, salvo melhor opinião, tendo em atenção que a árvore poderá já estar a causar danos no muro da propriedade e ainda que a sua copa invade a Sul a propriedade privada, envolvendo ainda completamente os cabos aéreos, com os riscos que daí advêm, propõe-se o abate da árvore e a sua substituição por espécie mais adequada àquele espaço.

No entanto, em virtude de, salvo melhor opinião, não se verificar risco eminente para pessoas, propõe-se que o seu abate somente ocorra no próximo Outono/Inverno.

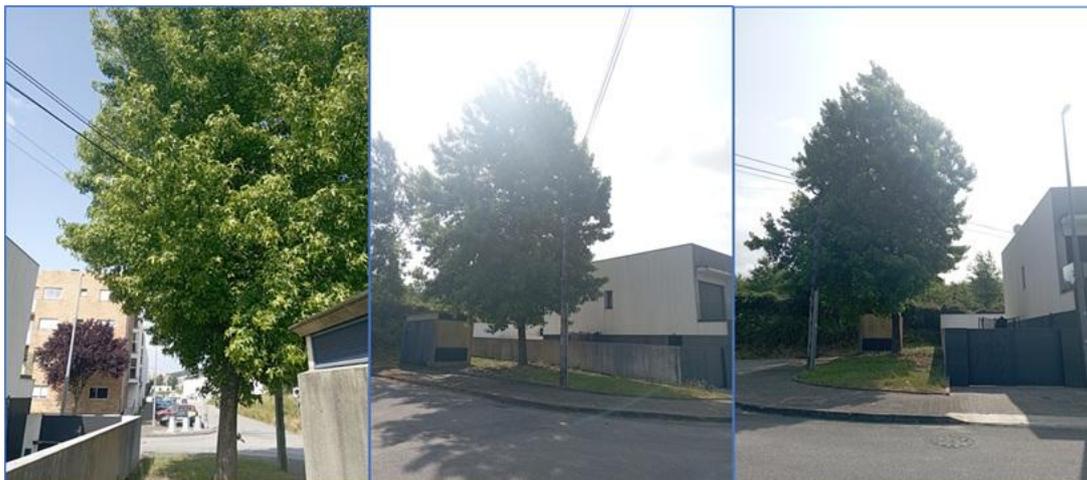
Figura 5 – Aspeto da copa junto aos cabos aéreos e à propriedade privada

Para além deste dano, confirma-se que os cabos aéreos se encontram envolvidos pela copa da árvore, com os riscos que daí advêm e ainda que a copa da árvore invade já a propriedade privada em cerca de 1,5m (Figura 5).

Dado o previsível crescimento da árvore e a dimensão que a copa desta espécie pode atingir, esta situação tenderá a agravar-se no futuro, sendo que uma poda no espécime, na copa voltada a sul que afaste a copa da propriedade privada e liberte os cabos, irá provavelmente desequilibrar totalmente a copa.
