ID da proposta	Processo	Atividade / Procedimento
<b>PR/2026/9006</b>	<b>2647/2024</b>	<b>Reclamação ou exposição</b>
Assunto do Processo		
<b>Exposição - Passeios destruídos por raízes - Travessa do Monte de Baixo - Gualtar</b>		
Unidade Administrativa		
<b>DASM - DJEV [ENTRADAS]</b>		
Propósito		
<b>Expediente Geral \ DASM-DJEV - Despacho</b>		
Órgão/Cargo que resolve		
<b>Vereador - Altino Bernardo Lemos Bessa</b>

<b>Processo</b>	<b>2647/2024</b>
<b>Requerente</b>	<b>Junta de Freguesia</b>
<b>Data</b>	<b>16/03/2026</b>
<b>Local</b>	<b>Travessa do Monte de Baixo – Freguesia de Gualtar</b>
<b>Técnico</b>	<b>Armando Silva</b>
<b>Assunto</b>	<b>Relatório de Avaliação Fitossanitária e de Estabilidade Biomecânica</b>

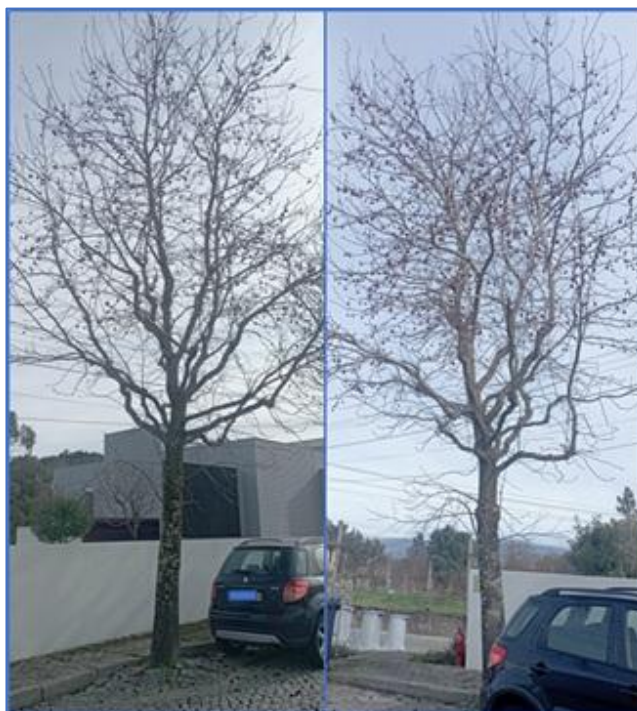
Encontra-se instalado nesta caldeira um liquidâmbar de média/grande dimensão, não se tendo detetado a presença de feridas, nem problemas fitossanitários significativos, aparentando boa estabilidade geral (Figura 3).

Figura 3 – Imagens do enquadramento da árvore instalada no ID01

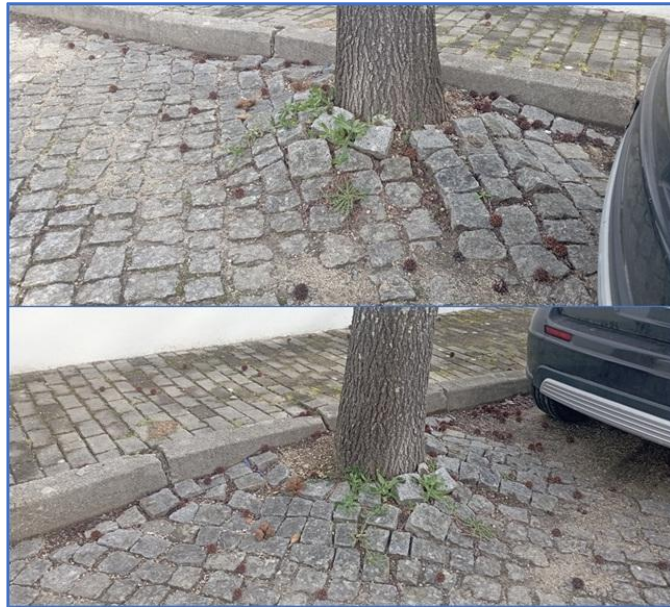
No entanto, as raízes estão já a danificar o pavimento, com consideráveis sinais de ondulação no solo, facto consideravelmente notório no passeio e via rodoviária (Figura 4).

Figura 4 – Imagens de danos provocados pela árvore instalada no ID01

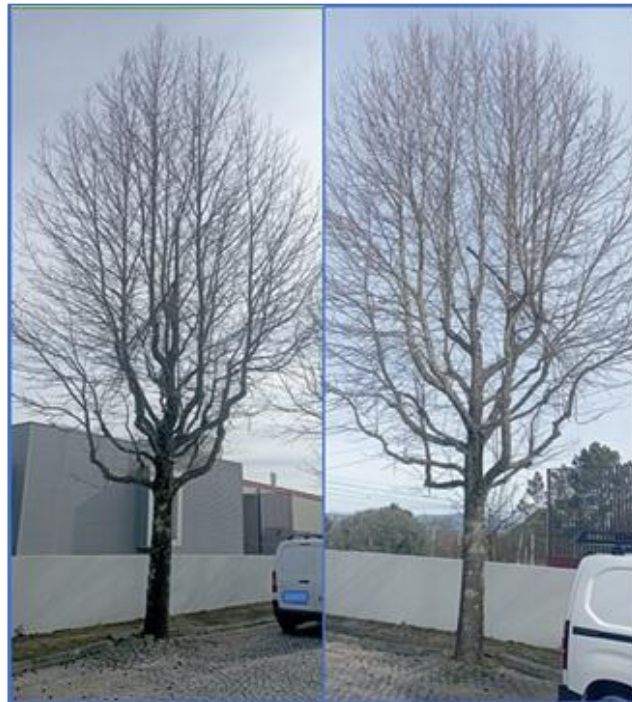
Encontra-se instalado nesta caldeira um liquidâmbar de média/grande dimensão, não se tendo detetado a presença de feridas, nem problemas fitossanitários significativos, aparentando boa estabilidade geral (Figura 5).

Figura 5 – Imagens do enquadramento da árvore instalada no ID02

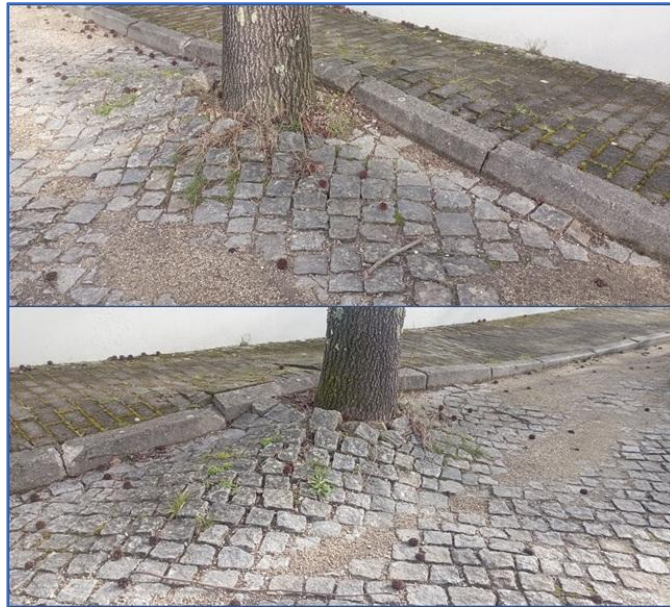
No entanto, as raízes estão já a danificar o pavimento, com consideráveis sinais de ondulação no solo, facto consideravelmente notório no passeio e via rodoviária (Figura 6).

Figura 6 – Imagens de danos provocados pela árvore instalada no ID02

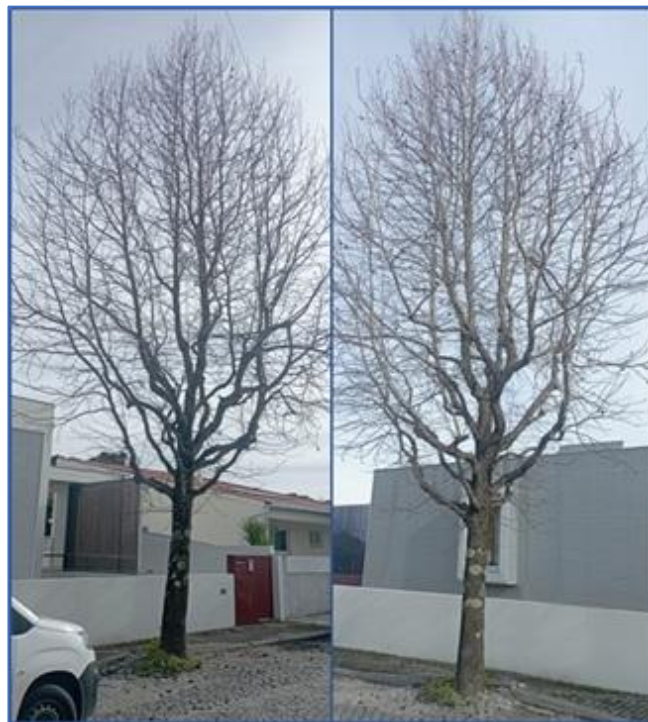
Encontra-se instalado nesta caldeira um liquidâmbar de média/grande dimensão, não se tendo detetado a presença de feridas, nem problemas fitossanitários significativos, aparentando boa estabilidade geral (Figura 7).

Figura 7 – Imagens do enquadramento da árvore instalada no ID03

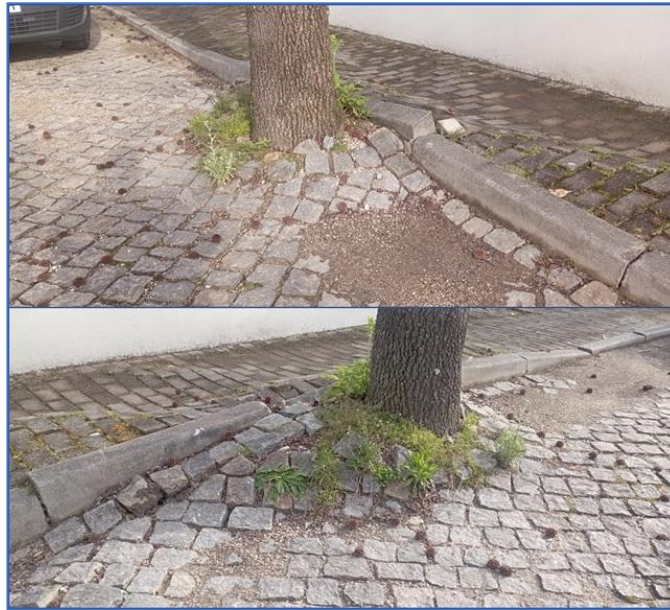
No entanto, as raízes estão já a danificar o pavimento, com consideráveis sinais de ondulação no solo, facto consideravelmente notório no passeio e via rodoviária (Figura 8).

Figura 8 – Imagens de danos provocados pela árvore instalada no ID03

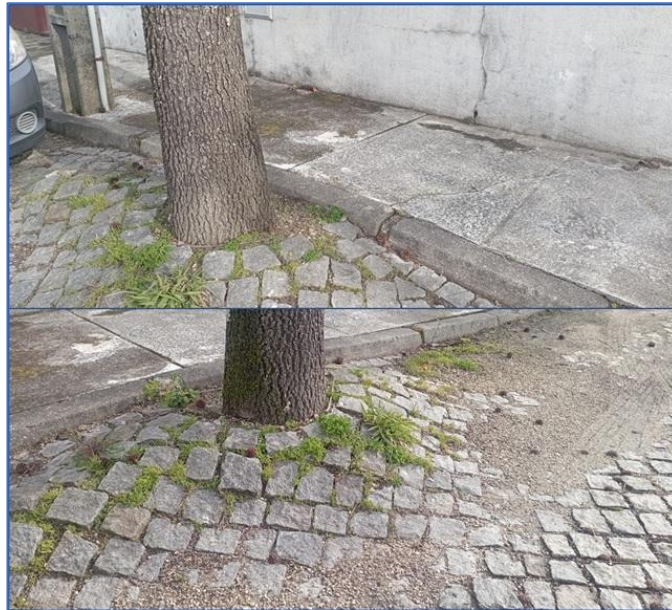
No entanto, as raízes estão já a danificar o pavimento, com consideráveis sinais de ondulação no solo, facto consideravelmente notório no passeio e via rodoviária (Figura 10).

Figura 10 – Imagens de danos provocados pela árvore instalada no ID04

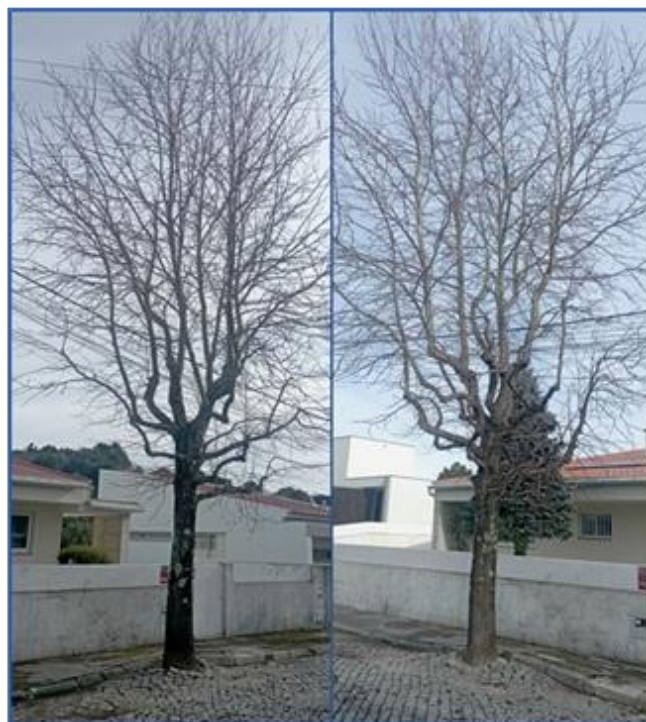
Encontra-se instalado nesta caldeira um liquidâmbar de média/grande dimensão, não se tendo detetado a presença de feridas, nem problemas fitossanitários significativos, aparentando boa estabilidade geral (Figura 11).

Figura 11 – Imagens do enquadramento da árvore instalada no ID05

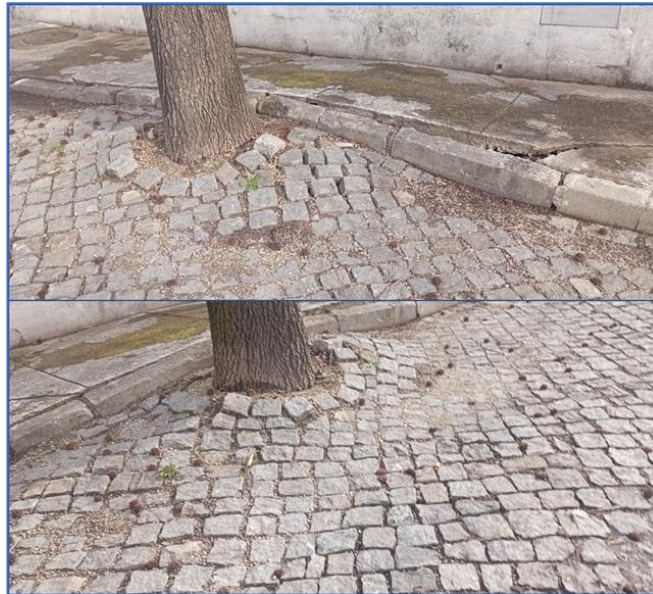
No entanto, as raízes estão já a danificar o pavimento, com consideráveis sinais de ondulação no solo, facto consideravelmente notório no passeio e via rodoviária (Figura 12).

Figura 12 – Imagens de danos provocados pela árvore instalada no ID05

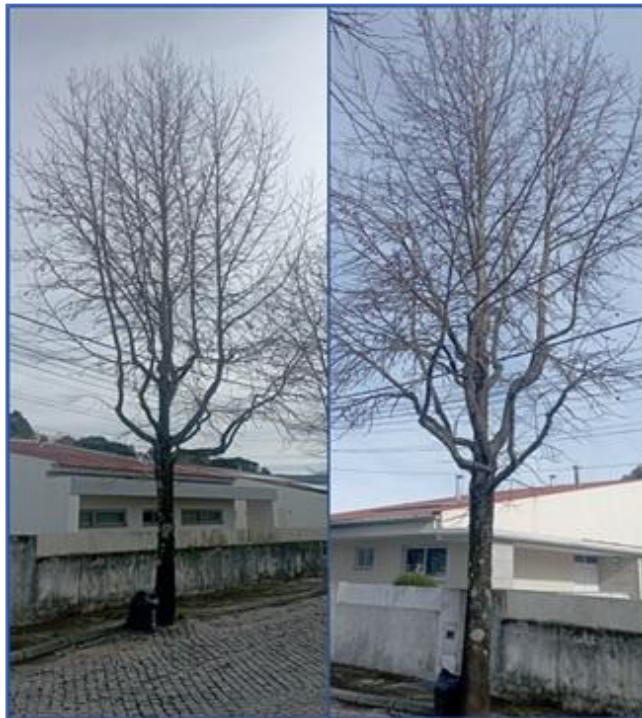
Encontra-se instalado nesta caldeira um liquidâmbar de média/grande dimensão, não se tendo detetado a presença de feridas, nem problemas fitossanitários significativos, aparentando boa estabilidade geral (Figura 13).

Figura 13 – Imagens do enquadramento da árvore instalada no ID06

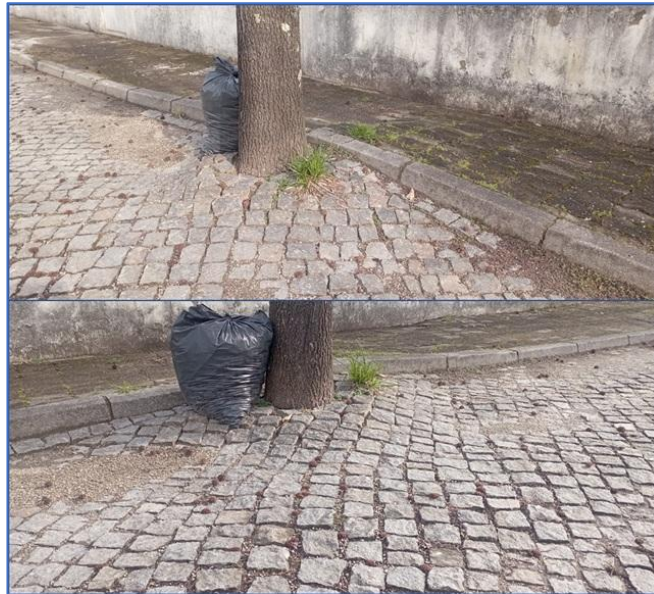
No entanto, as raízes estão já a danificar o pavimento, com consideráveis sinais de ondulação no solo, facto consideravelmente notório no passeio e via rodoviária (Figura 14).

Figura 14 – Imagens de danos provocados pela árvore instalada no ID06

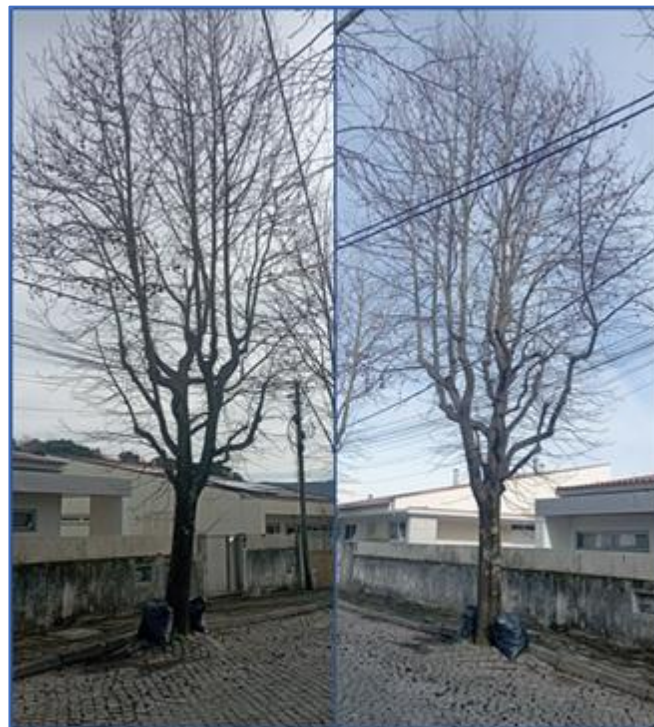
Encontra-se instalado nesta caldeira um liquidâmbar de média/grande dimensão, não se tendo detetado a presença de feridas, nem problemas fitossanitários significativos, aparentando boa estabilidade geral (Figura 15).

Figura 15 – Imagens do enquadramento da árvore instalada no ID07

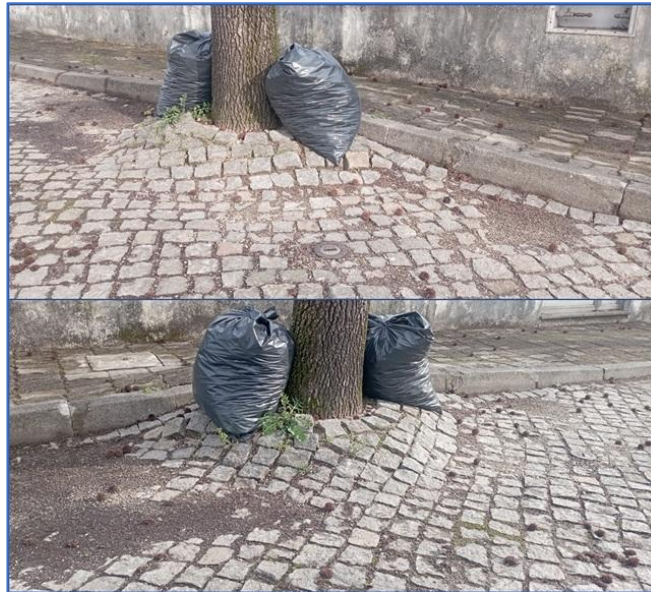
No entanto, as raízes estão já a danificar o pavimento, com consideráveis sinais de ondulação no solo, facto consideravelmente notório no passeio e via rodoviária (Figura 16).

Figura 16 – Imagens de danos provocados pela árvore instalada no ID07

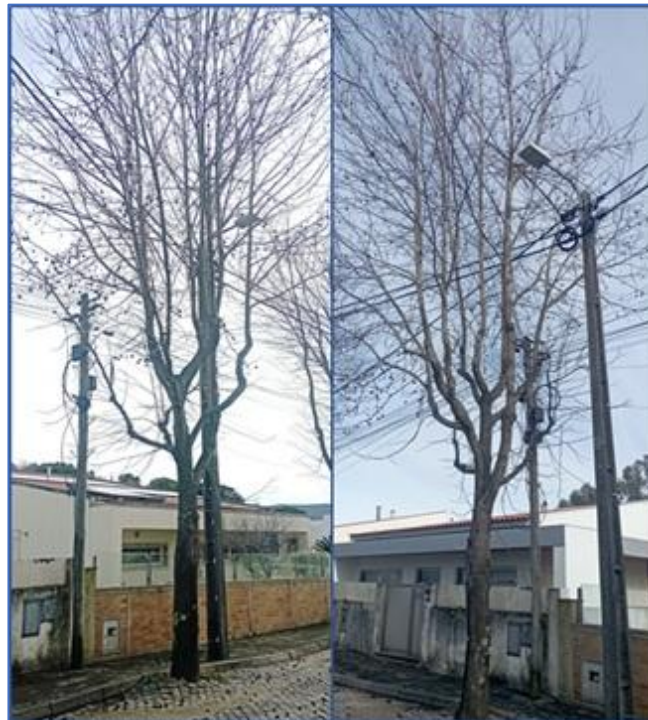
Encontra-se instalado nesta caldeira um liquidâmbar de média/grande dimensão, não se tendo detetado a presença de feridas, nem problemas fitossanitários significativos, aparentando boa estabilidade geral (Figura 17).

Figura 17 – Imagens do enquadramento da árvore instalada no ID08

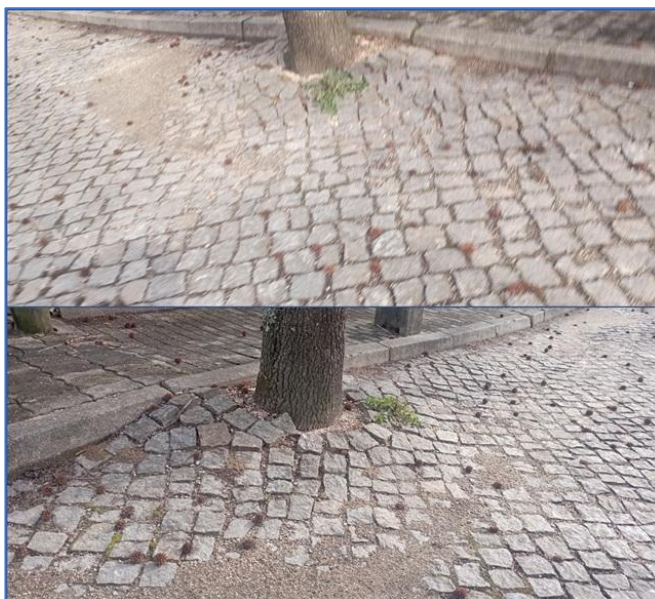
No entanto, as raízes estão já a danificar o pavimento, com consideráveis sinais de ondulação no solo, facto consideravelmente notório no passeio e via rodoviária (Figura 18).

Figura 18 – Imagens de danos provocados pela árvore instalada no ID08

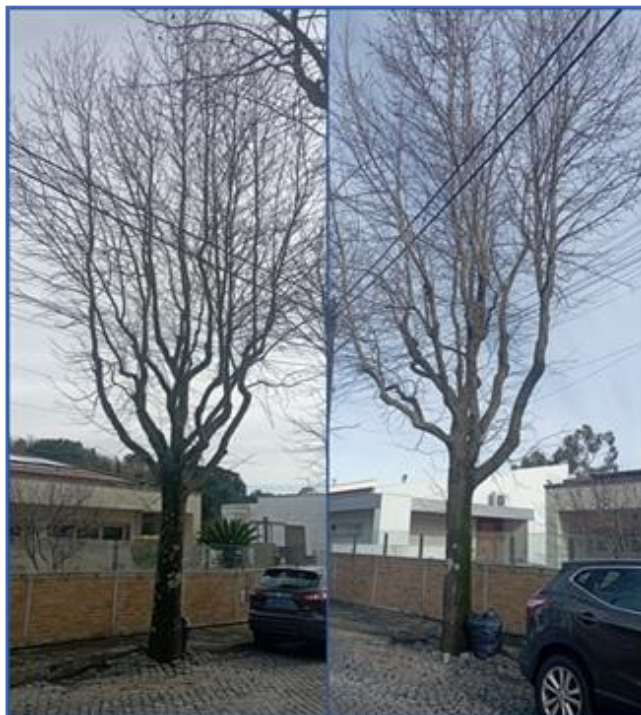
Encontra-se instalado nesta caldeira um liquidâmbar de média/grande dimensão, não se tendo detetado a presença de feridas, nem problemas fitossanitários significativos, aparentando boa estabilidade geral (Figura 19).

Figura 19 – Imagens do enquadramento da árvore instalada no ID09

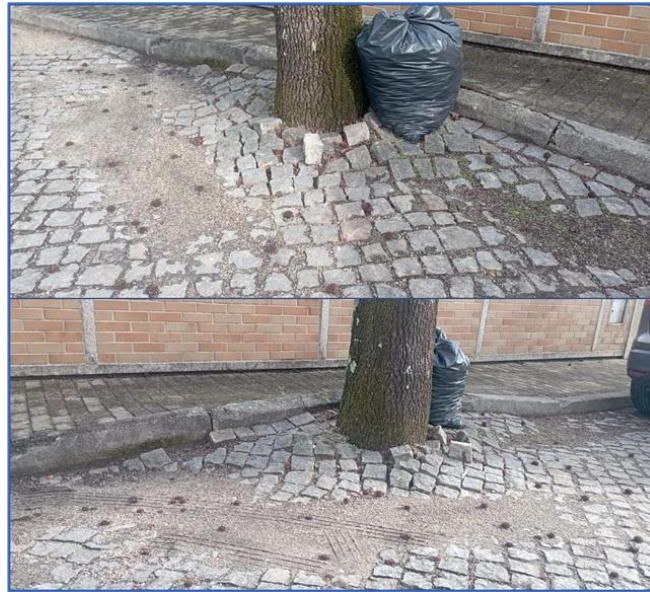
No entanto, as raízes estão já a danificar o pavimento, com consideráveis sinais de ondulação no solo, facto consideravelmente notório no passeio e via rodoviária (Figura 20).

Figura 20 – Imagens de danos provocados pela árvore instalada no ID09

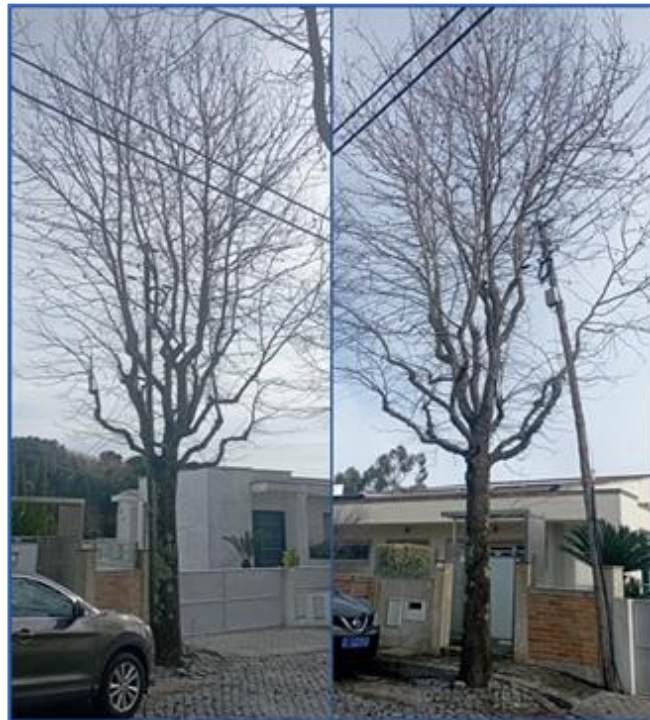
Encontra-se instalado nesta caldeira um liquidâmbar de média/grande dimensão, não se tendo detetado a presença de feridas, nem problemas fitossanitários significativos, aparentando boa estabilidade geral (Figura 21).

Figura 21 – Imagens do enquadramento da árvore instalada no ID10

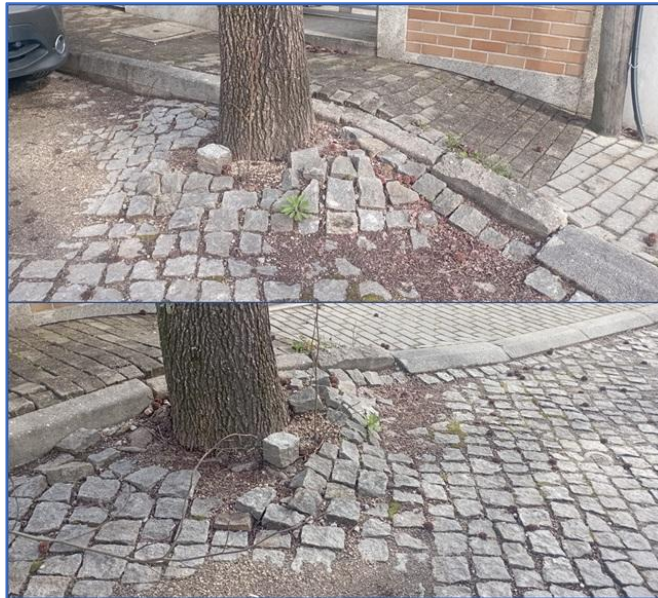
No entanto, as raízes estão já a danificar o pavimento, com consideráveis sinais de ondulação no solo, facto consideravelmente notório no passeio e via rodoviária (Figura 22).

Figura 22 – Imagens de danos provocados pela árvore instalada no ID10

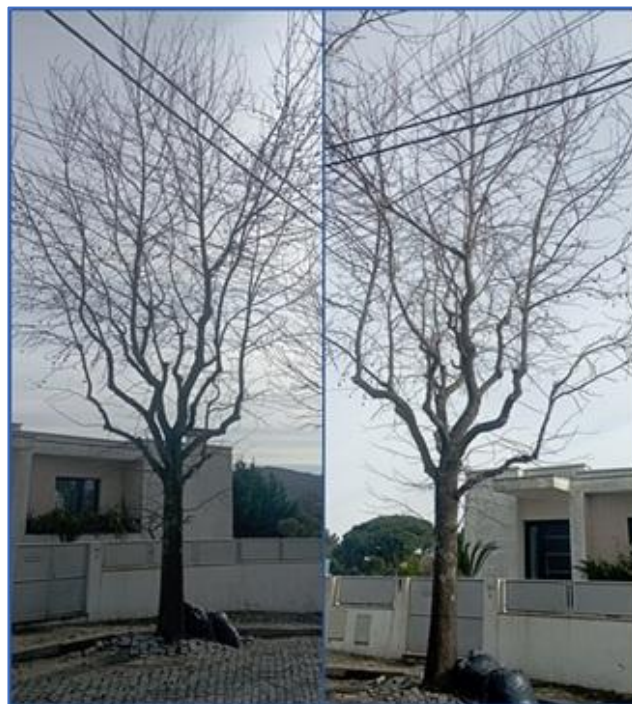
Encontra-se instalado nesta caldeira um liquidâmbar de média/grande dimensão, não se tendo detetado a presença de feridas, nem problemas fitossanitários significativos, aparentando boa estabilidade geral (Figura 23).

Figura 23 – Imagens do enquadramento da árvore instalada no ID11

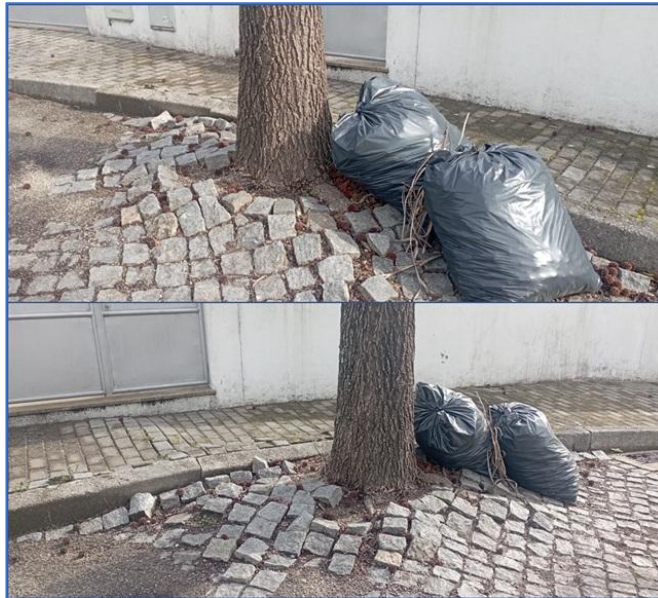
No entanto, as raízes estão já a danificar o pavimento, com consideráveis sinais de ondulação no solo, facto consideravelmente notório no passeio e via rodoviária (Figura 24).

Figura 24 – Imagens de danos provocados pela árvore instalada no ID11

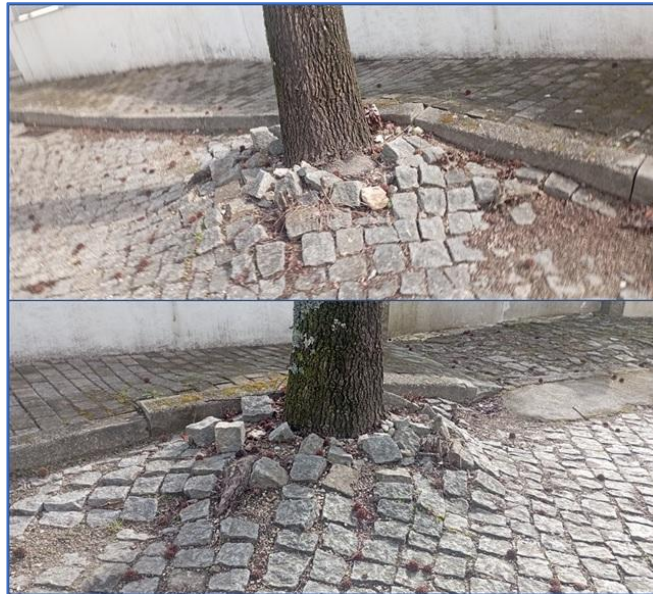
No entanto, as raízes estão já a danificar o pavimento, com consideráveis sinais de ondulação no solo, facto consideravelmente notório no passeio e via rodoviária (Figura 26).

Figura 26 – Imagens de danos provocados pela árvore instalada no ID12

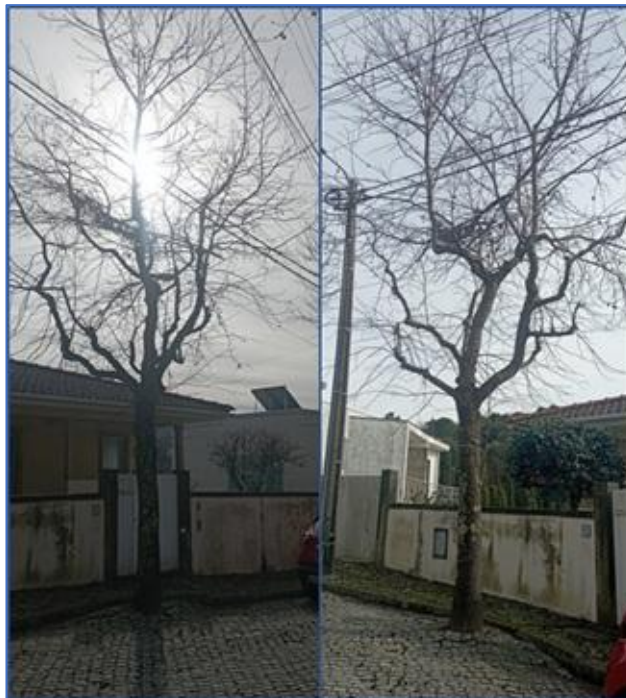
Encontra-se instalado nesta caldeira um liquidâmbar de média/grande dimensão, não se tendo detetado a presença de feridas, nem problemas fitossanitários significativos, aparentando boa estabilidade geral (Figura 27).

Figura 27 – Imagens do enquadramento da árvore instalada no ID13

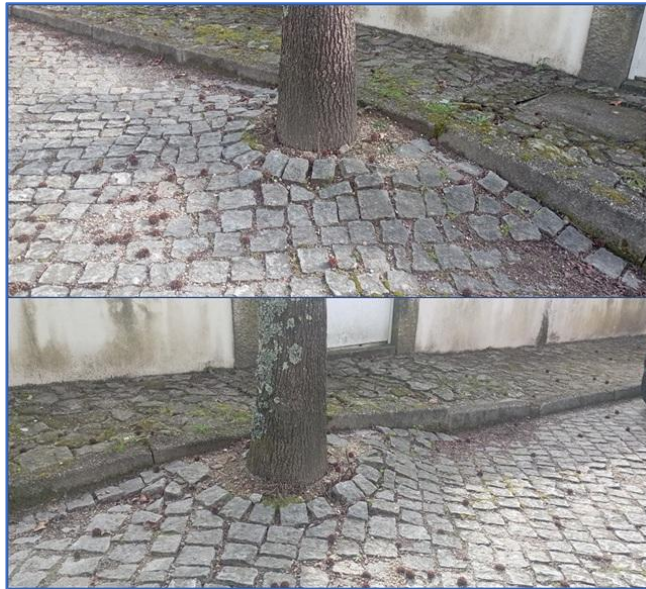
No entanto, as raízes estão já a danificar o pavimento, com consideráveis sinais de ondulação no solo, facto consideravelmente notório no passeio e via rodoviária (Figura 28).

Figura 28 – Imagens de danos provocados pela árvore instalada no ID13

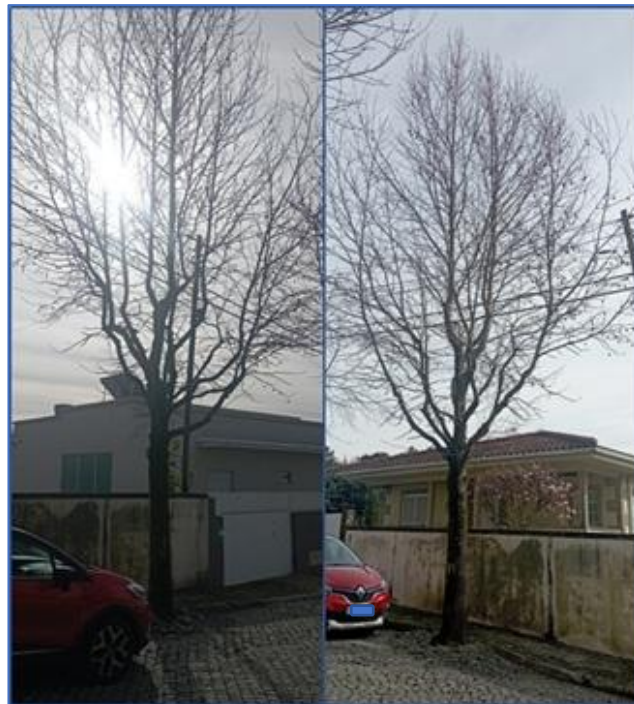
Encontra-se instalado nesta caldeira um liquidâmbar de média/grande dimensão, não se tendo detetado a presença de feridas, nem problemas fitossanitários significativos, aparentando boa estabilidade geral (Figura 29).

Figura 29 – Imagens do enquadramento da árvore instalada no ID14

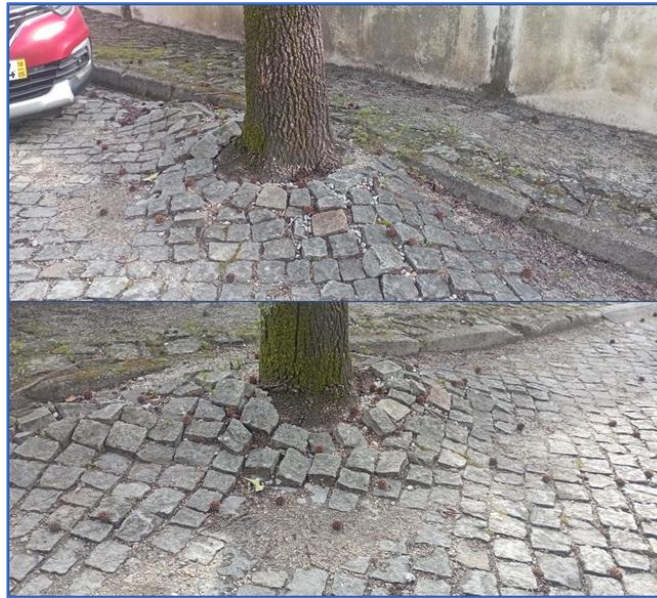
No entanto, as raízes estão já a danificar o pavimento, com consideráveis sinais de ondulação no solo, facto consideravelmente notório no passeio e via rodoviária (Figura 30).

Figura 30 – Imagens de danos provocados pela árvore instalada no ID14

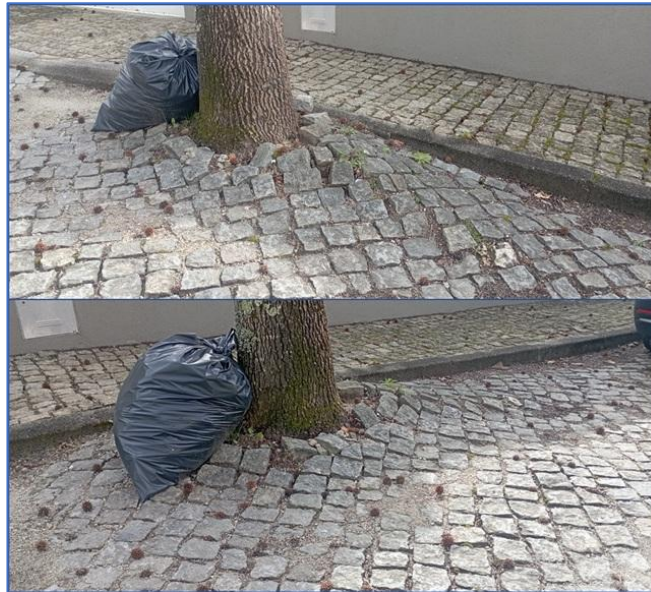
No entanto, as raízes estão já a danificar o pavimento, com consideráveis sinais de ondulação no solo, facto consideravelmente notório no passeio e via rodoviária (Figura 32).

Figura 32 – Imagens de danos provocados pela árvore instalada no ID15

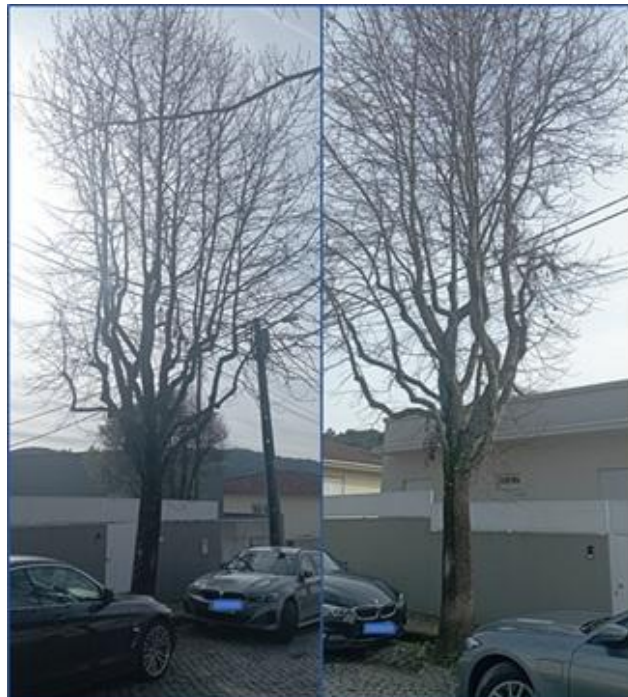
Encontra-se instalado nesta caldeira um liquidâmbar de média/grande dimensão, não se tendo detetado a presença de feridas, nem problemas fitossanitários significativos, aparentando boa estabilidade geral (Figura 33).

Figura 33 – Imagens do enquadramento da árvore instalada no ID16

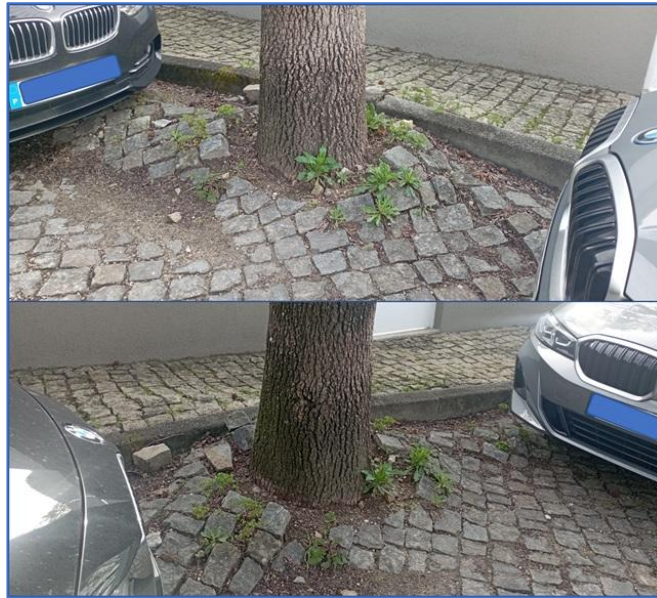
No entanto, as raízes estão já a danificar o pavimento, com consideráveis sinais de ondulação no solo, facto consideravelmente notório no passeio e via rodoviária (Figura 34).

Figura 34 – Imagens de danos provocados pela árvore instalada no ID16

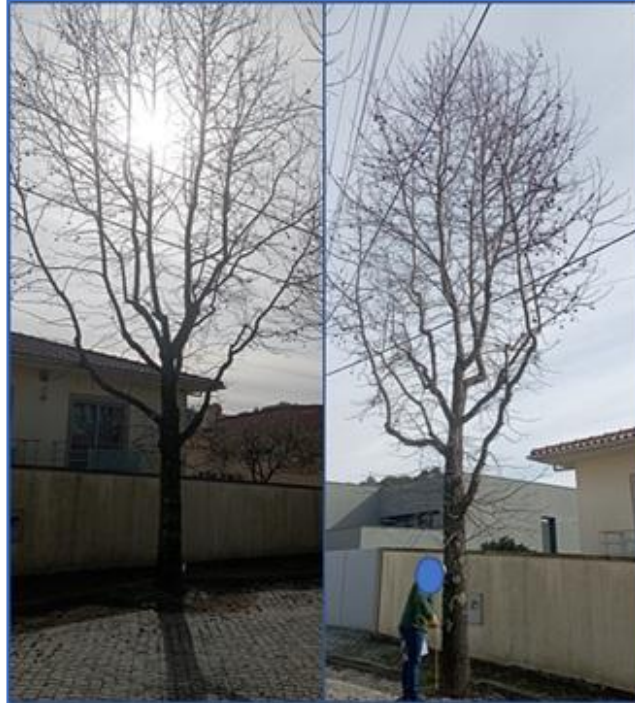
Encontra-se instalado nesta caldeira um liquidâmbar de média/grande dimensão, não se tendo detetado a presença de feridas, nem problemas fitossanitários significativos, aparentando boa estabilidade geral (Figura 37).

Figura 37 – Imagens do enquadramento da árvore instalada no ID19

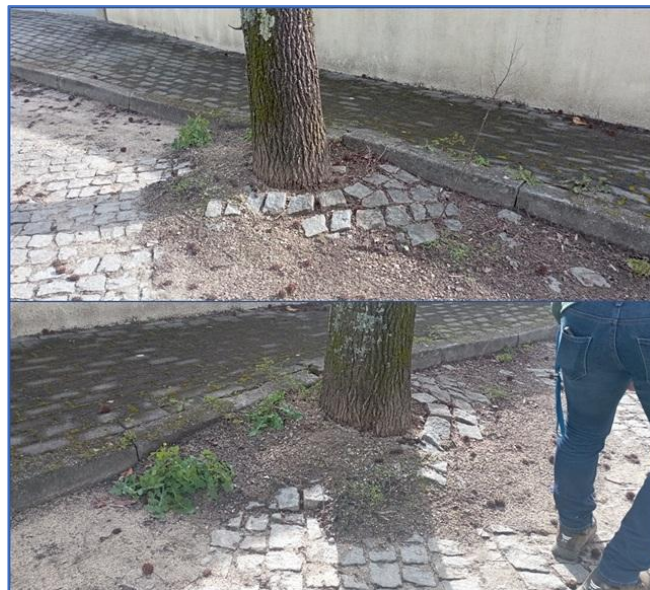
No entanto, as raízes estão já a danificar o pavimento, com consideráveis sinais de ondulação no solo, facto consideravelmente notório no passeio e via rodoviária (Figura 38).

Figura 38 – Imagens de danos provocados pela árvore instalada no ID19

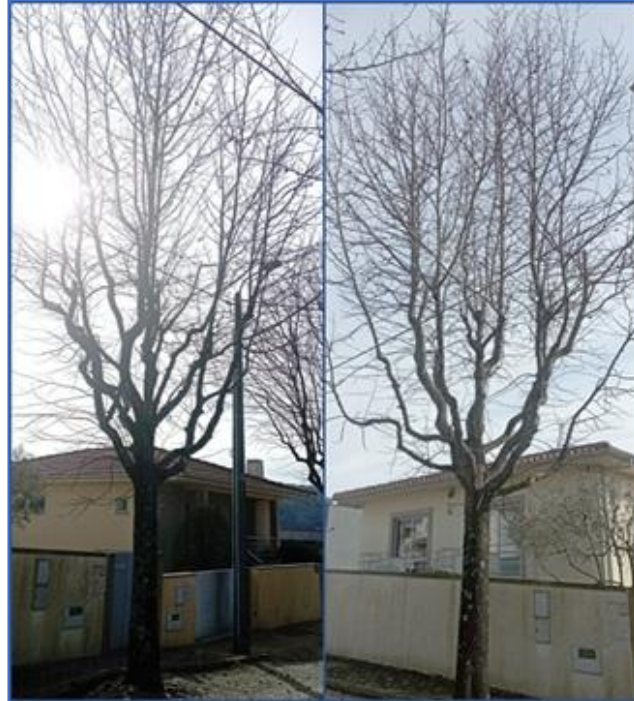
Encontra-se instalado nesta caldeira um liquidâmbar de média/grande dimensão, não se tendo detetado a presença de feridas, nem problemas fitossanitários significativos, aparentando boa estabilidade geral (Figura 39).

Figura 39 – Imagens do enquadramento da árvore instalada no ID20

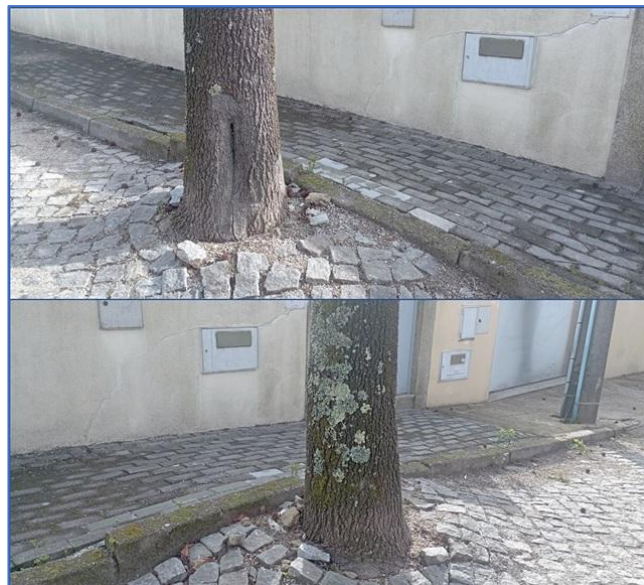
No entanto, as raízes estão já a danificar o pavimento, com consideráveis sinais de ondulação no solo, facto consideravelmente notório no passeio e via rodoviária (Figura 40).

Figura 40 – Imagens de danos provocados pela árvore instalada no ID20

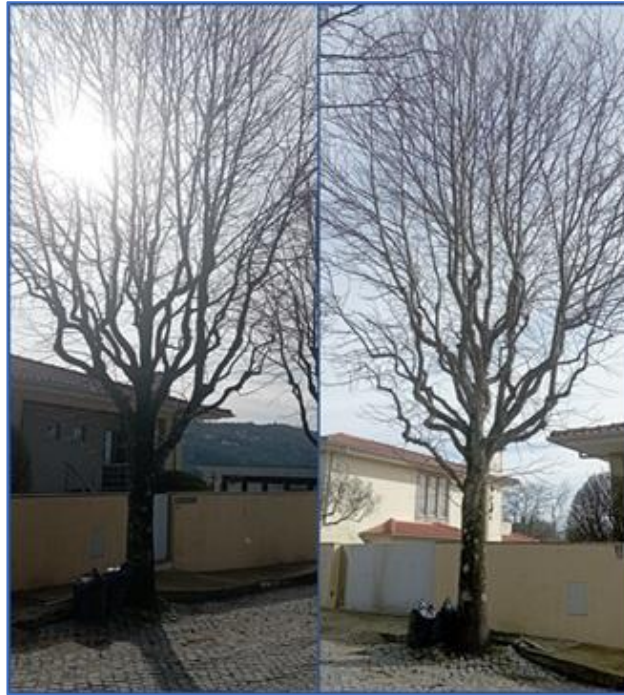
Encontra-se instalado nesta caldeira um liquidâmbar de média/grande dimensão, não se tendo detetado a presença de feridas, nem problemas fitossanitários significativos, aparentando boa estabilidade geral (Figura 41).

Figura 41 – Imagens do enquadramento da árvore instalada no ID21

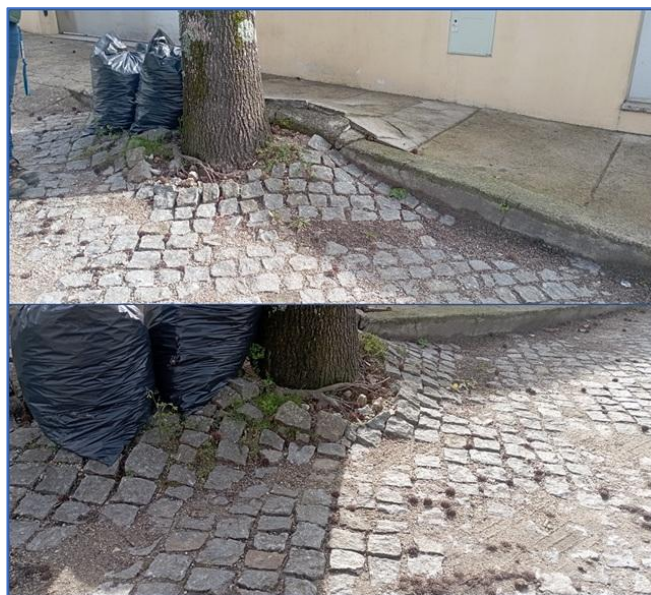
No entanto, as raízes estão já a danificar o pavimento, com consideráveis sinais de ondulação no solo, facto consideravelmente notório no passeio e via rodoviária (Figura 42).

Figura 42 – Imagens de danos provocados pela árvore instalada no ID21

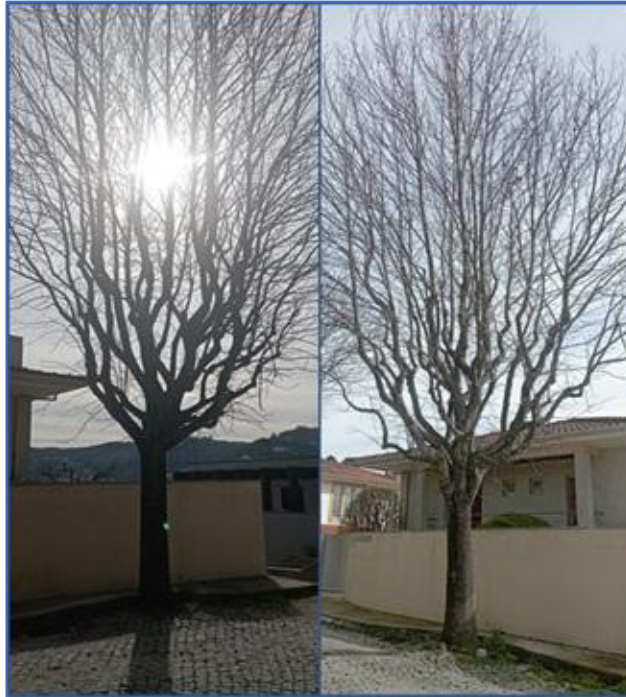
Encontra-se instalado nesta caldeira um liquidâmbar de média/grande dimensão, não se tendo detetado a presença de feridas, nem problemas fitossanitários significativos, aparentando boa estabilidade geral (Figura 43).

Figura 43 – Imagens do enquadramento da árvore instalada no ID22

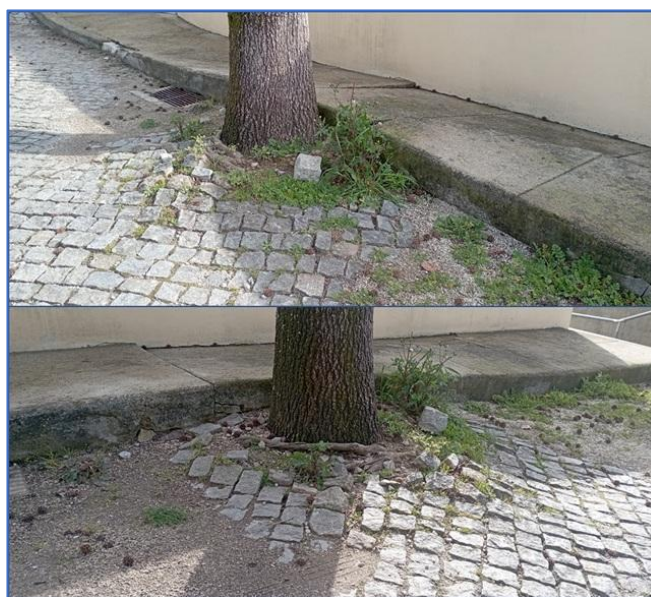
No entanto, as raízes estão já a danificar o pavimento, com consideráveis sinais de ondulação no solo, facto consideravelmente notório no passeio e via rodoviária (Figura 44).

Figura 44 – Imagens de danos provocados pela árvore instalada no ID22

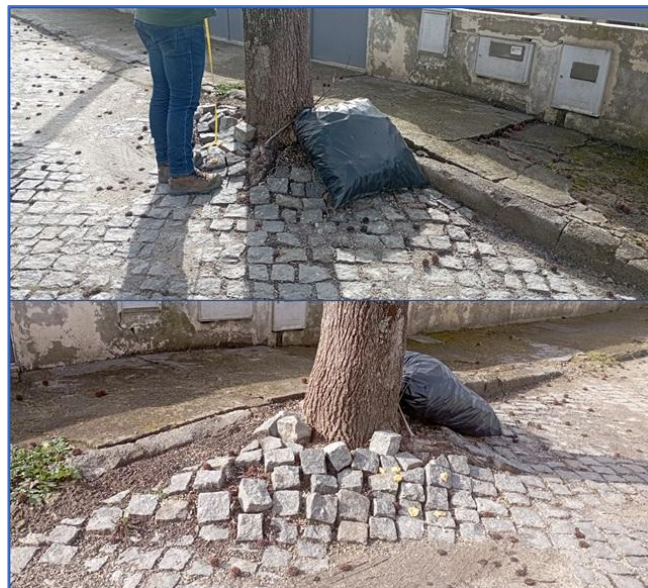
No entanto, as raízes estão já a danificar o pavimento, com consideráveis sinais de ondulação no solo, facto consideravelmente notório no passeio e via rodoviária (Figura 46).

Figura 46 – Imagens de danos provocados pela árvore instalada no ID23

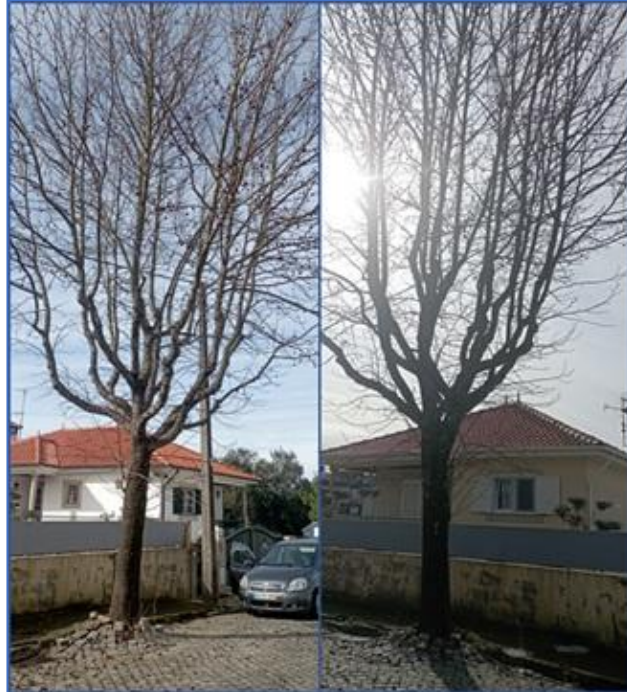
Encontra-se instalado nesta caldeira um liquidâmbar de média/grande dimensão, não se tendo detetado a presença de feridas, nem problemas fitossanitários significativos, aparentando boa estabilidade geral (Figura 47).

Figura 47 – Imagens do enquadramento da árvore instalada no ID24

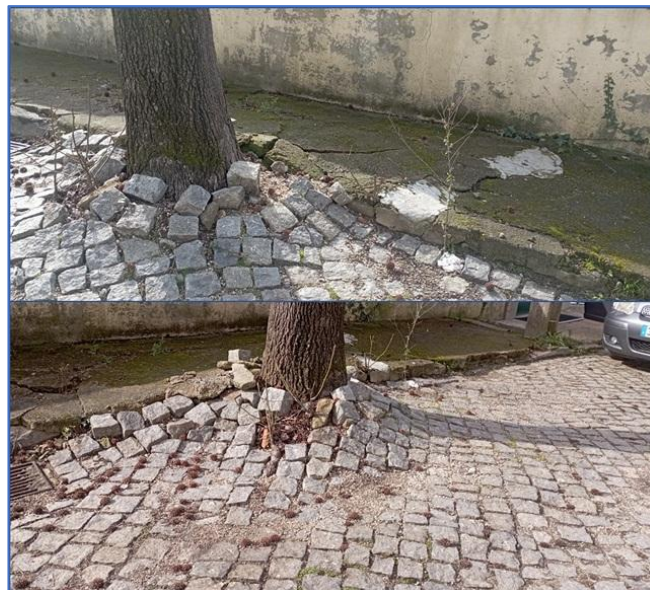
No entanto, as raízes estão já a danificar o pavimento, com consideráveis sinais de ondulação no solo, facto consideravelmente notório no passeio e via rodoviária (Figura 48).

Figura 48 – Imagens de danos provocados pela árvore instalada no ID24

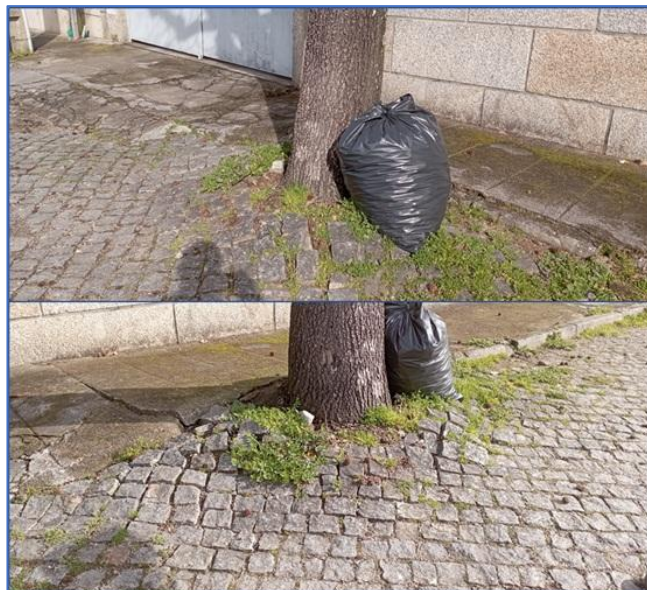
No entanto, as raízes estão já a danificar o pavimento, com consideráveis sinais de ondulação no solo, facto consideravelmente notório no passeio e via rodoviária (Figura 50).

Figura 50 – Imagens de danos provocados pela árvore instalada no ID25

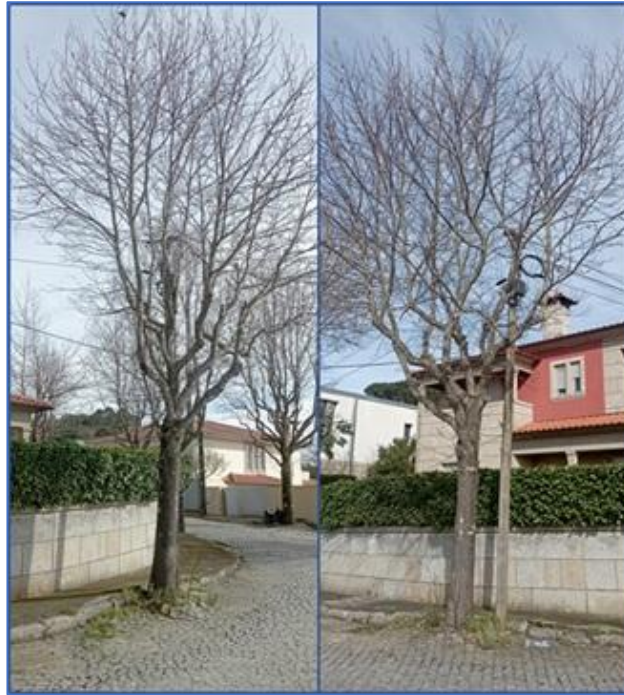
Encontra-se instalado nesta caldeira um liquidâmbar de média/grande dimensão, não se tendo detetado a presença de feridas, nem problemas fitossanitários significativos, aparentando boa estabilidade geral (Figura 51).

Figura 51 – Imagens do enquadramento da árvore instalada no ID26

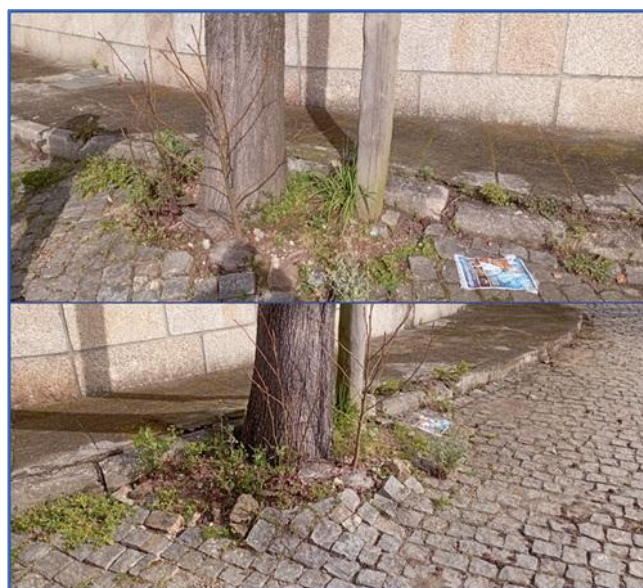
No entanto, as raízes estão já a danificar o pavimento, com consideráveis sinais de ondulação no solo, facto consideravelmente notório no passeio e via rodoviária (Figura 52).

Figura 52 – Imagens de danos provocados pela árvore instalada no ID26

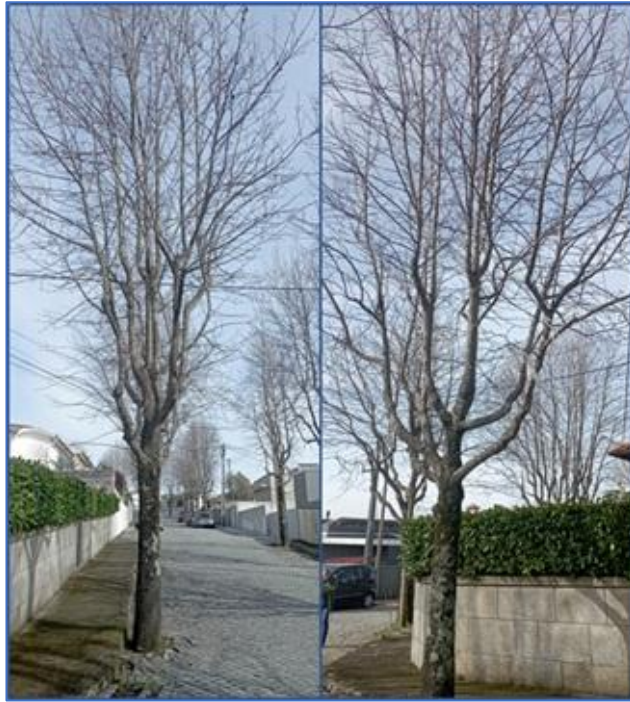
Encontra-se instalado nesta caldeira um liquidâmbar de média/grande dimensão, não se tendo detetado a presença de feridas, nem problemas fitossanitários significativos, aparentando boa estabilidade geral (Figura 53).

Figura 53 – Imagens do enquadramento da árvore instalada no ID27

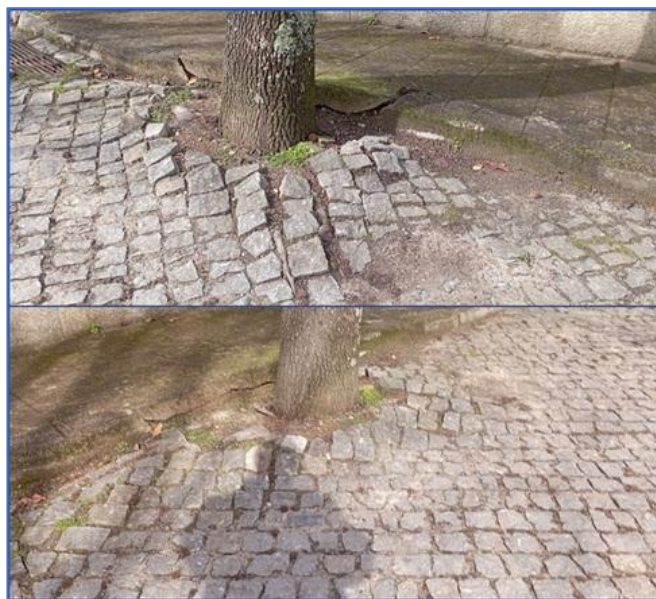
No entanto, as raízes estão já a danificar o pavimento, com consideráveis sinais de ondulação no solo, facto consideravelmente notório no passeio e via rodoviária (Figura 54).

Figura 54 – Imagens de danos provocados pela árvore instalada no ID27

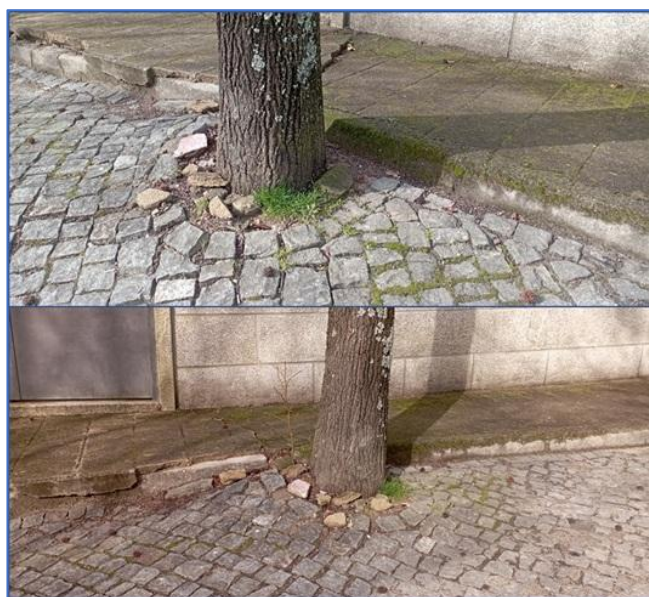
Figura 56 – Imagens de danos provocados pela árvore instalada no ID28

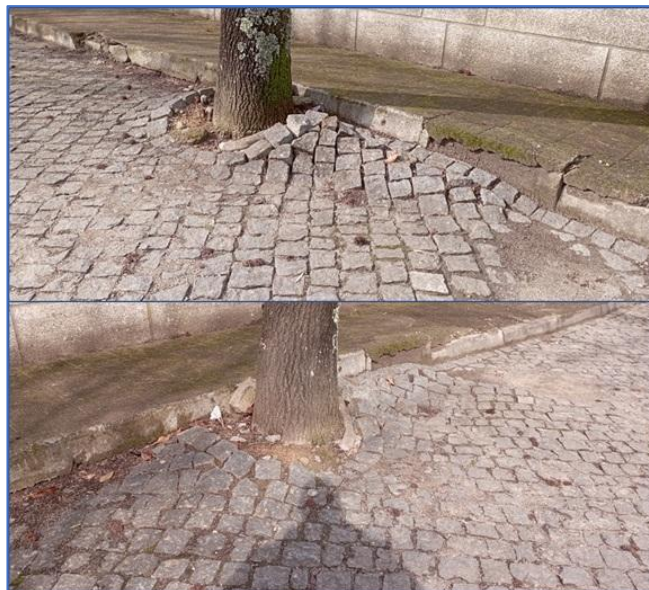
Figura 58 – Imagens de danos provocados pela árvore instalada no ID29
