ID da proposta	Processo	Atividade / Procedimento
<b>PR/2026/9006</b>	<b>2647/2024</b>	<b>Reclamação ou exposição</b>
Assunto do Processo		
<b>Exposição - Passeios destruídos por raízes - Travessa do Monte de Baixo - Gualtar</b>		
Unidade Administrativa		
<b>DASM - DJEV [ENTRADAS]</b>		
Propósito		
<b>Expediente Geral \ DASM-DJEV - Despacho</b>		
Órgão/Cargo que resolve		
<b>Vereador - Altino Bernardo Lemos Bessa</b>

<b>Processo</b>	<b>2647/2024</b>
<b>Requerente</b>	<b>Junta de Freguesia</b>
<b>Data</b>	<b>16/03/2026</b>
<b>Local</b>	<b>Travessa do Monte de Baixo – Freguesia de Gualtar</b>
<b>Técnico</b>	<b>Armando Silva</b>
<b>Assunto</b>	<b>Relatório de Avaliação Fitossanitária e de Estabilidade Biomecânica</b>

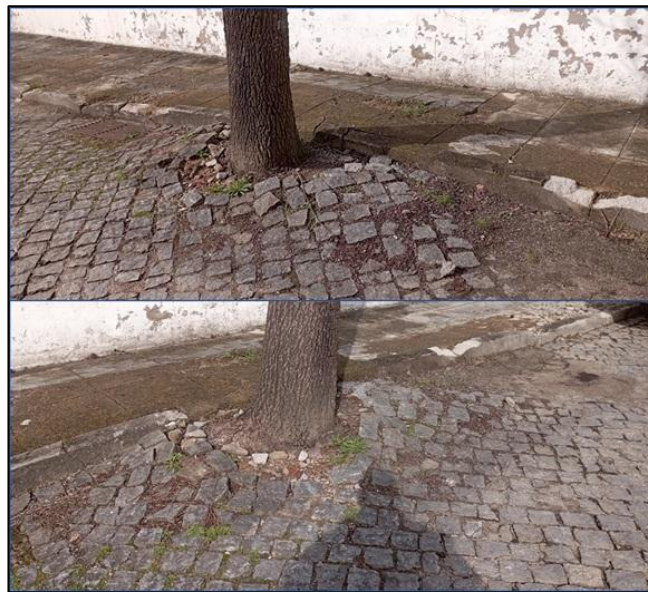
Figura 61 – Imagens de danos provocados pela árvore instalada no ID31

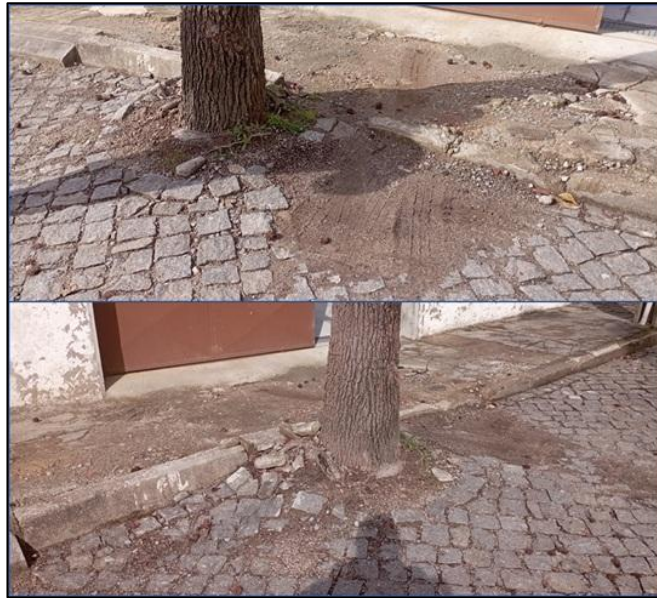
Figura 63 – Imagens de danos provocados pela árvore instalada no ID32

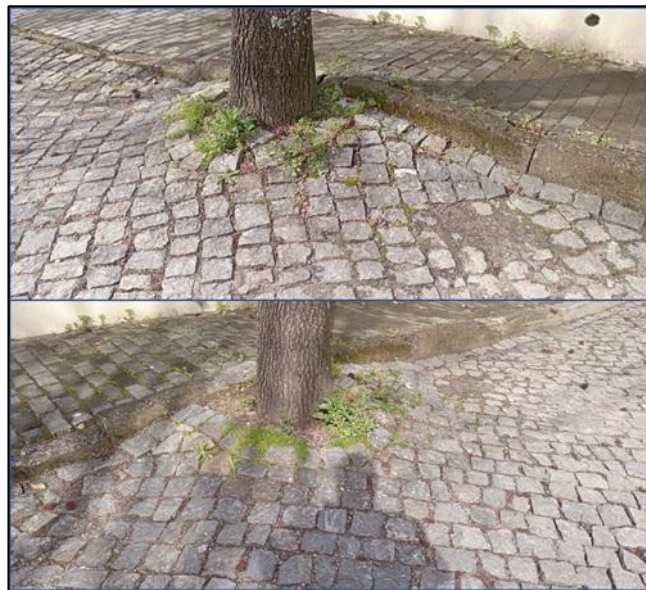
Figura 65 – Imagens de danos provocados pela árvore instalada no ID33

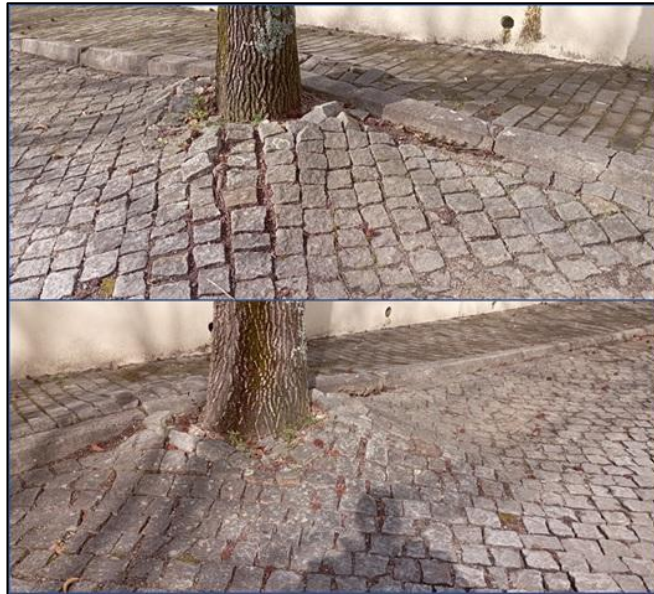
Figura 67 – Imagens de danos provocados pela árvore instalada no ID34

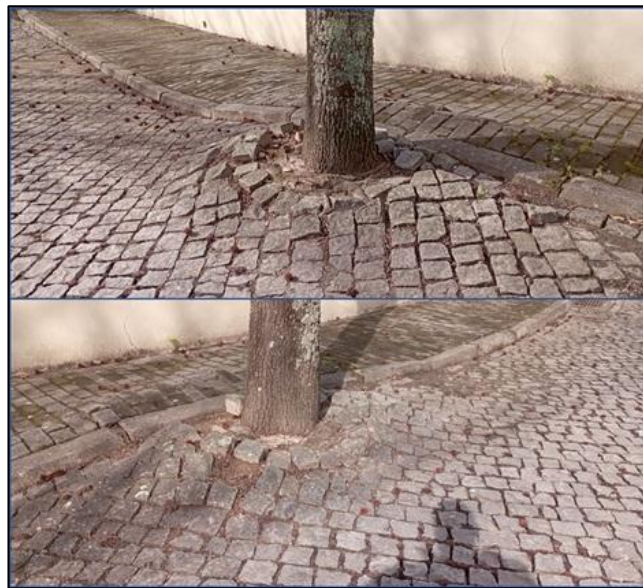
Figura 69 – Imagens de danos provocados pela árvore instalada no ID35

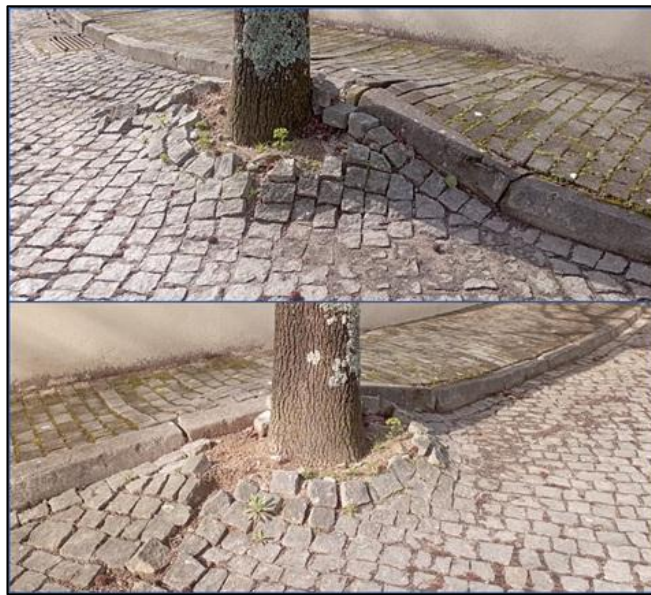
Figura 71 – Imagens de danos provocados pela árvore instalada no ID36

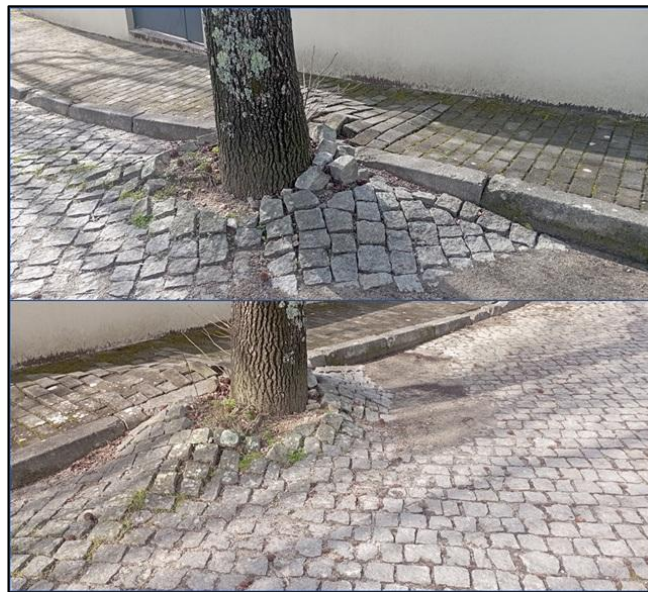
Figura 73 – Imagens de danos provocados pela árvore instalada no ID37

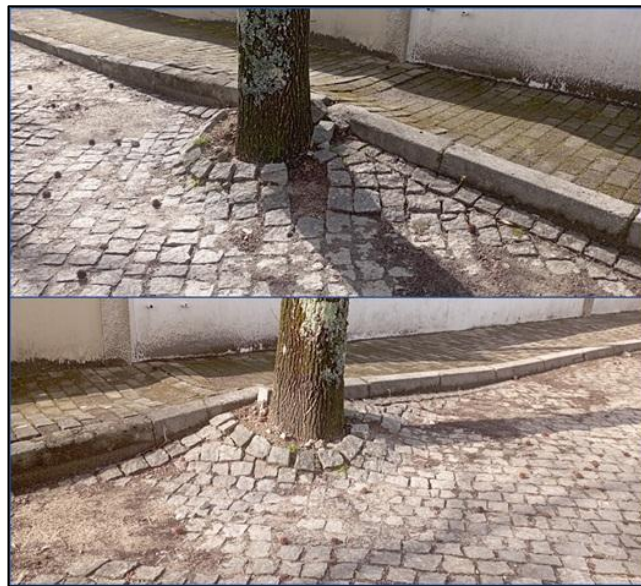
Figura 75 – Imagens de danos provocados pela árvore instalada no ID38

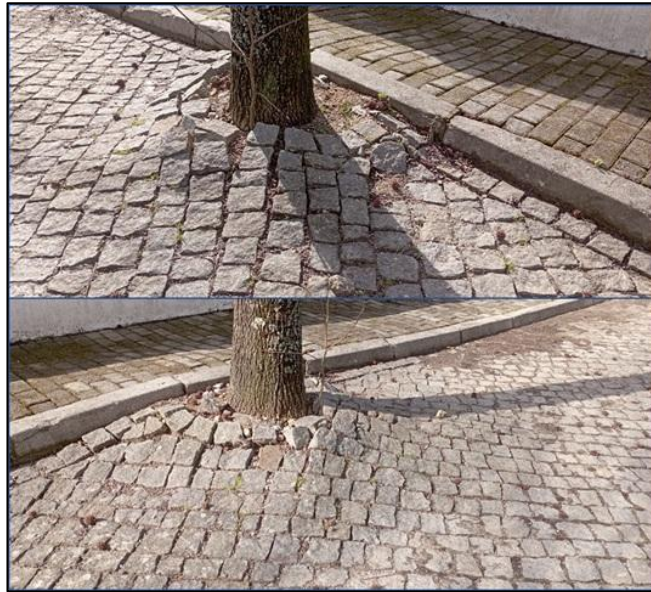
Figura 77 – Imagens de danos provocados pela árvore instalada no ID39

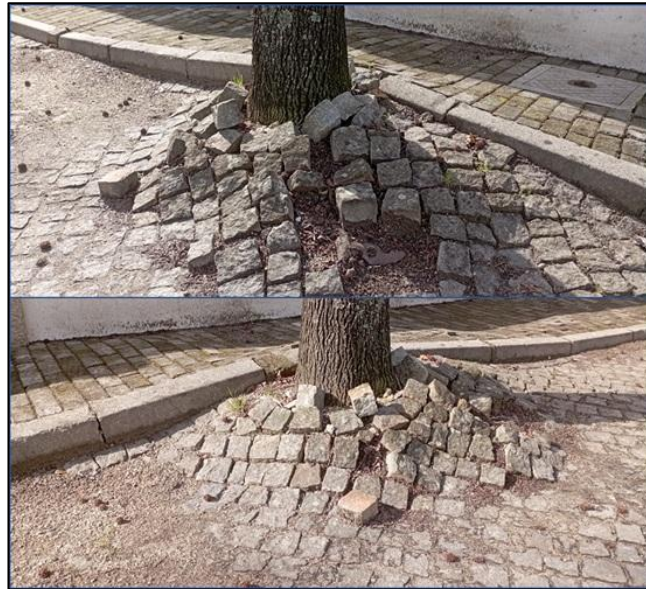
Figura 79 – Imagens de danos provocados pela árvore instalada no ID40
