Processo	23672/2026
Requerente	Município -DVP
Data	21 de maio de 2026
Local	Troço da Praça Cândido Costa Pires, Braga
Técnico	Anabela Oliveira e Armando Silva
Assunto	Relatório de avaliação fitossanitária e de estabilidade biomecânica

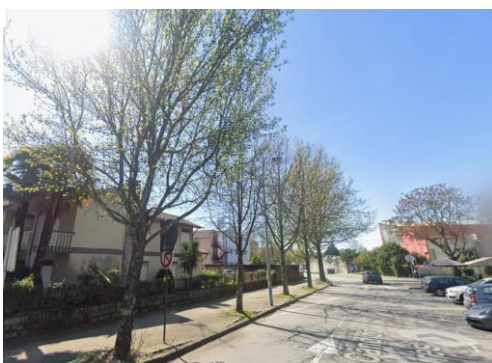
Aquando da visita aos exemplares referenciados observou-se serem 6 (seis) exemplares arbóreos da mesma espécie, Liquidâmbar (*Liquidambar Styraciflua* L.). Importa referir, que estão instalados em caldeiras diminutas ou mesmo ultrapassadas e alinhados ao longo do passeio de razoável dimensão, com pavimento em pavê (Figura 2).

Figura 2 – Fotografia do troço da Praça Cândido Costa Pires, a estudo, Google maps.

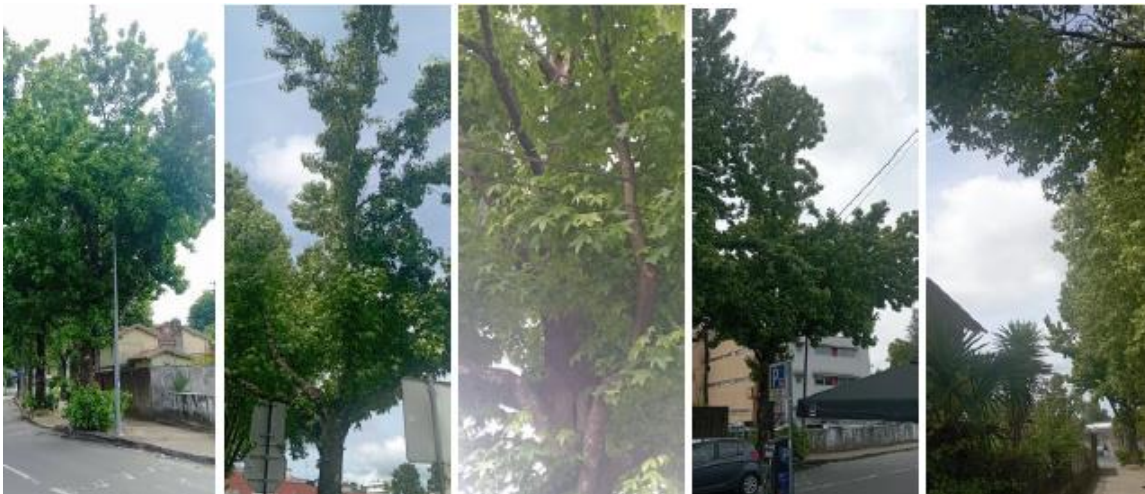
Constatou-se alguns conflitos, com a presença de candeeiros instalados muito próximo de alguns exemplares (iluminaria no interior da copa), cabos aéreos de telecomunicações atravessar a copa, sinalética e caixas técnicas subterrâneas, que condicionam o desenvolvimento destas árvores. O exemplar com ID1, encontra-se com considerável % da copa em propriedade privada e na USF (Unidade de Saúde Familiar), e a diminuição da largura do passeio na sua envolvência (Figura 3).

Figura 3 - Fotografias dos diversos condicionalismos presentes neste troço da Prç. Cândido Costa Pires, em Braga.

Propõe-se que o novo exemplar, com ID1 não seja plantado exatamente no mesmo sítio pelos constrangimentos do local (caixa técnica subterrânea, candeeiro, cabos aéreos de telecomunicações e a diminuição da largura do passeio).

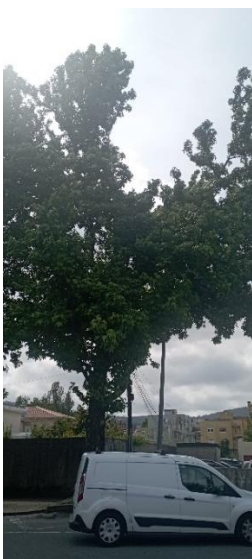
Figura 4 - Fotografia do Liquidâmbar (*Liquidambar styraciflua* L.) com ID1.

Trata-se de um Liquidâmbar (*Liquidambar styraciflua* L.) com ID1, adulto, de grande porte, de folha caduca, copa desequilibrada, descaracterizada e vitalidade moderada (Figura 4). De seguida apresentam-se os dados dendrométricos deste exemplar arbóreo:

Sendo um local de grande frequência de utilização e de circulação, por toda a comunidade, propõe-se o abate deste exemplar de Liquidâmbar (*Liquidambar styraciflua* L.), com ID1.

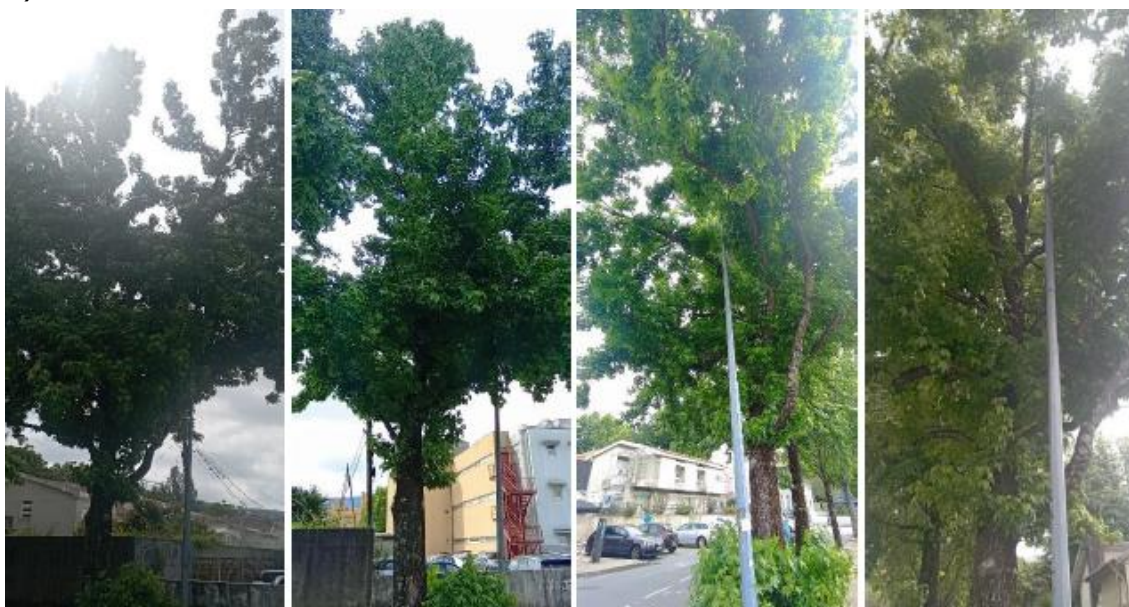
Esta árvore apresenta a copa descompensada e densa, formada por pernadas codominantes inseridas na mesma seção do tronco (à mesma altura do tronco) muito compridas e com carga excessiva (peso), havendo por isso risco de fratura (Figura 5).

Figura 5 – Fotografias da copa do Liquidâmbar (*Liquidambar styraciflua* L.) com ID1.

Também deve-se referir que as copas assimétricas, representam a carga desequilibrada, que atua sobre a árvore, quer no tronco, quer no colo/raiz.

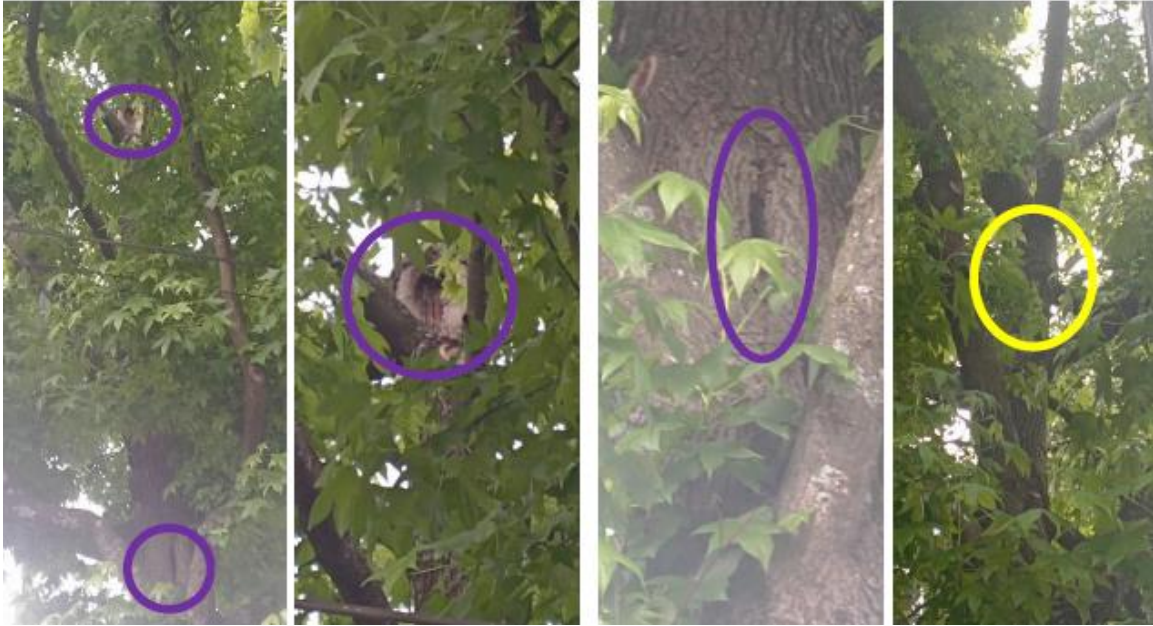
Observam-se lesões na copa, resultantes da fratura de ramos, que conduziram à formação de cavidades com podridão dos tecidos internos expostos. Estas, estão alinhadas verticalmente na mesma parte do tronco, refletindo a existência de fragilidade estrutural nesta zona, com afetação na inserção das pernadas que se encontram nas imediações. Também deve-se associar o peso (carga) destas

pernadas, que contribui para a diminuição da sua resistência mecânica, e para o risco de fratura. Verificamos a presença de rachadura horizontal numa pernada na base de ramos o que indica risco iminente de fratura destes (Figura 6).

Figura 6 - Fotografias de alguns "defeitos" presentes na copa do Liquidâmbar (*Liquidambar styraciflua* L.) com ID1.

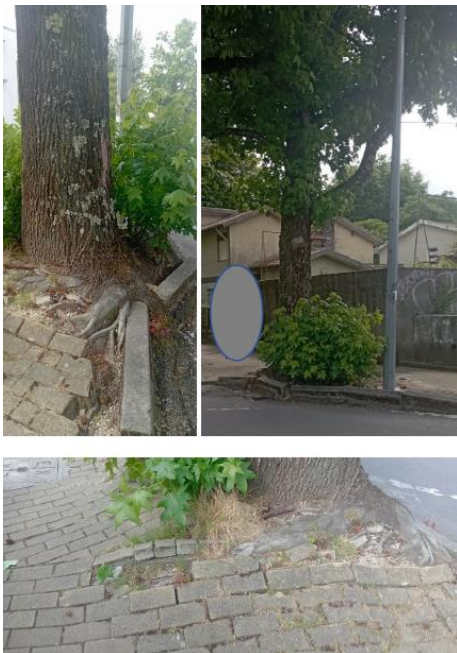
O solo da zona de influência do sistema radicular deste Liquidâmbar encontra-se muito compacto e impermeabilizado, o que tem implicações ao nível da asfixia radicular. A Zona Crítica Radicular (ZCR) corresponde à área em torno do tronco, onde se localizam as raízes que ao nível biológico, são essenciais para a estabilidade mecânica (raízes de ancoragem e de sustentação) e ao nível do estado fitossanitário da árvore. Na envolvente desta árvore o pavimento é de pavé e alcatrão.

Deve-se salientar a presença de raízes lenhosas superficiais, circundando parte do colo e ao longo do lancil. Observa-se o desenvolvimento de rebentos "ladrões" nas raízes lenhosas superficiais (Figura 7).

Figura 7 - Fotografias da ZCR do Liquidâmbar (*Liquidambar styraciflua* L.) com ID1.

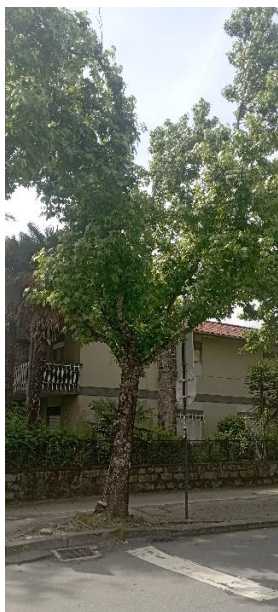
Figura 8 - Fotografia do Liquidâmbar (*Liquidambar styraciflua* L.) com ID6.

O Liquidâmbar (*Liquidambar styraciflua* L.) com ID6, é adulto, de médio porte, copa desequilibrada, descaracterizada e com vitalidade moderada (Figura 8). De seguida apresentam-se os dados dendrométricos deste exemplar arbóreo:

Este Liquidâmbar (*Liquidambar styraciflua* L.) com ID6, expõe fragilidades que comprometem a sua solidez estrutural, apresentando risco de queda e/ou fratura. Pelo, que de forma a mitigar este risco, recomenda-se o abate, visto ser um local de grande frequência de utilização e de circulação, por toda a comunidade.

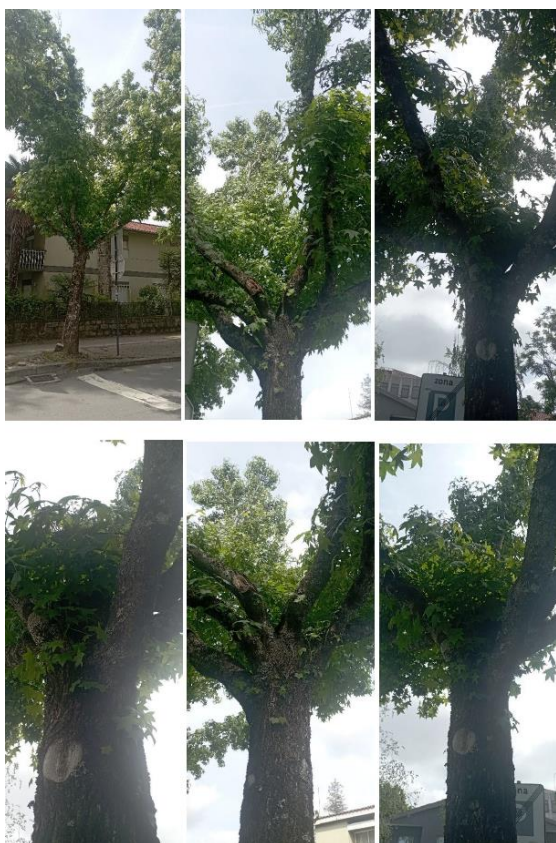
O Liquidâmbar (*Liquidambar styraciflua* L.) com ID6, perdeu o seu ápice, o que influencia a sua forma natural, ramificando-se de forma irregular (Figura 9). Como resultado formou-se uma lesão com dimensões consideráveis na base da copa nas imediações das outras pernas, com muita rebentação epicormica.

A copa é formada por várias pernas codominantes inseridas na mesma seção do tronco (à mesma altura deste), algumas são extensas e com carga excessiva (peso) na extremidade. Acresce que nesta seção que é a zona de sustentação da copa também se observa alteração da casca e fissuras.

Figura 9 - Fotografias da copa do Liquidâmbar (*Liquidambar styraciflua* L.) com ID1.

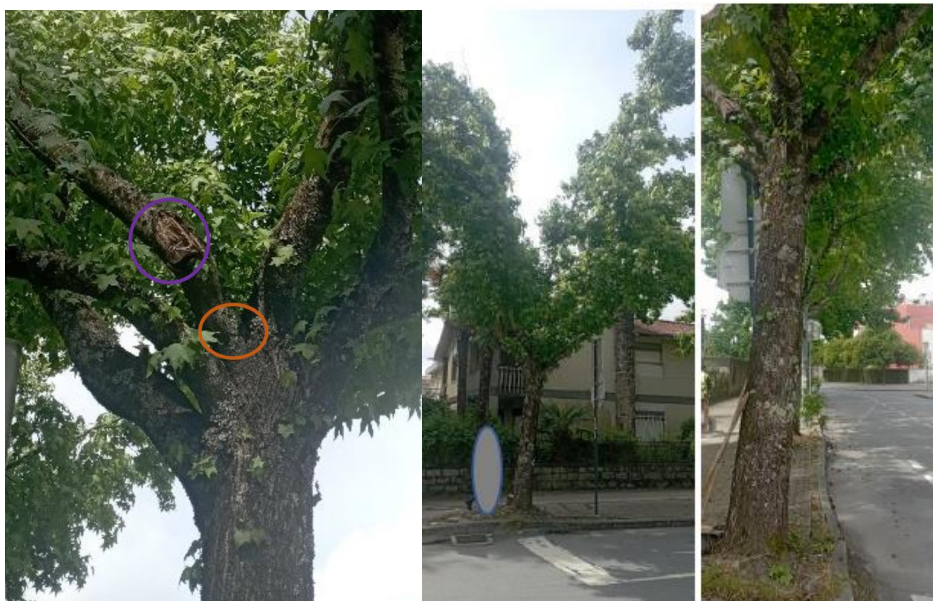
Recentemente, fraturou numa destas pernas um ramo, no qual se formou uma lesão, que expõe os tecidos internos. Abaixo desta, observa-se uma rachadura horizontal, que favorece a fratura desta perna. A rachadura é um sinal de falha iminente (Figura 10).

Figura 10 - Fotografias de alguns "defeitos" presentes no Liquidâmbar (*Liquidambar styraciflua* L.) com ID6.

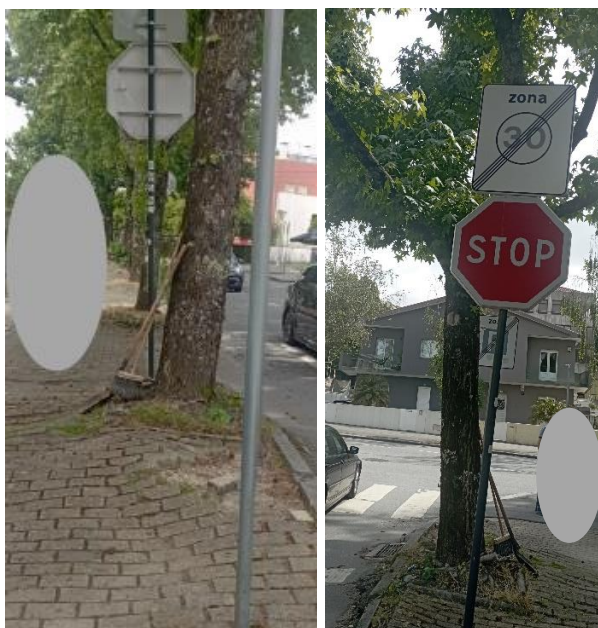
Figura 11 - Fotografias da ZCR do Liquidâmbar (*Liquidambar styraciflua* L.) com ID6.

Esta árvore expõe inclinação do eixo principal no sentido da estrada, associado à prevalência da copa (carga) no mesmo sentido e ao movimento do prato radicular (na seção sujeita a esforços de tração), tudo isto, favorece a sua queda e/ou fratura.

O solo da zona de influência do sistema radicular deste Liquidâmbar encontra-se muito compacto e impermeabilizado, o que têm implicações ao nível da asfixia radicular. Também se observa a presença de raízes lenhosas superficiais, circundando parte do colo (estranguladoras) e ao longo do lancil (no passeio e na estrada) (Figura 11).
