**Processo:** 32768/2025**Local:** Quinta de São JoséCoordenadas geográficas: **41°35'13.4"N 8°25'26.5"W****Informação:** de 20/10/2025**Assunto:** DJEV – Informação técnica**Técnico:** Zita Margarida da Silva Saraiva

### Caracterização

Por solicitação da Junta de Freguesia de Palmeira onde referem “analisem as árvores da Urbanização Quinta de S. José. Foi observado que muitas delas apresentam estar enfraquecidas, com alguns ramos e galhos a partir com facilidade, mesmo na ausência de vento ou intempéries” deslocamo-nos à urbanização da Quinta de São José com o intuito de proceder à avaliação fitossanitária e biomecânica dos exemplares presentes. Esta urbanização é frequentada principalmente pelos moradores.

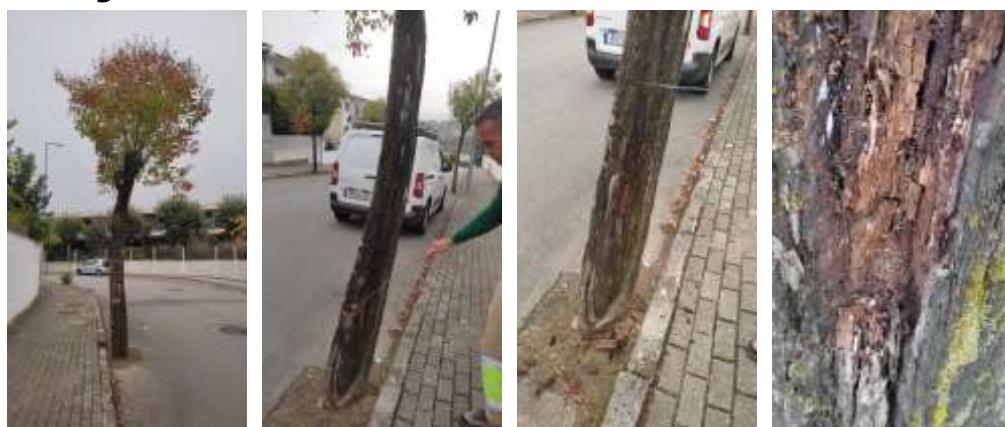
Figura 3 – imagem do exemplar ID1 na Rua Prof. Mota Leite

Como observamos este exemplar apresenta ferida desde o colo até á base das pernadas ocupando cerca de 50% do perímetro do exemplar, verificamos a presença de lenho degradado.

Tendo em consideração a conjugação de todos os fatores expostos, aconselhamos a **remoção dos exemplares secos** o **Abate dos exemplares relatados** e a sua **substituição** por outra espécie de copa média-estreita como por exemplo: *Pyrus caleriana 'Chanticleer'*, *Acer platanoides*, *Lagerstroemia indica*.

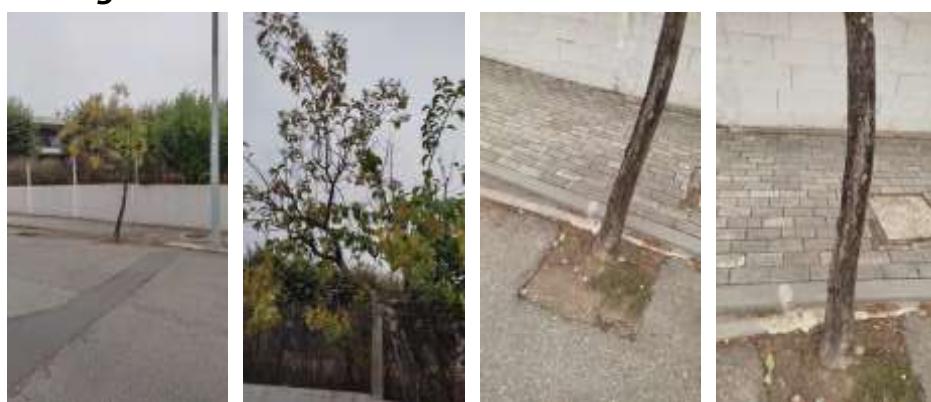
Figura 4 – imagem do exemplar ID2 na Rua Prof. Mota Leite

Observamos pouca vitalidade neste exemplar, presença de muitos raminhos secos na copa, Dieback, Fissura no tronco e colo.

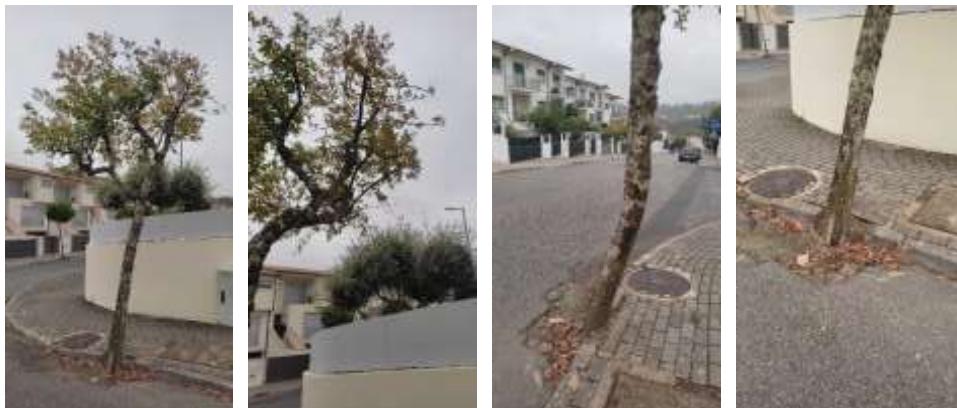
Figura 5 – imagem do exemplar ID3 na Rua Prof. Mota Leite

Este exemplar está inclinado para o passeio e muro, demonstra fraca vitalidade com a presença de vários ramos e raminhos secos, no colo observa-se uma ferida.

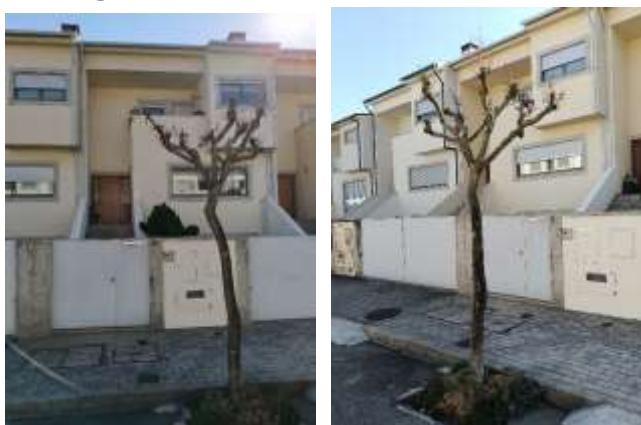
Figura 7 – imagem do exemplar ID1 na Rua Sophia de Mello Breyner

Este exemplar está seco.

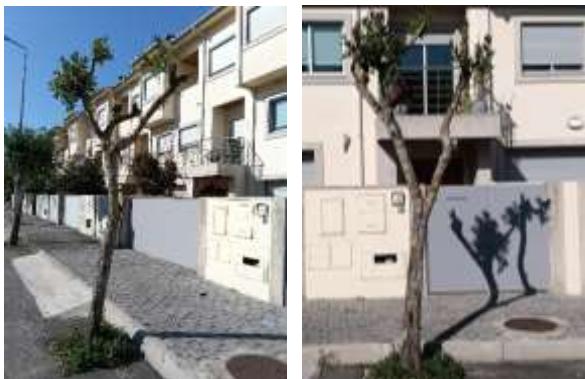
Figura 8 – imagem do exemplar ID2 na Rua Sophia de Mello Breyner

Este exemplar apresenta baixa vitalidade com presença de ramos secos e a secar, apresenta ferida no colo.

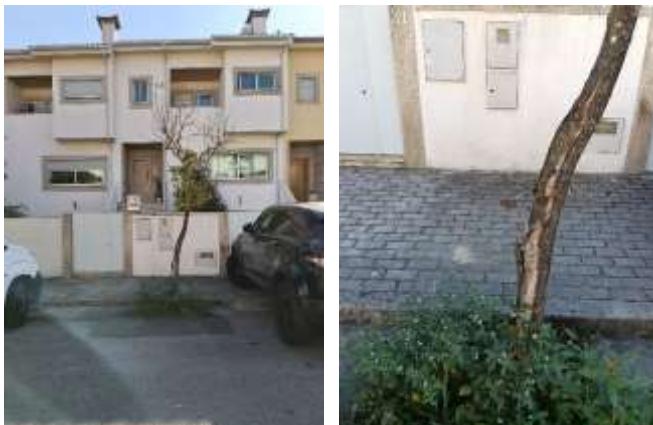
Figura 9 – imagem do exemplar ID3 na Rua Sophia de Mello Breyner

Este exemplar está seco.

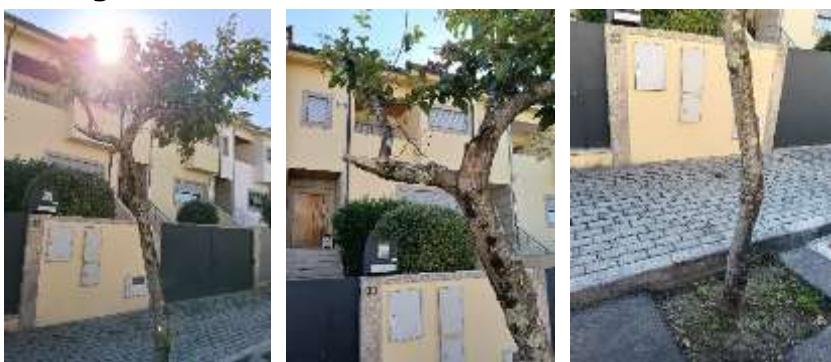
Figura 10 – imagem do exemplar ID4 na Rua Sophia de Mello Breyner

Este exemplar está inclinado para o passeio e portão da habitação n.º33, apresenta baixa vitalidade com presença de ramos secos e a secar, apresenta ferida no colo.

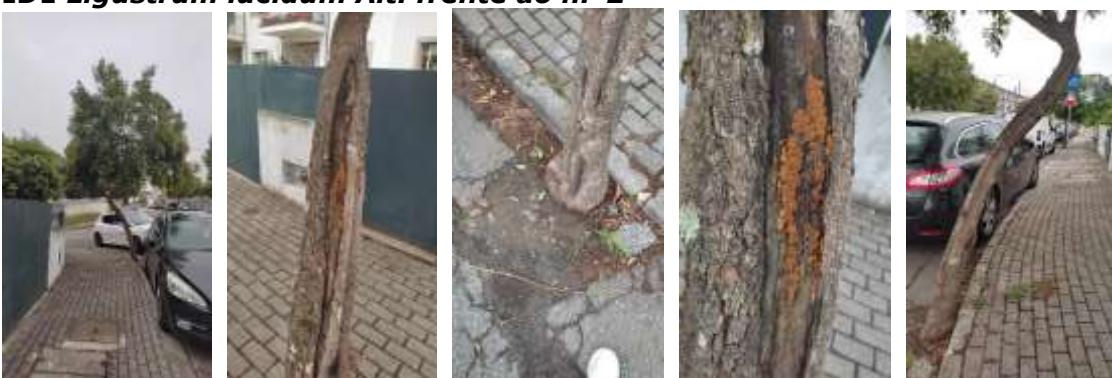
Figura 12 – imagem do exemplar ID1 na Rua das Tílias

Este exemplar está inclinado para o passeio e portão da habitação n.º2, apresenta ferida no tronco com presença de corpos frutíferos de micélio degradador de lenho.

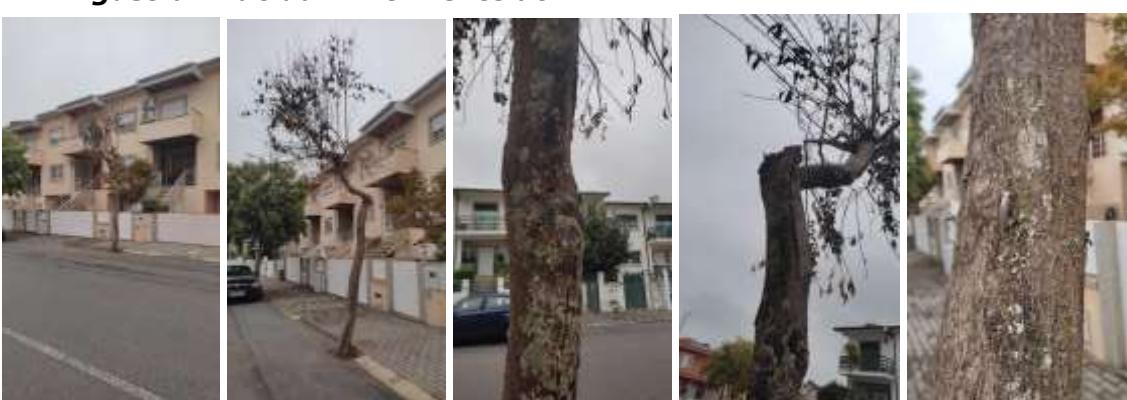
Figura 13 – imagem do exemplar ID2 na Rua das Tílias

Este exemplar apresenta muito baixa vitalidade com presença de ferida resultante de poda ficando apenas uma pernada que está a secar.

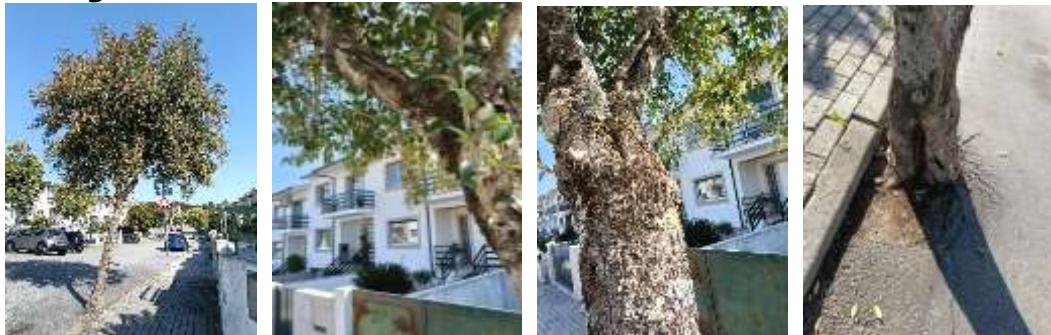
Figura 13 – imagem do exemplar ID1 na Rua dos Pastorinhos de Fátima

Este exemplar está inclinado para o passeio e portão da habitação n.º129, apresenta feridas em duas das três pernadas, onde se visualiza lenho degradado. No tronco observamos feridas com presença de lenho degradado.

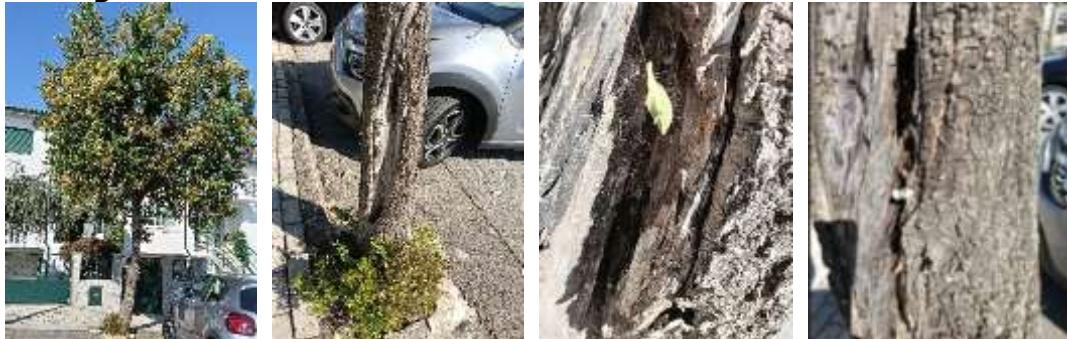
Figura 14 – imagem do exemplar ID2 na Rua dos Pastorinhos de Fátima

No tronco observamos feridas com presença de lenho degradado e não compartimentado.

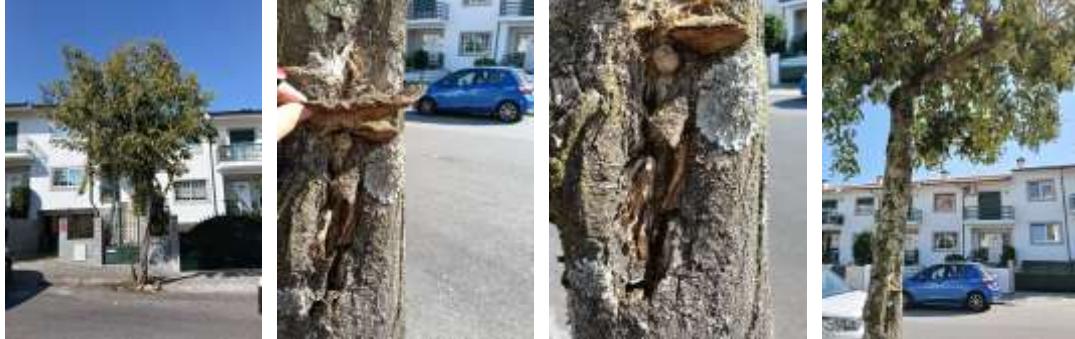
Figura 15 – imagem do exemplar ID3 na Rua dos Pastorinhos de Fátima

No tronco observamos feridas com presença de corpos frutíferos de micélio degradador de lenho.

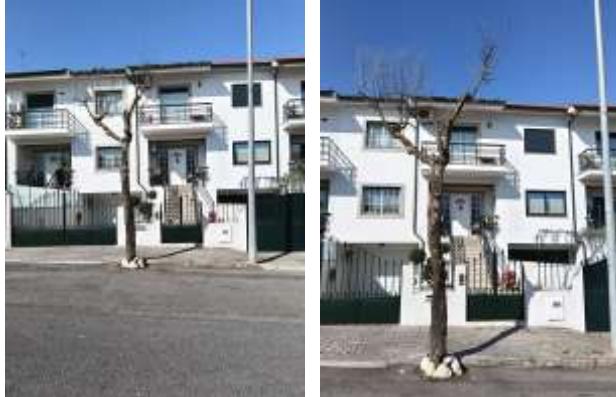
Figura 16 – imagem do exemplar ID4 na Rua dos Pastorinhos de Fátima

Este exemplar está seco.

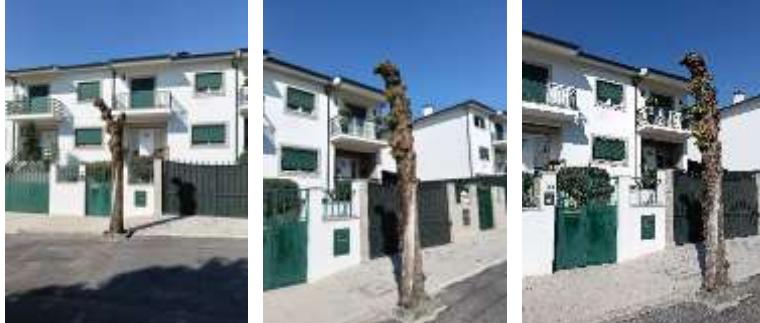
Figura 17 – imagem do exemplar ID5 na Rua dos Pastorinhos de Fátima

Este exemplar está seco.

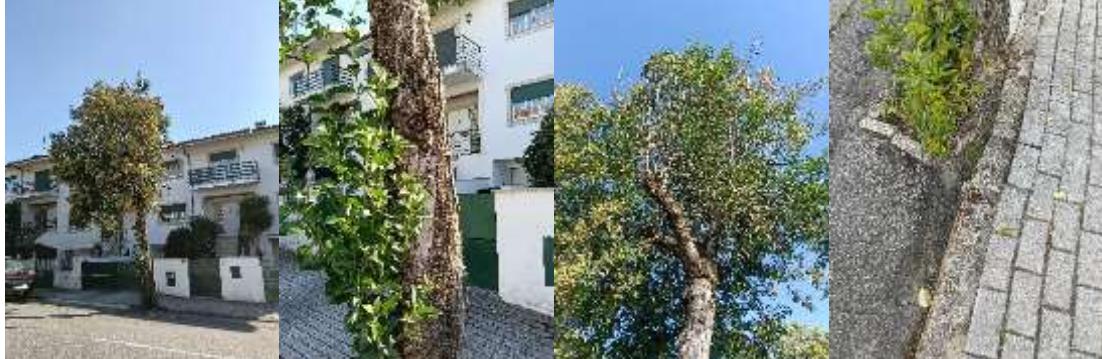
Figura 19 – imagem do exemplar ID7 na Rua dos Pastorinhos de Fátima

Observamos copa desequilibrada, presença de pernada e raminhos secos, no tronco observamos ferida não compartimentada, rebentação de ramos epicórmicos no tronco e colo como resposta a estresses ambientais, danos mecânicos, podas inadequadas ou poda de galhos principais

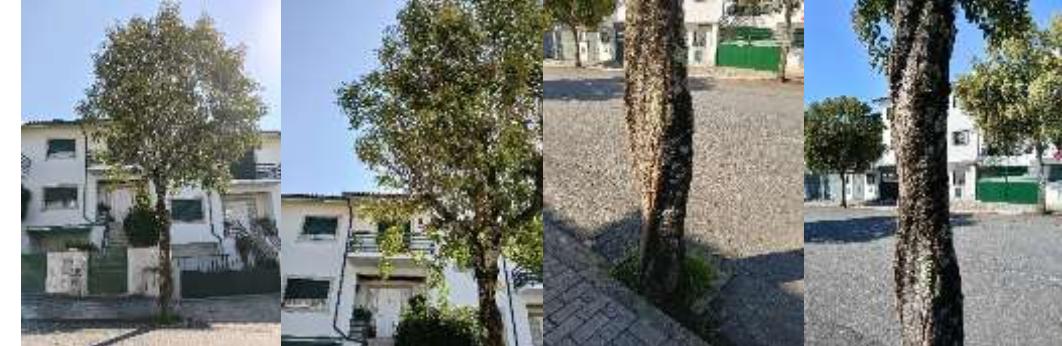
Figura 20 – imagem do exemplar ID8 na Rua dos Pastorinhos de Fátima

Este exemplar apresenta uma arquitetura pobre pois o aparecimento de tronco com nervuras e com torção não é usual nesta espécie. Relevamos o fato o colo da árvore se apresentar com um perímetro menor que o restante tronco. Presença de fissuras verticais no tronco e na copa observam-se ramos secos.

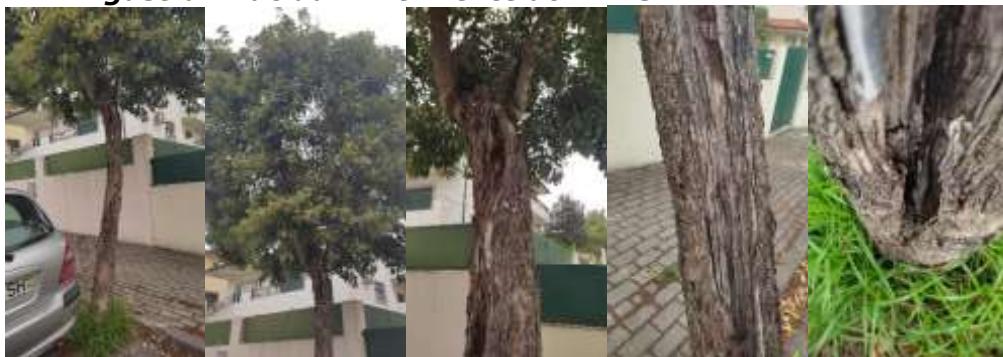
Figura 22 – imagem do exemplar ID1 na Rua de São Sebastião

Este exemplar está inclinado para o estacionamento, apresenta lesão com mais de 50% do tronco degradado onde se observam algumas fissuras horizontais. Na copa as pernadas assim como a sua base apresentam lesões com degradação do lenho.

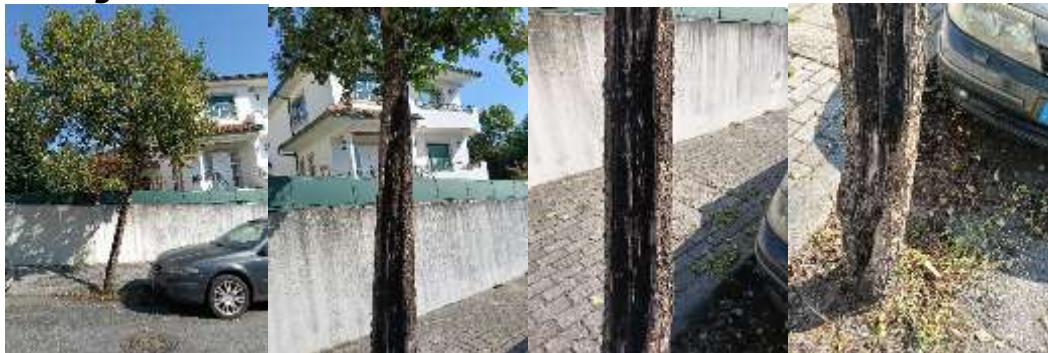
Figura 23 – imagem do exemplar ID2 na Rua de São Sebastião

Este exemplar está inclinado para o passeio e estacionamento, apresenta lesão com mais de 50% do tronco degradado onde se observam algumas fissuras horizontais.
